Las torres y su asentamiento Los casos de la torre de Pisa y de las torres de Angkor

Giorgio Croci*

La operación de enderezamiento parcial de la Torre de Pisa brinda la oportunidad para la reflexión sobre las distintas opciones de intervención y permite contrastar de este caso con el ejemplo singular de las torres de Angkor, donde problemas de diversa índole encuentran soluciones adecuadas a su contexto, sus peculiaridades históricas y técnicas y sus coordenadas geoculturales.

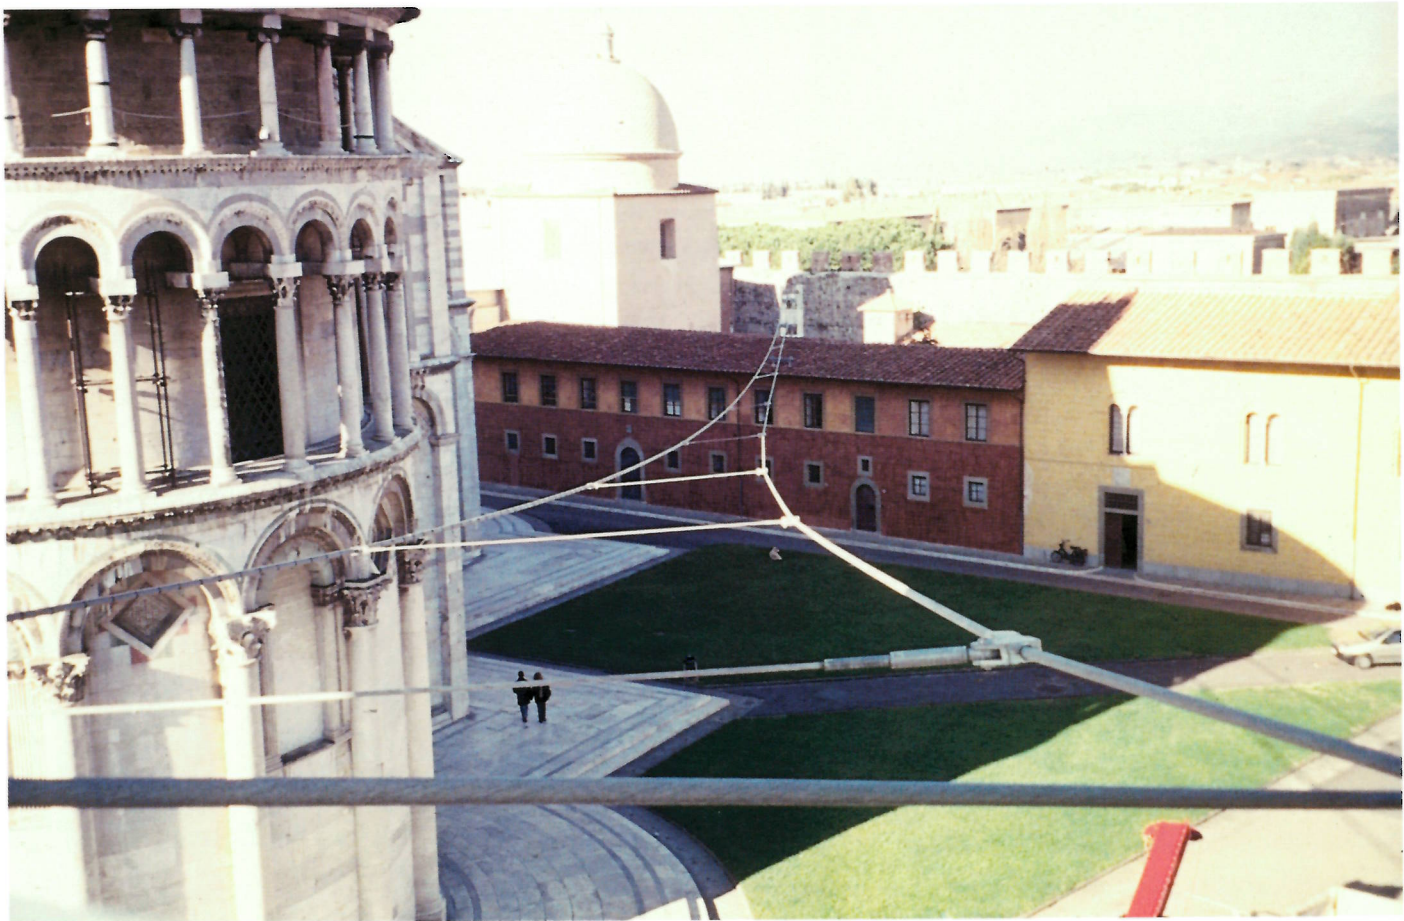
Cables provisionales aplicados a la Torre de Pisa

Esta opción, técnicamente irracional, ha venido forzada por aspectos “estéticos”, que consideraron el sistema c) demasiado aparatoso, mientras que las torres de anclaje de los cables requeridas por el sistema b) desaparecen de la vista ocultas detrás del edificio de la Opera Primaziale, ubicado a 100 m de la torre (fig. 10). Las dos torres de anclaje están constituidas por grandes celosías metálicas de una altura cercana a los 15 metros, con un horcajo en la cúspide que desvía los cables procedentes de la Torre, puestos en tensión por una serie de bloques de plomo (fig. 11).

La posición de las torres de anclaje ha obligado a instalar dos pares de cables con una longitud de más de 100 metros, que se han anclado en la torre, a unos veinte metros de altura con un cinturón que abraza el cilindro con la mediación de un entablado de madera, colocado para evitar concentraciones de esfuerzos y cualquier tipo de daños.

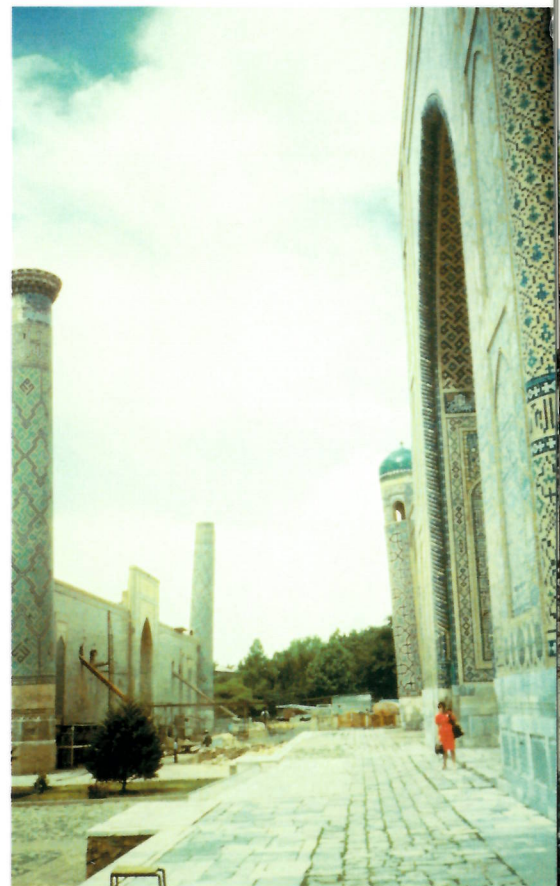
1. Asentamientos y deformaciones de los minaretes y monumentos en Samarcanda debidos al pasaje de agua en el terreno

La **inclinación** es debida a la deformabilidad del suelo porque el asentamiento nunca es uniforme; de hecho es suficiente una primera rotación, pequeña y casual para crear una excentricidad de la carga estática que aumente las tensiones y deformaciones en la base deprimida de la torre, iniciando un proceso que aumenta automáticamente (fig. 1).

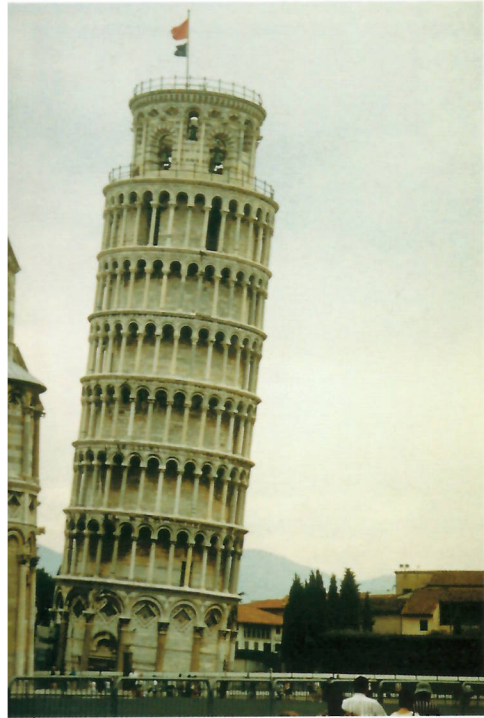
- 2. La Torre de Pisa
- 3. Sección de la torre
- 4. La evolución del asentamiento de la Torre de Pisa
- 5. Esquemas de las diferentes posibilidades para las medidas de protección de la Torre de Pisa
- 6. Posibles movimientos de la torre y carga bajo la cimentación
- 7. Rotación de la torre si las cimentaciones no estuviesen en grado de contrastar la fuerza horizontal debida a los cables

Las características principales de la Torre son (figs. 2 y 3): peso 14.500 toneladas; altura: 58 m; diámetro externo de la cimentación: 20 m; inclinación $5^{\circ} 28'$; excentricidad del baricentro de la estructura respecto al baricentro de la cimentación: 2,3 m; desplazamiento horizontal de la cúspide respecto al baricentro de la cimentación: 5,7 m; momento de vuelco debido a la excentricidad: 32.900 tm; hundimiento vertical del baricentro de la cimentación: 2,5 m.

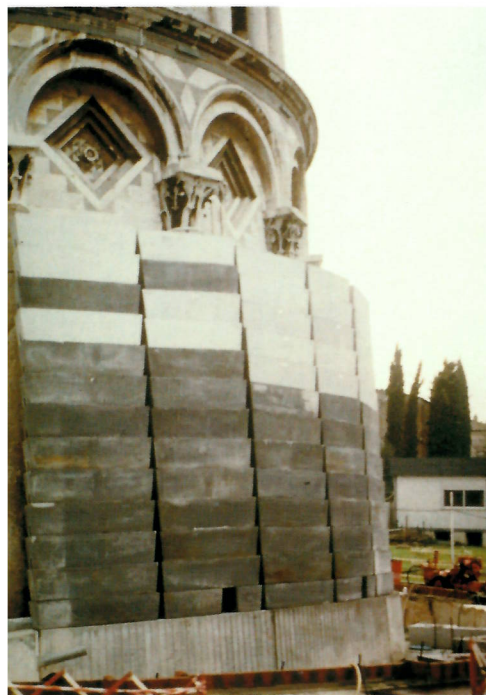
9

9. Bloques de hormigón aplicados a la base de la torre

Se ha realizado por tanto en torno a la cimentación un anillo constituido por bloques prefabricados de hormigón ensamblados entre sí mediante la aplicación de una precompresión circular (fig. 9). Sobre este anillo, en el lado prominente se han

aplicado algunos bloques de plomo que suman un total de 760 toneladas que fueron incrementadas en el año 1995 a 900 toneladas para compensar un incremento repentino de la inclinación durante un intento de congelación del terreno.

El efecto del plomo fue positivo y se concretó en un momento estabilizante de 6.300 tm, que equivale a una reducción del momento de vuelco de un 20% y que, por primera vez, aunque de modo imperceptible, redujo la inclinación (52'' respecto a una inclinación de 5°28', es decir, con una reducción del orden del 3%).

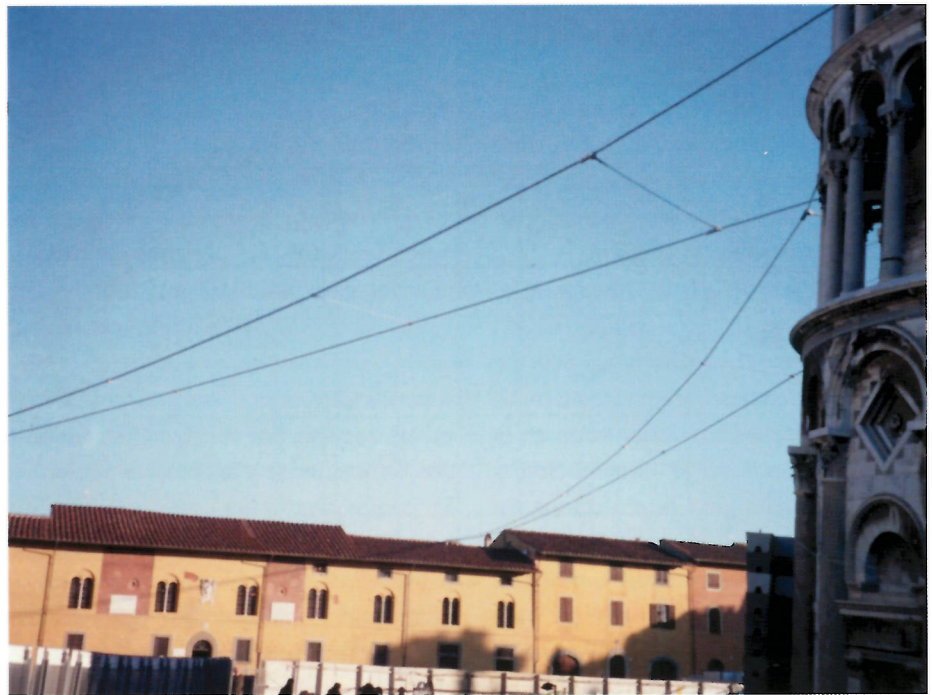
10

10. Cables provisionales aplicados a la torre

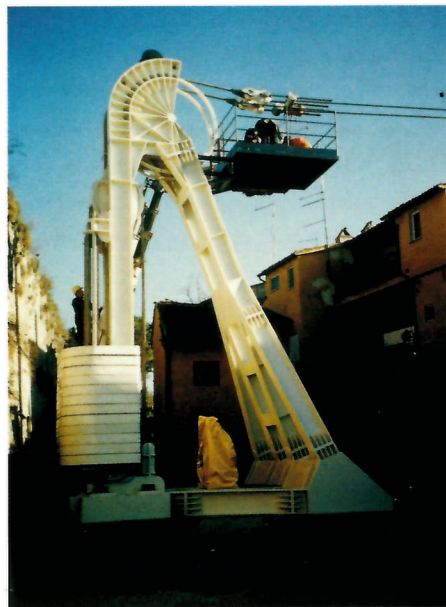
11

11. Estructura de anclaje de los cables

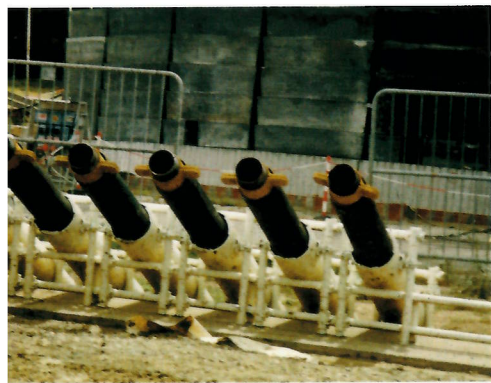
13

13. Los tubos para la realización de la subexcavación insertados en el terreno

La subexcavación se efectuó mediante un instrumento de rotación, que actúa en el interior de unos tubos de revestimiento (fig. 13), de manera que extraigan paulatinamente pequeños volúmenes de terreno.

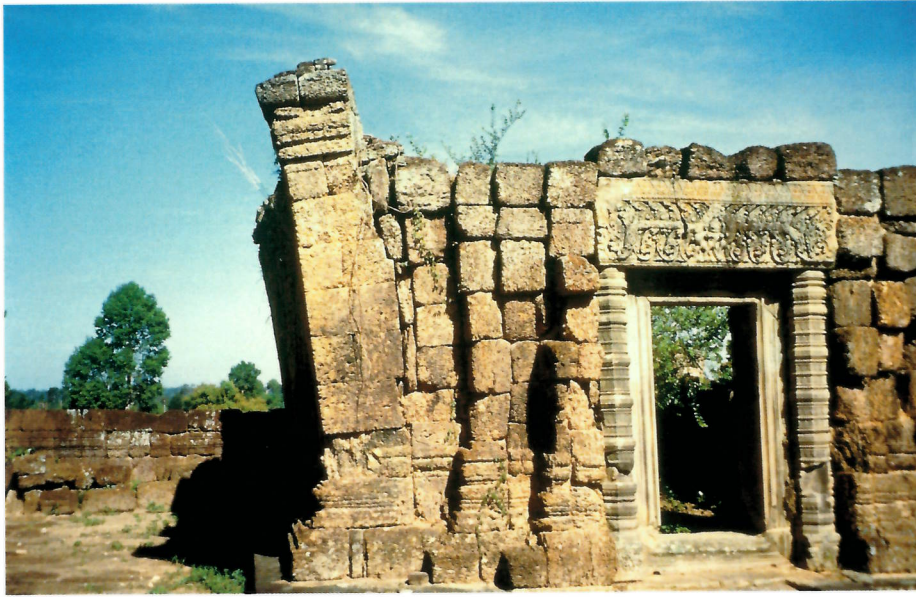
15

15. Voladizos verticales independientes producidos por la apertura de la fábrica

La situación más desfavorable concurre cuando la cimentación se deforma con una curvatura descendente. Las primeras señales que aparecen son grietas o apertura de huecos entre los bloques. En ocasiones, estas señales se limitan a la parte más baja pero a menudo, si la fuerza horizontal es pequeña, pueden desarrollarse hasta la cima de las torres creando una o varias "estructuras en voladizo" verticales e independientes (fig. 15).

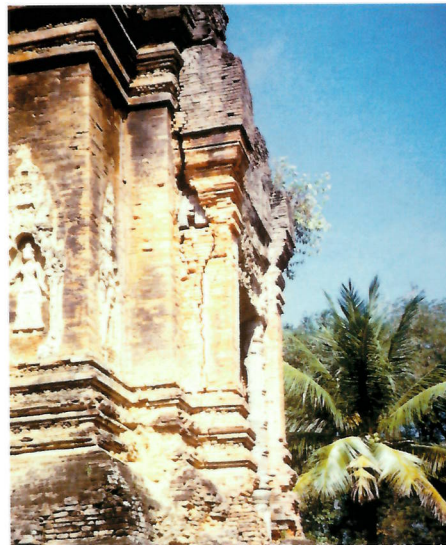
16

16. Grietas y deformaciones de un portal y movimientos relativos en la parte inferior de la torre

desarticula cada vez más y la estabilidad se vuelve precaria: se rompen los arqui-trabes, ceden los bloques y se generan grietas en las esquinas donde se concentran las tensiones. Por su parte, la inclinación de las "estructuras en voladizo" verticales e independientes alcanza las condiciones del límite de equilibrio, los portales y los frontones se desprenden, (fig. 16) etc. Los asentamientos del terreno también tienen consecuencias dramáticas en los arcos y bóvedas, dado que su empuje equilibrado se ve comprometido, los bloques giran y la estabilidad se vuelve precaria (fig. 17).

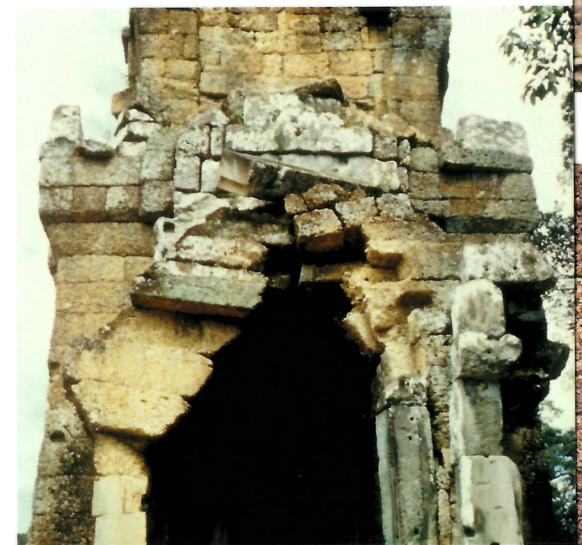
17

17. Movimientos de pilares, rotación y grietas de los bloques de piedra en una bóveda

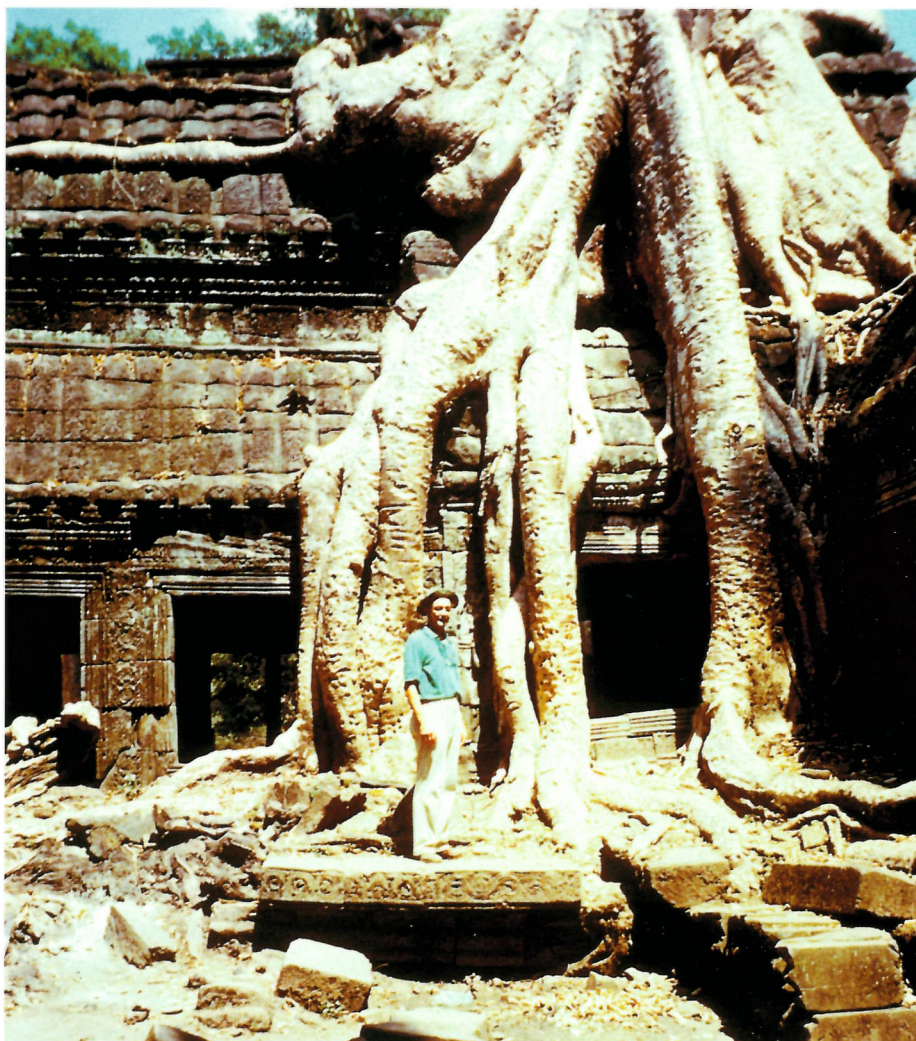
- 18. Deformaciones de los muros de contención
- 19. Posición de las cadenas de refuerzo de la Torre de Pre Rup
- 20. Refuerzo de cimentación de la Torre de Pre Rup
- 21 y 22. Enormes árboles crecidos sobre los templos

Una observación final respecto al efecto de la vegetación y, en particular, de los enormes árboles crecidos en el transcurso de los siglos en la cima de templos. Estos árboles han sido la causa del gran daño y, en varios casos, los derrumbamientos ocurridos (fig. 21).

Sin embargo, su presencia es una señal de la historia y, en la actualidad, forman parte del ambiente y de la herencia cultural. La tecnología moderna puede conseguir que los templos sean capaces de soportar las fuerzas inducidas por los árboles y el mantenimiento periódico puede prevenir que las raíces desarticulen la estructura. Ésta es la filosofía a seguir: la destrucción sistemática de los árboles debería prohibirse.
