La recuperación y restauración de la pintura mural romana en el sureste español

The Recovery and Restoration of Roman Wall Paintings in Southeast Spain

Victoria Santiago Godos

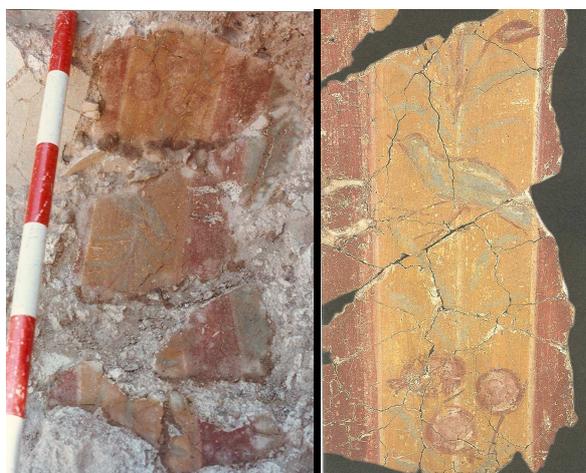
Figura 1. Fragmentos de pintura en La Quintilla

Dado el estado de cubrición por tierra y abandono en que se encontraban los restos de las construcciones y muros portantes de estas pinturas, apenas nos han quedado fragmentos de las mismas colocadas in situ, como mucho se pudieron encontrar restos a nivel del zócalo en disposición vertical y en general no es frecuente llegar a encontrarlas colocadas en los emplazamientos originales. Donde se encuentran así, situadas aproximadamente a menos de un metro sobre el pavimento original,

que en muchos casos es de mosaico, los restos murales pueden fijarse, restaurarse y conservarse in situ, y mantenerlos adecuadamente allí situados si así conviene a la excavación. En ese caso el proceso de restauración consistirá, tras el necesario tratamiento de consolidación del paramento murario y el estucado de fisuras y grietas, en una adecuada limpieza, con eliminación mecánica de restos terrosos y biológicos, o de tipo incoherente y todas aquellas concreciones superficiales. Tras ello una fijación de la capa pictórica original. En las zonas que requieran algún tipo de retoque cromático se efectúa con materiales reversibles, como pigmentos aglutinados y acuarela. Finalmente como protector consolidante superficial se suele emplear normalmente una resina acrílica denominada Paraloid B-72, diluida al 30% en tricloroetano que además de proteger la pintura contribuye a darle una mayor intensidad cromática al tono original y posee características hidrófugas (MORENO CIFUENTES, 1998).

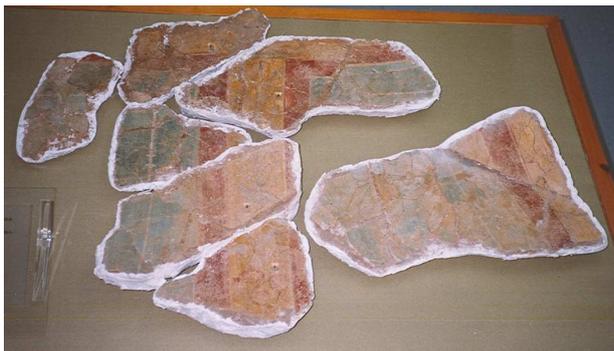
Figura 2. Fragmentos en el museo para restaurar

Tras registrar gráfica y fotográficamente cada extracción, se fueron individualizando y aislando los fragmentos. Algunos estaban muy partidos por la caída encima y el desplome de otras piezas murales o por piedras caídas del propio muro, que los fisuraron y deterioraron al caer. A pie de excavación las piezas se iban consolidando por el anverso y por el reverso, con Paraloid B 72 y Primal Ac 33 diluidos respectivamente. Una vez aislado cada fragmento se le identificaba y se le designaba un número de referencia en función de donde estaba en la excavación y con las piezas con las que tenía relación o vinculación de cercanía. Se hicieron fichas de registro específicas con todos los datos de ellos. Las superficies pintadas se protegían para su traslado al Museo Arqueológico de Lorca de diferentes formas, siendo una de ellas el engasado protector de la superficie mediante velina o gasa de algodón y adhesivo orgánico animal aplicado en caliente. Esta fase de extracción fue muy lenta y paulatina, pues comenzó en septiembre de 1998 y concluyó en febrero 1999 y en ella intervinieron dos restauradoras.

Tras el refuerzo pieza a pieza con escayola en el reverso, y a veces con algún elemento rígido de

unión tipo caña, para dar fortaleza a los fragmentos, éstos se iban llevando al museo apoyados sobre planchas de madera y en cajas de diferentes tamaños. El traslado fue paulatino realizándose poco a poco según se extraían las piezas, amortiguando cada uno de los fragmentos entre elementos celulósicos y cartones. El traslado se hizo a los almacenes de fondos del museo, donde con posterioridad, cuando se consiguieron los fondos necesarios allí se realizaron las tareas de restauración propiamente dichas de muchas de ellas, el montaje expositivo y la musealización de las mismas, actuaciones todas ellas que quedaron reflejadas en diversas publicaciones (GARCÍA SANDOVAL ED et al, 2004 y PLAZA SANTIAGO et al, 2003-05).

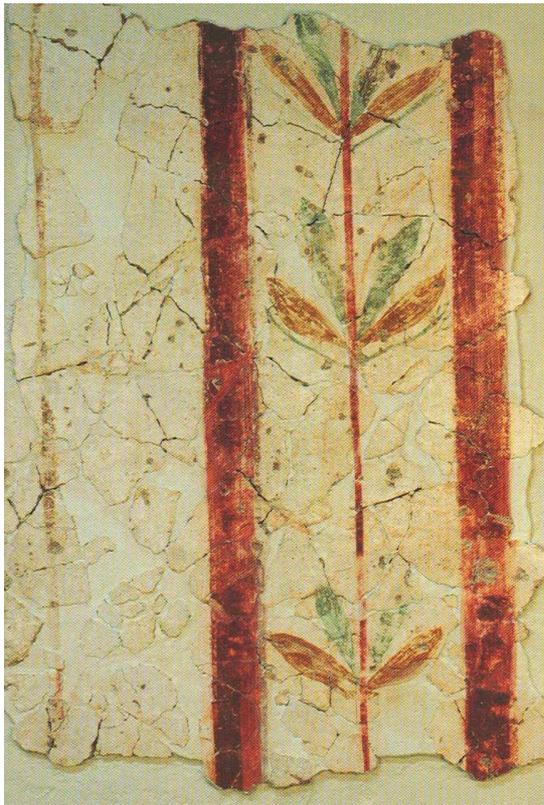
Figura 3. Pintura restaurada La Quintilla bab.32

Así mismo, con posterioridad, muy recientemente y gracias al convenio firmado al efecto entre la Diputación de Alicante, el Ayuntamiento de Lorca y la Fundación C.V. para la colaboraron en la recuperación de los bienes histórico-artísticos dañados por el terremoto de Lorca de 2011, se consiguió que algunos de los fragmentos de pintura mural romana de esta villa de La Quintilla, concretamente unos pertenecientes a la habitación 32, fueran restaurados en el Laboratorio de restauración del MARQ de Alicante, además esta colaboración ha quedado plasmada en una exposición de las piezas de abril a junio de 2012 y también en una interesante publicación (MARTÍNEZ RODRÍGUEZ, et al, 2012) donde quedan recogidos los estudios relativos a esa villa, su decoración mural romana, las piezas que están en el museo de Lorca, junto con el artículo específico de los tratamientos de restauración que se efectuaron a esas pinturas de la habitación 32 de la Villa De La Quintilla: (ROCA ALBEROLA y SANTAMARIA ALBERTOS, (2012).

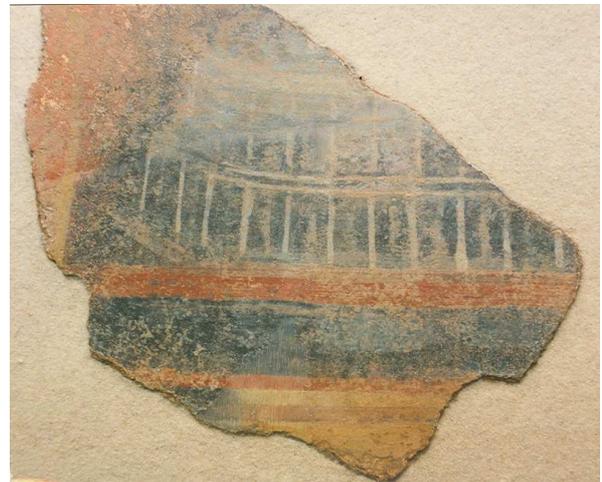
Figura 4. Pintura Huerto del Paturro, restaurada

Uno de los fragmentos, el que representaba el edificio de dos plantas, estaba formado por tres

partes quebradas y el otro fragmento estaba compacto y aislado. La técnica en ambos casos es pintura mural al fresco, donde los colores se han carbonatado sobre un fino enlucido de cal y arena en superficie y se encuentran firmemente fijados al mismo. Debajo de ese “intónaco” o enlucido, se encuentra un grueso estrato de mortero, “arriccio”, de 7 cms. más basto en el reverso y de mayor granulometría cada vez. Por detrás se apreciaba las improntas de agarre y anclaje al paramento en forma de espina de pez. Las dimensiones de las piezas eran de 25 x 24 cms. y de 27 x 28 cms. Su cronología se data en torno al siglo I d.C y corresponden al IV estilo. Parece que pudieron estar ambos fragmentos en la misma sala y pared de la Villa marítima denominada Huerta del Paturro. Respecto al estado de conservación, es de destacar que una de las piezas está rota en tres piezas y todas presentan costras y concreciones superficiales muy irregulares de aspecto y color terroso. También existía riesgo de desprendimiento de pintura en zonas periféricas en ambos casos. Destacaba el aspecto superficial mate apagado y pulverulento. Se realizaron los gráficos de alteraciones por lo que se singularizaron y señalaron todos los daños y patologías que presentaban las piezas. Se hicieron calcos y gráficos de acetato de las piezas a tamaño real. Se procedió a la adhesión de los tres fragmentos mediante acetato de polivinilo, se rellenaron las grietas y fisuras entre ellos, se realizó la preconsolidación de la pintura con riesgo de desprendimiento, con resina acrílica diluida. También se realizó una primera limpieza mecánica de toda la superficie, con bisturí, lápices y barras de fibra de vidrio, esponjas especiales whisap de diversas densidades, fue tras este proceso de limpieza, que se descubrió que el edificio de columnas que parecía circular era algo alargado.

Se protegió las superficies pictóricas mediante gasa fina de seda y resina acrílica diluida, para así poder intervenir en el reverso. Tras documentar esa zona de atrás se hizo un adelgazamiento del mortero, eliminándolo de forma mecánica, mediante radial a altas revoluciones, hasta dejarlo en 1 cm.

Después se consolidó el reverso con resina acrílica en emulsión, también se aplicó un fino estrato de enlucido que sirvió de unión con la capa de intervención, que fue a base de poliuretano expandido en lámina de 0,5 cms. y se preparó para el nuevo soporte rígido portante, un panel de aerolam de 2,5 cms de grosor, con alma de nido de abeja de aluminio. Las características de este panel son las de enorme rigidez y gran ligereza, además de ser inerte como lo requiere una base para una obra inorgánica.

Después se adhirió este soporte a la capa de intervención de poliuretano con resina epoxídica. Las piezas originales se dejaron sobrealzadas lógicamente por encima del panel. Tras fijar los fragmentos a los respectivos soportes rígidos e inertes, se continuó la intervención por la parte de la superficie pintada. Las actuaciones entonces fueron las siguientes, eliminación de la gasa de seda protectora con disolventes adecuados, se siguió con un estucado y relleno de las zonas de faltas, lagunas, agujeros y otras irregularidades de la superficie, después se realizó una cuidadosa limpieza, con procedimientos físicos y químicos. A continuación se efectuó una consolidación

general de toda la superficie mediante resina acrílica diluida, luego se realizó la reintegración cromática de las zonas de lagunas y carencias más importantes, para favorecer la correcta lectura de las piezas, mediante sistemas claramente reconocibles como el “tratteggio”, el puntillismo y el “acqua sporca”, se emplearon materiales reversibles como la acuarela y un tono ligeramente más claro que el original.

Luego se adecuó el fondo del panel con un fino estrato de cargas inertes con fina granulometría, para que recordase el efecto de muro o pared, en el reverso se colocaron unas piezas metálicas que sirvieran de anclaje a la pared y así la obra pudiese ser colgada a modo de cuadro en el museo. Con esto quedo concluida la intervención, aunque también se hicieron catas de limpiezas en otros tres fragmentos que estaban sumamente opacos y polvorientos, como resultado se apreció un bello e intenso cromatismo en las zonas tratadas, lo que les aproximaba a las piezas restauradas.

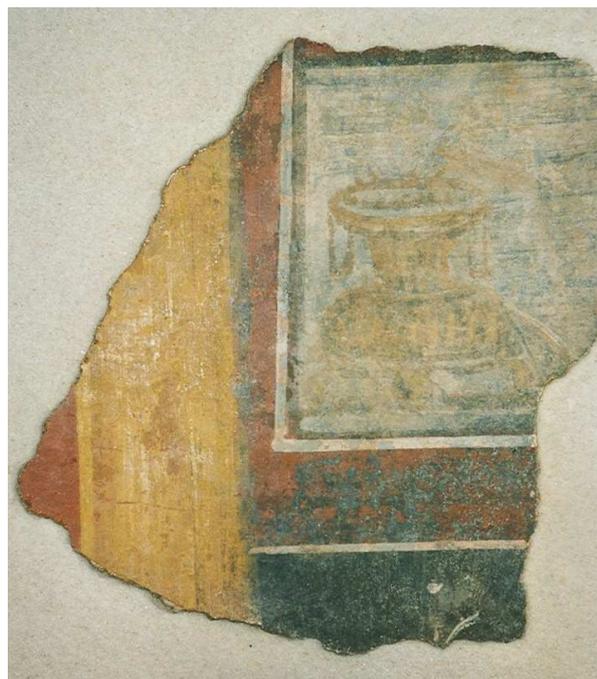
Figura 5. Fragmento Huerto Paturro restaurado
