INCIDENCIA DEL DISEÑO EN PLANTA DE UNA PROTECCIÓN DE ESTRIBO SOBRE LAS EROSIONES RESULTANTES

Marcela L. Reynares, Mario I. Schreider, Graciela B. Scacchi

Facultad de Ingeniería y Ciencias Hídricas
Universidad Nacional del Litoral, Santa Fe, Argentina
reynares@fich1.unl.edu.ar

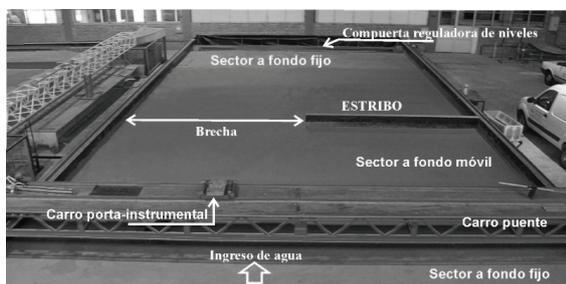
Figura 1. Dispositivo experimental de la Etapa I

Los experimentos correspondientes a esta etapa del estudio se llevaron a cabo en un canal ubicado en la Nave I del Laboratorio de Hidráulica de la Facultad de Ingeniería y Ciencias Hídricas (FICH), de 18.50 m de largo, 7.65 m de ancho y 0.90 m de profundidad (Figura 1).

El canal posee un tramo de ingreso a fondo fijo de 3.50 m de longitud, luego del cual se desarrolla en todo el ancho del canal un sector con lecho móvil de 11 m de longitud y 0.60 m de espesor, constituido por arena uniforme con un d_{50} de 0.001 m. El tramo final está conformado por otro sector rígido de 3.50 m de longitud.

A 8.50 m aguas abajo de la sección de entrada, en el sector a fondo móvil, se encuentra materializado un cierre parcial de 3.65 metros de extensión, con origen en la margen derecha del cuenco, configurando así un estribo prismático de pared vertical y 0.12 m de espesor.

Finalizado cada experimento, el canal fue desagotado por medio de una serie de drenes ubicados en el fondo del mismo. El número y disposición de los drenes aseguró un vaciado lento y gradual, evitando cualquier tipo de alteraciones en el lecho resultante. Una vez drenado el mismo, se realizó un relevamiento de detalle de la zona erosionada. Para ello se empleó un distanciómetro láser, con una precisión inferior al milímetro, desde un carro porta-instrumental (Figura 1).

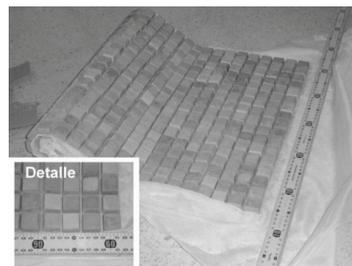
Figura 2. Protección de Bloques de Concreto Adherido a Geotextil (BCAG)

Junto al pie del estribo se colocó una protección del tipo de Bloques de Concreto Adheridos a Geotextil (BCAG), los cuales tienen una sección cuadrada de 0.027 m de lado y 0.012 m de espesor. Los prismas se encuentran separados entre sí una distancia de 0.002 m (Figura 2). La altura del bloque fue determinada mediante la expresión de Pilarczyk (1997), de acuerdo a las condiciones hidráulicas reproducidas en la serie experimental.

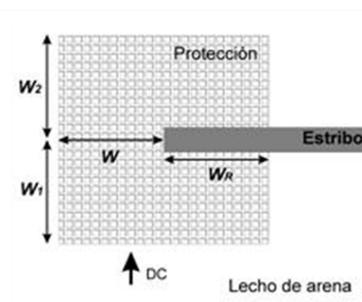
Figura 3. Esquema de las dimensiones de la protección

El diseño en planta de la protección utilizada se caracterizó por las siguientes dimensiones (Figura 3):

1. W : distancia medida desde el extremo del estribo en sentido transversal a la corriente. La misma se mantuvo constante en todas las series de experimentos.
2. W_1 : longitud de la protección en dirección hacia aguas arriba, medida desde el eje del estribo.
3. W_2 : longitud de la protección en dirección hacia aguas abajo, medida desde el eje del estribo.
4. W_R : extensión de protección medida desde el extremo del estribo en dirección hacia la margen donde éste se inserta.

De los resultados obtenidos en esta instancia del estudio se concluye que la incorporación de una longitud W_R (Figura 3) a la protección del lecho junto al estribo, no provoca variaciones significativas en las erosiones resultantes, siempre que no se verifiquen desplazamientos de la manta por un inadecuado anclaje, lo que puede dar lugar a nuevos procesos erosivos en la adyacencia del estribo, como los que se observan en las Figuras 8a y 8b correspondiente al Ensayo E_{S1-2} . En función de dichas evidencias se consideró conveniente la incorporación de un tramo adicional de longitud W_R que evite la aparición de posibles puntos fusibles, en los que los anclajes queden expuestos dándose lugar de este modo a mecanismos adicionales que puedan interferir con los objetivos de los ensayos planificados para la Serie 2. En consecuencia, se adoptó un

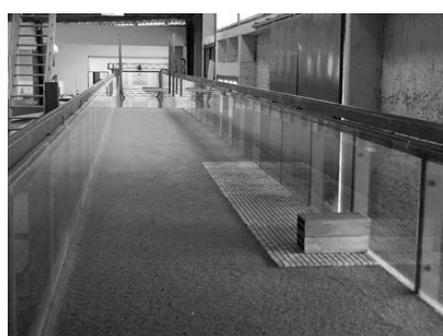
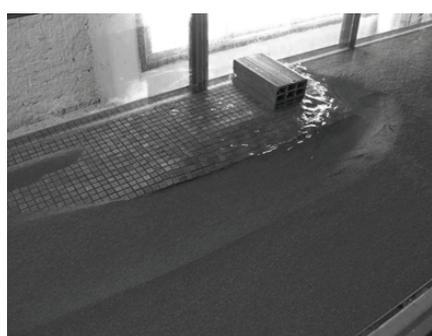
Figura 4. Vistas del dispositivo de ensayo de la Etapa II

Los experimentos correspondientes a esta etapa se desarrollaron en un canal ubicado en la Nave II del Laboratorio de Hidráulica de la Facultad de Ingeniería y Ciencias Hídricas (FICH), de 60 m de largo, 1.50 m de ancho y 1.00 m de profundidad (Figuras 4a y 4b).

Los 30 m finales del canal poseen paredes de vidrio, lo cual permite la visualización de los fenómenos que se representan. En dicho sector se conformó, todo a lo ancho del canal, un lecho erosionable de 20 m de longitud y 0.30 m

de espesor, constituido por arena uniforme de diámetro medio 0.001 m. En la sección media del tramo a fondo móvil se materializó, junto a la margen derecha, un estribo prismático de 0.32 m de longitud (en sentido transversal a la

corriente principal) y 0.15 m de ancho (en sentido de la corriente principal). Alrededor del mismo se colocó una protección de lecho de iguales características constructivas que las utilizadas en el canal de la Etapa I, pero con las siguientes dimensiones: $W = 0,20$ m, $W_1 = 0,20$ m, $W_2 = 1,60$ m y $W_R = 0,32$ m.

Durante el desarrollo experimental se midieron velocidades puntuales en diferentes secciones transversales ubicadas a lo largo de la protección (Figura 4a). Dicho registro tuvo lugar en dos momentos diferentes a lo largo del tiempo que duró el ensayo.

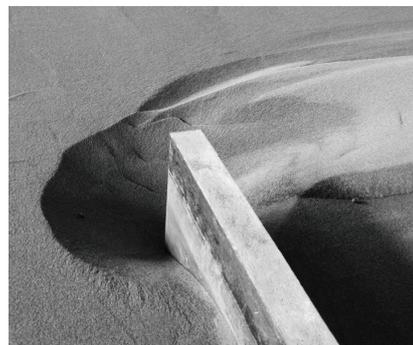
Figura 5. Hoya de erosión resultante en el ensayo E_R

La hoya de erosión desarrollada junto al estribo se caracterizó por tener forma cónica, coincidente con la típica que se reporta en la mayoría de los estudios de erosión local junto a estribos de puentes sin protección. La máxima profundidad del lecho se localizó junto al vértice del estribo perteneciente a su cara de aguas arriba (Figura 5).

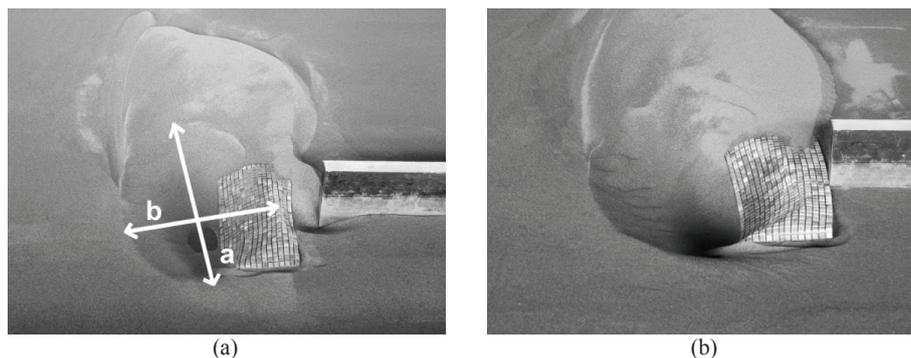
Figura 6. Fondo resultante en los ensayos E_{S1-1} y E_{S1-2}

El primer experimento realizado para la situación de estribo protegido correspondió a la situación $W_R = 0,00$ m, en el que la protección fue simplemente apoyada sobre el lecho, sin ningún tipo de anclaje (E_{S1-1}). Como resultado se obtuvo un corrimiento de la protección (Figura 6a). Esto dio lugar a dos procesos erosivos superpuestos. En respuesta a ello se pueden identificar dos sectores de erosión bien diferenciados. Uno de pequeñas dimensiones, junto al estribo, y otro con profundizaciones más importantes, localizado junto al lado externo de la protección. La profundidad máxima de la hoya aquí conformada fue de 0.16 m, sustancialmente menor a la medida en el ensayo de referencia (E_R).

El corrimiento de la protección, con la consecuente formación de una hoya de erosión local junto al estribo, puede ser el factor determinante de la erosión relativamente pequeña en el sector de mayores profundizaciones (Tabla 3).

En el ensayo E_{S1-2} (Figura 6b) la protección fue anclada al lecho, evitándose así el corrimiento de la misma. En esta situación las erosiones finales resultaron sustancialmente mayores que las del ensayo E_{S1-1} , similares a las de E_R (Tabla 3). La ubicación de la máxima erosión se desplazó hacia aguas arriba. La forma en planta del sector erosionado fue más alargada respecto del ensayo de referencia, lo cual se tradujo en un valor de F un 42% mayor al obtenido para E_{S1-1} (Tabla 3).

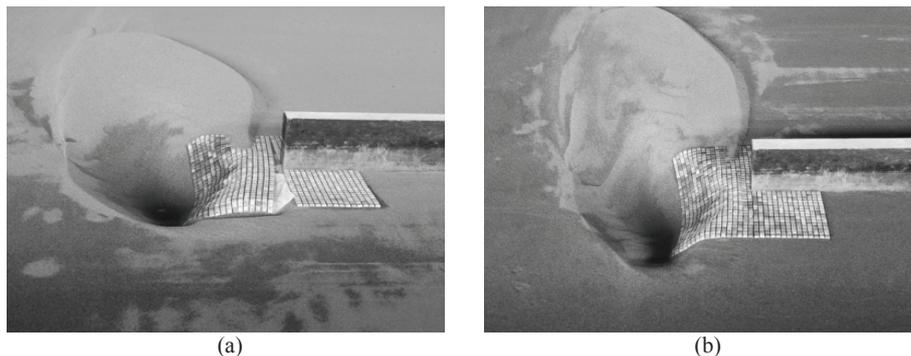
Figura 7. Fondo resultante en los ensayos E_{S1-3} y E_{S1-4}

En los ensayos E_{S1-3} y E_{S1-4} se incorporó un tramo de protección hacia la margen, con una extensión $W_R = 0,50$ m con el objetivo de que el peso actúe como anclaje del conjunto. En el primer caso (E_{S1-3}) (Figura 7a) la manta fue simplemente apoyada permitiendo una superposición (solape) sobre el geotextil de la protección previamente colocada. Si bien la cubierta se desplazó de su posición original, la presencia del geotextil evitó la fuga de material en ese sector (Figura 7a). En el transcurso del experimento se desarrolló una profundidad máxima de erosión semejante a la del ensayo E_R . El ancho, el área superficial y el volumen de la hoya resultaron similares a los observados en el ensayo E_{S1-2} (Tabla 3), aunque la misma fue ligeramente más elongada.

En el ensayo E_{S1-4} las mantas fueron cocidas, con el fin de evitar la separación de las mismas. La configuración final del lecho erosionado y la protección se presentan en la Figura 7b. Los valores característicos de profundidad, ancho, área superficial, volumen y factor de forma, resultaron semejantes a los de los ensayos precedentes E_{S1-2} y E_{S1-3} , no observándose corrimientos de la protección.

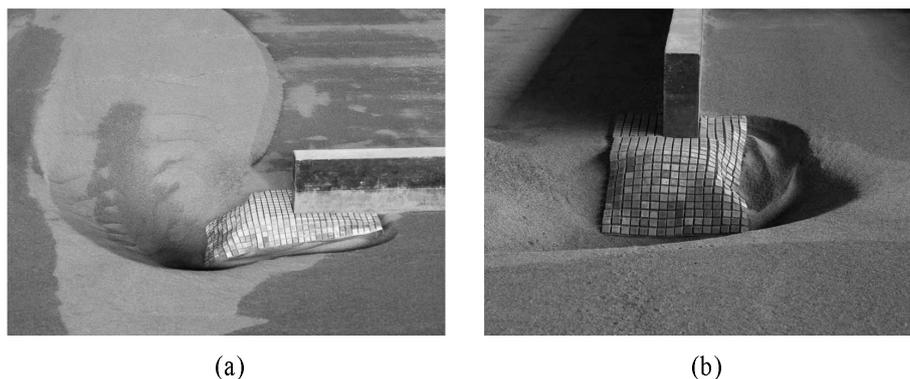
Figura 9. Fondo resultante en el ensayo E_{S2-1}

La configuración del lecho en las inmediaciones de la protección que resultó del ensayo E_{S1-2} se presenta en la Figura 9. Tal como se puede observar en dicha figura la protección se ha deformado tanto en el sentido longitudinal como transversal a la corriente principal, encontrándose las mayores alteraciones en el extremo de aguas arriba del estribo (Figura 9b). La profundidad de erosión máxima fue semejante a la del ensayo E_R (Tabla 4), pero localizada en un perfil transversal distante 0.10 m del eje del estribo, en dirección hacia aguas abajo, y desplazada 0.60 m hacia el centro del canal.

- Deformación de la protección. A diferencia de lo ocurrido en el ensayo E_{S2-1} (protección de menor longitud) no se observaron deformaciones sobre el extremo de aguas arriba de la protección (Figura 10). Tales deformaciones se concentraron sobre el extremo lateral, opuesto al estribo, paralelo a la dirección longitudinal del flujo, involucrando una parte significativa

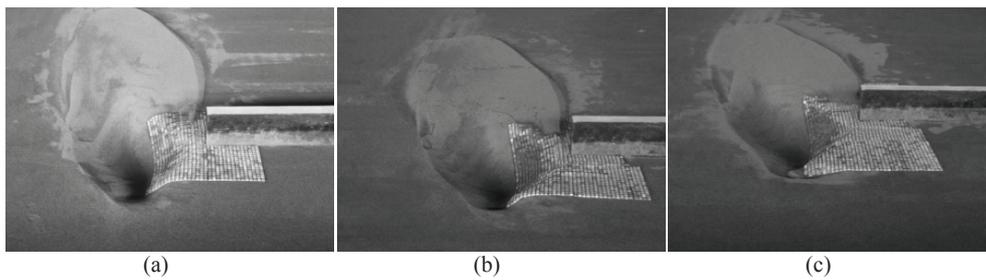
Figura 10. Fondo resultante en los ensayos E_{S2-2} , E_{S2-3} y E_{S2-4}

En las Figuras 10a, 10b y 10c se muestran las configuraciones finales del lecho correspondiente a los ensayos E_{S2-2} , E_{S2-3} y E_{S2-4} respectivamente. Los aspectos más importantes que surgieron de tales experiencias se resumen a continuación:

- Forma en planta de la hoya de erosión. El desarrollo longitudinal del sector erosionado acompañó a la longitud dada a la protección en cada caso (Figura 10) sin cambios significativos en el ancho de la hoya correspondiente (Tabla 4). Esta situación se presenta a modo de ejemplo en la Figura 11, en la que se han superpuesto el contorno superficial de la hoya de erosión relevada al final del ensayo de referencia (E_R) y los correspondientes a los ensayos E_{S2-2} y E_{S2-4} .

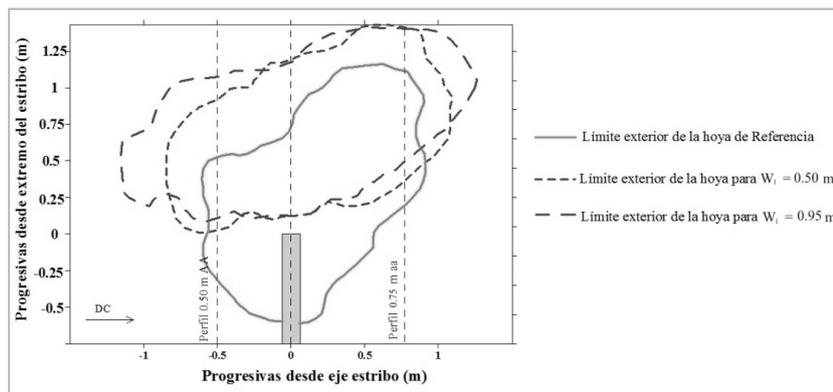
Figura 11. Contorno de las hojas de erosión con $W_1 = 0$ m, $W_1 = 0.50$ m y $W_1 = 0.95$ m

Con el fin de cuantificar la situación expuesta se han calculado los coeficientes de forma "F", definido con anterioridad, para la totalidad de los experimentos realizados en esta instancia (Tabla 4). El valor creciente de F con el incremento de la longitud de la protección demuestra la mayor elongación del área erosionada.

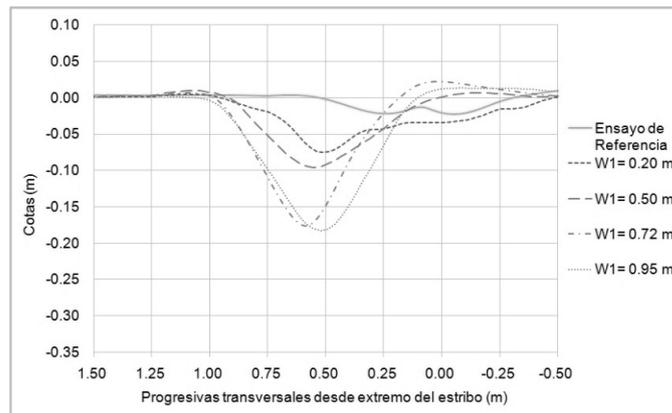
Figura 12. Perfil transversal ubicado 0,50 m aguas arriba del eje del Estribo

En la Figura 12 se presentan los datos medidos en la sección transversal a la dirección de la corriente, ubicada 0.50 m aguas arriba del eje del estribo. La información que de la misma surge confirma el hecho que, en la medida que la protección se torna más larga, la zona erosionada avanza hacia aguas arriba, afectando zonas no comprometidas en el ensayo de referencia. Un comportamiento semejante fue observado en el perfil ubicado 0.75 m aguas abajo del eje del estribo.

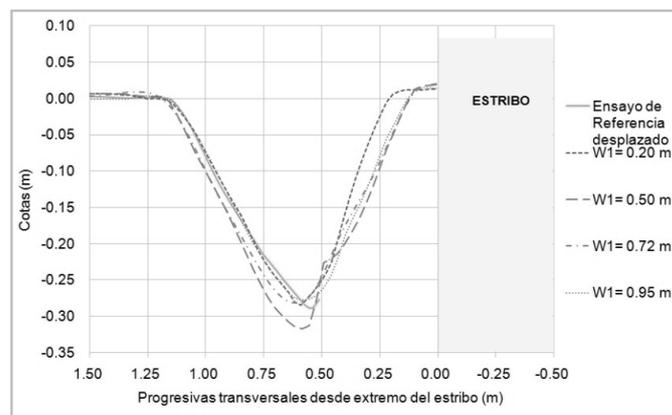
Figura 13. Perfil transversal ubicado en el eje del Estribo

En la Figura 13 se muestran las erosiones resultantes en el ensayo de referencia y en los E_{S2-1} a E_{S2-4} , para la sección transversal ubicada en el eje del estribo. En la misma se observa que la geometría del sector erosionado para todos los experimentos analizados que contaron con protección del lecho fue semejante, geometría que a su vez resultó similar a la que se midió en el E_R , aunque desplazada en sentido opuesto al estribo (Figura 13).

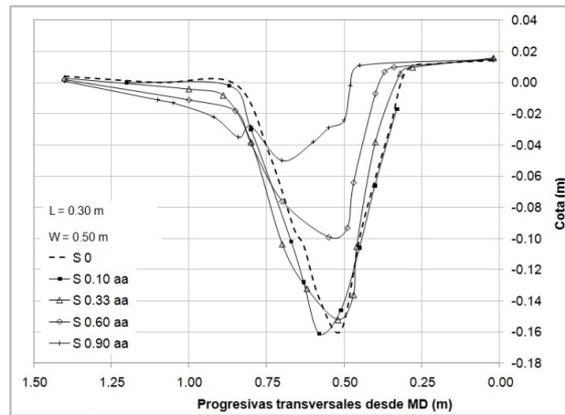
Figura 14. Perfiles transversales a lo largo de la protección. Relevamiento día 5

En la Figura 14 se muestran cinco (5) secciones transversales relevadas al cabo de los 5 días que duró el experimento. Una de ellas se ubicó en forma coincidente con la cara de aguas arriba del estribo (S_0) y las restantes a 0.10 m; 0.33 m; 0.60 m y 0.90 m aguas abajo del mismo ($S_{0,10}$, $S_{0,33}$, $S_{0,60}$ y $S_{0,90}$). Dicha figura demuestra que tanto S_0 como S_{10} (perfiles más próximos al estribo) presentan sus geometrías compatibles con la típica observadas en los procesos de erosión local, al tiempo que sus máximas profundidades de erosión coinciden. La sección ubicada a 0.33 m del estribo, S_{33} , presenta una profundidad máxima levemente menor a las anteriores y el talud exterior del sector erosionado ligeramente más tendido, si bien la forma general de la misma coincide con la de S_0 y $S_{0,10}$.

De la observación de la Figura 14 podría plantearse que el efecto que la configuración 3D del flujo tiene sobre la morfología del lecho resultante parece disminuir al llegar a $S_{0,60}$. En efecto, en los perfiles más distantes del estribo se observa que las máximas profundidades son sustancialmente menores y los taludes del sector erosionado de margen izquierda notoriamente más tendidos. Particularmente en la sección $S_{0,90}$ la forma del perfil deja de ser típicamente en "V" para adoptar una forma tipo "U" con una franja o canal de máxima profundidad, pero con una magnitud sensiblemente menor a las de las secciones más próximas al estribo.

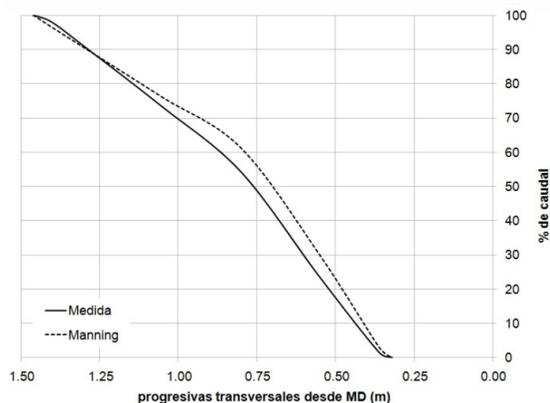
Figura 15. Comparación %Q medido – calculado. Sección S₀

La expresión anterior resulta aplicable a condiciones de flujo medio bidimensional, por lo que se ha considerado que su grado de ajuste a las distribuciones de caudales medidas en las distintas secciones relevadas, resultará un indicador válido de las condiciones de tridimensionalidad o bidimensionalidad del flujo (3D ó 2D) imperantes en cada una de esas secciones. La Figura 15 demuestra lo anteriormente señalado. En efecto, la distribución de caudales medidos en la sección del estribo S_0 (Figura 15) difiere de los resultados obtenidos a partir de Manning, poniendo de manifiesto la incapacidad del método para representar la compleja configuración del flujo en el sector próximo al estribo, determinado por un escurrimiento de neto corte 3D.

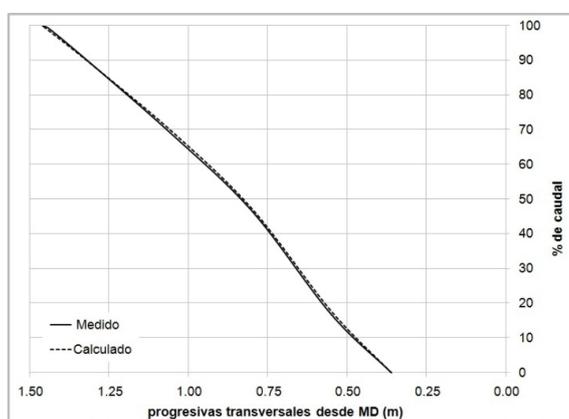
Figura 16. Comparación %Q medido – calculado. Sección S_{0,74} aa

En la medida que se analizaron secciones transversales cada vez más distantes del estribo, en la dirección hacia aguas abajo, las distribuciones de caudales calculadas fueron aproximándose a las medidas, poniendo en evidencia a la morfología de las secciones transversales, determinantes para el cálculo de la distribución por Manning, como factor preponderante en la configuración del flujo. Este hecho alcanza su mayor dimensión en la sección ubicada 0.74 cm aguas abajo del estribo ($S_{0,74}$), donde ambas distribuciones prácticamente coinciden (Figura 16).

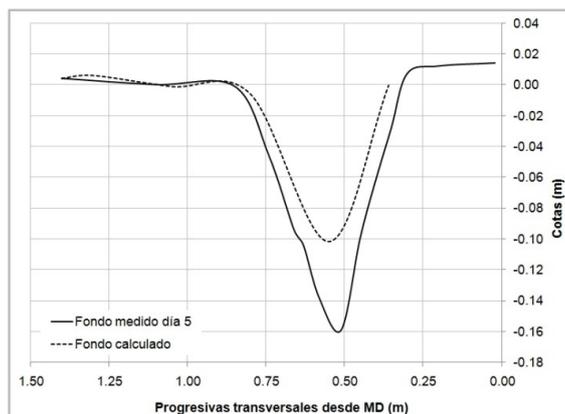
Figura 17. Perfiles de erosión medido y calculado. Sección S_0

La comparación de los perfiles calculados mediante (2) con los medidos al cabo de los 5 días que duró el ensayo muestra un comportamiento análogo al observado con respecto de la distribución transversal de caudales. La Figura 17 pone de manifiesto cómo la metodología empleada subestimó los valores medidos en la sección S₀, coincidente con la cara de aguas arriba del estribo. Dicha subestimación resulta razonable y previsible dado que la fórmula (2) no contempla la existencia de las estructuras de vórtices que caracterizan al flujo en dicha sección, aún en presencia de la protección.

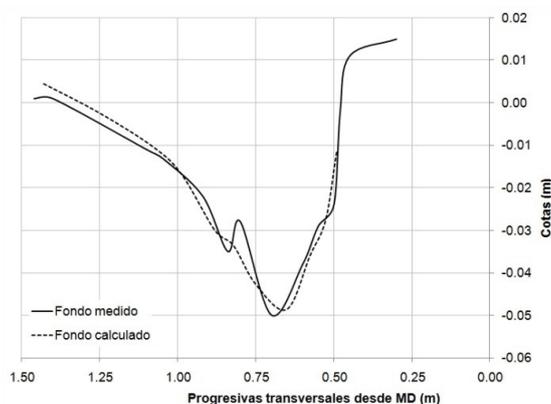
Figura 18. Perfiles de erosión medido y calculado. Sección 0.90 aguas abajo

Por su parte, la Figura 18 muestra cómo cuando la expresión (2) se aplicó a una sección ubicada 0.90 m aguas abajo del estribo ($S_{0,90}$), la reproducción del fondo medido es muy buena, poniendo de manifiesto que los efectos erosivos que se verifican en dicha sección ya no obedecen
