L'ANALISI STRATIGRAFICA DEGLI EDIFICI:

IL CASO STUDIO DEL CASTELLO DI HEIMFELS IN TIROLO (AUSTRIA)

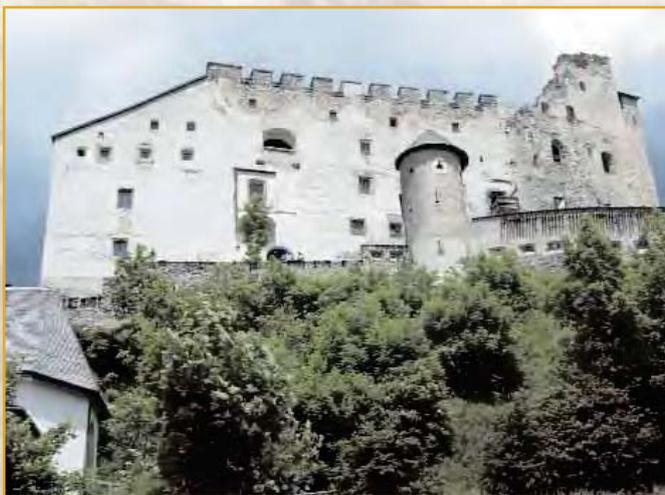
Con el análisis estratigráfico de una parte del castillo de Heimfels (figura 01), realizado con la “Scuola di Specializzazione in Restauro dei Monumenti del Politecnico di Milano”, en colaboración con el ingeniero y arquitecto W. Hauser (Superintendente del Tirolo) y del Dr. M. Mittermair (historiador del arte de Val Punteria), se han intentado analizar tres sectores diferentes del castillo a través del sistema constructivo y de sus fases (Bauanalyse), para discernir por medio del reconocimiento, la comparación, la combinación y la exclusión de relaciones entre las partes, la génesis de este edificio histórico. La complejidad aparente de este edificio nos lleva a delimitar cada fase constructiva (Baugeschichte) con el objetivo de poder llegar, a través de criterios analíticos, constructivos y arquitectónicos (Bauforschung) a una cronología, que inicialmente será relativa, para adquirir después la condición de absoluta.

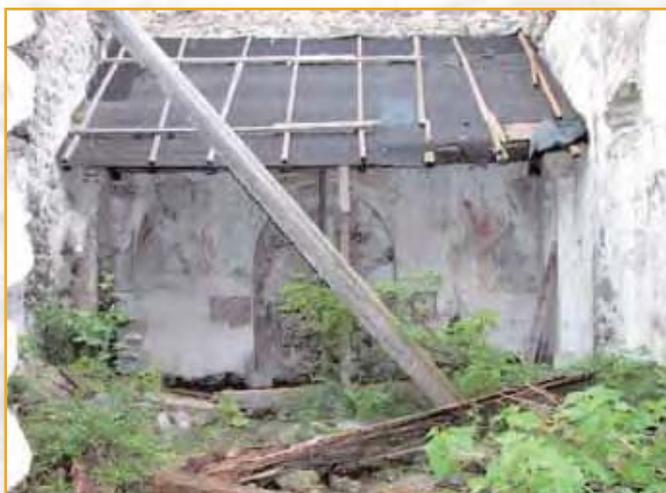
Los tres elementos que teníamos que analizar son: La Fachada Este, por ser la que contiene más huellas de las intervenciones en el edificio; la Sala, también muy estratificada, y la Capilla. El primer espacio analizado ha sido la Capilla de la primera planta (figura 02), porque se sitúa entre la "Sala" (figura 03) y la Fachada Este (figura 04).

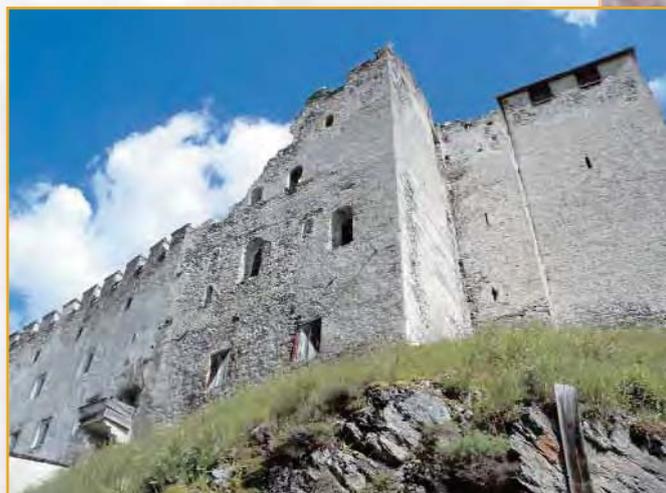
las fases de las intervenciones, disponiendo a continuación una cronología "relativa" (sin fechas), con las únicas indicaciones de anterioridad o posterioridad: La capa que se encontraba al fondo, por supuesto tenía que ser más antigua que la más superficial. Esta representación gráfica "expeditiva", permite una lectura intuitiva, ofreciendo inicialmente un descubrimiento "empírico" que posteriormente será "analítico".

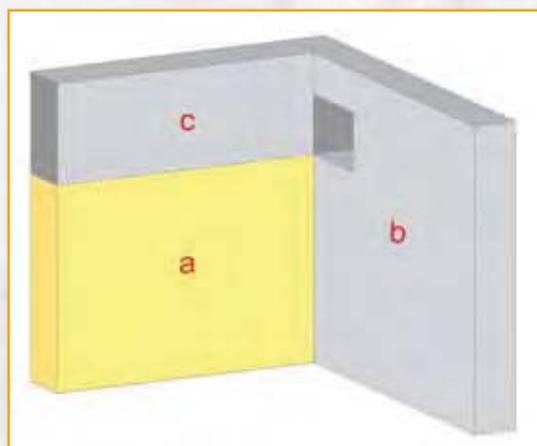
Para verificar esta hipótesis hemos analizado la interacción entre los dos muros, y hemos visto que en la planta de la Capilla, el muro del Este (b) se apoya sobre el muro del Norte (a), pero en las plantas superiores la situación se invierte. Para explicarlo, hemos dibujado en esquema (figura 05) que pueda aclarar las relaciones de antigüedad (entre “a” y “b”) y contemporaneidad (entre “b” y “c”) de los fragmentos del muro.

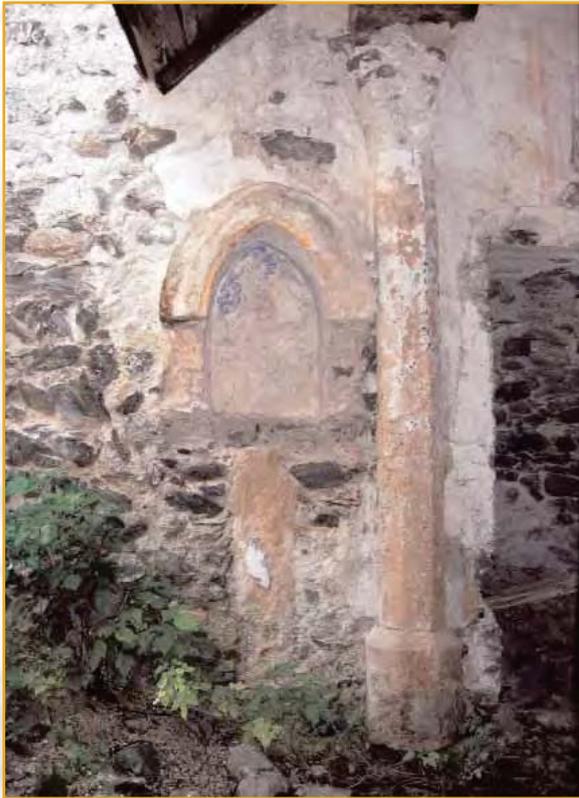
La huella de una grieta en la pared Norte ha evidenciado que el tabernáculo (US 08 – figura 06), típico en Austria de las capillas medievales, no es original, sino que se ha realizado posteriormente “*in rottura*” (rompiendo el muro).

Los elementos que nos permiten confirmar esta hipótesis se pueden observar en una pequeña grieta, porque las piedras del muro original se interrumpen y el mortero nuevo se apoya sobre estas piedras. Observando el trozo del muro del Oeste es posible comprobar las trazas de la inclusión de un armario de madera (US 16) para guardar los aditamentos de culto en el nicho de la derecha, tal y como confirman las huellas que ha dejado la madera sobre las jambas del vano.

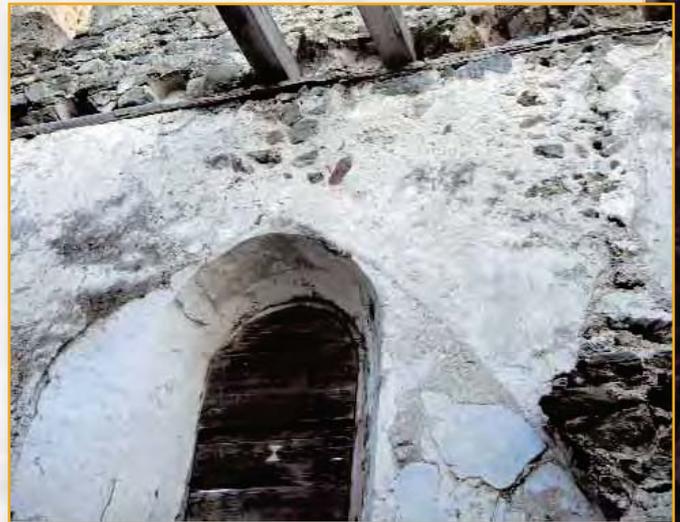
El dibujo en negativo de la bóvedas (US 12 – figura 07) sobre el enfoscado (US 14) nos ha permitido comprender casi toda la estructura de la cubierta, incluso alguna irregularidad debida al cierre de las ventanas (US 13). También se puede ver cómo en la parte alta de la pared sur se ha realizado una elevación del muro, acompañada inicialmente de la creación de ventanas, alguna de las cuales fue posteriormente cerrada.

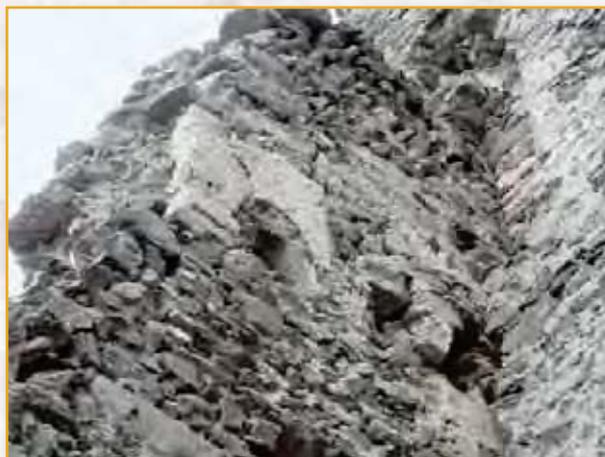
En la esquina Este de la pared Sur, se puede observar que el muro (US 02) es posterior a la torre que se le adosa (US 01). Esto es patente en el mortero del contrafuerte (US 02). Si observamos el apoyo de la pared Norte del palacio sobre el muro de la torre, se puede decir que en muchas partes, antes de construir el muro, se han realizado “contraforti” (figura 8), para soportar los empujes de la torre, que fue el primer edificio de todo el conjunto. Siguiendo con la pared Sur de la Sala, a nivel de la primera planta, hemos descubierto una ventana tapiada por un muro y cerca de ella, un arco (US 01), inicio de una ventana simétrica. Las dos ventanas, a lo largo del tiempo, se han derrumbado y han sido así reparadas.

La comprensión de estas ventanas nos ha dado problemas, porque eran demasiado grandes para ser del siglo XIII, pero no se realizan “en ruptura” del muro, sino que estaban bien insertadas en el mismo, por lo que deducimos que habían sido construidas al mismo tiempo.

En el lado opuesto del muro (desde la Capilla) se puede observar que dónde estaban los arcos de las ventanas se ve una “bifora” (figura 09) con columna y arco oculto. Por lo que deducimos que lo que se creía que era una ventana con arco de medio punto, es el resto de todo el elemento arquitectónico, visible sólo desde la parte opuesta del muro.

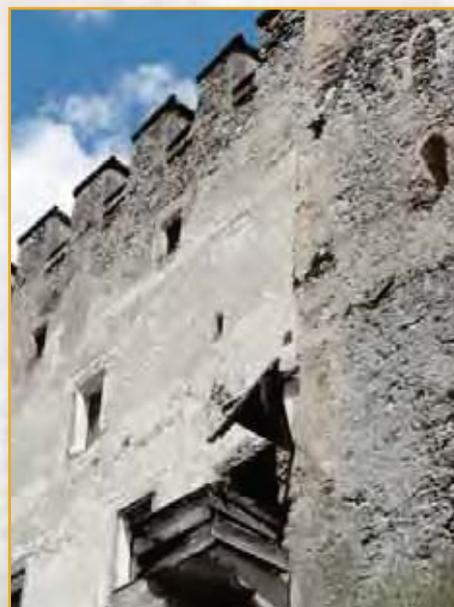
Para asimilar la lógica asociativa del conjunto (composición de partes distintas) ha sido fundamental el análisis de la fachada Sur, donde se han observado dos líneas de separación entre la Capilla y el ala Oeste (figura 10): en la parte baja la pared presenta sillares de piedra muy bien cortada, como si se tratase de una esquina. Al este de

esta “esquina”, se observa una línea de fractura; en cambio, en la parte alta esa fractura no se encuentra en línea con lo de abajo, sino desplazada al oeste (para explicar esta situación se ha realizado un esquema).

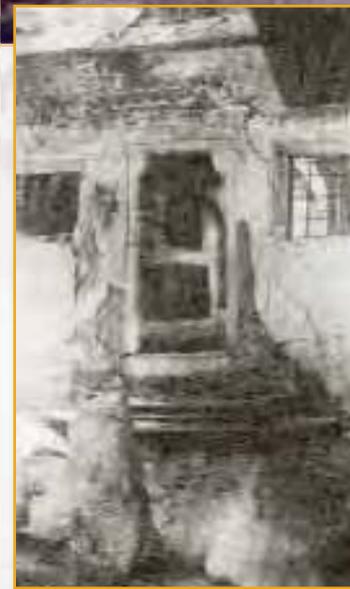
Se ha deducido que inicialmente existía un muro en la parte oeste de la fachada (a), y que formaba parte del perímetro de protección del edificio original; posteriormente se construyó el edificio donde se encuentra la Capilla (b), a la que se adosó la pared (c). Por último se elevó el cuerpo en el que se encuentra la capilla (d), tal y como se ilustra en el esquema de la figura 11.

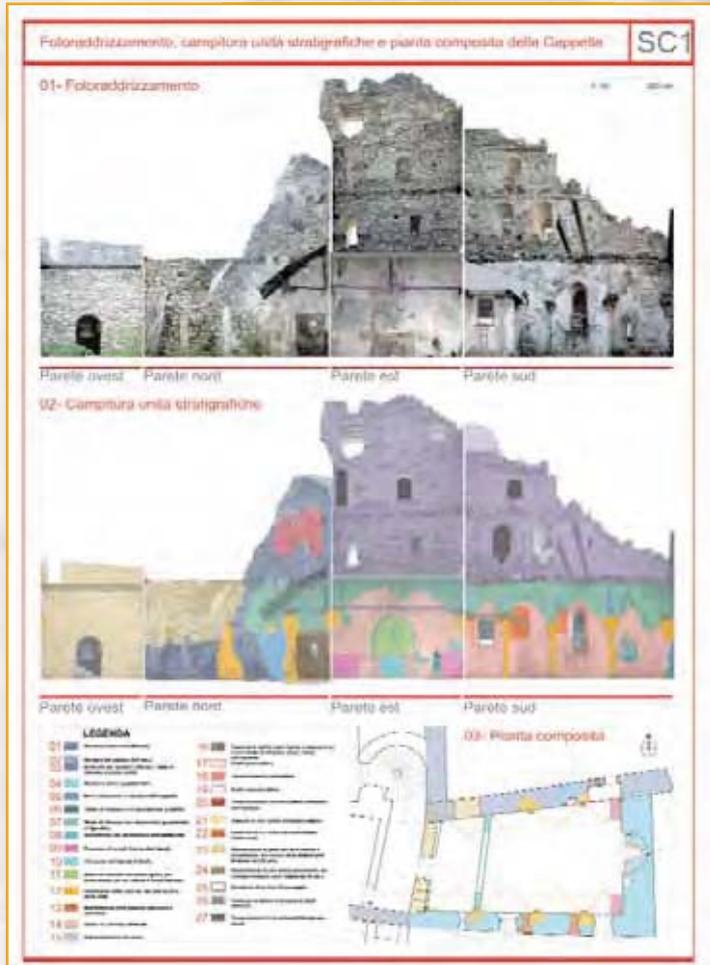
Para representar de un modo sistemático todos los datos obtenidos, se ha realizado una planta esquemática (figura 13), que resume las distintas fases evolutivas del edificio y permite una lectura ordenada de todas sus transformaciones.
