## Restauro e consolidamento della parte sommitale di castel Penede a Nago (Trento) sul lago di Garda. Un progetto di conoscenza

Restoration and consolidation of the top portion of castel Penede in Nago (Trento) on Lake Garda. A project of knowledge

**Giorgia Gentilini**

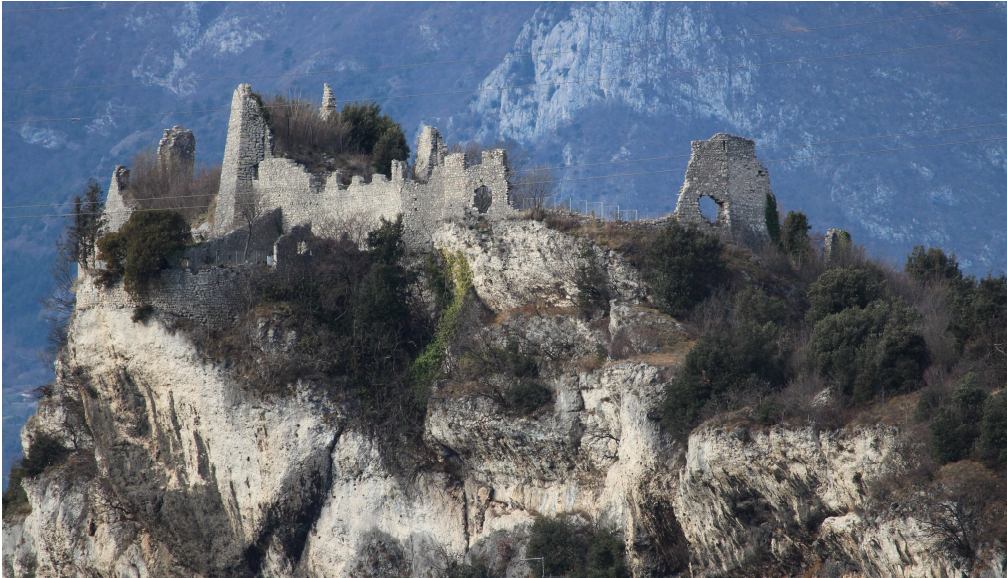
Fig. 1. Vista di castel Penede da nord-est.

Il castello di Penede (Fig. 1) occupa l'estremità meridionale del promontorio roccioso di Nago (quota 258 m.s.l.m.) che si protende verso il lago di Garda lungo l'antica strada romana che da Trento giunge a Torbole (Pesavento Mattioli, 2000, p. 19). Il percorso fu strategicamente fondamentale anche in età tardo-antica e medievale (Brogiolo, Azzolini, 2013). Nago è sede di ritro-

vamenti archeologici ascrivibili a partire dall'età preistorica (Marzatico, 1988, p. 4; Cavada, 1996, p. 28). L'area, delimitata da una cinta esterna con uno sviluppo di quasi 230 m e difesa naturalmente da uno strapiombo di 80 m sui lati est e sud, si estende su circa 3250 m<sup>2</sup>; al suo interno sono riconoscibili alcuni edifici conservati a diversi gradi di stato ruderale (Gentilini, 2008) che sono stati

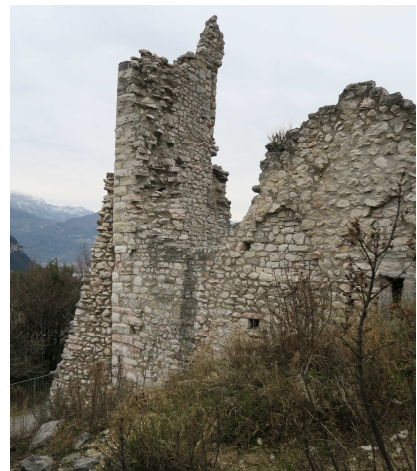
Fig. 4. CF II UF3, prospetto sud esterno (02/2018).

avanzate metodologie scientifiche per garantire la conservazione del bene culturale e la sua futura fruibilità. Allo stato attuale le operazioni di rimozione del materiale di crollo presente (a mano e con piccoli mezzi) si sono concentrate nei Corpi di Fabbrica I, II (Figg. 4 e 5), III e in parte nel IV, sotto costante assistenza archeologica.

Di quest'ultima, prima dello scavo, era visibile la struttura voltata crollata nell'angolo sud-ovest; la rimozione del materiale di crollo (Fig. 10) ha messo in evidenza che la struttura a botte è stata inserita in rottura nella muratura romanica del CF II in quanto chiude la feritoia presente (Figg. 4 e 10); qui inoltre non è stato rinvenuto un pavimento finito ma direttamente la roccia; dopo lo scavo archeologico vedremo se è stata lavorata per adattarla ad un piano calpestabile. Anche qui per le informazioni definitive si deve aspettare l'indagine archeologica finale dell'ultimo strato di materiale.

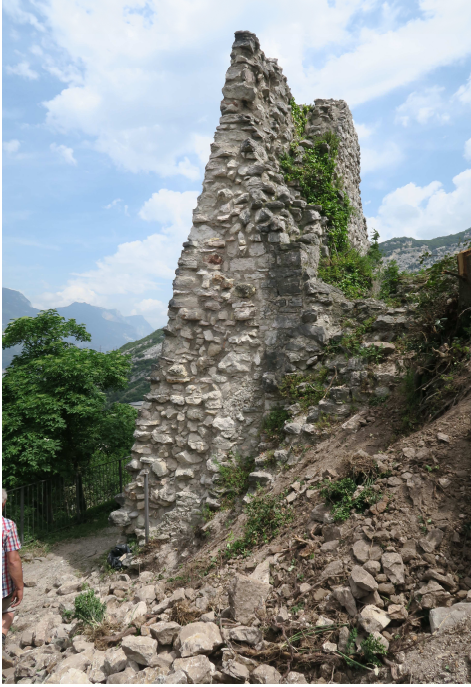
Fig. 5. CF II, prospetto sud interno inizio lavori (05.2019).

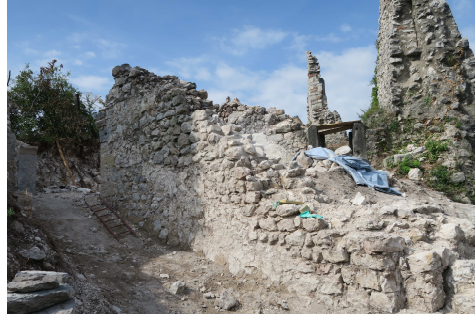
Fig. 6. CF IV UF 4, prospetto sud ingresso (08/2019).

Questa operazione è iniziata dopo aver eseguito il disboscamento dell'area e verificato le creste murarie delle vele conservate e fissato elementi smossi per la sicurezza e l'incolumità degli operatori. Il primo ad essere stato messo in luce è stato, seppure parzialmente, il CF IV con l'identificazione del vano d'ingresso, in salita, agli edifici residenziali presenti sull'acrocoro (UF04), caratterizzato da una pavimentazione con gradini in pietra calcarea, e dalla parete sud intonacata che ingloba un'angolata precedente (Fig. 6) e conserva anche qualche traccia di affresco. Si entra quindi nel UF05, un ambiente voltato, di distribuzione, con una scala (Fig. 7) che portava al piano superiore; poi nel vano UF06 a nord-ovest attiguo all'UF02, due ampi portali in pietra Corno di Bò (di cui si conservano in situ i piedritti) che davano accesso a nord-est al grande ambiente del CF IV e al CF II (Fig. 8) con le sue unità funzionali; sempre da UF05 si sviluppa ad E il passaggio, perimetrato dalla cinta esterna a strapiombo, che conduceva all'edificio CF I.

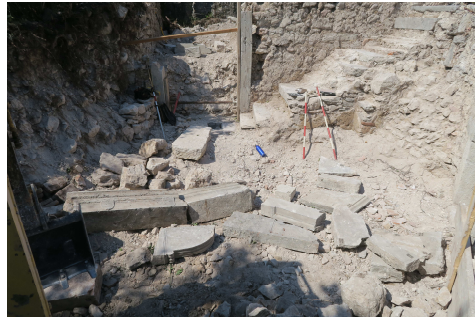
Fig. 7. CF IV UF5, vista verso sud durante i lavori.

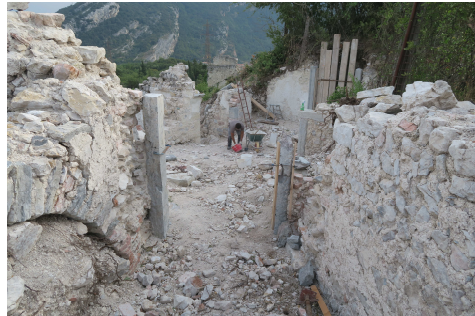
Fig. 8. Vista dell' UF 5 da CF II durante i lavori.

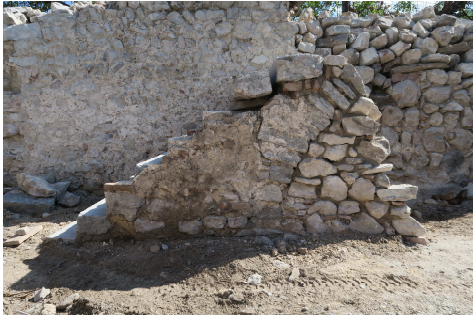
Di entrambi i portali sono stati trovati e schedati gli architravi, di cui uno conserva scolpiti gli stemmi delle famiglie Arco, Malaspina e Vels. Questo ambiente mantiene una pavimentazione in lastre di pietra calcarea che verrà messa in luce e restaurata appena completato lo scavo archeologico degli ultimi 30 cm sopra pavimento. Attraverso il CF IV si entra nel CF II: qui è stata rinvenuta un'altra scala a servizio dell'edificio. La prima nel CF IV appoggia su una muratura e i pochi gradini conservati sono in pietra calcarea grigia in Corno di Bò; la seconda è impostata su

un arco rampante (Fig. 9). Da questo ambiente si saliva ai piani superiori, si entrava nell'UF 7 e in fondo all'UF 3.

Fig. 9. CF II UF 7, scala in pietra su arco rampante.

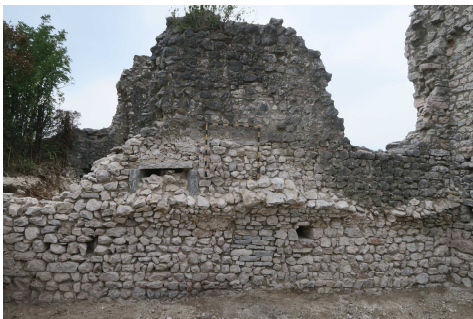
Fig. 10. CF II UF 3, prospetto interno sud dopo la rimozione.

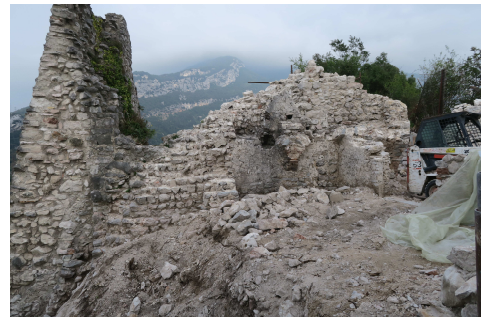
La seconda unità funzionale del CF II presenta un'interessante stratificazione sul prospetto nord interno (Fig. 11): sulla facies interna della muratura perimetrale è stata rinvenuta la traccia di un camino/stufa ad olle con la sua canna fumaria poi rotta e in parte tamponato per la realizzazione di una struttura a volta a crociera con imposta molto bassa ri-

spetto alla soglia di ingresso. Il proseguo dello scavo potrà chiarire meglio la questione delle quote, l'andamento e le caratteristiche del piano pavimentale dell'ambiente.

Fig. 11. CF II UF 7, scala in pietra su arco rampante.

Completata la prima parte di rimozione del materiale di crollo con assistenza archeologica, ora si sta procedendo nell'aggiornamento dell'analisi stratigrafica degli alzati per poter dare indicazioni precise all'impresa che eseguirà il consolidamento ed il restauro delle murature e degli intonaci rinvenuti al fine di garantire il mantenimento dell'*Identità stratigrafica*.

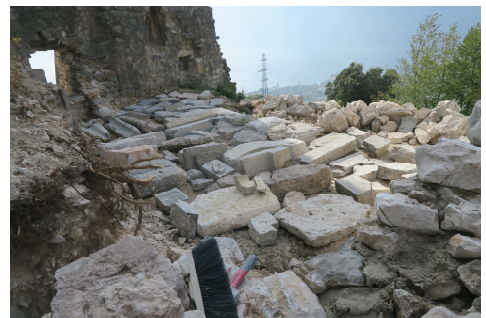
Fig. 12. CFI, alcuni degli elementi architettonici rinvenuti.

Le nuove strutture murarie, gli intonaci che coprono i giunti lisciati a scivolo, i pavimenti in pietra calcarea e in malta di calce aerea, i reperti rinvenuti (ceramica, una fibbia, uno sperone in ferro, frammenti di affresco,...), i numerosissimi elementi architettonici (architravi, capitelli, mensole, doccioni, lastre,...) sono la testimonianza della cultura materiale di Castel Penede: all'interno di un involucro romanico ed una rifoderata tardo quattrocentesca, si conservano ambienti che, in base anche allo studio araldico sugli stemmi rinvenuti, portano ad ipotizzare una ristrutturazione attorno agli anni 30 del XVI se-
