## Decoración parietal de un edificio paleocristiano en el Conjunto Arqueológico de Cástulo

*El pasado octubre de 2014 se conoció el hallazgo, en el Conjunto Arqueológico de Cástulo, de una patena de vidrio decorada con la Traditio Legis. Coetáneamente, y en el mismo edificio, se hallaron unos revestimientos murales datados a mediados del siglo IV, objeto de estudio del trabajo que aquí se presenta.*

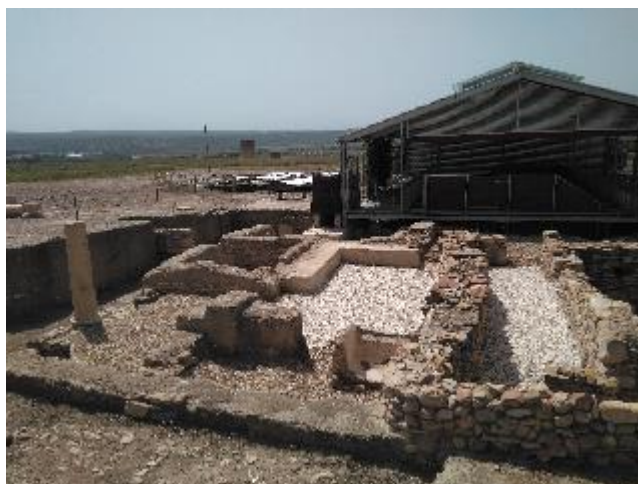
**Fig. 1** En primer plano, Edificio E con el banco corrido junto al cual se descubrieron los revestimientos murales. En segundo plano, Edificio D, cubierta de la Sala del Mosaico de los Amores

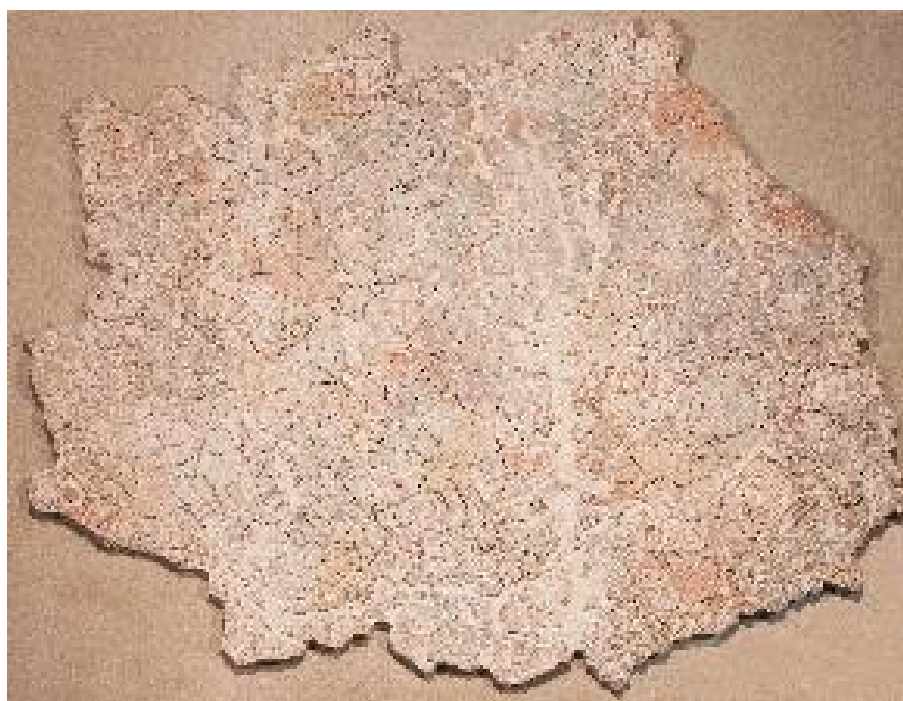
Se han conservado dos paños de pintura mural de considerables dimensiones aunque de forma irregular, de  $165 \times 119\text{ cm}$  y  $105 \times 75\text{ cm}$  aproximadamente cada uno, que, a pesar de su estado de conservación, han permitido conocer el esquema compositivo de los revestimientos, además de otros más pequeños, cuyas dimensiones oscilan entre  $30\text{-}50\text{ cm}$  de largo y  $10\text{-}30\text{ cm}$  de ancho (Fig. 2).

Fig. 2 Uno de los paños de pintura mural conservados

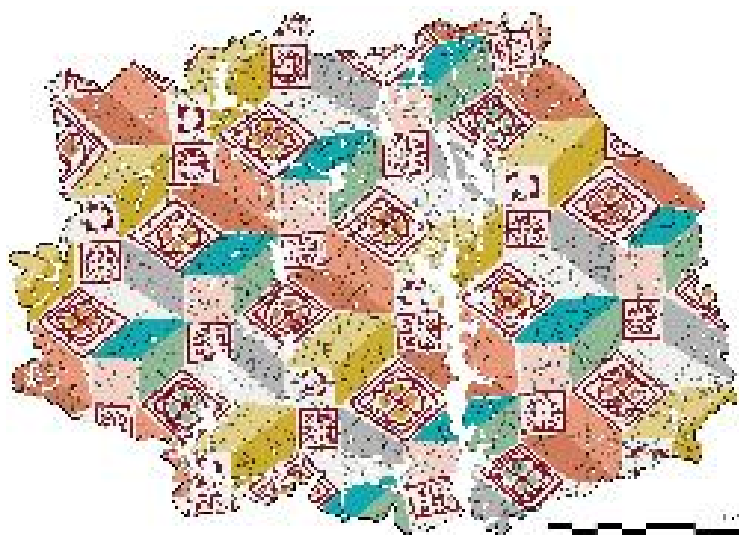
Como se ha señalado en la metodología, para estas pinturas se ha realizado una reconstrucción virtual de la decoración mediante un calco digital, extrapolando la información existente en algunas zonas de los revestimientos en los que se conservaba la policromía en buen estado (Fig. 3). Gracias a ello se puede observar que el esquema compositivo presenta una combinación de decoración geométrica y vegetal. La primera de ellas consiste en una sucesión de franjas diagonales, cuyos colores se alternan dotando de cierta profundidad, y en cuadrados monocolor que se insertan dentro de dichas bandas también de manera alterna. Por otro lado, con una alineación diagonal, se suceden rombos dobles y cuadrados simples realizados a mano alzada en un tono rojo oscuro, dentro de los cuales se representan motivos florales. Finalmente, la composición se completa con flores esquemáticas formadas por cuatro trazos semicirculares que se alternan con los cuadrados monocolor nombrados anteriormente.

Fig. 3 Reconstrucción virtual de la decoración

A excepción de los pétalos de las flores incluidas en los rombos dobles que, en ocasiones, presentan una superposición de dos tonos, el resto de la composición está formada por colores planos y en un solo estrato.

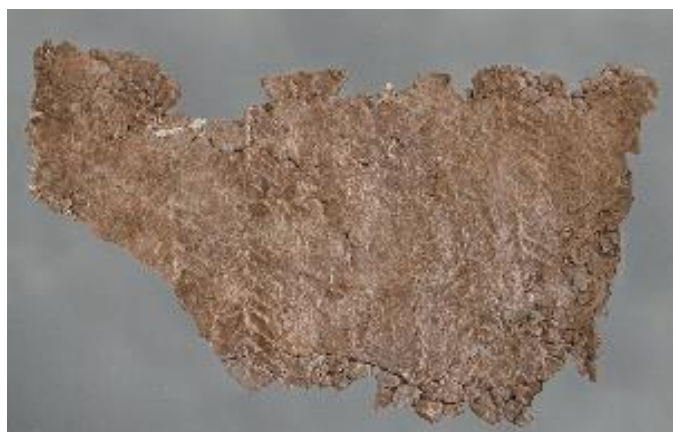
El análisis visual realizado a estas pinturas murales ha permitido identificar un soporte compuesto por un solo estrato de mortero, de un grosor que oscila entre 1 y 1.5 cm. Asimismo, gracias al estado de conservación que presentan ha sido posible identificar el sistema de agarre empleado, correspondiente a la realización de incisiones en forma de espiga en el mortero anterior; éste podría haber sido un mortero de nivelación extendido sobre el muro, aunque no se ha conservado en ninguna zona del revestimiento (Fig. 6).

**Fig. 6** Reverso de uno de los paños de pintura mural donde se aprecia las incisiones en forma de espiga

Como se ha mencionado, las pinturas presentan un solo estrato de mortero cuyo espesor oscila entre 1 o 1.5 cm; unas incisiones en un posible mortero de nivelación de base en forma de espiga habría favorecido la adhesión del revestimiento al muro. Se ha estimado que en sustitución del enlucido o *intonachino* se habría extendido una fina capa de cal que serviría también como fondo de la composición. Dicha capa presenta un espesor irregular lo que, unido a la rugosidad del mortero, habría contribuido a que la capa se fijara mejor en unas zonas que en otras (siendo ésta la razón de que se aprecie sólo en algunas de las muestras).
