# CASA DEL SAMARÍN, UNA ESTACIÓN DE GRABADOS RUPESTRES EN DETERIORO. DOCUMENTACIÓN, ANÁLISIS Y DIAGNÓSTICO EN LOS LLANOS DE IFARA, GRANADILLA, TENERIFE

## HOUSE OF SAMARIN, A DAMAGED ROCK CARVING STATION. DOCUMENTATION, ANALYSIS AND DIAGNOSIS IN LOS LLANOS DE IFARA, GRANADILLA, TENERIFE

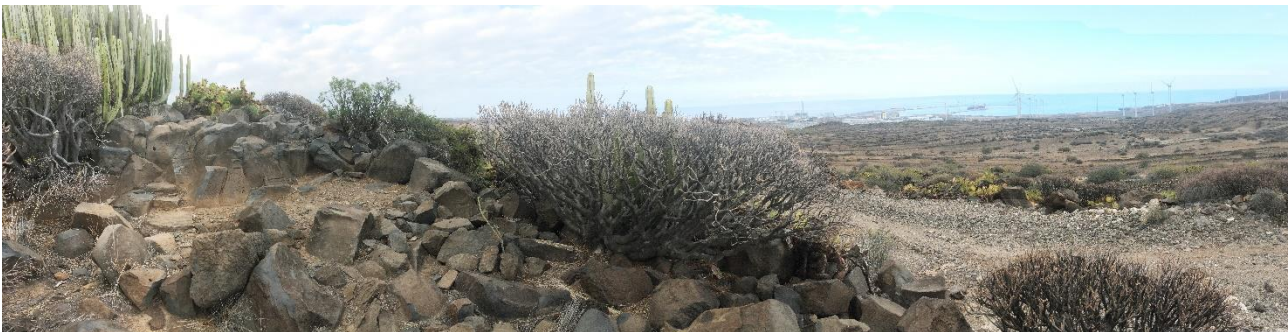
Figura 2: Vista panorámica del sitio, donde se aprecia la degradación del territorio, destacando la pista agrícola que corta el conjunto arqueológico, las instalaciones eólicas y el muelle de Granadilla en la línea de costa.

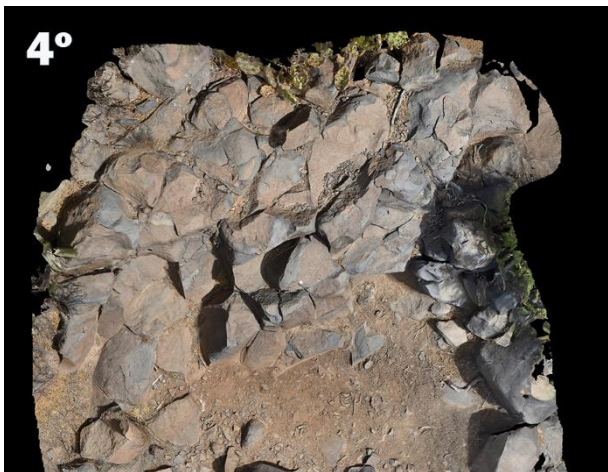
**Figura 5:** Ortoimágenes de los registros fotogramétricos de seguimiento, tomados en intervalos bimensuales.

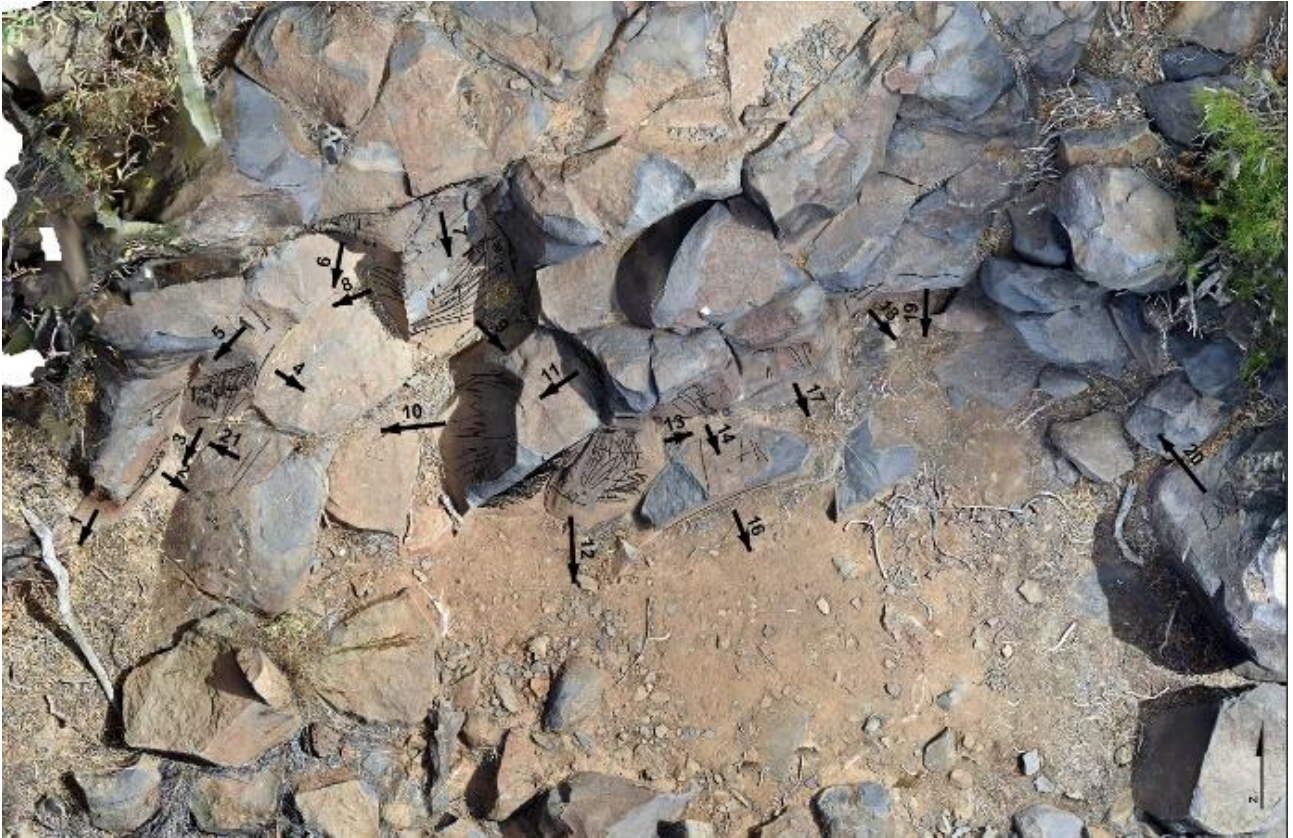
Figura 6: Orientaciones de los 21 paneles de grabados de la estación que se analizaron.

Se vectorizaron y describieron los motivos grabados en los 21 paneles conservados *in situ* (Fig. 6). Los calcos fueron realizados en SIG (QGIS v. 3.0), a partir de los modelos 3D con textura y suficiente definición, en los que el píxel de la imagen correspondía con 0.5 mm de la realidad. Para su digitalización, los trazos fueron observados con la imagen original sin tratar, mediante modelos de sombras basados en ángulos concretos de incidencia de la luz, obtenidos a partir de los archivos existentes. Con el fin de potenciar la claridad y detalle del repertorio gráfico hemos querido generar un calco, que puede ser exportado a formato Shapefile<sup>2</sup>, el calco proyectado sobre el soporte, que resalta las características tridimensionales; y el soporte sin el calco (Fig. 7).

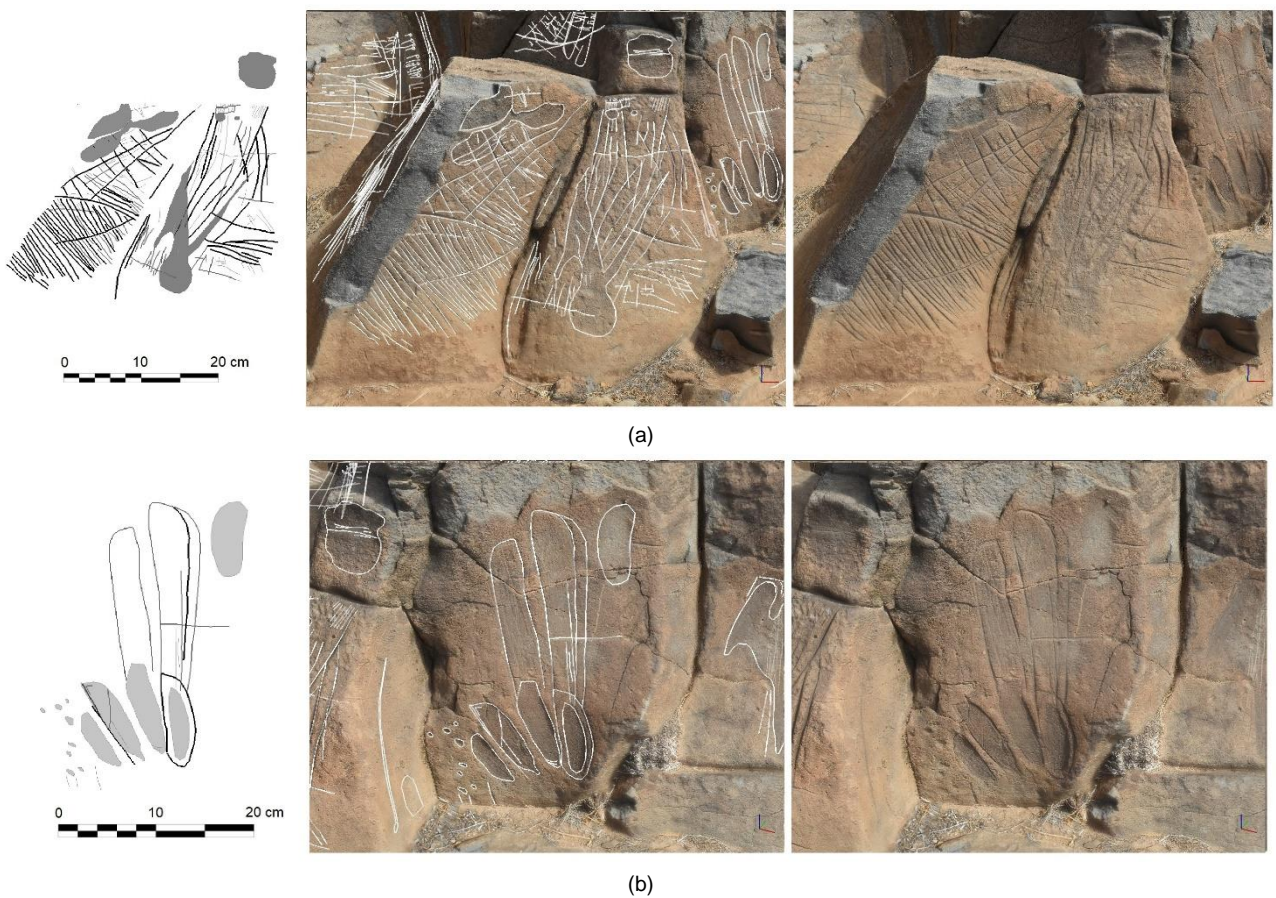
Figura 7: Calco digital, calco sobre modelo 3D del panel y modelo 3D. a) Panel 12; b) Panel 14.

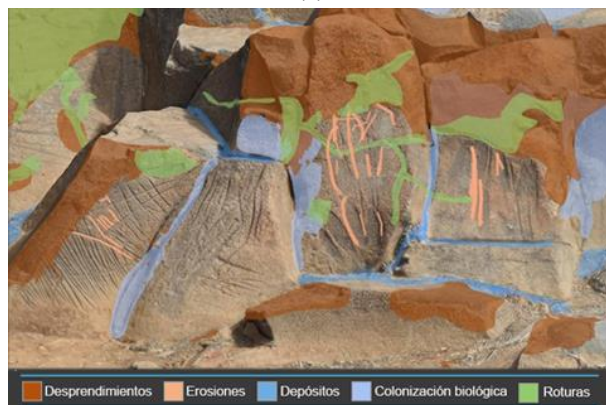
Dichas limitaciones se solventan abordando el registro patológico sobre los modelos 3D. De este modo, los daños quedan convenientemente delimitados en todas las caras del afloramiento, independientemente de su orientación (Fig. 10). El hecho de que sean importables en visualizadores 3D convencionales, como 3D Builder<sup>6</sup>, y navegables en formato electrónico, nos permite desplazarnos por los registros y alternar entre diferentes perspectivas y distancias de observación. Esta mayor interacción favorece el seguimiento y la comprensión de la problemática que se registra.

Figura 10: Cartografía patológica en 3D: a) perspectiva personalizada con vista de pájaro; b) aproximación de detalle.

Por su parte, los mapas de daños (Figs. 9 y 10) reflejan que, tanto las pérdidas matéricas (codificadas en naranja) como las roturas (en verde), afectan de forma acusada al afloramiento rocoso. Respecto al aporte de materia (azul), los depósitos sedimentarios se concentran en intersticios y roturas; mientras que las colonias de líquenes lo hacen sobre la superficie original, intersticios y zonas de penumbra; estos últimos menos expuestas a la acción desecante de la luz solar.

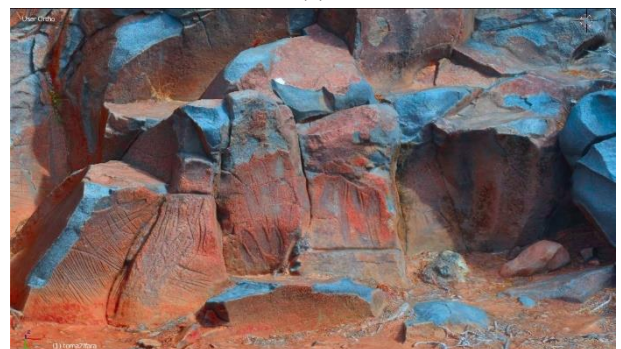
El uso de la herramienta DStretch como respaldo del registro patológico contribuye a destacar las excoiraciones modernas, de origen antrópico, y el elevado grado de afección por pérdidas matéricas (Figs. 11 y 14). También nos permite hacernos una idea de la temporalidad y antigüedad relativa de las mismas gracias a la intensificación de sus diferencias cromáticas. Así, las tonalidades rojizas se corresponden con la pátina ferruginosa de la superficie original. Las zonas que se resaltan en un azul intenso lo hacen con una matriz rocosa que aún mantiene las tonalidades negras características de este tipo de basaltos. Los tonos de menor intensidad y matices grisáceos señalan pérdidas más antiguas cuya superficie sufre un incipiente patinado por la oxidación de sus compuestos minerales.

**Figura 14:** Modelos 3D con textura tratada en DStretch a una escala 12'5: a) el filtro LWE resalta abrasiones e incisiones con intensidades más claras; b) el filtro LAB ayuda a diferenciar la antigüedad relativa de los desprendimientos.
