In Situ Assessment of HVAC System Impact in Façades of a UNESCO World Heritage Religious Building

Abstract: The maintenance of historic buildings' optimal indoor environments for structural integrity and collections' preservation, are inherently complex, multifaceted goals. Moreover, indoor environments do not only affect collections and building—the occupants' satisfaction must also be considered. This research evaluates the impact of thermal and humidity problems caused by a HVAC condensing unit on a 265-year-old wall in a UNESCO World Heritage Site in the hot and humid climate of San Antonio, Texas (USA). A field investigation of Indoor Environmental Quality (IEQ) particularly focused on the HVAC impact on a wall

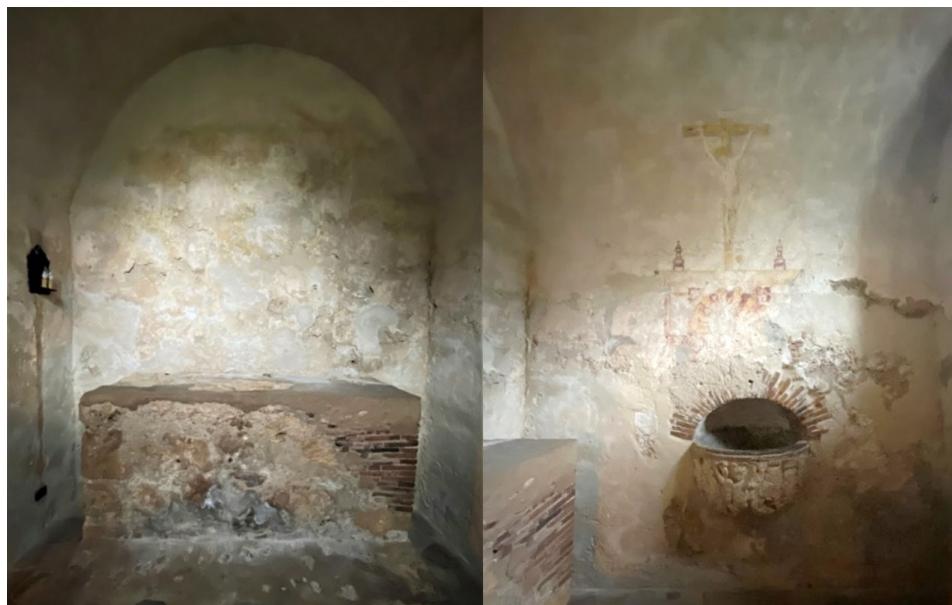
Figure 2. Baptistry Room Interior Showing Fresco and Wall Deterioration

HVAC system has been installed with the external condensing unit adjacent to the Church's Baptistry wall. Due to its age, the HVAC unit was not up to current performance standards and also contributed to a rapid deterioration of the adjacent limestone wall on its exterior facade and through the wall mass to the interior (Figure 2). The preservation of the Mission Concepcion's walls is important not only to the building's structural integrity, but also to the preservation of artwork including the original fresco painting inside.
