## GRAPHIC RESTORATION ANALYSIS OF A ROOF FROM XVI CENTURY IN THE CHURCH OF SANTIAGO IN CÁCERES

### *ANÁLISIS GRÁFICO DE REHABILITACIÓN DE CUBIERTA DEL SIGLO XVI DE LA IGLESIA DE SANTIAGO EN CÁCERES*

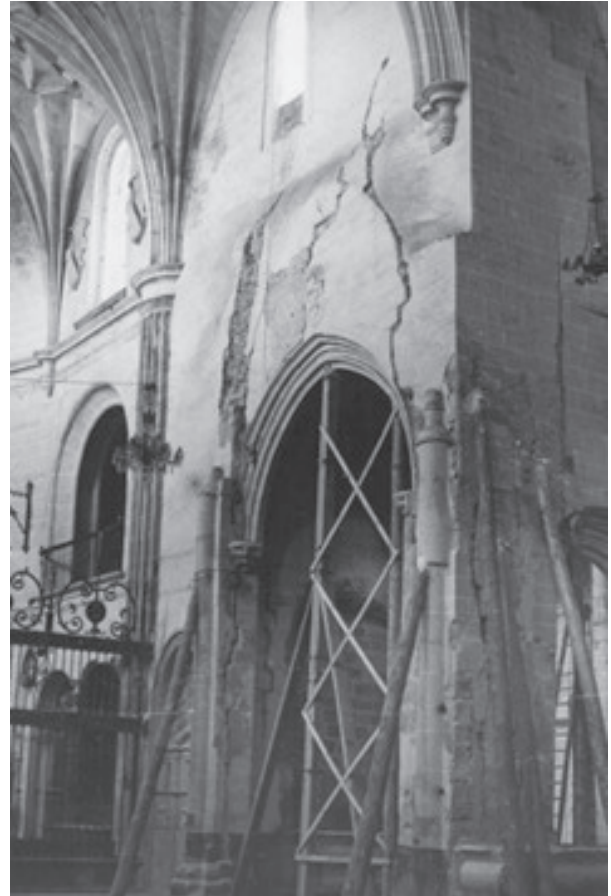
Fig. 3. Photo during the construction in 1948 (Fernández & Hipólito 2013).

It is in the 1940s when we begin to find graphic documentation of the specific building. In 1948, restoration and consolidation works were initiated on an urgent basis, prior to the intervention by the Ministry from 1950 onwards, specifically focusing on the restoration of the Guzmanes chapel (Fernández & Hipólito 2013), located on the south-southeast side of the church, precisely in the specific section we are considering. Some factors that caused these pathologies have been identified, including the lack of integration of this section into the overall design of the church (the 16th-century apse and nave) and modifications in the ground level of the surrounding area with

the installation of an impermeable pavement that hinders the natural drainage of the terrain, resulting in moisture problems in the subsoil that are still evident today.

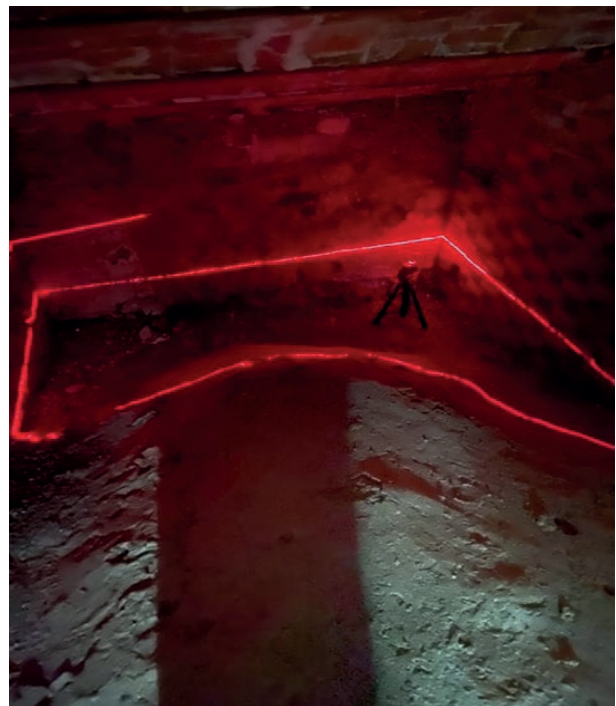
Fig. 12. Data collection photos 2023. By the author.

A second phase of this data collection in 2023 involved applying a similar procedure to the back side of the vault, in the space between the masonry vault and the roof (Fig. 12). Data was collected in a similar manner, both in plan and in section, allowing for the drafting of corresponding plans. This work is being presented for the first time in this article.

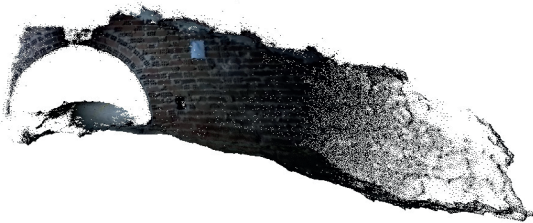
Fig. 14. Point cloud. Projection of a cross-section. Source: Ortiz & Cabecera 2022.

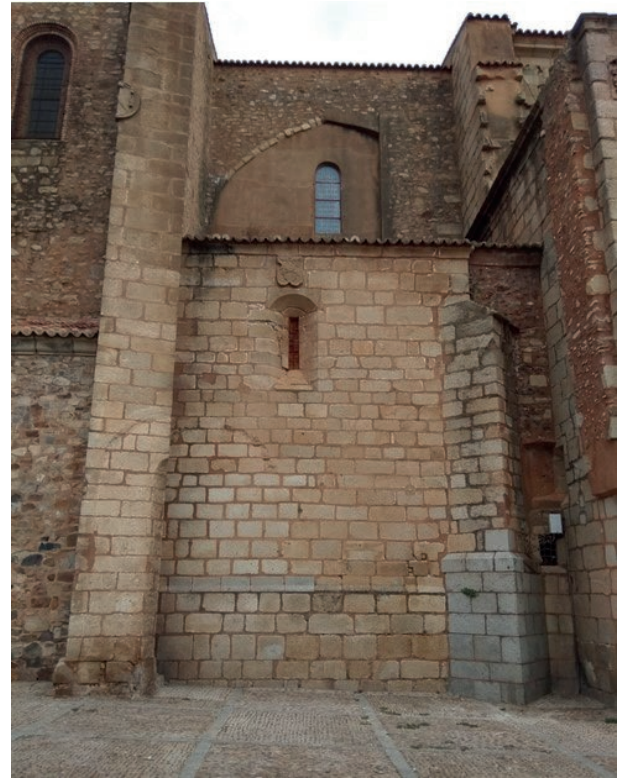
Fig. 16. Detail of the south façade, without the chapel and the warehouse that disappeared in 1980. 2022. Photo by the author.
