LA IGLESIA DE LA VERA CRUZ DE SEGOVIA. PROPUESTA METODOLÓGICA PARA SU ESTUDIO

THE CHURCH OF VERA CRUZ IN SEGOVIA. A METHODOLOGICAL PROPOSAL FOR ITS STUDY

Milagros Palma Crespo^a, Luis Javier Sánchez Aparicio^a, David Sanz Arauz^a, Federico del Blanco García^a,
Soledad García Morales^a, Serafín López-Cuervo Medina^b, Miguel Ángel Maté González^b, Cristina Mayo
Corrochano^c, David Mencías Carrizosa^d y Paula Villanueva Llauradó^d

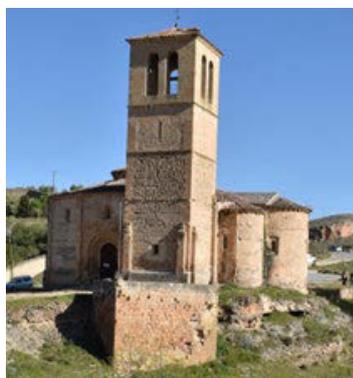
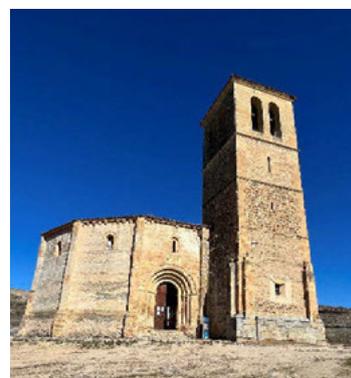
Fig. 1 Iglesia de la Vera Cruz: a), b) vistas generales de la Iglesia; c) imagen de un tramo de bóveda con grietas longitudinales; y d) imagen de un paramento interior con presencia de sales y humedades

El estudio de sus fábricas muestra varias fases constructivas, contando con añadidos posteriores como la torre o la sacristía tal y como puede verse en la vista aérea de la iglesia (Fig. 1 a y b), así como la sustitución de elementos decorativos en fachadas. El estado del monumento no es malo, en general, pero se observan algunas lesiones importantes como una grieta en una de sus fábricas y en las bóvedas (Fig. 1 c). Cuenta con presencia de sales y humedades importantes en la zona baja de las fábricas (Fig. 1 d), además de procedentes de cubierta. Asimismo, se pueden observar diferentes reparaciones con morteros inadecuados, y el deterioro de los revestimientos exteriores.

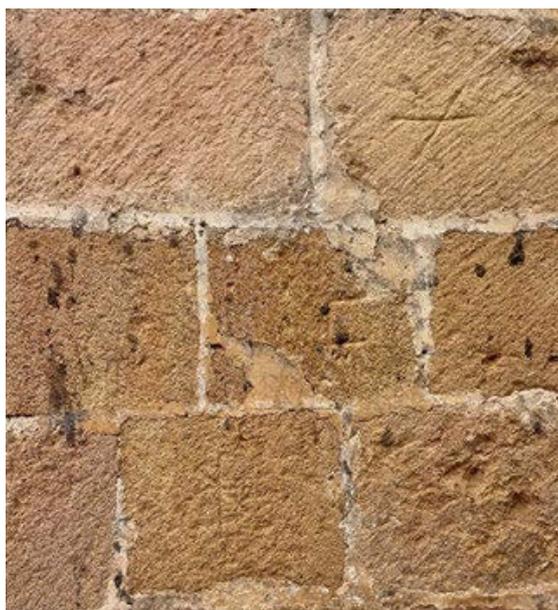
Fig. 2 Vista en detalle de la sillería en donde es posible apreciar diferentes marcas de cantero

La visita al edificio con toma de datos, tanto del estado patológico, como de materiales, sistemas constructivos, marcas o signos que permitan identificar fases constructivas (Fig. 2), realizada en equipo y de forma colaborativa ofrece la posibilidad de diseñar una campaña experimental adecuada a los principales problemas técnicos de la iglesia, así como, en el caso de los ensayos de caracterización, también cubrir las posibles lagunas en el registro historiográfico. Asimismo, la inspección del emplazamiento sirve también como una primera aproximación a las áreas extractivas históricas: las canteras de piedra del Parral, una dolomía terciaria, que aflora en las inmediaciones del templo y de la que con toda probabilidad están constituidas las fábricas (Vegas,1998; Cámara et al, 2008). Se trata de una dolomía, de grano fino, color crema y con algunas oquedades centimétricas visibles en superficie.

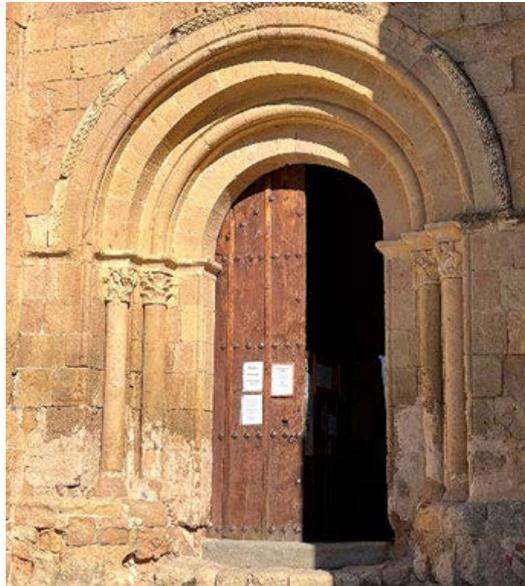
Fig. 3 Vistas en detalle de la portada de la iglesia, se muestra el deterioro en la piedra del Parral, especialmente en la parte baja. También se aprecia la diferente textura de los capiteles, probablemente reconstruidos en alguna de las intervenciones de restauración

En este tipo de piedra los procesos de alteración más importantes están asociados a fenómenos relacionados con el ingreso del agua y su retención en el interior de la roca (Fig.3), por lo que se realizarán ensayos de porosidad, de velocidad de succión capilar y de desorción.
