NOTICE
SUR
LES EXPLOSIONS
DE
CHAUDIÈRES A VAPEUR

PAR M. COMBES,
INGÉNIEUR EN CHEF DES MINES.

Sur les explosions de chaudières à vapeur, dont les procès-verbaux sont arrivés à l'administration des travaux publics, depuis l'année 1827 jusqu'à l'année 1841.

Par M. CH. COMBES, Ingénieur en chef des mines.

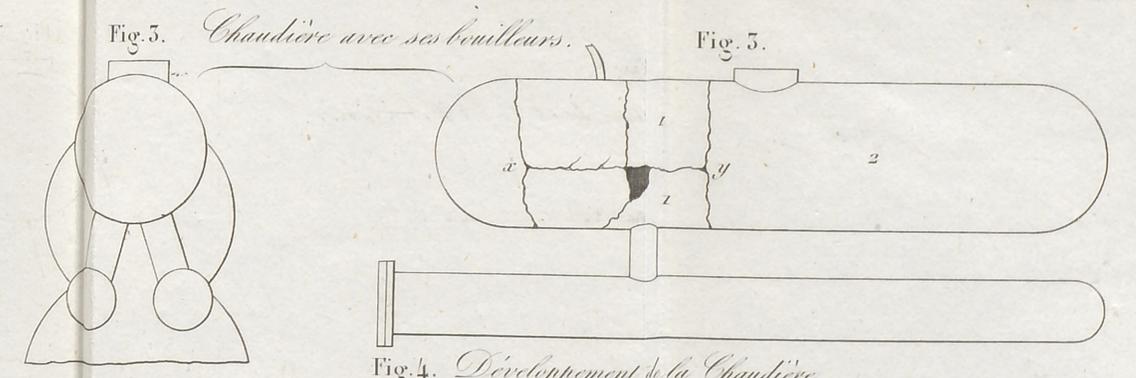
Fig. 5. Chaudière avec ses bouilleurs. Fig. 5.

On voit par les *fig. 3* et *4*, *Pl. IV*, que la chaudière s'est rompué suivant trois cercles parallèles aux bases du cylindre, et que ces lignes de rupture se trouvent dans le voisinage du tuyau alimentaire, du foyer et destubulures des bouilleurs. Les cercles de rupture sont en outre réunis par une ligne de rupture horizontale, qui se trouve à peu près au milieu de la hauteur de la chaudière, et un peu au-dessous du niveau de l'eau. Enfin toutes les lignes de rupture principales parallèles ou perpendiculaires à l'axe de la chaudière sont parallèles aux lignes d'assemblage des feuilles de

Des faits observés il paraît résulter que les déchirures de la chaudière n'ont point été simultanées, mais successives. Je crois qu'il s'est fait d'abord une déchirure suivant la ligne horizontale xy , *fig. 3, Pl. IV*, dans une partie où la tôle était fortement amincie. Cette ligne de rupture se serait prolongée horizontalement, si elle n'eût pas rencontré des lignes de moindre résistance qui lui étaient perpendiculaires; les deux anneaux fendus xy se sont alors ouverts en se déchirant suivant des circonférences de cercle parallèles aux lignes de rivets; les deux parties antérieure et postérieure sont ainsi demeurées liées, pendant le premier instant, sur le côté opposé à

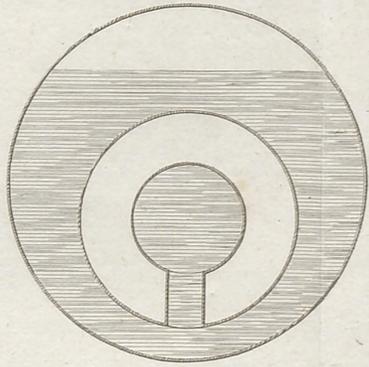
Fig. 2. *Coupe transversale.*

Etat de la chaudière avant l'explosion.

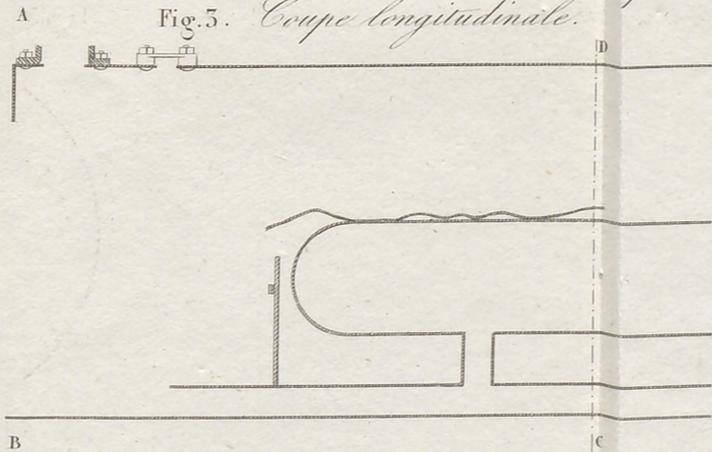
Fig. 5. *Coupe longitudinale.*

Etat de la chaudière après l'explosion.

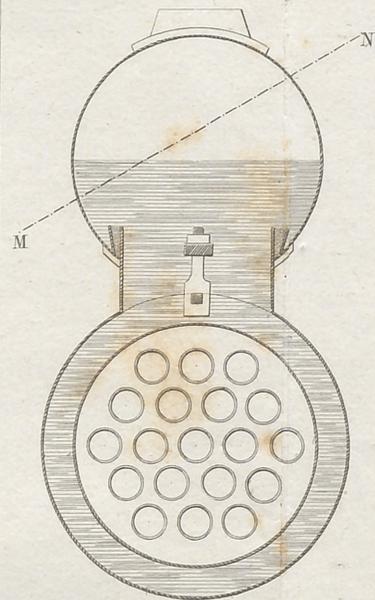
Fig. 2. Coupe sur la ligne AB.

Chaudière de tribord du paquebot la Bretagne.

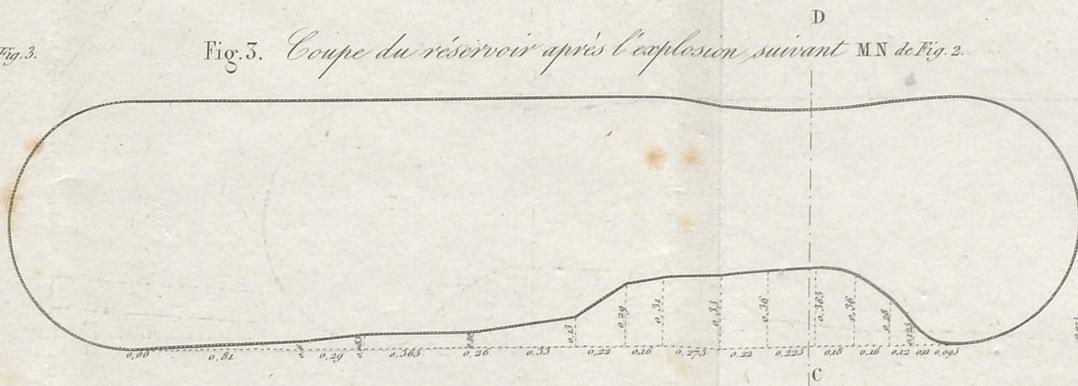
Fig. 5. Coupe du réservoir après l'explosion, suivant MN de Fig. 2.

L'explosion de la chaudière de tribord du bateau à vapeur *la Bretagne*, survenue le 6 mars, est évidemment le résultat du défaut de résistance des joints mastiqués des larges tubulures qui mettaient en communication le réservoir et le générateur de vapeur.

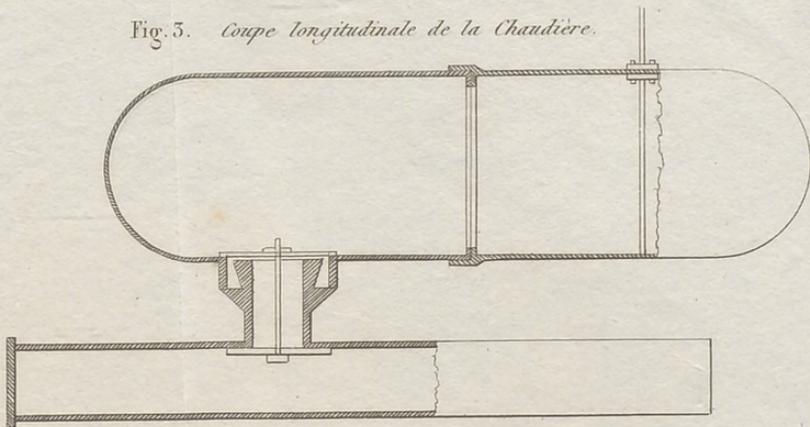
Fig. 5. *Coupe longitudinale de la Chaudière.*

La rupture de la chaudière eut lieu suivant un plan presque exactement perpendiculaire à l'axe et passant au point où venait déboucher le tuyau

Chaudière à vapeur d'Anincourt. Fig. 1, 2, 5.

1° L'explosion de la chaudière d'Azincourt, survenue le 23 juillet 1841, est le résultat d'une ou plusieurs fissures probablement anciennes, qui se sont faites dans le métal du cylindre, à sa partie concave, au-dessous du débouché du tuyau d'alimentation.
