Escuela Técnica Superior de Ingeniería de Caminos,  
Canales y Puertos

Mejora de la robustez del edificio Champlain Towers South  
de Miami (EEUU)

Trabajo Fin de Máster

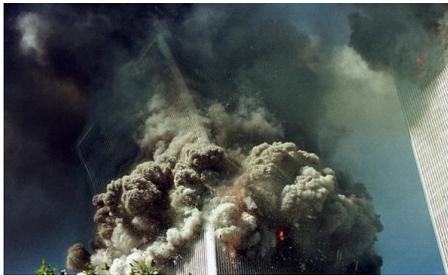
Imagen 1. Colapso de las torres del WTC [1].

Además, se explica que “la vibración del choque hizo que el recubrimiento antifuego del acero se fracturara, con lo cual las vigas quedaron más expuestas al fuego”, provocando un mayor daño estructural hasta su colapso. [1]

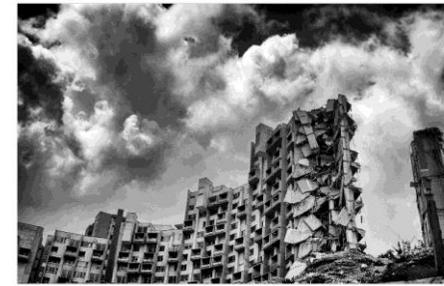
Imagen 3. Colapso de la torre nº6 del complejo del Edificio Space [3].

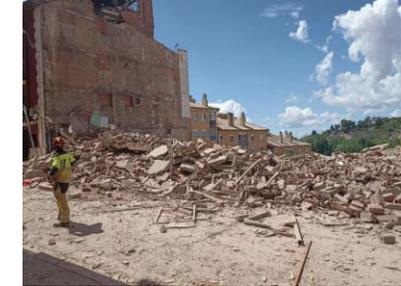
Imagen 4. Escombros después del colapso del edificio de Teruel [4].

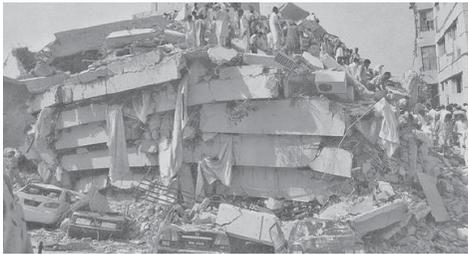
*Imagen 5. Ejemplo de un colapso tipo “planta a planta” [6].*

Resumidamente, el mecanismo del colapso tipo “planta a planta” incluye la siguiente secuencia [6]:

- Pérdida inicial de capacidad de carga.
- Separación y caída vertical de partes de la estructura.
- Transformación de energía potencial en cinética.
- Impacto de partes sobre la estructura restante.
- Progresión del fallo estructural en dirección vertical .

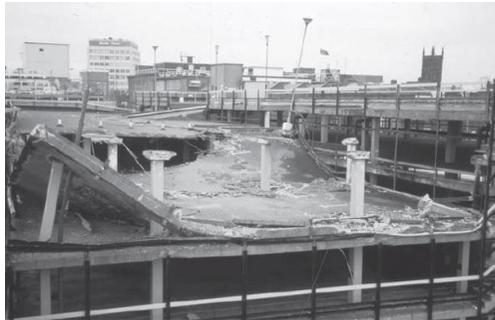
Imagen 6. Ejemplo de colapso tipo cremallera [6].

- Implica el fallo local inicial de elementos estructurales o regiones.
- Redistribución de fuerzas internas.
- Carga dinámica impulsiva.
- Respuesta dinámica de la estructura.
- Concentración de fuerzas en elementos adyacentes y progresión de la falla en direcciones transversales.

Por ejemplo, una viga continua soportada por columnas delgadas en las que una columna falla, provocando la sobrecarga y el fallo de las columnas adyacentes.

La acción de propagación en un colapso tipo cremallera es la fuerza interna liberada por el fallo de elementos o regiones estructurales y redistribuida en la estructura restante. Se puede modelar en un procedimiento de dos pasos: primero, aplicando la fuerza interna en los elementos fallidos como cargas externas; segundo, aplicando fuerzas externas adicionales para simular la condición de fallo y realizando un análisis dinámico para determinar la respuesta de la estructura.

A diferencia de un colapso tipo planta a planta, en un colapso tipo cremallera las fuerzas principales en los elementos que han sufrido el fallo y la acción de propagación no son paralelas, sino más bien ortogonales, lo que se relaciona con la transferencia de carga paralela en lugar de en serie [6].

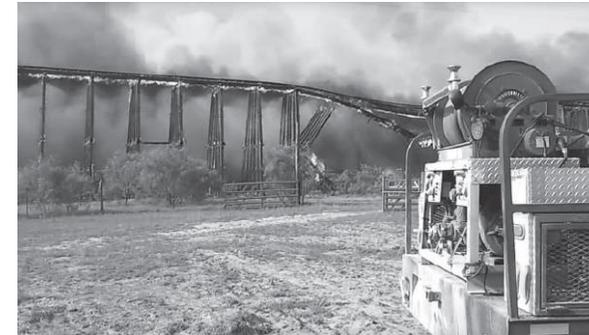
Imagen 7. Ejemplo de un puente donde el fuego desencadenó un colapso tipo dominó [6].

- Vuelco inicial de una columna.
- Caída del elemento en un movimiento angular alrededor de un borde.
- Transformación de energía potencial gravitatoria en energía cinética.
- Impacto lateral del borde superior en una columna adyacente.
- Fuerza de empuje horizontal que hace que la columna adyacente se vuelque.
- Progresión del colapso en la misma dirección de vuelco.

Este tipo de colapso se relaciona con el colapso tipo *planta a planta* o "panqueque" y *cremallera*. Una característica distintiva es el vuelco de elementos individuales y la propagación de la fuerza horizontal que lleva al vuelco del siguiente elemento. Esta acción aprovecha debilidades estructurales ante fuerzas no paralelas al diseño principal.

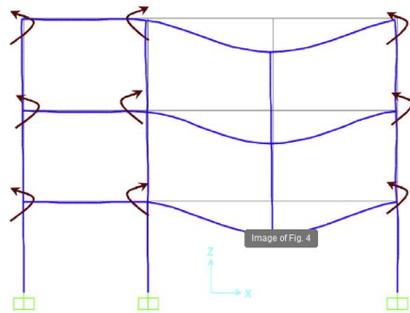
**Acción Vierendeel:** en un edificio porticado, como es el caso del edificio objeto de estudio, se duplican las luces cuando una de las columnas inferiores falla. Como resultado, las principales tensiones a compresión en las columnas se transformarán en tensiones de tracción debido a la acción de Vierendeel [9]. Algunos autores pudieron observar que esta acción aumenta la resistencia típica del edificio al colapso progresivo. Para ello, es necesario que dichos elementos que empezaría a recibir esfuerzos de tracción estén debidamente reforzados previamente.

Figura 3. Acción Vierendeel [9].

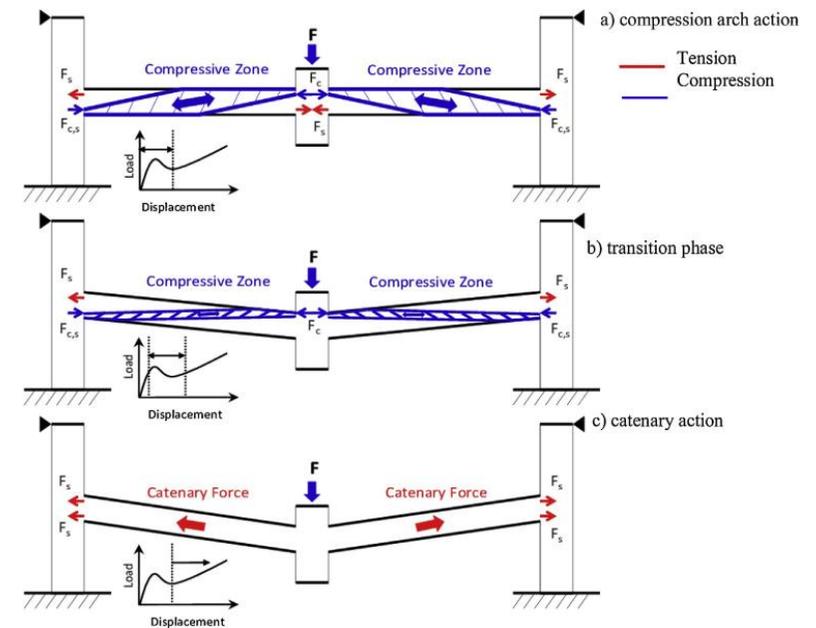
**Acción de catenaria:** corresponde al tercer estado de deformación, según la Figura 4. Primeramente, atendiendo a la propia definición del concepto de catenaria, este se corresponde a la forma que adopta un elemento deformado cuando está sometido, a lo largo de toda su longitud, por la acción gravitatoria de su propio peso.

Figura 4. Acciones de arco de compresión y catenaria [9].

de tracción, la cual indica el comienzo de la acción de catenaria. Esta fuerza de tracción tiene una componente vertical, relacionada directamente con el ángulo de rotación de la viga, que ayuda a resistir los efectos de carga aumentados en la estructura una vez que las columnas han fallado [9].

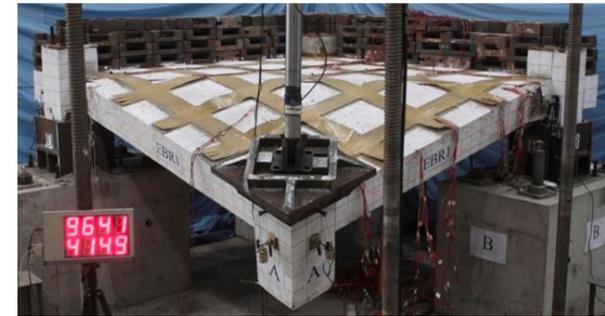
*Figura 10. Escenario de eliminación de columna de esquina con viga-losa reforzada con plástico reforzado con fibra de vidrio [16].*

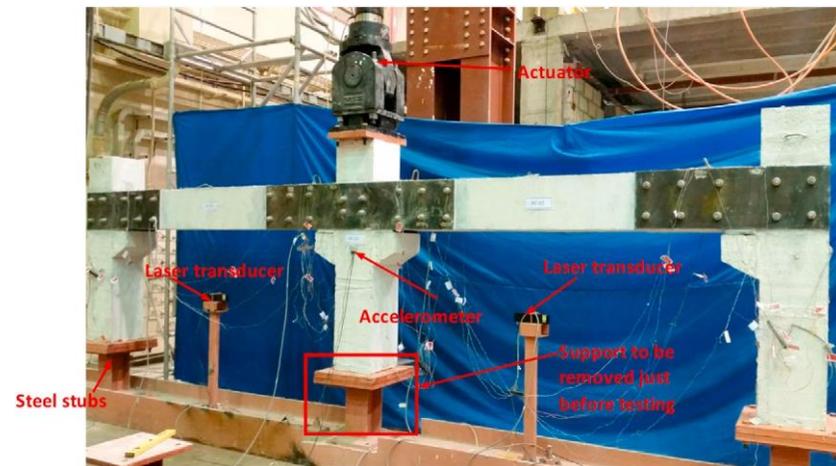
**Figura 11.** Conexión reforzada con placas de una viga prefabricada de hormigón a una columna [16].

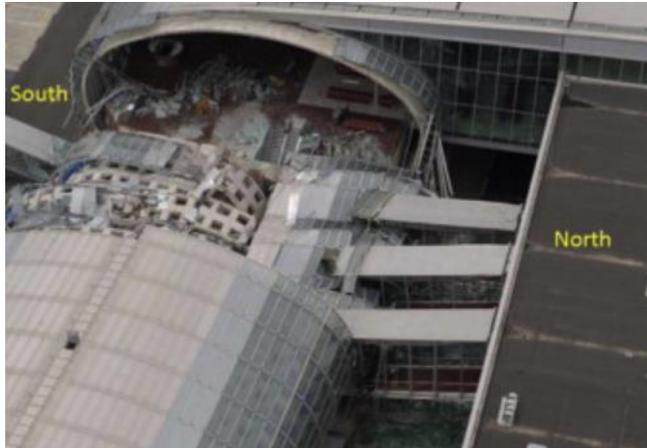
Figura 12. Sección colapsada de la Terminal 2E en el aeropuerto de Charles de Gaulle [16].

*Compartimentación.* La filosofía de diseño se basa en aislar la sección de la estructura que colapsa limitando el alcance del colapso final mediante una compartimentación. Puede clasificarse en compartimentación vertical u horizontal. Cabe señalar que la estructura no está físicamente segmentada sino que se profieren distintas resistencias y materiales en los elementos estructurales creando esta segmentación mecánica como, por ejemplo, diseñar una serie de forjados con mayor rigidez. Sin embargo, generalmente esta técnica solamente se puede usar en fase de diseño.

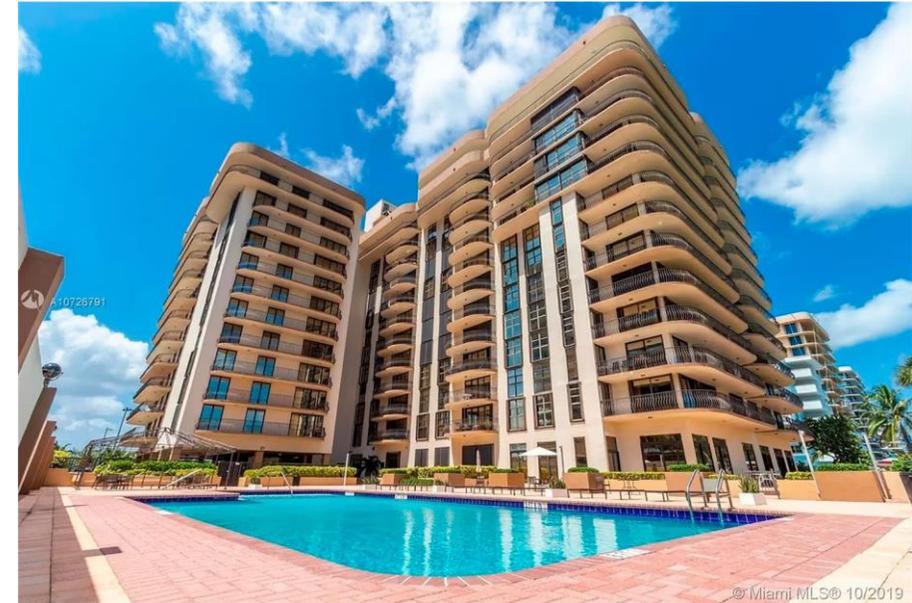
**Imagen 9.** Estado inicial del Champlain Towers South. Fuente: <https://www.infobae.com/>

La configuración en planta del presente edificio presentaba una forma en “L-shaped”, donde en el espacio libre se encontraba la losa con una piscina en la esquina sureste. Cabe destacar que solo uno de los extremos de la “L” era la

que estaba conformada por 13 pisos, habiendo sido añadido el último en el proceso de construcción, tal y como se especificará en el siguiente apartado.

Su tipología estructural se correspondía con un sistema porticado de hormigón armado con columnas y forjados planos, compuestos estos por vigas apoyadas en cada columna. Además, dicho complejo contaba con una serie de muros lineales de cortante, aunque numerosos ingenieros afirmaron que no estaban dimensionados correctamente porque no cumplían con su función principal: dar estabilidad en las dos direcciones.

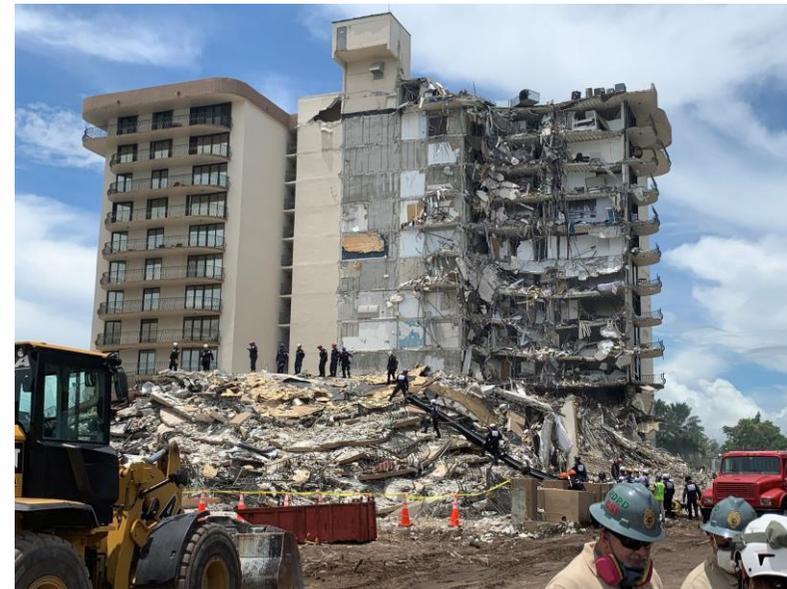
Figura 15. Colapso del Champlain Towers South [28].

La primera columna que falló fue la de la esquina inferior y, acto seguido, dichos esfuerzos originados por el movimiento lateral no pudieron ser absorbidos provocando que el conjunto de la *torre central* colapsara (Figura 23). Segundos después, la *torre este* colapsó también ante la falta de arriostramiento lateral. La *torre oeste* de la “L” del edificio fue la única que no colapsó.

Descrito el colapso, se está en condición de poder relacionar el tipo de colapso que se produjo con los ya descritos en el presente documento. En vistas al desarrollo del propio colapso, se puede confirmar que la tipología del colapso es tipo planta a planta o panqueque, donde se puede apreciar en la imagen la forma que han adoptado finalmente los forjados sobre sí.

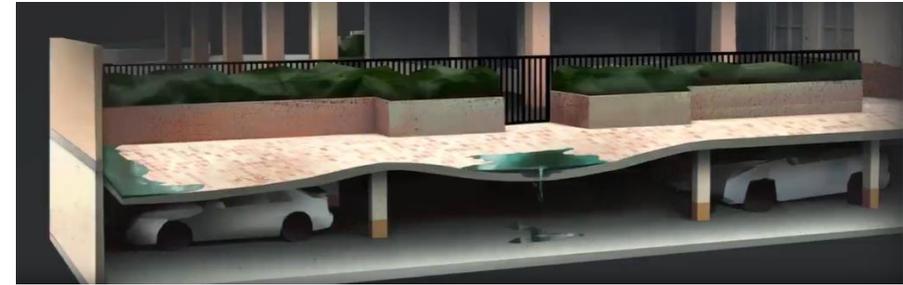
Figura 24. Acumulación del agua debido a la falta de pendiente [18]

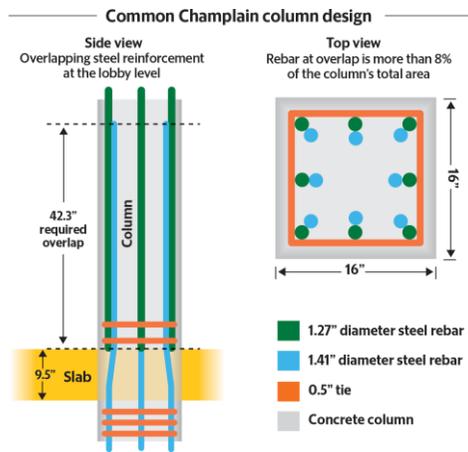
Figura 25. Armado inicial de los planos [21]

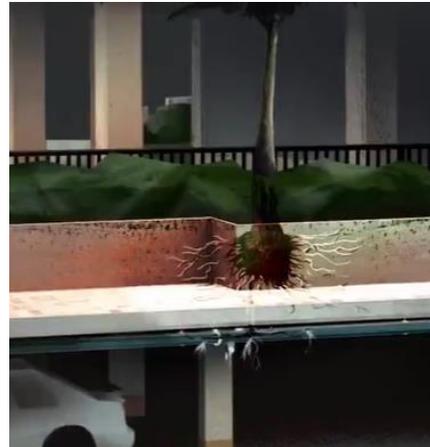
Figura 26. Intrusión de las raíces sobre la losa y las tuberías [18]

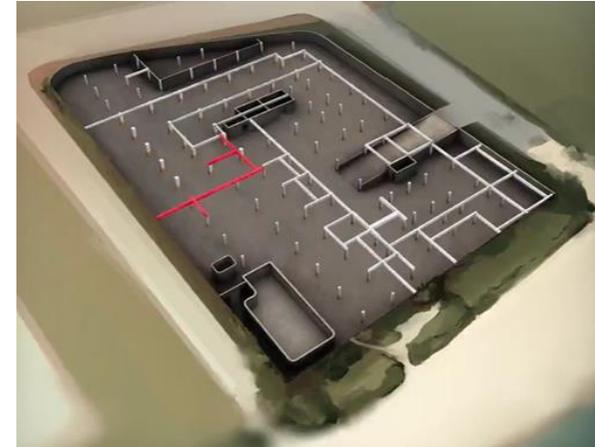
Figura 27. Vigas que fueron omitidas en la fase de construcción (en rojo) [18].

**Omisión de algunas vigas en la losa de la piscina.** Durante la construcción se optó por no cumplir la construcción de todas las vigas que estaban diseñadas por debajo de la losa para soportar futuros maceteros con árboles. Este hecho se agravó cuando, en esas mismas posiciones donde deberían de haberse ejecutado dichas vigas, se colocaron grandes maceteros con árboles encima de la losa de la piscina [18]. Con el paso del tiempo la losa se fue deformando y agrietando. Por otro lado, las raíces de los árboles en las macetas fueron penetrando por la losa hasta romper numerosas tuberías, habiendo continuamente problemas de humedades. Como consecuencia, las armaduras, ante los pequeños recubrimientos, sufrían también corrosión por esta hecho.

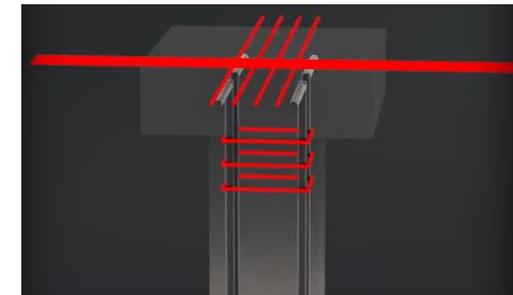
**Omisión de armadura en las conexiones entre columnas del parking y la losa de la piscina.** Uno de los primeros sucesos adversos antes del colapso del edificio fue la aparición de grietas radiales en la losa de la piscina (forjado del parking), alrededor de la zona superior de las conexiones con las columnas, haciendo indicar que se estaban produciendo esfuerzos superiores en tales zonas. Tras el colapso, se pudo comprobar que la armadura indicada en los planos para asegurar la correcta conexión columnas-losa no fue colocada por el constructor [18].

Figura 28. Omisión de la armadura entre la conexión de la losa con las columnas [18]

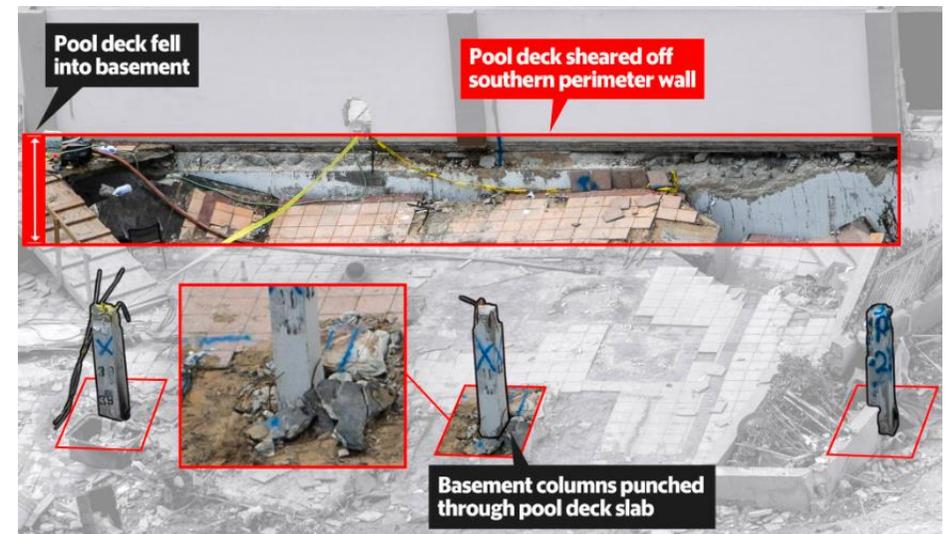
1. Desplome de la losa de la piscina hacia la zona del garaje. Fallo por punzonamiento
2. Desconexión de la losa de la piscina y el muro perimetral por falta de armadura en la conexión. Fallo de cortante.
3. Columnas del sótano mantenidas en pie. Hace indicar que estas eran demasiado esbeltas y con una conexión deficiente con la losa de la piscina. Fallo por punzonamiento.

Figura 29. Elementos estructurales del edificio tras el colapso. [21]

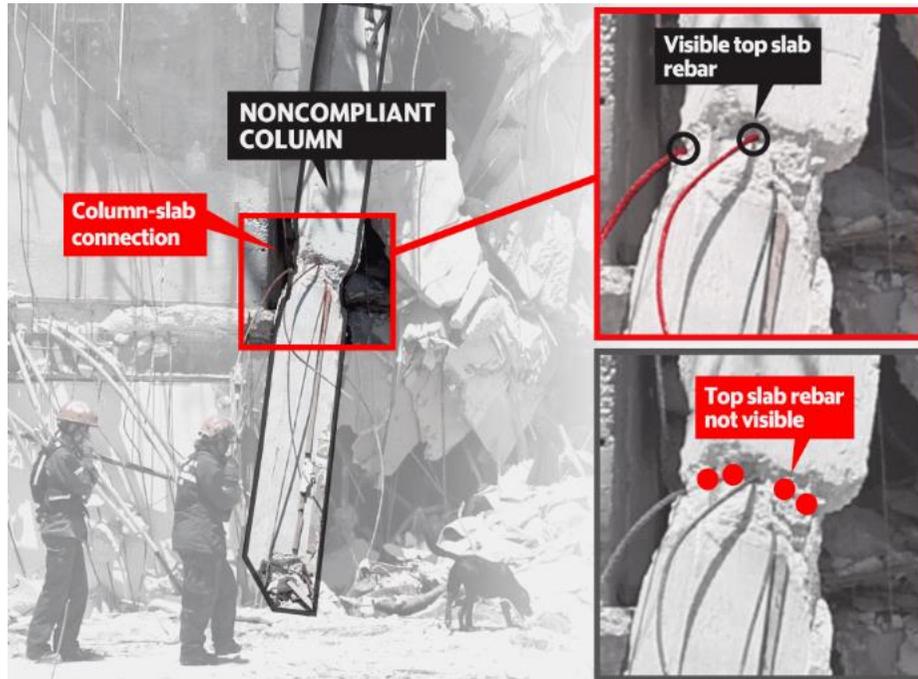
1. Excesiva esbeltez de algunas columnas. Inadecuado dimensionamiento.
2. Conexión columna-losa de la piscina. Armadura superior insuficiente en la conexión e inexistencia de armadura inferior, provocando una débil conexión y provocando el fallo por punzonamiento.

Figura 30. Elementos estructurales del edificio tras el colapso. [21]

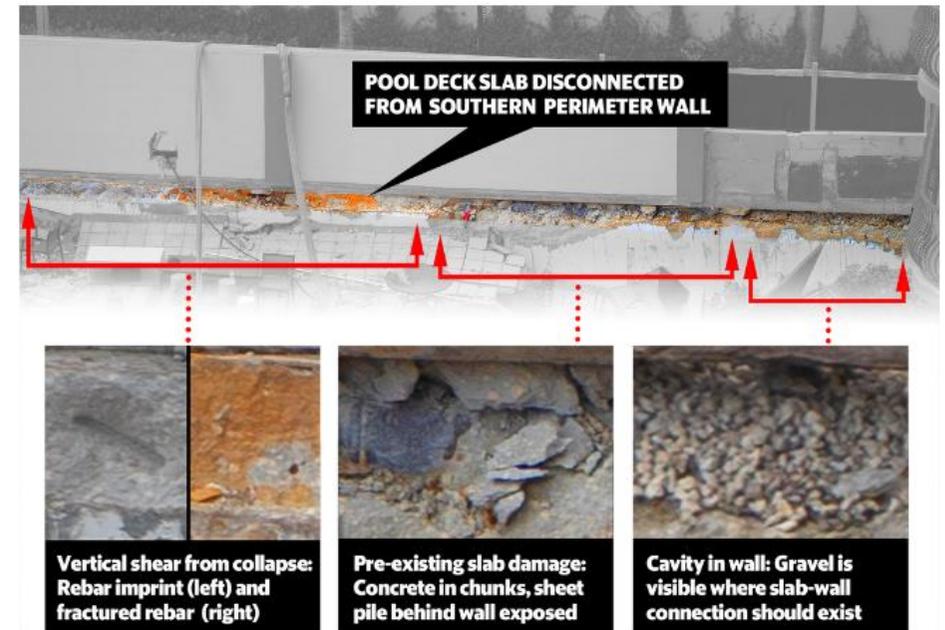
1. Losa de la piscina desconectada del muro perimetral orientado al sudeste. Ya comentado
2. Huella de armadura de refuerzo y armadura fracturada.
3. Daños preexistentes en la losa de la piscina. Piezas sueltas de hormigón, tablestaca detrás de la pared expuesta.
4. Caverna en el muro. La grava está visible donde la conexión del muro con la losa debería existir.

Figura 31. Elementos estructurales tras el colapso y deficiencias previas. [22]

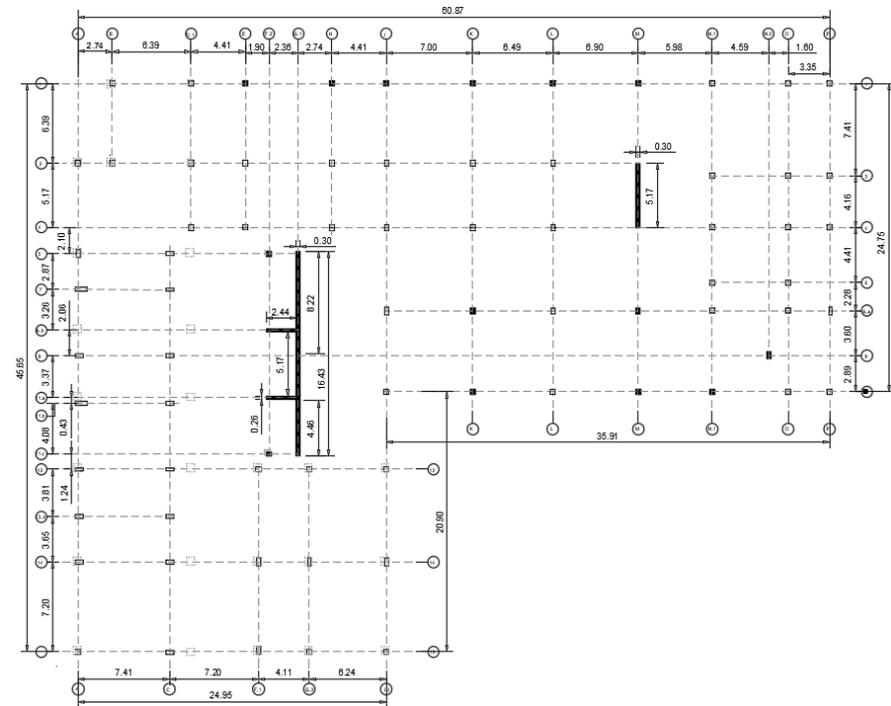
Figura 34. Plano estructural de un forjado típico. Elaboración propia

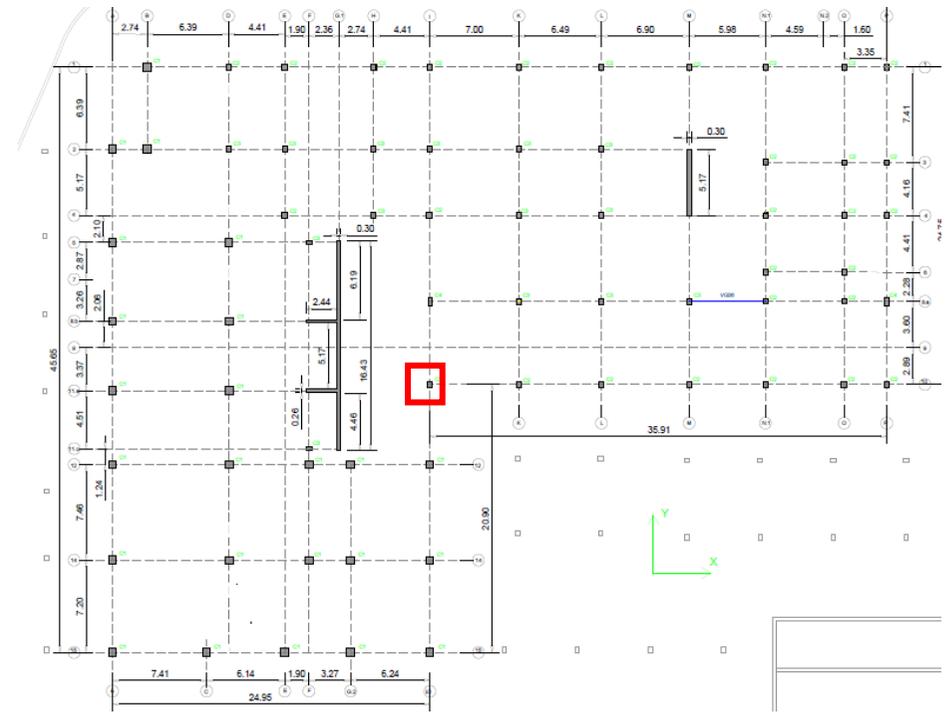
Figura 36. Planta del garaje donde se muestra la columna que se cree que colapsó en un inicio junto a la viga perimetral, tras el colapso de la losa de la piscina. Elaboración propia.

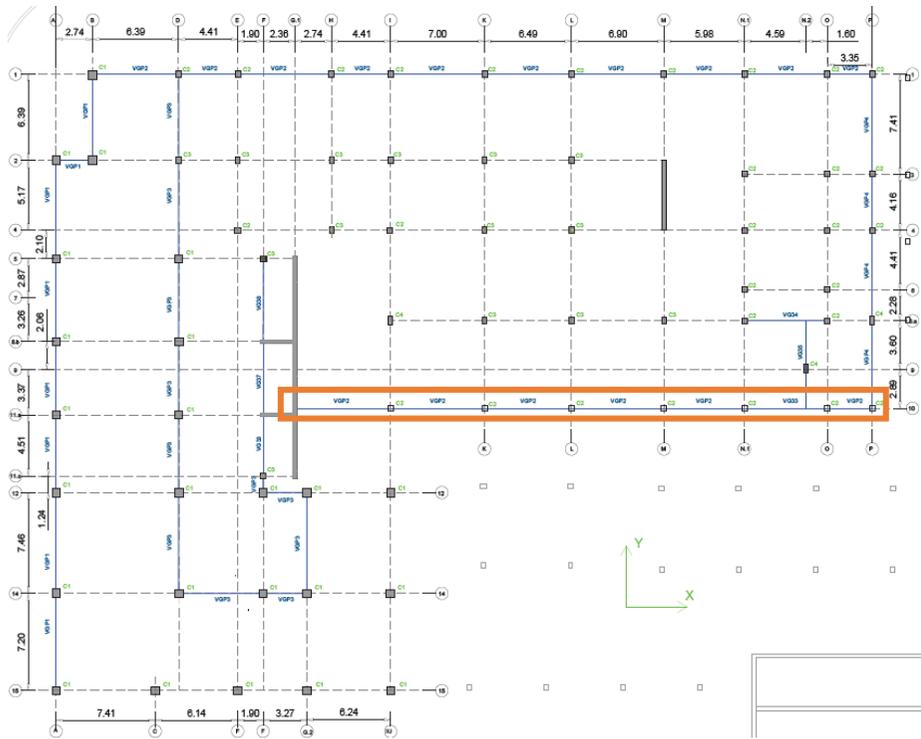
Figura 37. Planta baja donde se muestra la viga perimetral que entró en torsión e hizo colapsar la columna, tras el colapso de la losa de la piscina. Elaboración propia.

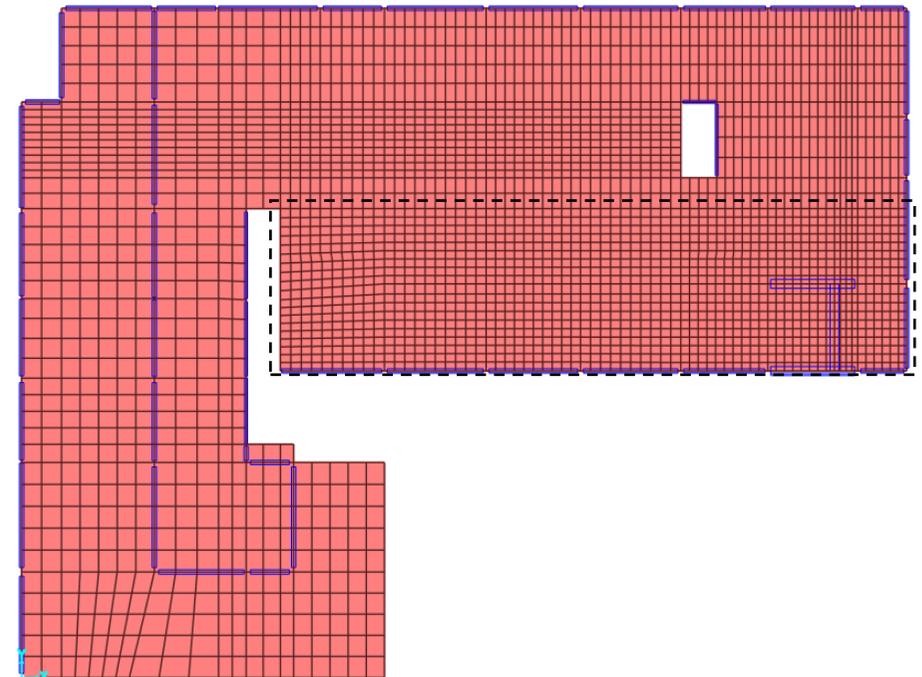
Una vez que todos los parámetros están definidos, se proceden a modelar todos los elementos estructurales siguiendo el mismo orden de los forjados. En referencia a los forjados y a los dos muros de cortante, cabe destacar que se han mallado con elementos finitos de una dimensión máxima de 0.75m las áreas conectadas con los muros de cortante, coincidiendo en una de ellas con la zona objeto de estudio (véase el recuadro en la siguiente figura), con el fin de obtener valores más precisos. Por otro lado, el resto de cada forjado se ha modelado con elementos de una dimensión máxima de 1.5m, para evitar una mayor carga computacional. El mallado final de EF resultó ser el siguiente, o a partir de pequeñas variaciones de este para el resto de forjados.

Figura 38. Ejemplo de mallado por EF del forjado de la planta baja (lobby floor). Elaboración propia.

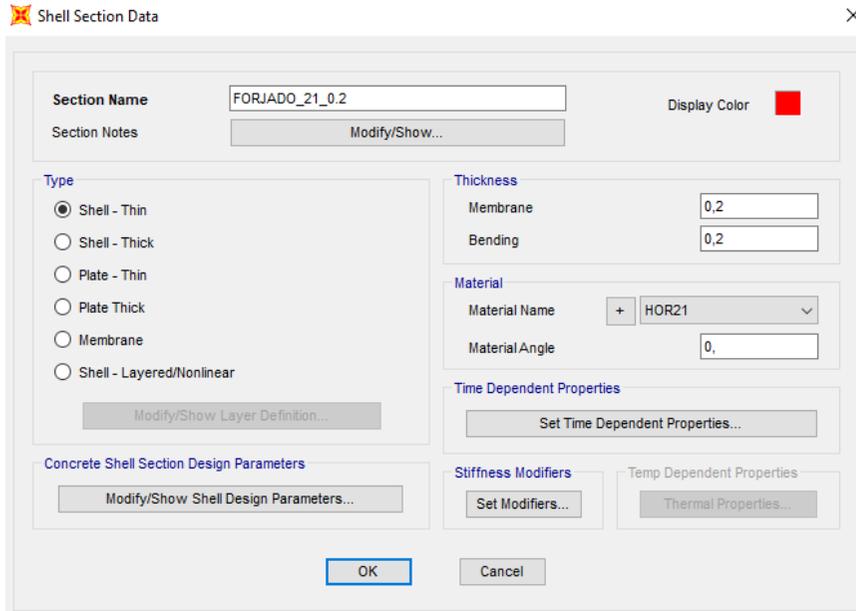
Figura 46. Ventana de definición de uno de los forjados, de 21MPa y de espesor 20cm. Fuente: SAP2000

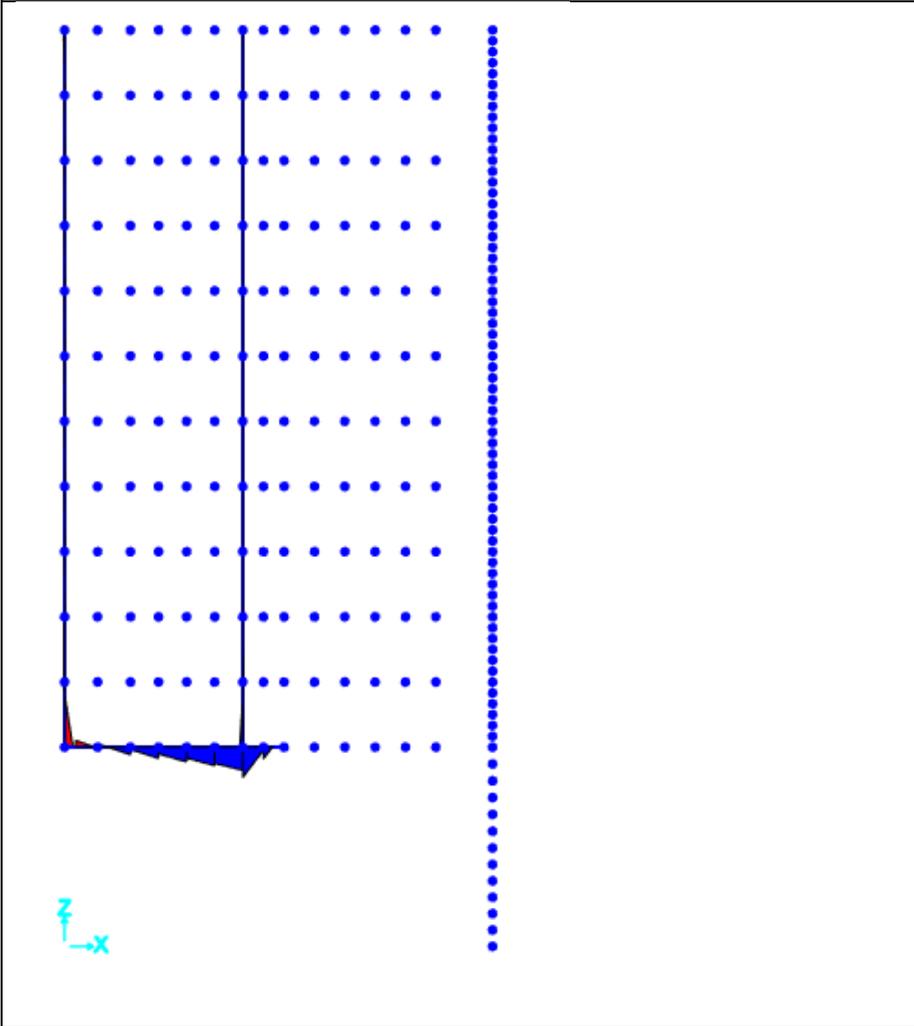
Viga VG29 – M33

Alineación XZ, Y = 19.98m

M(+): 624.84kNm; M(-): -315.89 kNm

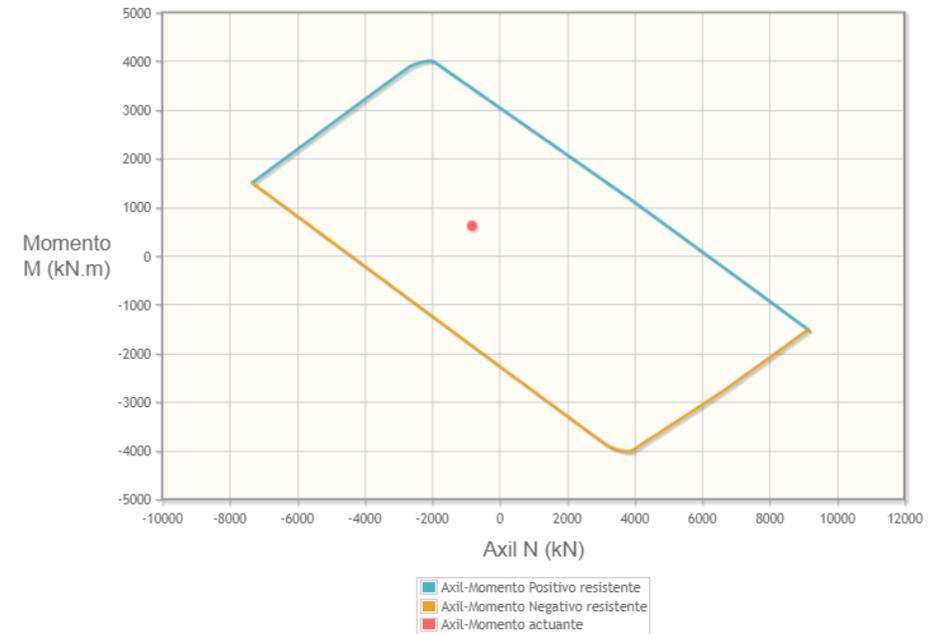
Diagrama 1. Representación de la interacción entre el momento y axil en la viga VG29, mostrando la región resistente en función del armado.

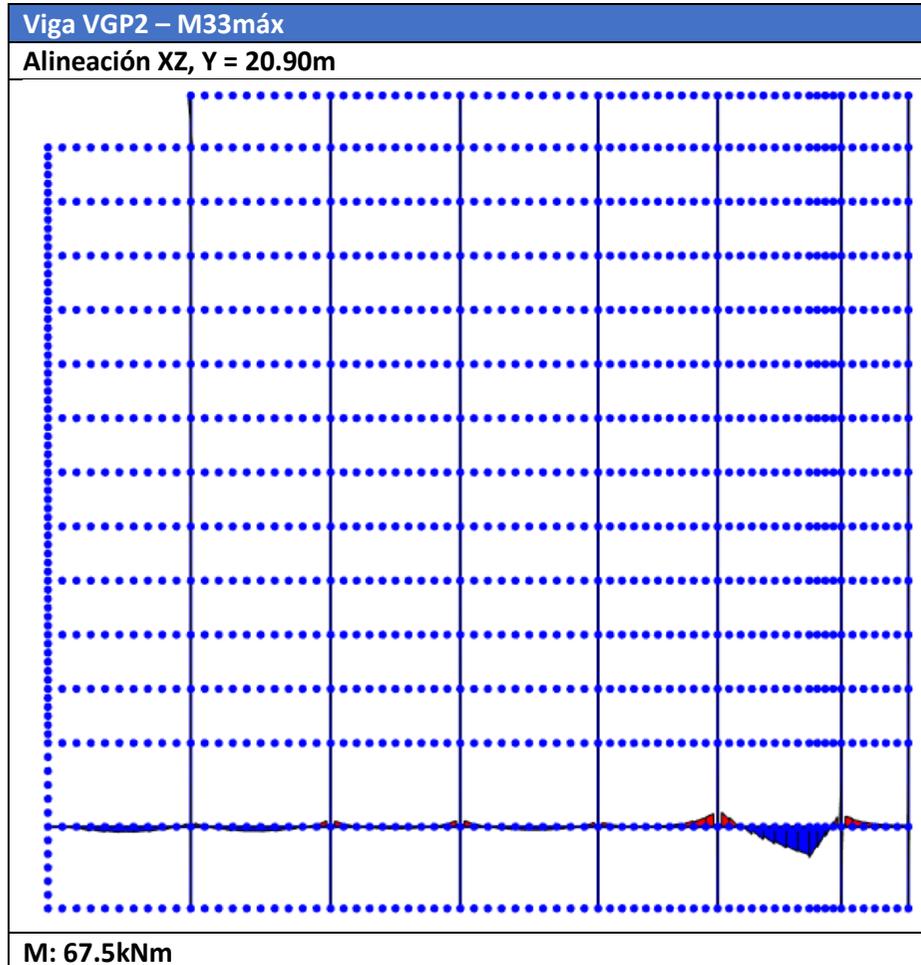
Por otro lado, aunque en dicho estado inicial la viga perimetral existente en la planta baja no está recibiendo grandes solicitaciones, se opta por realizar la comprobación de todas formas ya que en posteriores apartados dicho elemento será uno de los más estudiados, por pertenecer a la alineación del estudio y por estar directamente conectada con la columna I10 que colapsa.

Cabe destacar la escasa armadura que dispone dicha viga, en comparación con el resto de las vigas interiores o con la VG33 (localizada en el penúltimo vano de la figura anterior).

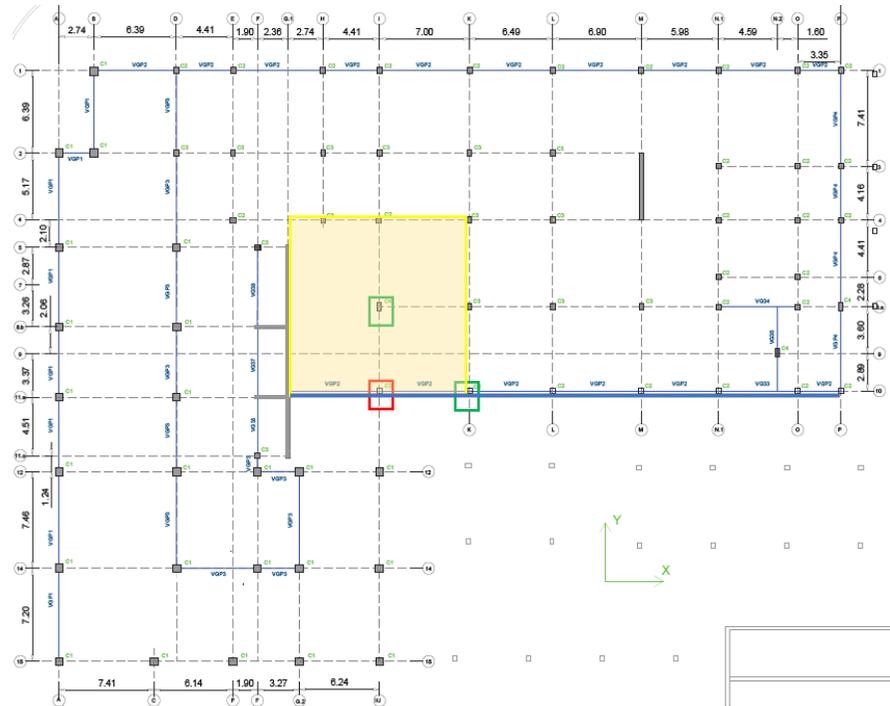
Figura 52. Plano en planta del edificio. Forjado planta baja. Elaboración propia

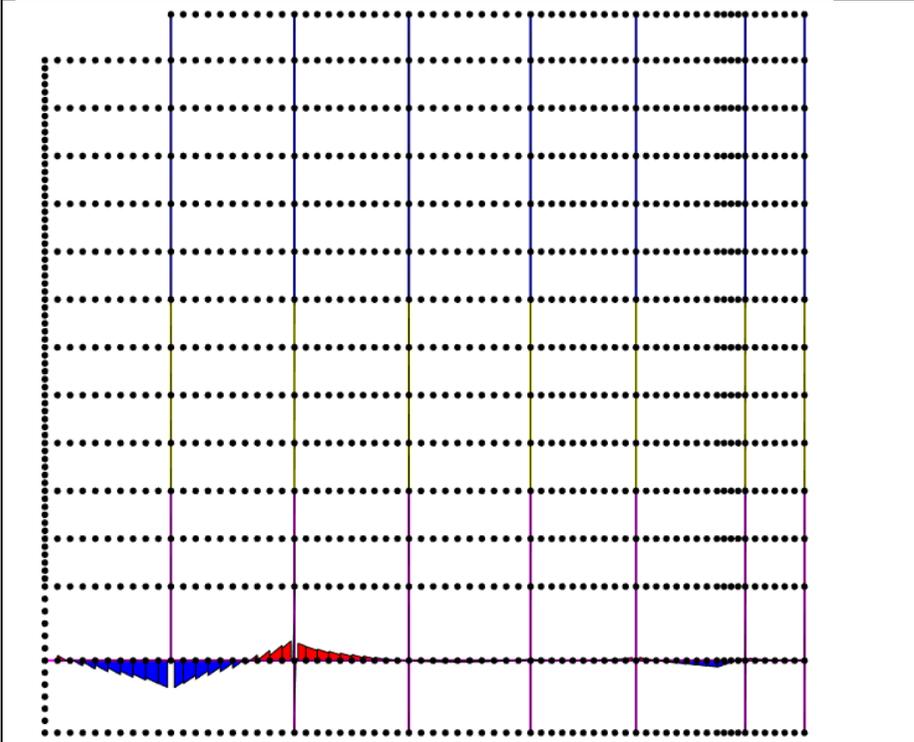
Viga VGP2 – M33

Alineación y=20.9

M(+): 414.36 kNm

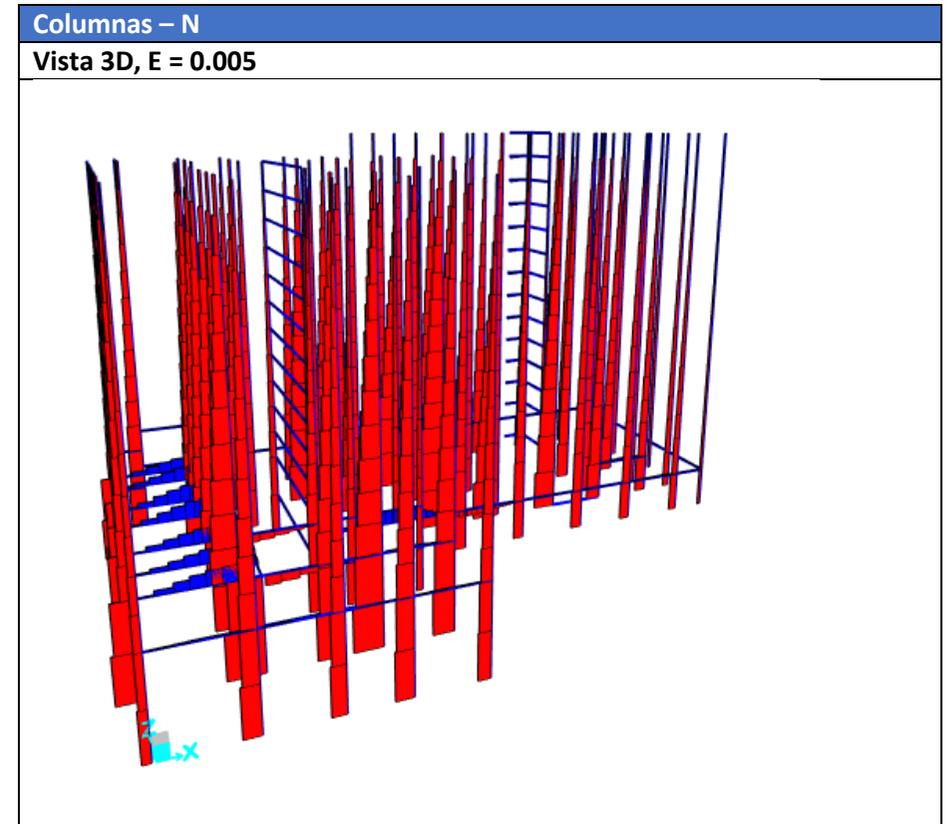
La primera de las columnas que se comprobará será la K10, la anexa a la que colapsa dentro del mismo pórtico XZ, Y = 20.90m. A continuación, se muestra una representación 3D de las leyes de axiles de todas las columnas.

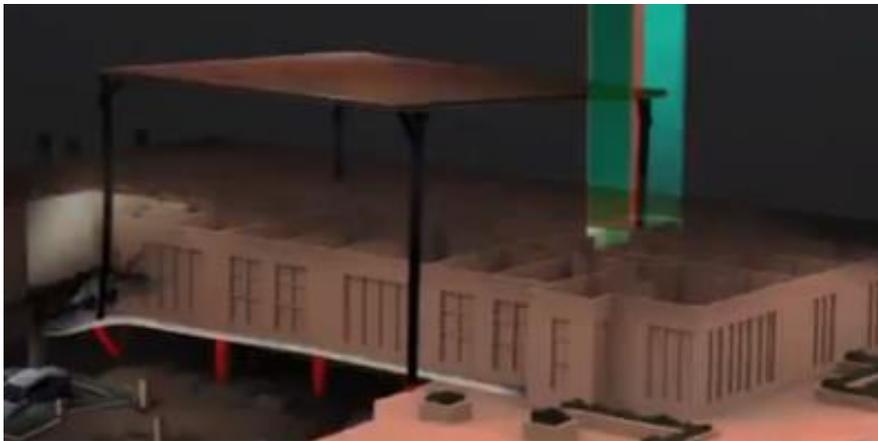
Figura 53. Colapso de la columna I10 por la fuerte flexión recibida. [18]

En la siguiente figura se pueden comprobar los distintos niveles entre la losa de la piscina con respecto a la primera planta, lo que provocó la torsión de la viga perimetral (drop beam) y la consiguiente flexión de las columnas de dicho pórtico, colapsando primeramente la I10.

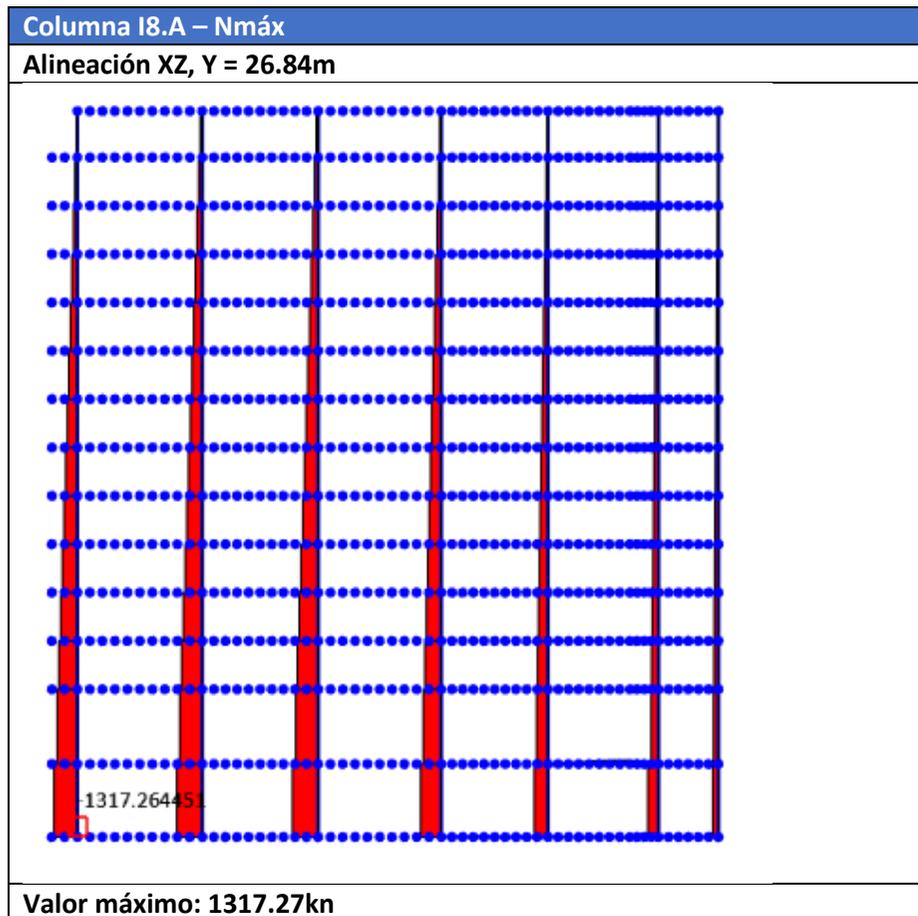
La segunda columna que se comprobará es la I8.A, representada en verde en la Figura 46, más al norte que la que colapsa (rojo). Se podrá observar que es la columna que más carga recibe tras el colapso de la I10, al estar también conectada con parte del forjado que se vería afectado en un primer lugar. Dicha carga ha aumentado casi un 10% con respecto al modelo original.

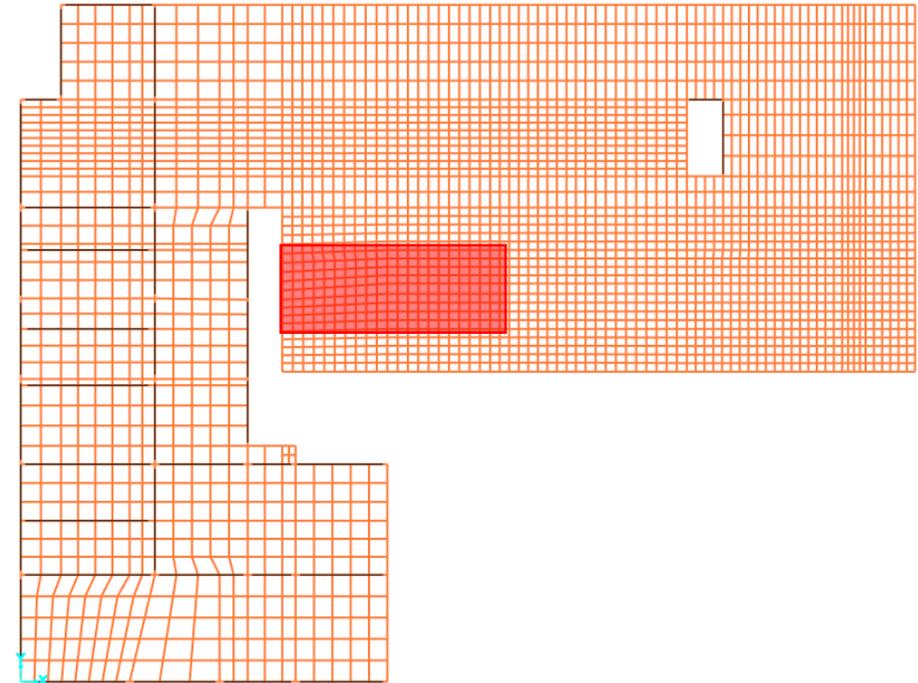
Figura 56. Área sombreada a la que se aplicará la mayorización de las cargas gravitacionales, en cada uno de los forjados. Elaboración propia.

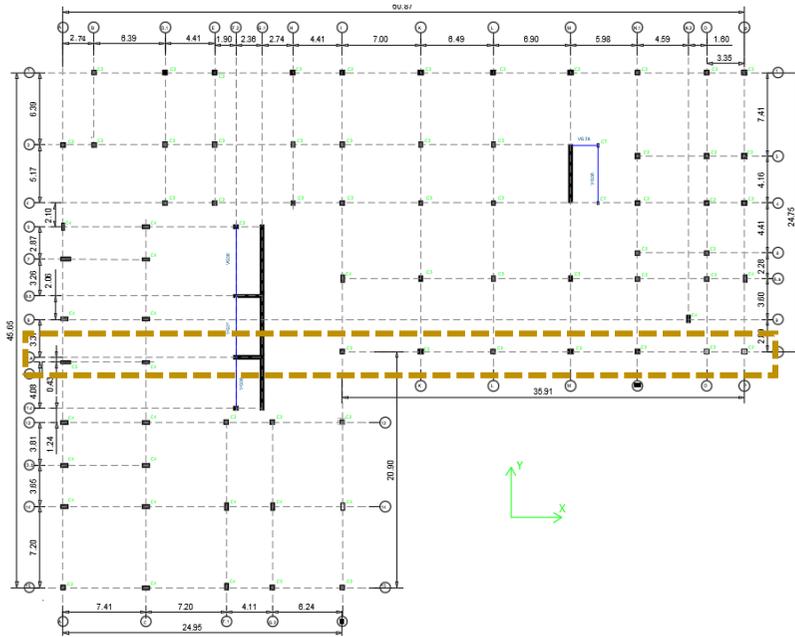
Figura 59. Planta 12 donde se muestra la falta de alineación entre las columnas. Elaboración propia.

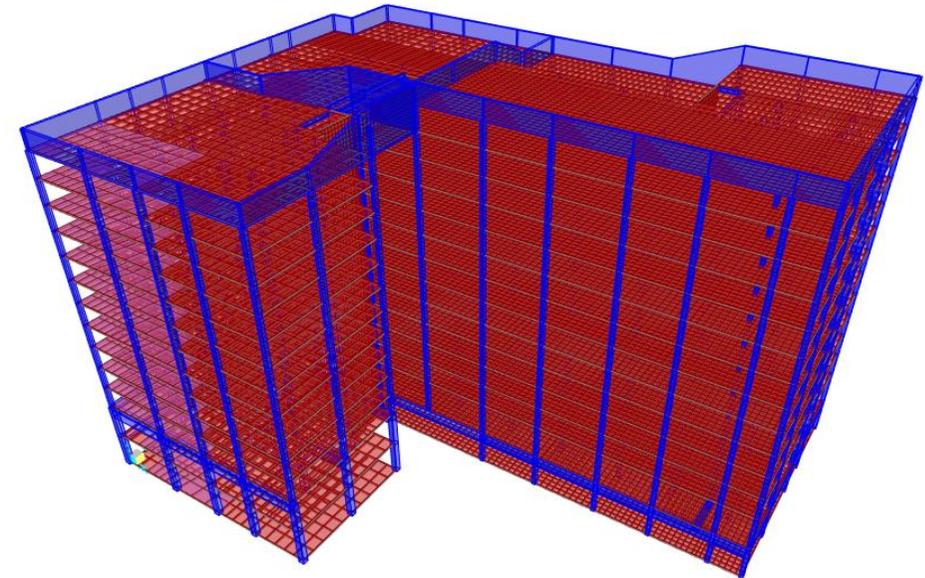
La presente alternativa consiste en el diseño de una viga de hormigón armado (40MPa) de 2 x 0.5 (m) en las cubiertas de la planta 12 y 13, principalmente. Como se ha comentado anteriormente, se emplean pequeños tramos con vigas de canto variable para cubrir la diferencia de cotas entre cada planta.

Figura 61. Modelado 3D de la Alternativa 1. Vista 1

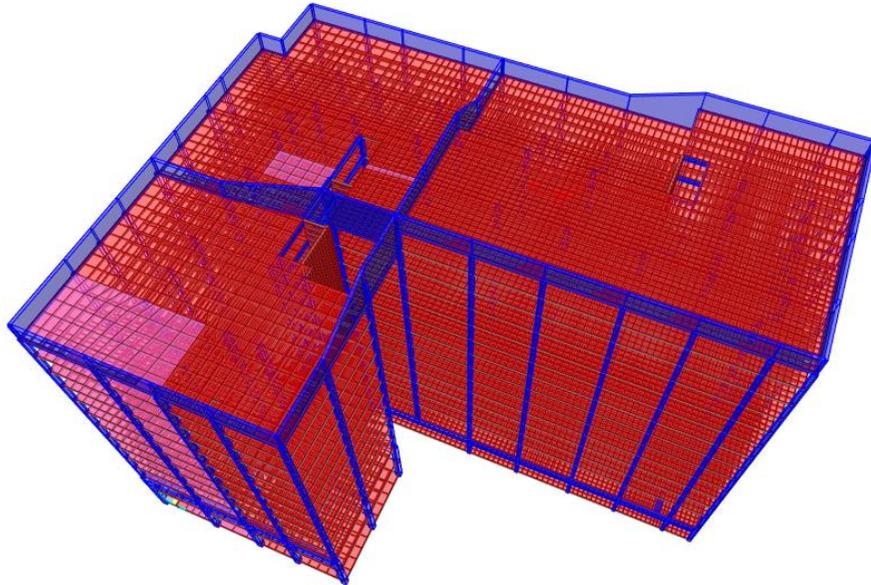
Figura 62. Modelado 3D de la Alternativa 1. Vista 2
