Un frágil monumento. La restauración del complejo de la Tumba Brion: cuestiones y reflexiones

A fragile monument. The restoration of the Brion Tomb complex: issues and reflections

Greta Bruschi

Department of Architecture and Arts, Iuav University of Venice.

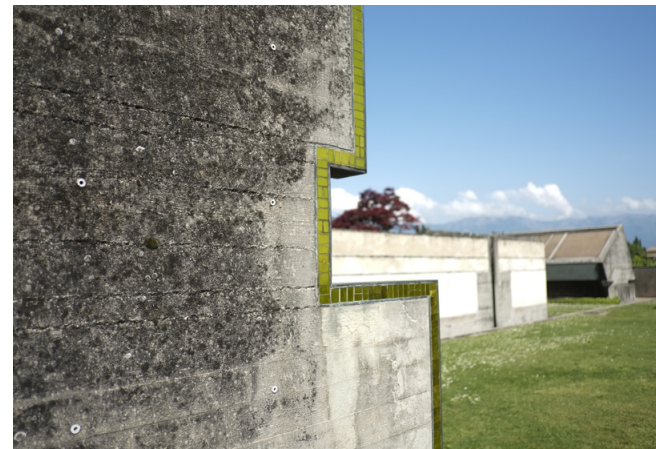
11

11. Propyleos. Detalle del estado de conservación del hormigón, caracterizado por la marca de las tablas de encofrado y perfiles de chapa metálica, y las teselas de vidrio. (Fotografía de la autora, 2016).

11. Propylaea. Detail of the state of preservation of the concrete characterised by the markings of formwork panels and bordered with metal plates and glass inserts (photo by the author, 2016).

La restauración de este complejo² constituyó, pues, una oportunidad extraordinaria para seguir reflexionando sobre los métodos y los límites de los trabajos de restauración de las obras de un maestro del siglo xx, así como para actualizar las posibilidades técnicas con los últimos avances en materia de conservación del hormigón armado (fig. 11).

The restoration of this complex² was therefore an extraordinary opportunity to continue to reflect on the methods and limits of interventions to restore the work of a unique 20th-century master, as well as to update technical capabilities to the current state of the art with regard to the conservation of reinforced concrete. (fig. 11).

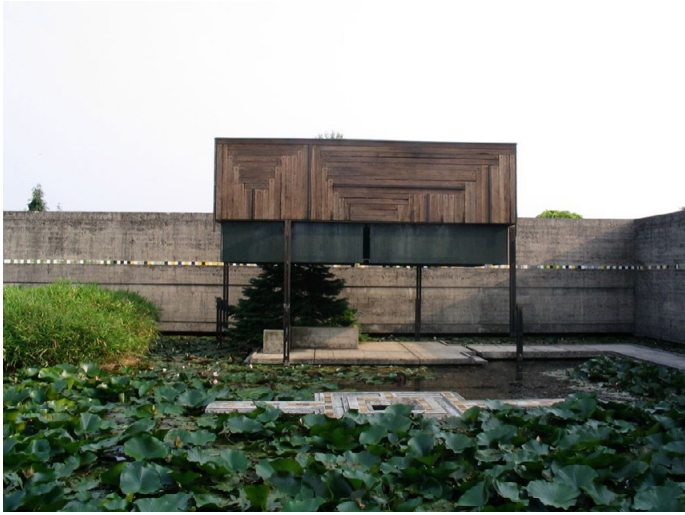
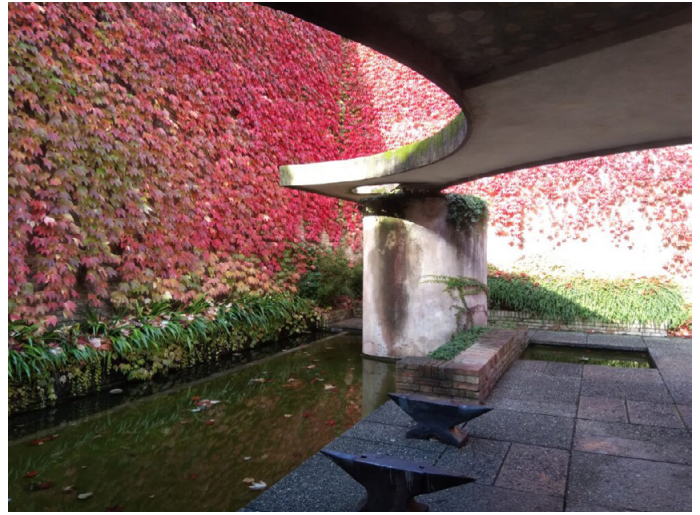
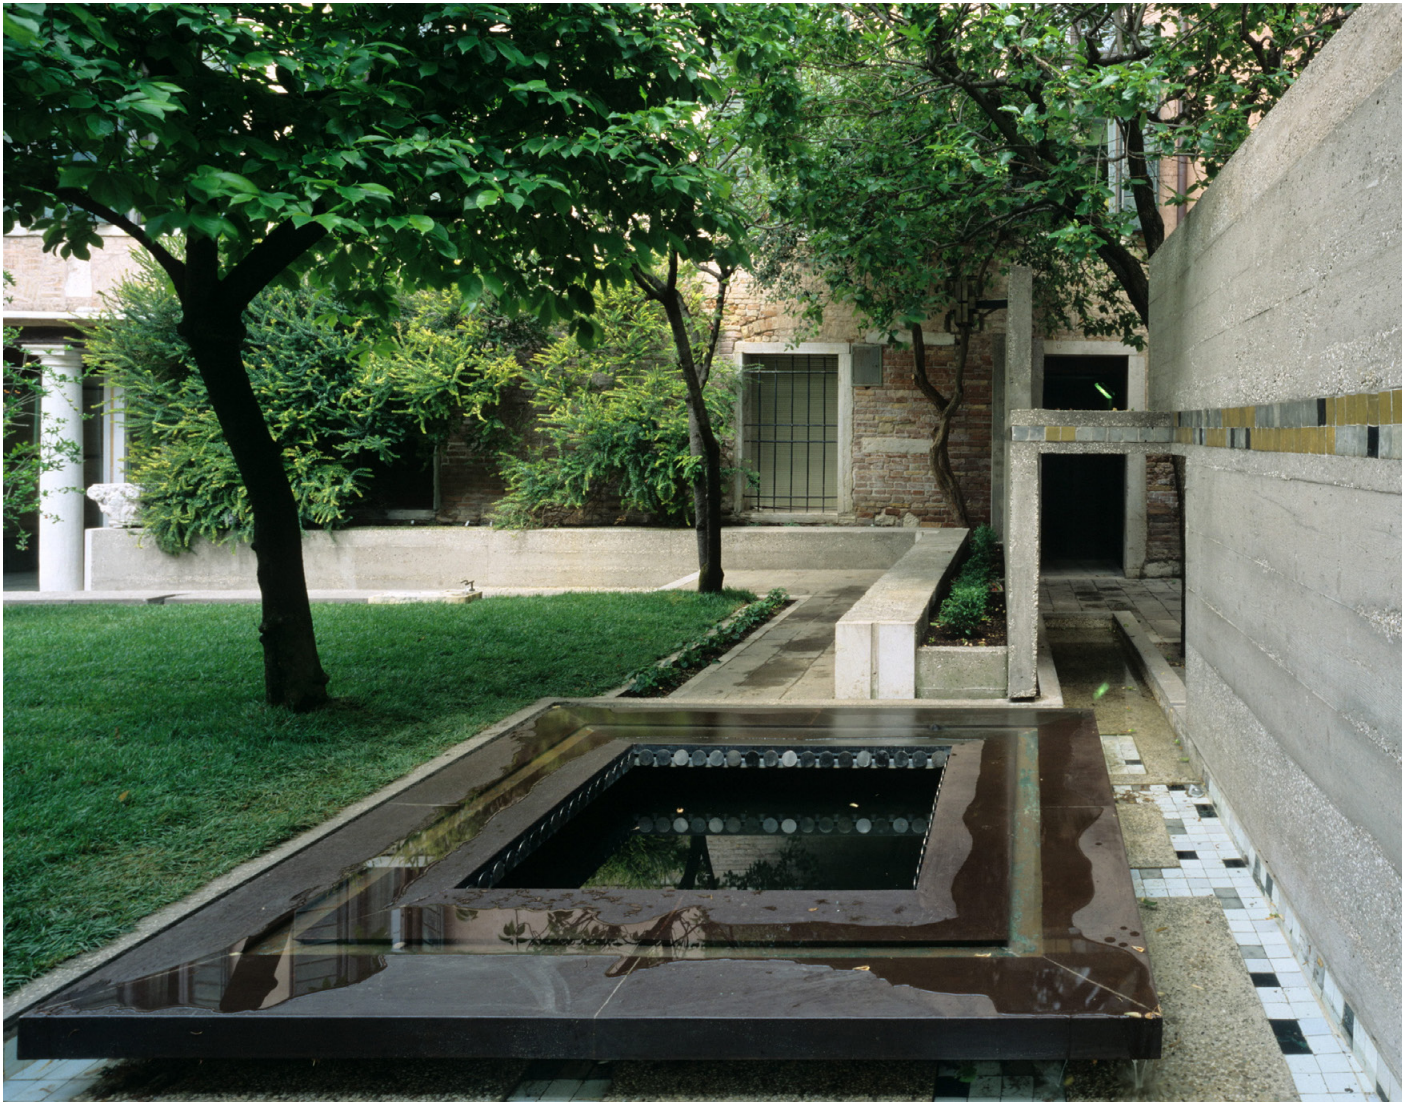
12-13-14. Brion Tomb, Temple on the Water; Venice Biennale Gardens, Sculpture Garden; Querini Stampalia Foundation, garden. These pictures illustrate the variability of the surfaces in relation to time and nature (photos by the author, 2015-2018).

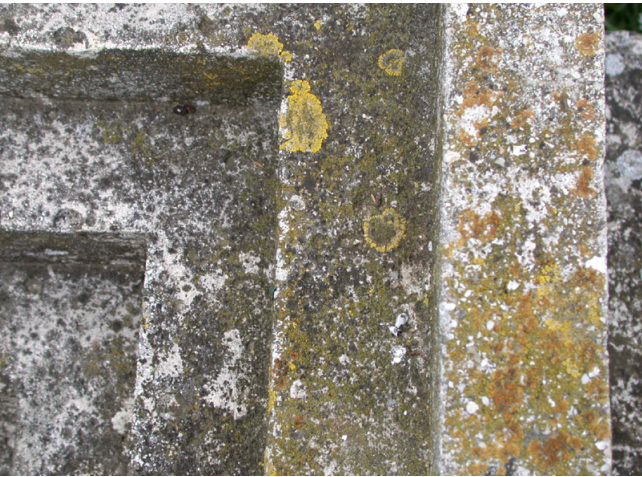
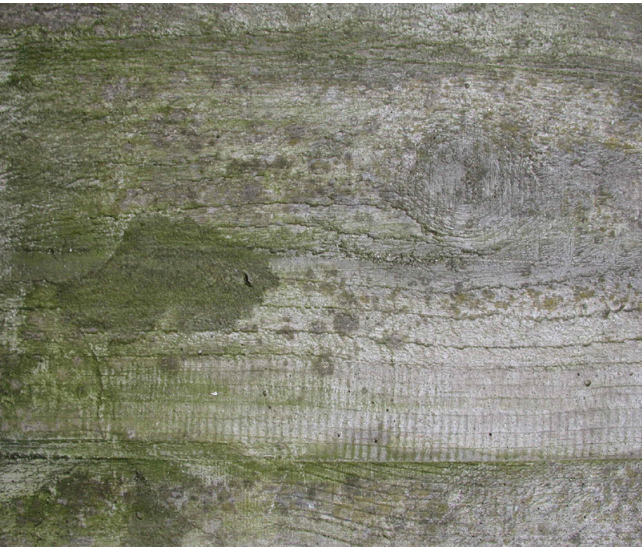
15

15-16. Tumba Brion. Variaciones cromáticas por colonización biológica, musgos y líquenes en superficies de hormigón (fotografías de la autora, 2002).

15-16. Brion Tomb. Colour variations caused by biological colonisations, mosses and lichens on the surface of the concrete (photos by the author, 2002).

With regard to the topic of physical transformation over time (alteration, not deterioration), on the Brion Tomb, the wooden materials are installed exposed to the elements, which changes their colour, turning them silvery. It is clear that this is to create a connection with the grey surfaces of the reinforced concrete, which shows the markings of the panels used for the formwork, in negative. For their part, the textures of the concrete are enriched by the presence of organic patinas in a symbiotic relationship between the architecture and the plant species that characterise the green spaces (figs. 15-16).

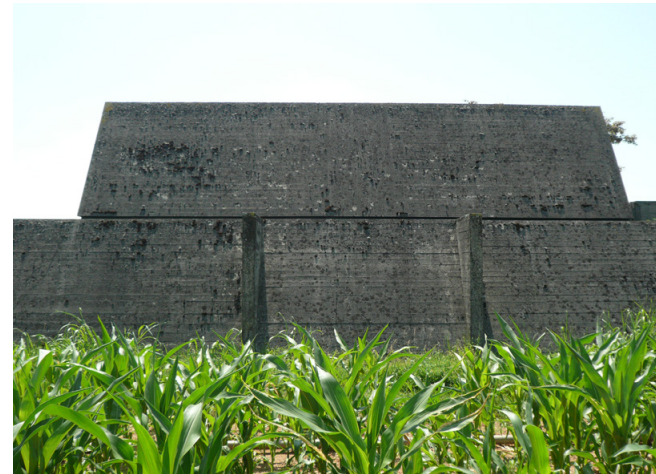
17

17. El complejo de la Tumba Brion visto desde el exterior. Los muros y la cubierta de la capilla familiar muestran la agresión causada por la colonización biológica y el carácter monumental sometido al paso del tiempo (fotografía de la autora, 2017).

17. The Brion Tomb complex seen from the outside. Perimeter walls and roof of the family chapel showing the aggression of biological colonisations and the structure's monumental character affected by the passage of time (photo by the author, 2017).

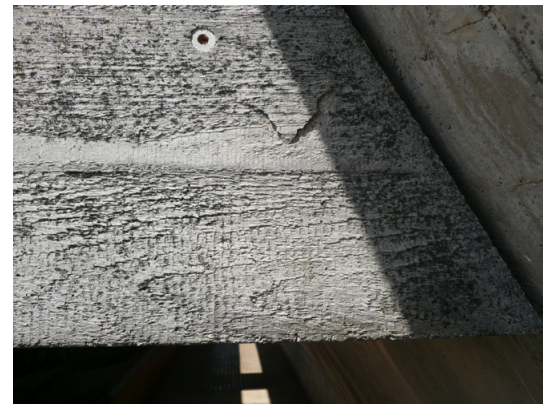
18

18-19. Tumba Brion. Delaminación del hormigón y fenómenos de desprendimiento del recubrimiento (fotografías de la autora, 2016-2017).

18-19. Brion Tomb. Delamination of the concrete and expulsion of the reinforcement covers (photos by the author, 2016-2017).

of the corrosion that has already begun. There are clearly visible preexisting patches made in the past with a mixture of cement mortar and epoxy resin, to guarantee a hold on smaller, thinner surfaces (figs. 18-19). This pronounced visibility, which is even more noticeable in the event of rain - due to the hydrophobic nature of the resin - therefore disturbs the visual effect of the surface, and also needs to be resolved with an intervention.

With the interventions to renovate the detachment of renderings and the treatment of the reinforcement bars protruding from the surface, crucial issues were addressed with regard to the difficulties in the conservation of reinforced concrete. Again following tests, the compatibility of the new additions was verified, with treatment of the corroded iron using natural cement, pigments, and sand with different grain sizes depending on the characteristics of the holes. Thanks to its fast setting time, the use of natural cement made it possible to avoid using additives, therefore guaranteeing closer affinity with the original material (figs. 30-31). In order to reduce interventions to a minimum and continue with monitoring and regular maintenance, the preexisting patches that were still effective were maintained and colour-matched. Finally, to avoid repairs protruding from the surface, smaller inserts (a few millimetres) and protruding bars were treated with rust converter and sealed with nano calcium hydroxide.

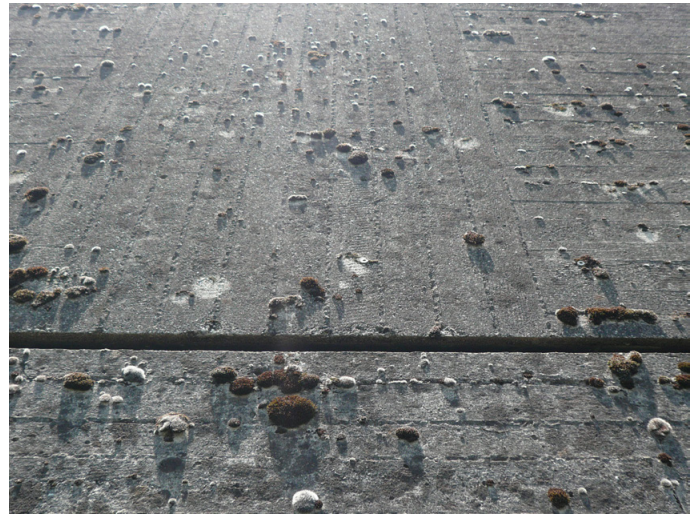
20

Los estudios de diagnóstico preliminares permitieron identificar los materiales, las formas de alteración y degradación (Pietropoli *et al.*, 2019: 180-185). Desde el punto de vista químico, la acción de ciertos líquenes muy comunes, como la *Verrucaria Nigrescens*, se manifiesta en fenómenos de desintegración superficial, así como de desprendimiento de fragmentos (figs. 20-21).

The campaign of preliminary diagnostic tests made it possible to characterise materials, forms of alteration and deterioration (Pietropoli *et al.*, 2019, pp. 180-185). From a chemical perspective, the action of certain lichens such as *Verrucaria Nigrescens*, which is widespread, leads to the disintegration of the surface, as well as fragments chipping off (figs. 20-21)

20-21. Superficie del hormigón estructural. Ataque agresivo de los líquenes, que provoca la pérdida de las características superficiales protectoras, también visibles macroscópicamente (fotografías de la autora, 2018).

From the sampled biocidal products on the market, we opted to use experimental products that showed good results on stone statues (Devreux, 2015), which involved the application of a mix of essential oils of thyme and oregano in an aqueous solution, followed by mechanical removal using brushes and rinsing. These tests made it possible to select natural, non-toxic products that respect both the environment and the health of operators, while also being equally effective when compared with conventional biocidal products used in the past. The cleaning interventions therefore addressed the possibility of changing intensity using a selective dry technique, with inert plant-based materials (walnut shells) (fig. 22-23). This unusual cleaning technique made it possible to obtain a concrete surface that still carries the memory of passing time and external aggressions, simply temporarily ridded of external agents on the material.

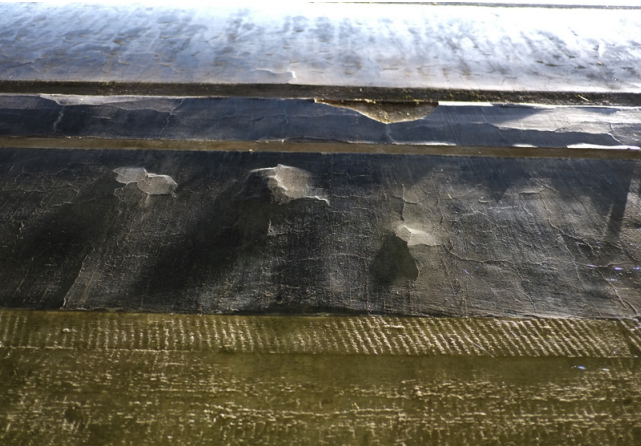
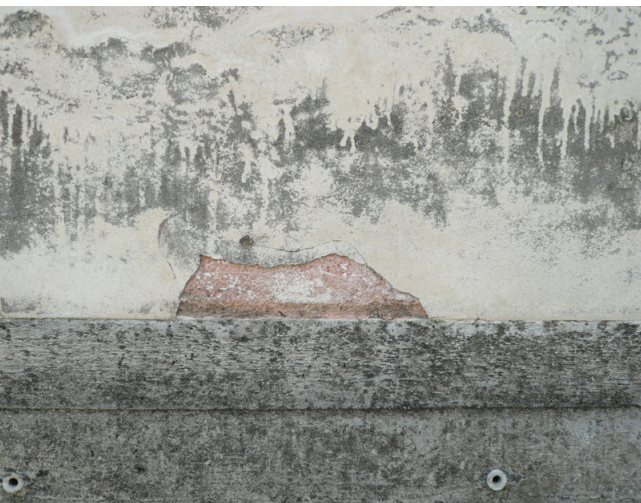
24

24-25. Desprendimientos y falta de estuco *marmorino* con base de *cocciopesto* y acabado de cal lisa en blanco y negro (fotografías de la autora, 2019).

24-25. Chipped parts and missing pieces of the *marmorino* plaster with a *cocciopesto* base and black and white smooth lime finish (photos by the author, 2019).

protegidas, la mayoría de los *marmorini* habían sido restaurados varias veces mediante una conservación ordinaria no documentada a lo largo del tiempo. El grupo de trabajo optó por la consolidación de los estucos originales y por la reconstrucción, manteniendo la técnica tradicional original en aquellos casos en los que el estuco estaba muy deteriorado y había sido sustituido varias veces (figs. 26-27). No se llevó a cabo ninguna intervención para cambiar la técnica de construcción que provoca las formas de degradación. La toma de muestras y el análisis de los estucos preexistentes permitió comparar las características fisicoquímicas de las mezclas utilizadas anteriormente, lo que a su vez dio pie para evaluar su durabilidad de cara a futuras intervenciones.

a little-known fact: apart from a few protected surfaces, the majority of the *marmorino* plaster has been restored several times as part of undocumented routine maintenance over time. The working group opted for the consolidation of the original plaster and for renovation for the cases in which the plaster was seriously damaged and had been replaced several times, maintaining the original traditional technique (fig. 26-27). No intervention was carried out to change the construction technique that causes the forms of degradation. Sampling and analysis of the preexisting plaster allowed for a comparison of the physical and chemical characteristics of the different previously used plasters, making it possible to evaluate their durability for use in future interventions.

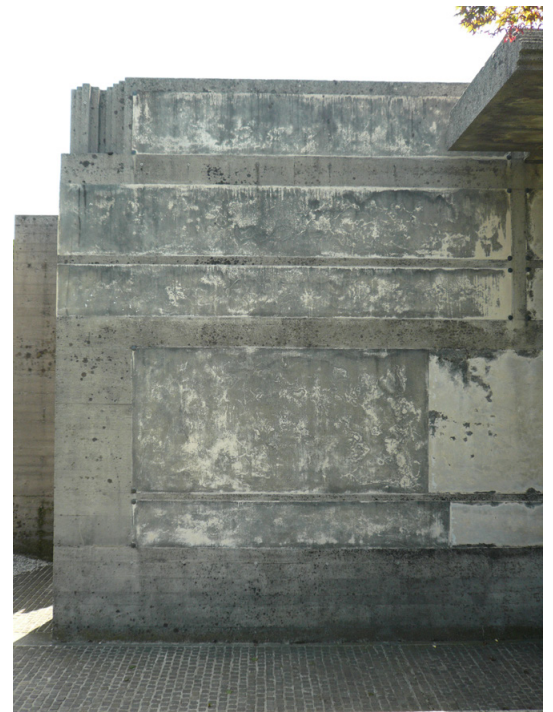
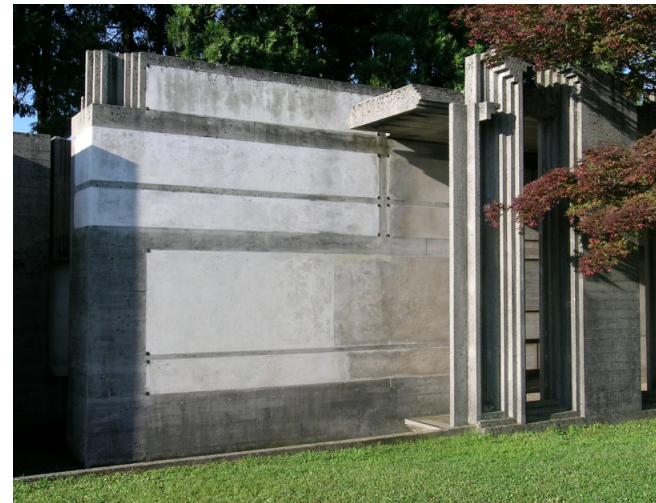
26
27

26-27. Antes y después de la intervención. Se aprecia la porción de estuco previamente renovada y muy degradada, sustituida en la restauración. (16. Fotografía de la autora, 2018; 17. Fotografía de Paolo Faccio, 2021).

26-27. Before and after the intervention. The portion of the plaster that was previously renovated and seriously damaged is clearly visible, and was replaced during the restoration (a. photo by the author, 2018; b. photo by Paolo Faccio, 2021)

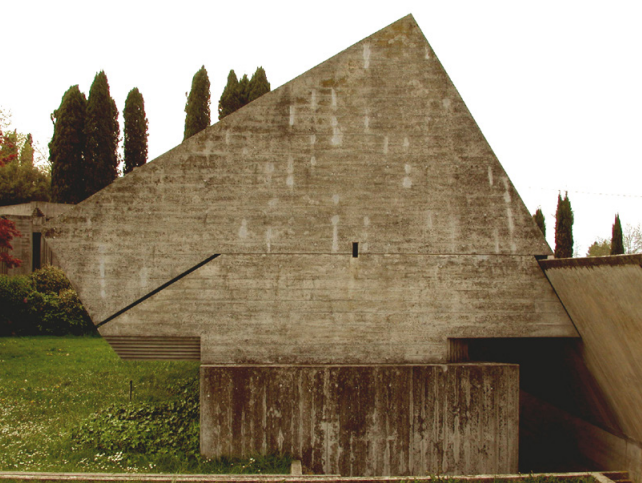
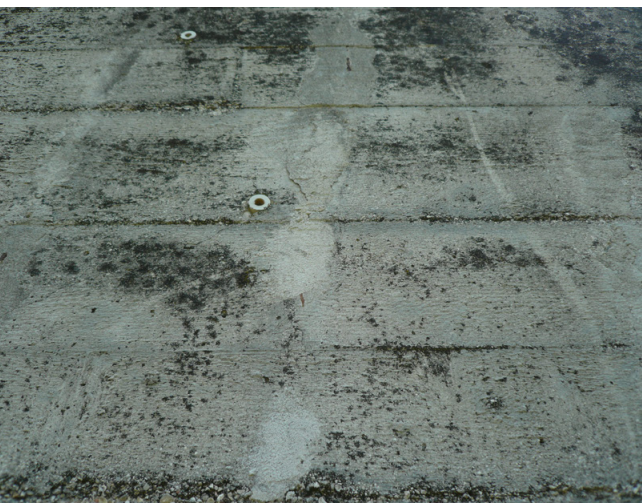
28

28-29. Intervenciones previas, en ocasiones no efectivas, que siguen las barras de refuerzo corroídas en dirección vertical en contraste con la disposición horizontal de las tablas (fotografías de la autora, 2002 y 2018).

28-29. Previous interventions, sometimes no longer effective, which follow the direction of the corroded vertical reinforcement bars, in contrast with the texture of the horizontal panels. (photos by the author, 2002 and 2018).

Con la restauración de los desprendimientos del recubrimiento y el tratamiento de las barras de refuerzo que afloraban a la superficie se resolvieron las principales problemáticas relacionadas con la conservación del material de hormigón armado. Asimismo, como resultado de las pruebas, se comprobó la compatibilidad de los nuevos componentes, tras haber tratado los hierros corroídos con cemento natural, pigmentos y arena de diferentes granulometrías según las características de las lagunas. Por su rápido fraguado, el cemento natural permitió evitar el uso de aditivos, garantizando una mayor afinidad con el material original (figs. 30-31). Con el objetivo de reducir al mínimo las intervenciones y garantizar un seguimiento y mantenimiento continuos los parches existentes que permanecían en buen estado se mantuvieron y se integraron cromáticamente. Finalmente, para evitar que las reparaciones

sobresalieran de la superficie las pequeñas integraciones (de pocos milímetros) y los hierros protuberantes se trataron con convertidor de óxido y se sellaron con nanocal. La elección de las acciones consistió, por tanto, en el acondicionamiento selectivo de los agentes patógenos en función de su peligrosidad y de la rapidez con la que causaban daños, evitando realizar intervenciones con fines preventivos que pudieran alterar las superficies haciéndolas homogéneas o impermeables. La experimentación preliminar reveló otros problemas, como los relacionados con la aplicación de agentes protectores, que mostraron la ineficacia de determinados productos, tales como los inhibidores de corrosión migratorios, que tienen protocolos de aplicación que no son específicos para el hormigón armado histórico. Por esta razón, se consideró necesario llevar a cabo estudios adicionales a fin de asociar métodos de aplicación específicos con las características del material tratado, especialmente en lo que respecta a la porosidad.

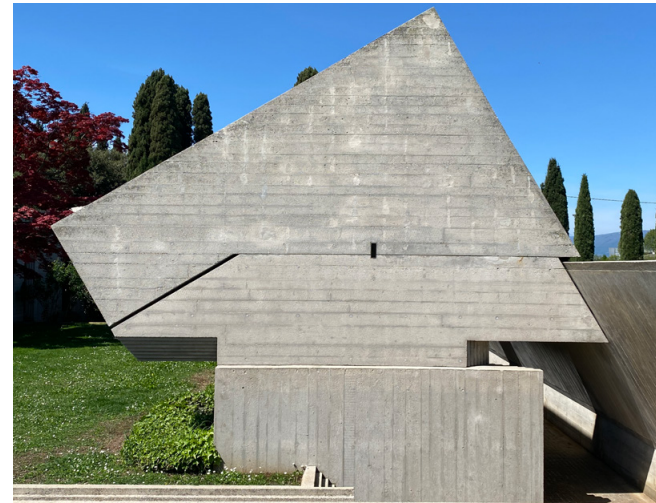
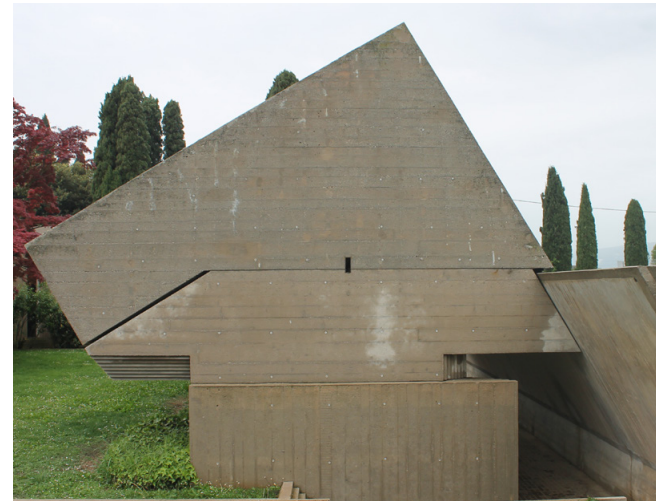
30

30-31. Tumba familiar tras la intervención. En la imagen de la inferior, los parches de cemento natural se mimetizan en las superficies empapadas por la lluvia, mientras que las reparaciones preexistentes resultan más perceptibles (20. Fotografía de la autora, 2021; 21. Fotografía de Francesca Pasqual, 2023).

30-31. Family tomb, with Intervention complete. In the image below, the natural cement patches blend in with the surface when wet with rain, while the preexisting restorations are more visible (a. photo by the author, 2021; b. photo by Francesca Pasqual, 2023).
