Mejoras de eficiencia energética en el grupo de viviendas
Antonio Rueda de Valencia.

Trabajo Fin de Grado

**MEJORAS DE EFICIENCIA ENERGÉTICA
EN EL GRUPO DE VIVIENDAS “ANTONIO RUEDA”**

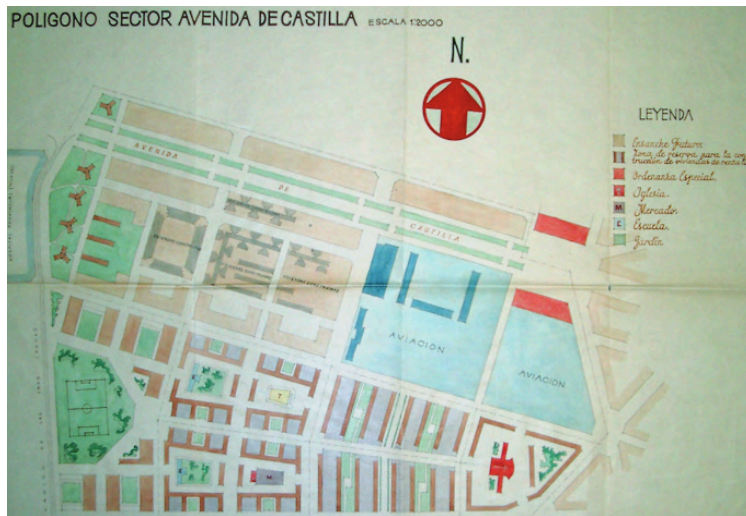
Figura 1.5. Polígono Sector Avenida de Castilla (1955). Planta de nuevas alineaciones propuestas. Pérez Igualada (2012)

Javier Goerlich y Camilo Grau escribieron el plan del Polígono de la Avenida de Castilla, que forma parte del Proyecto Parcial I del Plan de 1946. La superficie trapezoidal está rodeada por la Avenida de Castilla en su parte norte, el camino de Tres Cruces en su parte oeste, la calle de Tres Forques en su parte sur y las calles de Enguera y Archiduque Carlos en su parte este.

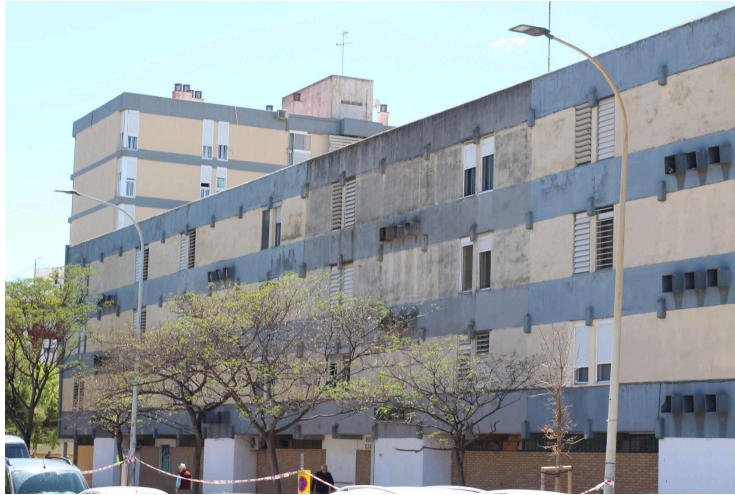
Figura 3.2. Bloque de viviendas A4-3. Fachada norte.

La estética de las fachadas se caracteriza por unas bandas horizontales de colores gris y amarillo pálido. Es en las bandas amarillo pálido donde se practican los huecos de ambas fachadas. En la fachada sur las ventanas son más anchas, al corresponderse con la zona de día (salón-comedor y cocina) y a una de las tres habitaciones. El control solar se prevé con unas persianas correderas orientables de aluminio, que se desplazan a través de guías sobre el paño ciego junto a cada hueco. Por otra parte, en la fachada norte, recayente a las otras dos habitaciones de la vivienda, los huecos son más estrechos y también disponen de persianas de aluminio orientables, pero esta vez son fijas. La materialidad en las bandas amarillo pálido es de bloques ytong revestido con mortero de cemento y pintado.

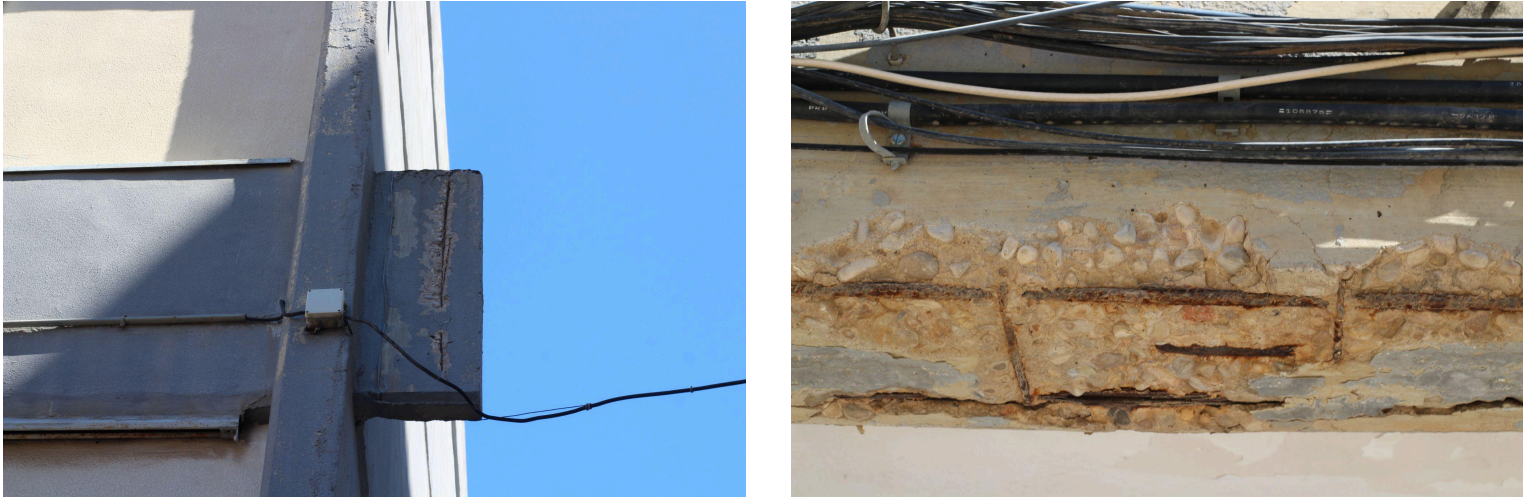
Acabados: En muchos de los voladizos de las galerías recayentes a la cocina se aprecia un problema de carbonatación del hormigón, esto ha producido corrosión en las armaduras, que al aumentar de tamaño han provocado el desconchamiento del hormigón en varias zonas, quedando las mismas expuestas a la intemperie. También se han detectado manchas de humedades en los mismos voladizos. En la fachada posterior se observan humedades bajo las carpinterías, además de pequeños desprendimientos del revestimiento exterior. Por último, se aprecia una falta de homogeneidad en la pintura de acabado exterior, con cambios de coloración entre las distintas secciones de la fachada.

Figura 3.5. Desconchamiento del hormigón y corrosión de las armaduras. *Imagen de autor.*

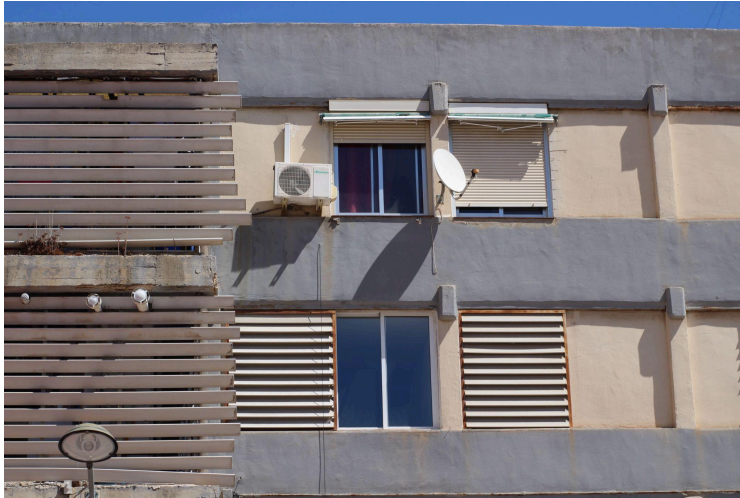
Otro problema muy evidente en el edificio es la presencia de elementos de instalaciones en la fachada sur, afectando la imagen de limpieza y homogeneidad de la misma. Se aprecian instaladas de forma arbitraria y totalmente descubiertas al ojo exterior: unidades exteriores de ventilación, antenas de telecomunicaciones, instalaciones de telefonía y wifi, cableado del circuito eléctrico, etc

Figura 3.6. Instalaciones en fachada. *Imagen de autor.*

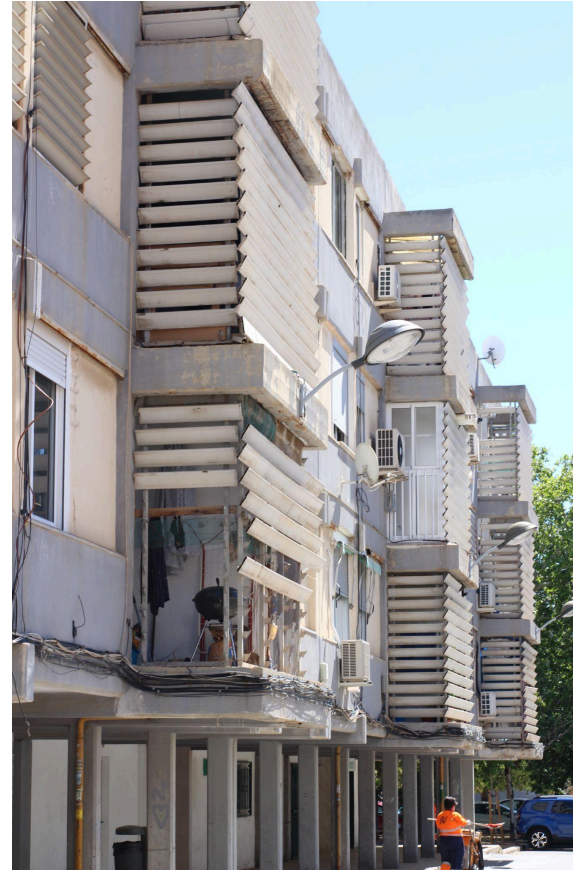
Figura 3.7. Mal estado lamas de oscurecimiento y humedades en voladizos. *Imagen de autor.*

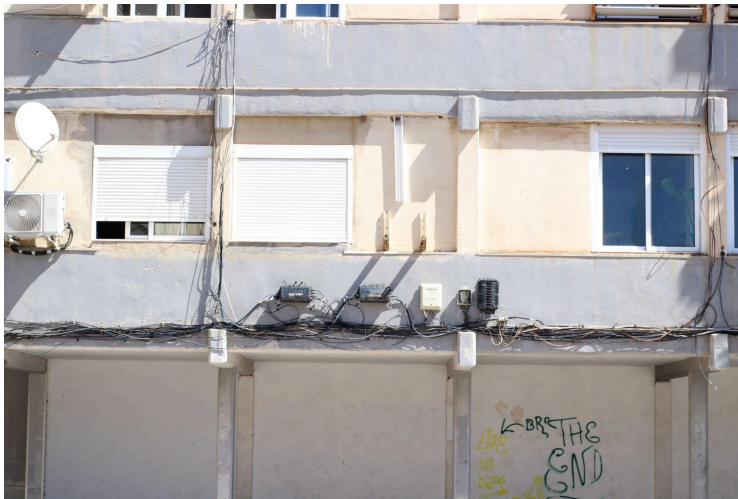
Figura 3.11. Instalación eléctrica y de telefonía vistas en fachada.

Heterogeneidad en carpinterías y tamaños de huecos.

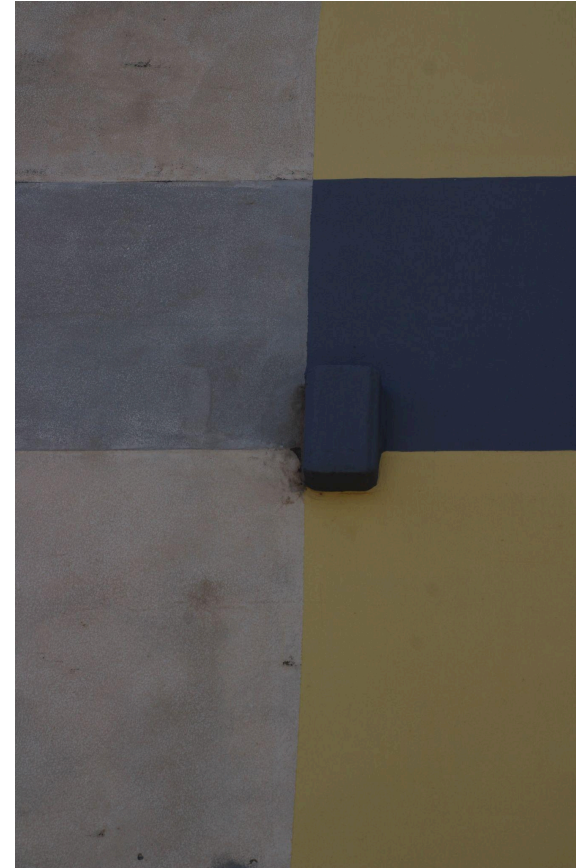
Figura 3.10. Cambios de coloración en la pintura de las fachadas.

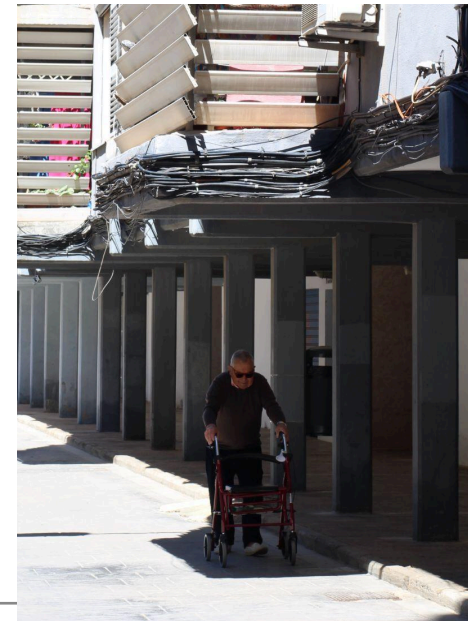
Entrando ya en las modificaciones que se proponen en el proyecto en materia de accesibilidad, se aplica la normativa DC-09 en la distribución interna de las viviendas y se coloca un ascensor cada quince viviendas, proporción que cambia dependiendo del bloque a resolver del conjunto, ya que los bloques de tipología PB+3 (denominados A4-3 en el proyecto original) se forman con la combinación de entre dos y cinco módulos de seis viviendas con núcleo de comunicaciones. Tras haber estudiado todas las posibilidades de ubicación de los ascensores se decide demoler las escaleras originales y colocar un forjado de madera en su lugar además de una galería de madera adosada a la fachada norte. Esta operación permite colocar únicamente los ascensores necesarios por bloque junto a la nueva galería de madera, en lugar de colocar un ascensor cada seis viviendas en la fachada sur. Esta decisión quedó descartada desde un principio porque sería un gran estorbo visual y espacial en la fachada sur, que se quiere que tenga una relación muy estrecha con la plaza pública. La nueva galería de madera adosada a la fachada norte, además de los ascensores necesarios se le adosa una escalera de evacuación exterior. También permite resolver el problema de ubicación de las instalaciones en los actuales bloques.

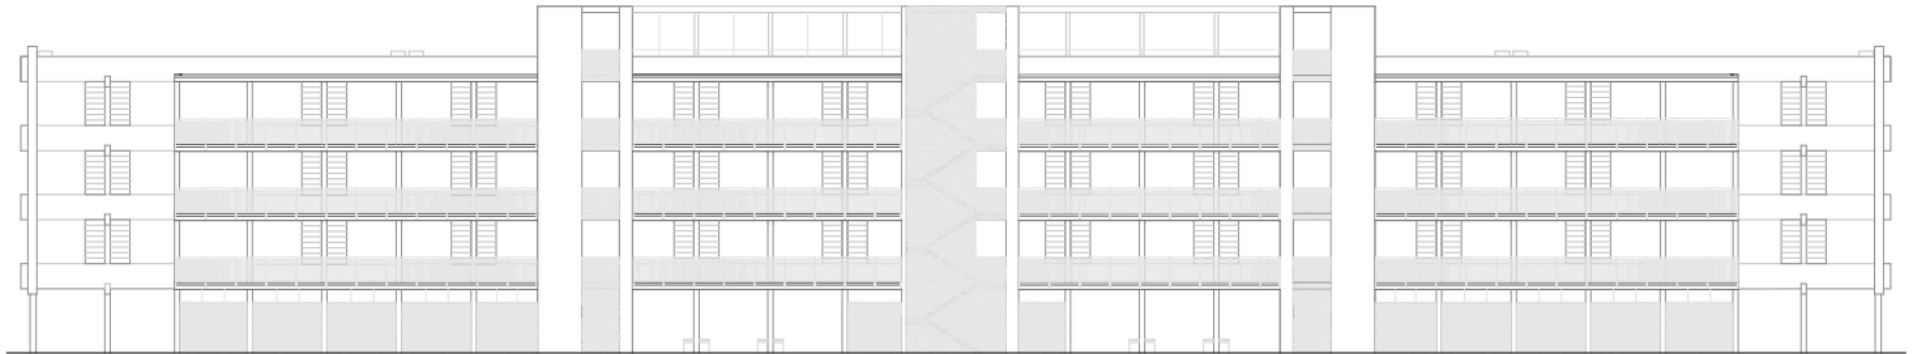
ALZADO NORTE

Figura 4.5. Planos del proyecto de rehabilitación. *Elaboración propia.*

La mejora de la envolvente térmica se resuelve con dos operaciones, la primera es la sustitución de todas las ventanas existentes por unas de doble vidrio de baja emisividad con carpinterías de aluminio con rotura de puente térmico. Como segunda medida, se coloca aislante térmico EPS en toda la envolvente del edificio. En la fachada norte se resuelve con un sistema SATE con acabado de enfoscado de cemento y en la fachada sur, con módulos prefabricados de madera (del mismo tono grisáceo que el enfoscado de la fachada sur, y que la galería de madera de la fachada norte), que se ensamblan unos junto a otros con encuentros machihembrados. Estos módulos llevan en su interior el aislante térmico.

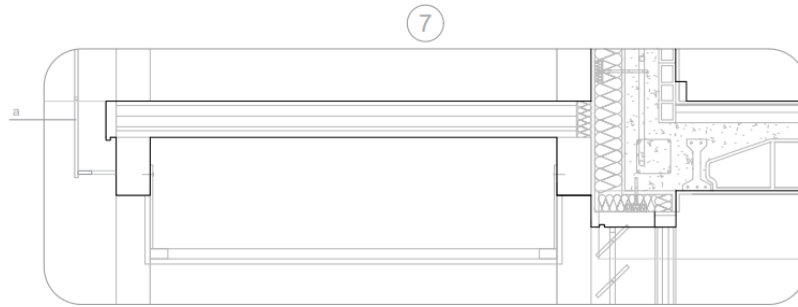
- Detalles constructivos 2/2

| 6 | ENCUENTRO FORJADO - CERRAMIENTO (SECCIÓN C) |
