CONSERVACIÓN *IN SITU*. LAS PIRÁMIDES PREINCAICAS DE COCHASQUÍ, ECUADOR

Begoña Carrascosa Moliner y Olga M^a Medina Lorente
 Instituto Universitario de Restauración del Patrimonio de la Universidad Politécnica de Valencia
 Taller de materiales arqueológicos y etnográficos

RESUMEN: *El proyecto Las Pirámides Preincaicas de Cochasquí, contribuye a la puesta en valor y conservación “in situ” de un importante enclave arqueológico. Es un proyecto interdisciplinar en el que participan la Agencia Española de Cooperación Internacional para el Desarrollo (AECID), la Universidad Politécnica de Valencia, a través de investigadores del Instituto Universitario de Restauración del Patrimonio y el Gobierno de Pichincha, Ecuador. Debido a la importancia histórico-cultural del Parque Arqueológico de Cochasquí, fue realizado un programa de intervención conservativa, para la recuperación de dos plataformas cerámicas de carácter ceremonial situadas en la cúspide de la Pirámide nº13. Contribuyendo así a la protección de un patrimonio que es común a todos y en especial, seña de identidad del pueblo ecuatoriano.*

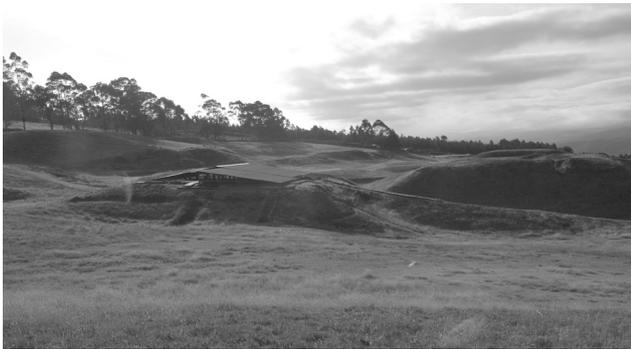
Figura 1. Vista lateral de la Pirámide nº13, donde se ubican las plataformas cerámicas

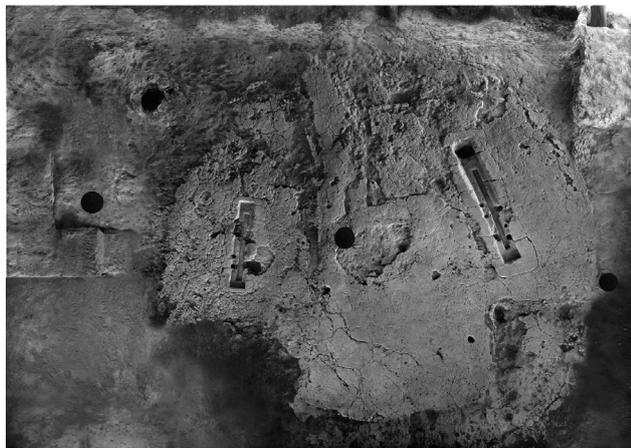
posterior abandono. Oberem realizó excavaciones en las plataformas en la búsqueda de más restos arqueológicos, lo cual justifica la presencia de algunas de las lagunas. Como es usual en cualquier resto arqueológico, se reflejan los movimientos de tierra que han ido aconteciendo desde su realización hasta hoy, que no solo se manifiestan en forma de roturas de antiguas fisuras, sino también en el desnivel que presentan. Todo ello, junto al desgaste causado por el uso en el momento de su ocultación por los Quito Cara, al encontrarse estos en guerra con los Incas, mediante bloques de cangahua, (según cuentan algunos estudios), reflejan la suma total de un elevado porcentaje de pérdida matérica que oscila alrededor de un 40% en la plataforma superior (Ver figura 2) y aproximadamente un 30% en la plataforma inferior (Ver figura 3).

Figura 2. Vista aérea de la plataforma superior en su estado inicial (calendario lunar)

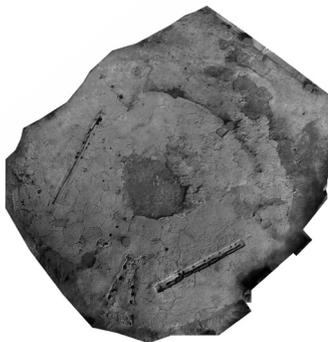
Figura 3. Vista aérea de la plataforma inferior en su estado inicial (calendario solar)

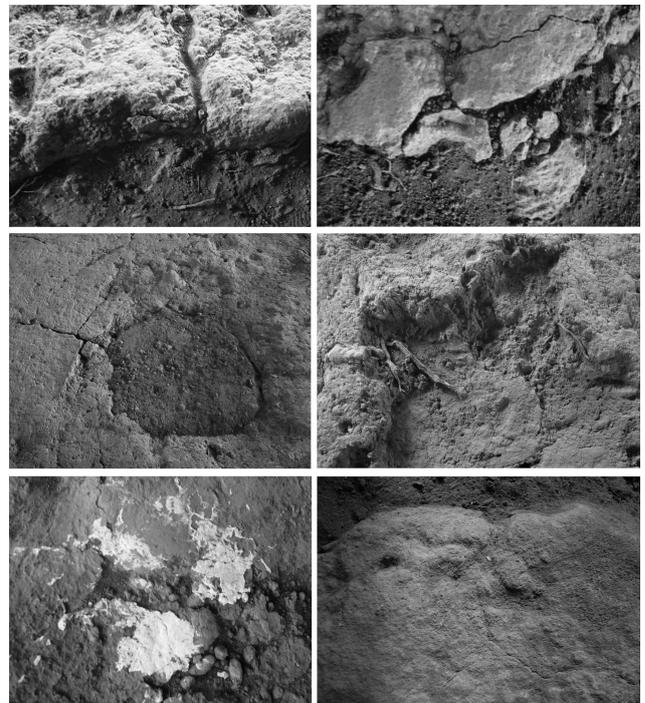
En ambas plataformas se aprecian patologías propias de la naturaleza de la arcilla de tipo bentonita-Ca, montmorillonita-illita, como es el caso de estas cerámicas, ya que tienen una altísima susceptibilidad de aparición de fisuras durante el secado. La aparición de dichas fisuras es bastante frecuente en los procesos de fabricación manuales, como es el caso.

tierra suelta de tonos oscuros que contrastan con la tonalidad más clara de las plataformas y roturas de material cerámico que por lo general se encuentran circundantes a éstas. La presencia indiscriminada de merodeadores en los años de abandono sobre las plataformas está presente en los factores de alteración, provocando abrasión sobretodo en zonas de entrada y salida y bordes perimetrales, ocasionando también fracturas y pérdida total por pulverización de fragmentos sueltos (Ver figura 4).

Figura 4. Varias de las patologías presentes en las plataformas, donde se puede apreciar: descohesión matérica, fisuras, fracturas, tierra compactada, raíces, restos de pintura sintética, lagunas de tierra y microorganismos

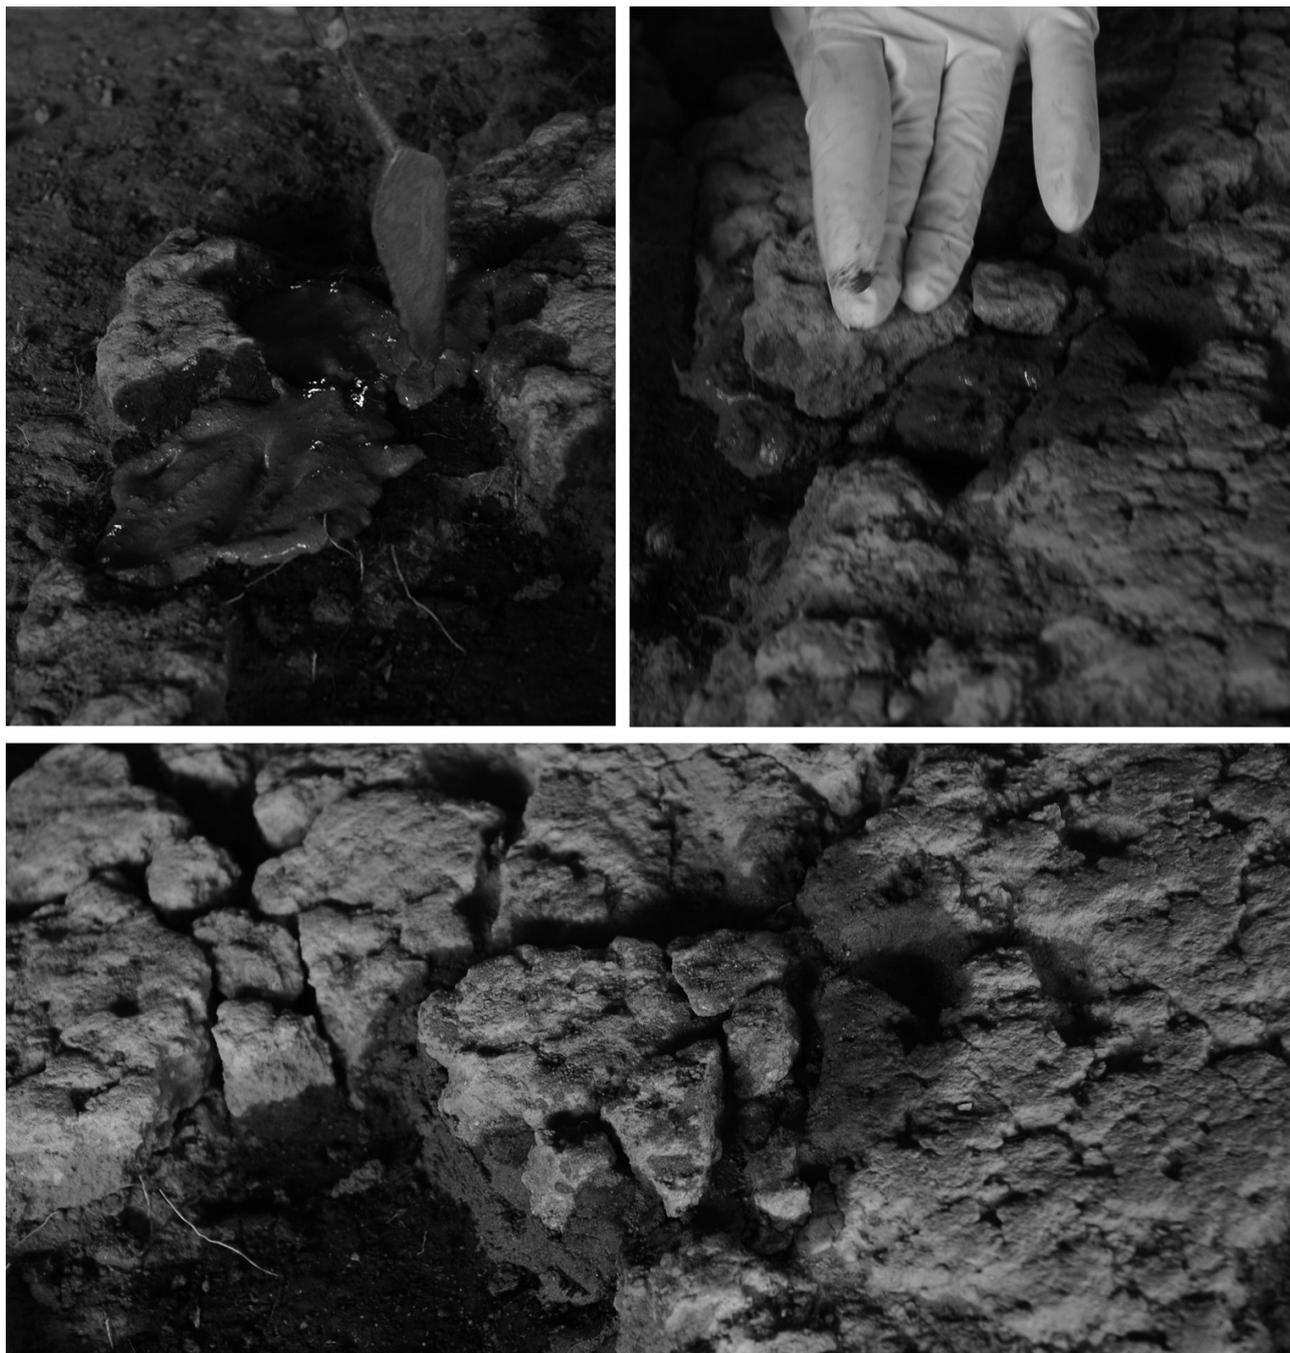
Figura 5. La reubicación de fragmentos fue realizada con morteros naturales próximos al cromatismo de las cerámicas

Una vez realizadas las acciones de limpieza se procedió a la realización de probetas de mortero pigmentadas con diversas tierras propias de la zona de Cochasquí, las cuales fueron determinantes para la realización tanto de rebordes internos de lagunas como los perimetrales, los estucos destinados al relleno de grietas y pequeñas lagunas. Alcanzándose un total de 47 probetas, las cuales estaban compuestas con cal hidráulica que responde a un bajo porcentaje de sales solubles. Fueron realizados morteros naturales; a los que se les incorporaron tierras de la zona que respondían a tonos grises, blancos, amarillos, rojos anaranjados y negros, en definitiva a las características cromáticas que respondían las plataformas. El paso siguiente fue la reubicación de fragmentos (Ver figura 5) mediante el empleo de morteros acordes con el color original. Por ello, fueron seleccionados dos tonos; gris y rojo, dado que eran los colores predominantes en ambas plataformas. La aplicación de estos morteros destinados a las pequeñas y medianas lagunas fue realizada por vertido, combinando en el caso necesario los dos tonos de mortero a la vez sobre una misma laguna. Posteriormente al fraguado, se procedió a la texturización de dichos morteros, con el fin de integrarlos con el carácter rugoso propio de las plataformas.

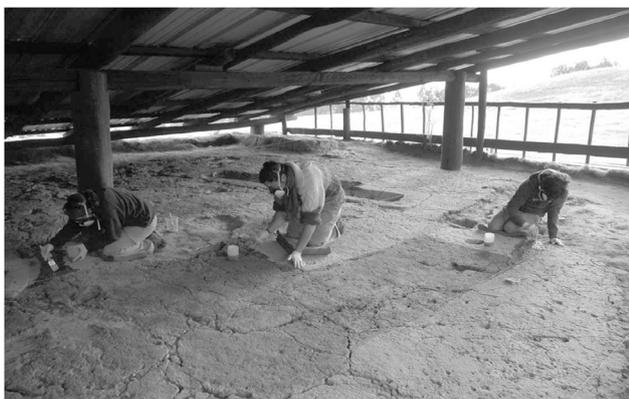
Figura 6. Instantánea de la fase de consolidación correspondiente a la plataforma superior

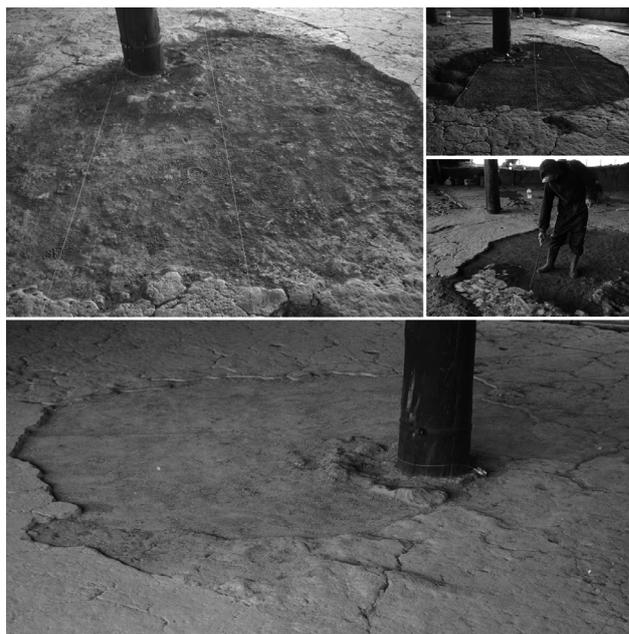
Figura 7. Proceso de intervención llevado a cabo sobre la laguna central perteneciente a la plataforma inferior

Previamente a la incorporación de tierras cromáticas fueron realizadas pruebas de fijación en las lagunas de tierra con el objetivo de afianzar las partículas que eran movidas por los fuertes vientos y que dicha fijación fuera superficial, resultando más adecuado el acetato de polivinilo al 10%. Los resultados obtenidos al cabo de pocas horas fueron satisfactorios ya que se obtenía una fijación del sustrato terroso de apenas un centímetro de espesor, pero lo suficientemente fuerte como para soportar peso. De este modo se evitaba que los fuertes vientos, característicos de la zona levanten así una menor cantidad de tierra, permitiendo un mejor mantenimiento del sitio y una visualización de las plataformas más relajada para el espectador, ya que las grandes lagunas pierden su tono oscuro grisáceo en contraste con los tonos claros de las cerámicas para adquirir tonalidades más afines a ellas, permitiendo una visualización conjunta de cada una de ellas (Ver figura 7).

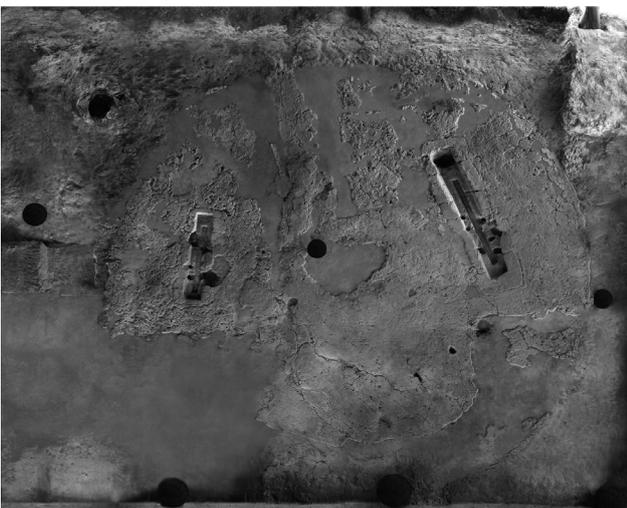
Figura 9. Estado final de la plataforma superior

Como conclusión de lo expuesto nos es grato mencionar que el mayor logro fue poder verificar meses después de la intervención *in situ*, que los trabajadores fueron capaces de volcarse en la preservación de estas manifestaciones con compromiso y buen criterio (Ver figuras 9 y 10). Manteniendo actualmente un correcto tratamiento de mantenimiento en las estructuras arqueológicas. Tras la experiencia y el incremento de

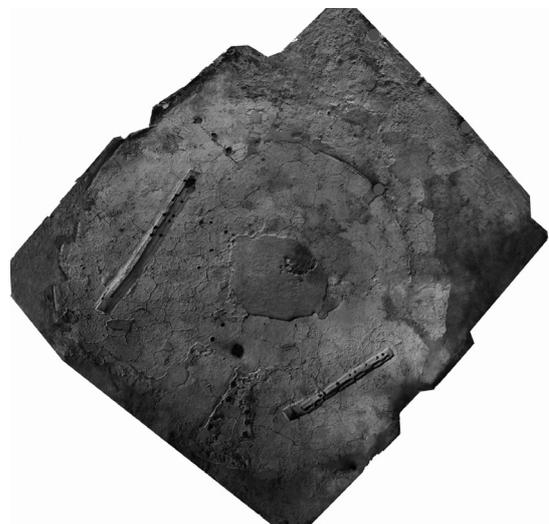
Figura 10. Estado final de la plataforma inferior
