LAS TÉCNICAS DE ARRANQUE DE PINTURA MURAL PARA CONSERVAR DOCUMENTACIÓN HISTÓRICA DE UN EDIFICIO

M^a Pilar Soriano Sancho¹ y Juan Serra Lluch²

Instituto Universitario de Restauración del Patrimonio del la Universidad Politécnica de Valencia

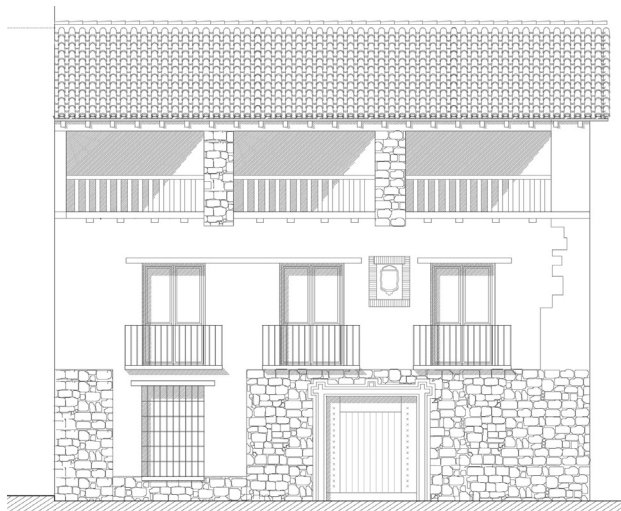
Figura 2. Fachada principal de la vivienda

del muro transpire. Sobre el enfoscado de cal existen distintas lechadas de mortero del mismo material. (Ver figuras 2 y 3)

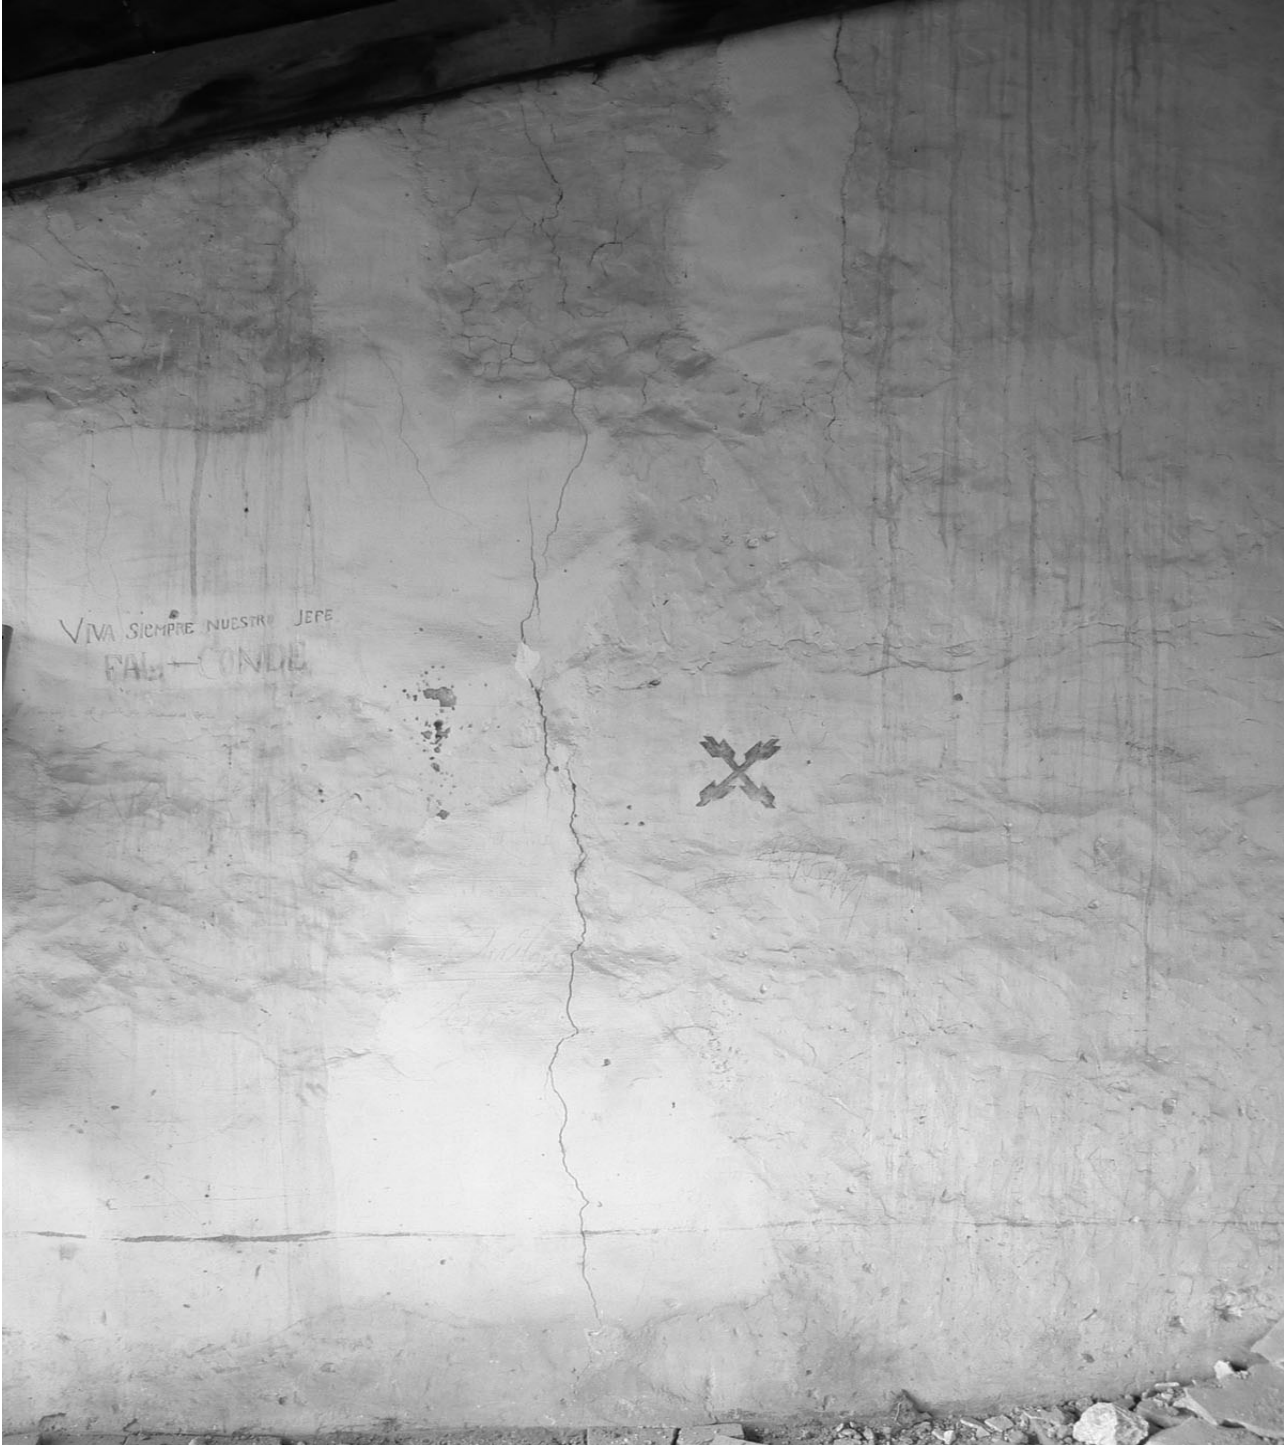
Figura 4. Alzado de uno de los muros del solar con los graffiti antes del arranque

Se conservan un total de 15 *graffiti*. Todos ellos ubicados en el exterior, aunque protegidos por la cubierta del edificio (Fig 4), y han sido realizados con lápiz de grafito o bien con colorante añil común, conocido como “azulete”. Excepcionalmente, existe alguno de ellos que ha sido esgrafiado con un instrumento punzante, y se observa el color ocre más oscuro de los estratos inferiores (Ver figura 5). (Ver figura 4)

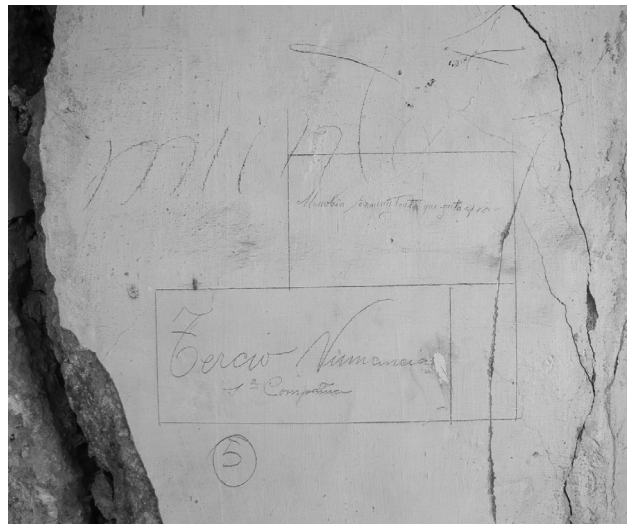
Figura 6. “Tercio de Numancia. 1ª Compañía.”

No cabe duda de la identificación de los autores de los *graffiti*, pues uno de ellos dice: “*Viva el Tercio de Numancia, 1ª compañía de la legión castellana aragonesa*” (Ver figura 6). Su pertenencia a los requetés queda asegurada con consignas como: “*Todos a mis órdenes. Requetés firmes!*” (Ver figura 7), “*Viva siempre nuestro jefe Fal-Conde. Homenaje al pueblo de Rubielos de Mora*” ó “*F.E. significa Fuerza Emboscada*”. Algún soldado podría ser gallego, pues escribe: “*Viva Pontevedra Lugo y Coruña y Orense, las cuatro provincias de España*”. Existe, incluso, algún nombre propio como “*Domingo Tamayo*” ó “*José Torán*”. El apellido Torán es muy común en Teruel, por lo que debe descartarse que José Torán se refiera al famoso ingeniero de caminos, canales y puertos nacido en Teruel y que destacó por el desarrollo de importantes obras de ingeniería civil, pues se sabe que pasó la guerra escondido en Madrid³.

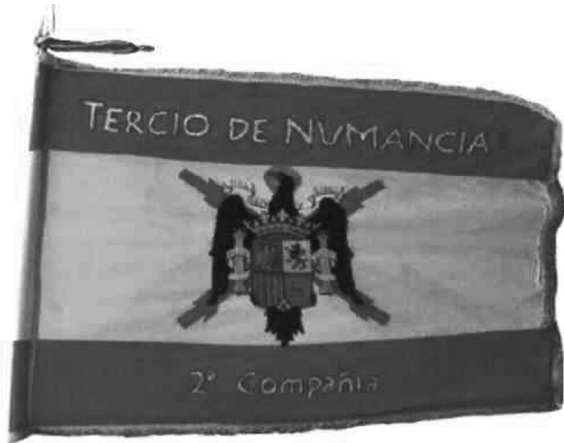
Figura 9. Bandera de la 2ª compañía del Tercio de Numancia

Los graffiti que no tienen texto representan en su mayoría dos flechas cruzadas en forma de aspa de san Andrés. Éste símbolo superpuesto al escudo de España estaba presente en la bandera que identificaba a los requetés numantinos⁶ (Ver figura 9). En algunos
