# ARQUITECTURAS OLVIDADAS: LAS EXPEDICIONES CIENTÍFICAS COMO MÉTODO DE INVESTIGACIÓN DEL PATRIMONIO EN PELIGRO

Gaspar Muñoz Cosme<sup>1</sup>, Nuria Matarredona Desantes<sup>1</sup>, Beatriz Martín Domínguez<sup>1</sup> y Manuel May Castillo<sup>2</sup>  
 Instituto de Restauración del Patrimonio de la Universidad Politécnica de Valencia

**RESUMEN:** *La arquitectura de los mayas antiguos constituye la manifestación más característica de esta milenaria cultura centroamericana. Muchas de sus ciudades permanecen aún olvidadas, quedando sus edificaciones expuestas a los peligros derivados del abandono y del expolio.*

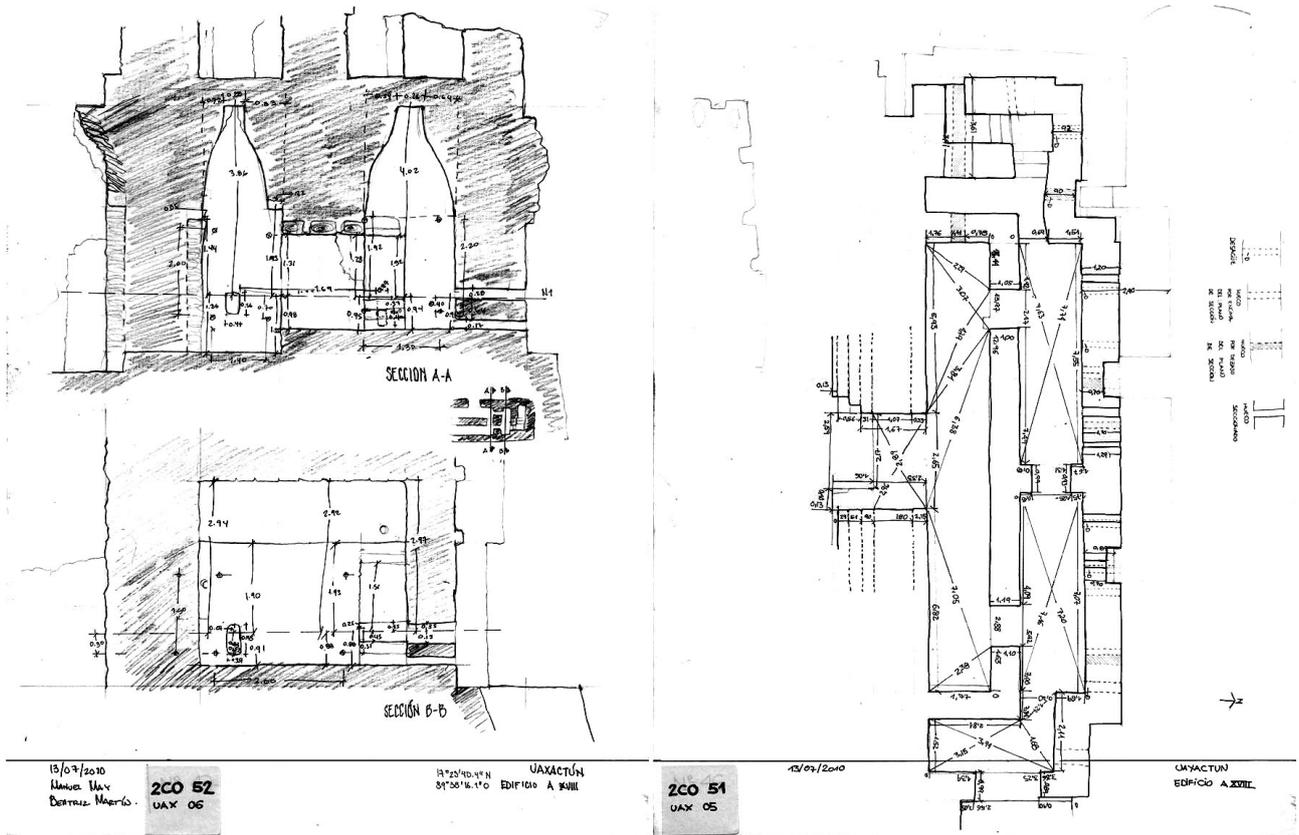
Figura 2. Croquis del edificio A-XVIII de Uaxactún

En cada lugar visitado se realizan croquis a mano alzada sobre papel blanco DIN A 3. Cada croquis contiene un código de identificación, la fecha de su realización, los autores, la denominación del elemento que se dibuja e información complementaria. Los datos recogidos en los croquis pertenecen a las siguientes categorías:

1. Plantas, con medidas de los elementos constructivos de interés (muros, bancas, gradas, proyección del techo-bóveda y otros). Se incluye una planta general de localización.
2. Secciones, para mostrar el alzado de los muros y bóvedas. Incluyendo elementos de interés (pasadores, nichos, bancas, coloraciones en estucos, grafitos, pintura mural) y patologías (grietas, fisuras, humedades, micro flora y roturas de saqueo entre otras).
3. Alzados de fachadas para documentar los elementos arquitectónicos de interés y el estado actual de las patologías.
4. Apuntes en perspectiva para mostrar volumetrías, altorrelieves y otros que facilitan la comprensión del elemento.

Sobre los croquis se realiza la recogida de información dimensional del elemento y la documentación de su estado de conservación. Además se lleva a cabo la toma de documentación fotográfica. Para el levantamiento arquitectónico se aplica un método mixto que conjuga el denominado "punto a punto" o discontinuo y la fotogrametría o levantamiento continuo. (Ver figura 2)

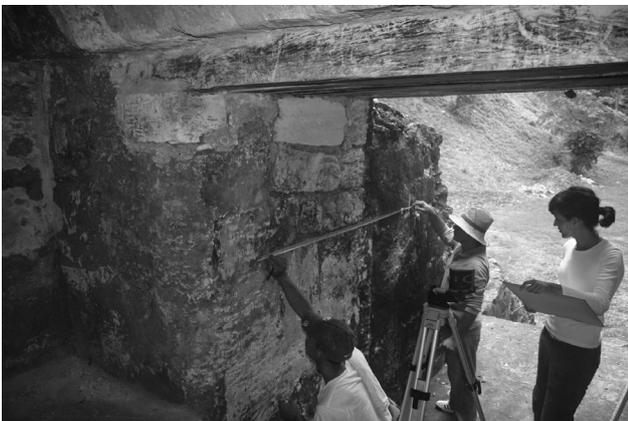
Figura 3 Colocación de dianas y nivel láser.

La fotogrametría se utilizó básicamente en los alzados debido a la escasa información que proveían los suelos en la mayoría de los casos. Para esta tarea se sitúa un rectángulo ideal de dimensiones conocidas sobre una superficie plana, cuyos vértices son los *targets* o dianas. Las dianas se colocan a plomo y nivel sobre el plano del elemento, se fijan con cinta adhesiva ó con puntos de

silicona en frío, eligiendo en éste último caso las áreas del muro que presentaban pérdidas o lagunas. Las dianas se nivelan con el nivel láser, por las ventajas que proporciona este medio, que son la rapidez, la precisión y el alcance óptimos. De esta forma se pudo trabajar con niveles comunes entre los distintos elementos sin elevados costes de tiempo. Las dimensiones del rectángulo ideal se definieron según cada caso pero usando siempre números con un decimal como máximo: 1,00 m, 1,20 m, 1,30 m, etc. Se fotografía el elemento y posteriormente se rectifica y restituye en gabinete. Adicionalmente se toman niveles de suelo, niveles de arranque de bóvedas, de bancos, de claves de bóvedas y toda la información posible que permita corroborar la información recogida por el método fotogramétrico. (Ver figura 3)

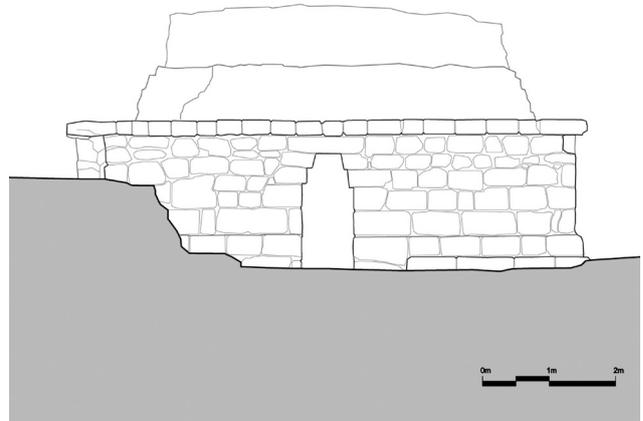
Figura 4 Alzado del Temascal de Nakum

mediciones realizadas de los edificios. En la restitución gráfica se busca representar además de la morfología del elemento, sus aspectos más destacados constructivos, arquitectónicos o formales, buscando los alzados o secciones más adecuados para mostrarlos. (Ver figura 4)

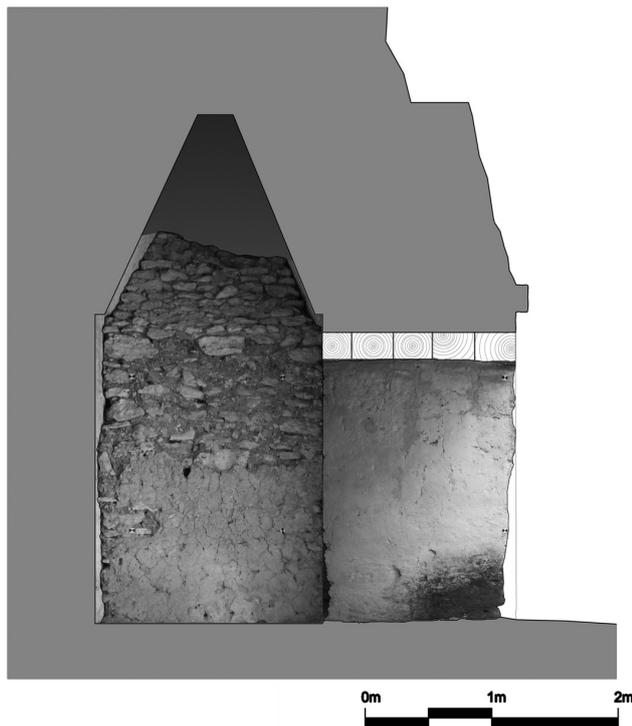
Figura 5 Sección del cuarto I del edificio III de San Clemente

La rectificación fotogramétrica es un modo de levantamiento fotogramétrico que consiste en transformar un fotograma original mediante un rectificador para obtener un segundo fotograma similar al primero pero como si se hubiera obtenido con una cámara dispuesta completamente ortogonal al plano del elemento. A éste fotograma se le denomina fotoplano.

El rectificador utilizado en este caso es una aplicación informática denominada ASRIX, disponible en la web del ICOMOS. El software corrige la deformación de la lente de cualquier cámara digital –es necesario calibrarla previamente– y luego la rectifica según los parámetros que se le indiquen. La rectificación en este caso consiste básicamente en obtener un fotoplano que contiene al rectángulo formado por las dianas, cuya dimensión es conocida. Una vez obtenidos los fotoplanos se unen para obtener un mosaico; para esto se utiliza el *Photoshop* como software de apoyo. El mosaico en formato “.bmp” se importa a *Autocad* para proceder a su restitución. (Ver figura 5)

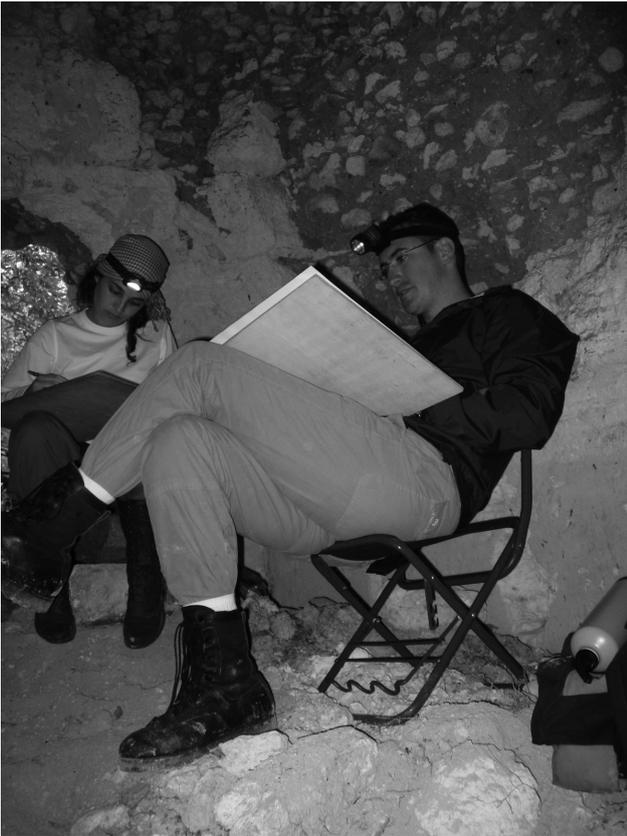
Figura 7 Trabajos de levantamiento en Dos Aguadas.

La mañana siguiente se partió hacia Dos Aguadas, al noreste de Nakum dentro de la concesión forestal comunitaria Árbol Verde, a la que se entregan los permisos pertinentes para que se permita el paso. El sitio se ubica entre dos aguadas, y de ahí deriva el nombre por el que se conoce. No hay constancia de que haya sido anteriormente investigado, y en el momento de la visita se encontraba sin vigilancia. Presentaba gran cantidad de arquitectura expuesta en riesgo de colapso a causa del elevado grado de saqueo. El objeto de trabajo se centró en la acrópolis al norte del sitio. Se documentaron el edificio al oeste de la misma así como la subestructura correspondiente, que conservaba en gran medida la bóveda de la primera estancia. (Ver figura 7)

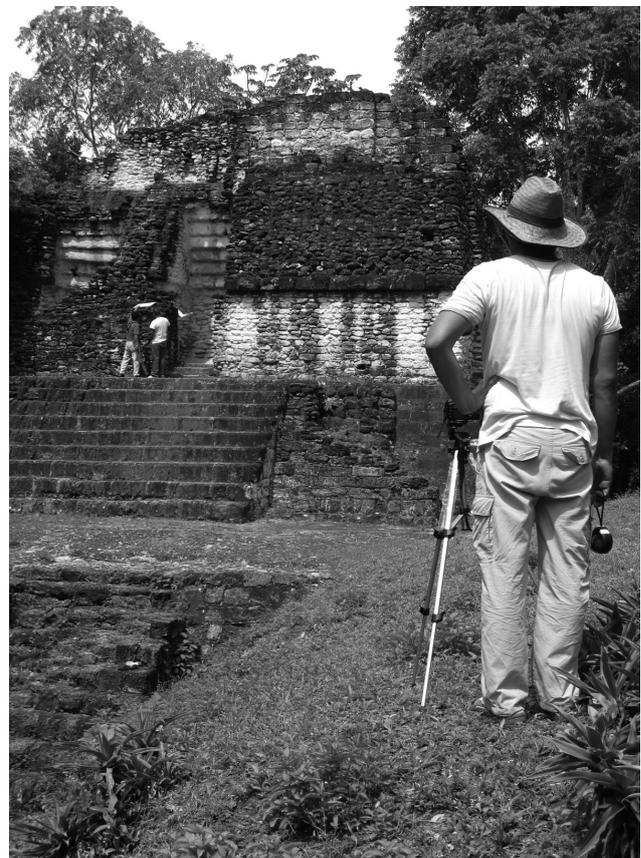
Figura 8 Toma de datos fotogramétrica en el edificio E-X en Uaxactún

Al levantamiento arquitectónico tradicional, de dibujo de croquis a mano alzada y toma de medidas con cinta métrica, se incorporó el distanciómetro láser. La toma de cotas altimétricas se realizó utilizando un nivel láser, lo que facilitó considerablemente el trabajo y permitió relacionar en altura las distintas edificaciones documentadas de un modo relativamente sencillo. El levantamiento fotogramétrico se utilizó para completar la representación de alzados y secciones, obteniendo un fiel documento del estado actual de los paramentos. (Ver figura 8)
