# ENSAYOS Y PUESTA EN OBRA DE LA LIMPIEZA, RESTITUCIÓN, CONSOLIDACIÓN E HIDROFUGACIÓN DE LOS MATERIALES PÉTREOS

**RESUMEN:** *TEn el presente artículo, se describen las diferentes pruebas y ensayos que se han realizado en los Puentes de La Trinidad y Serranos de Valencia, para, en primera instancia, determinar las técnicas más adecuadas a utilizar para la conservación y restauración de sus materiales pétreos y, en segunda instancia, para reconocer su proceso de puesta en obra, con la mínima afección posible al monumento. Igualmente, se explican las técnicas y los procesos que finalmente se han ejecutado en los ámbitos de: la limpieza general y la limpieza específica, las restituciones, tanto de juntas de mortero, como de faltantes pétreos, así como las técnicas y productos de consolidación e hidrofugación aplicados, con reconocimiento de los resultados.*

En el año 2005, derivado del avanzado estado de degradación y deterioro aparente de los mismos, y mediante convenio de investigación entre la Universidad Politécnica de Valencia y el Excmo. Ayuntamiento de Valencia, se procedió a realizar los necesarios estudios previos, y consecuentemente con sus conclusiones, se redactó los Pro

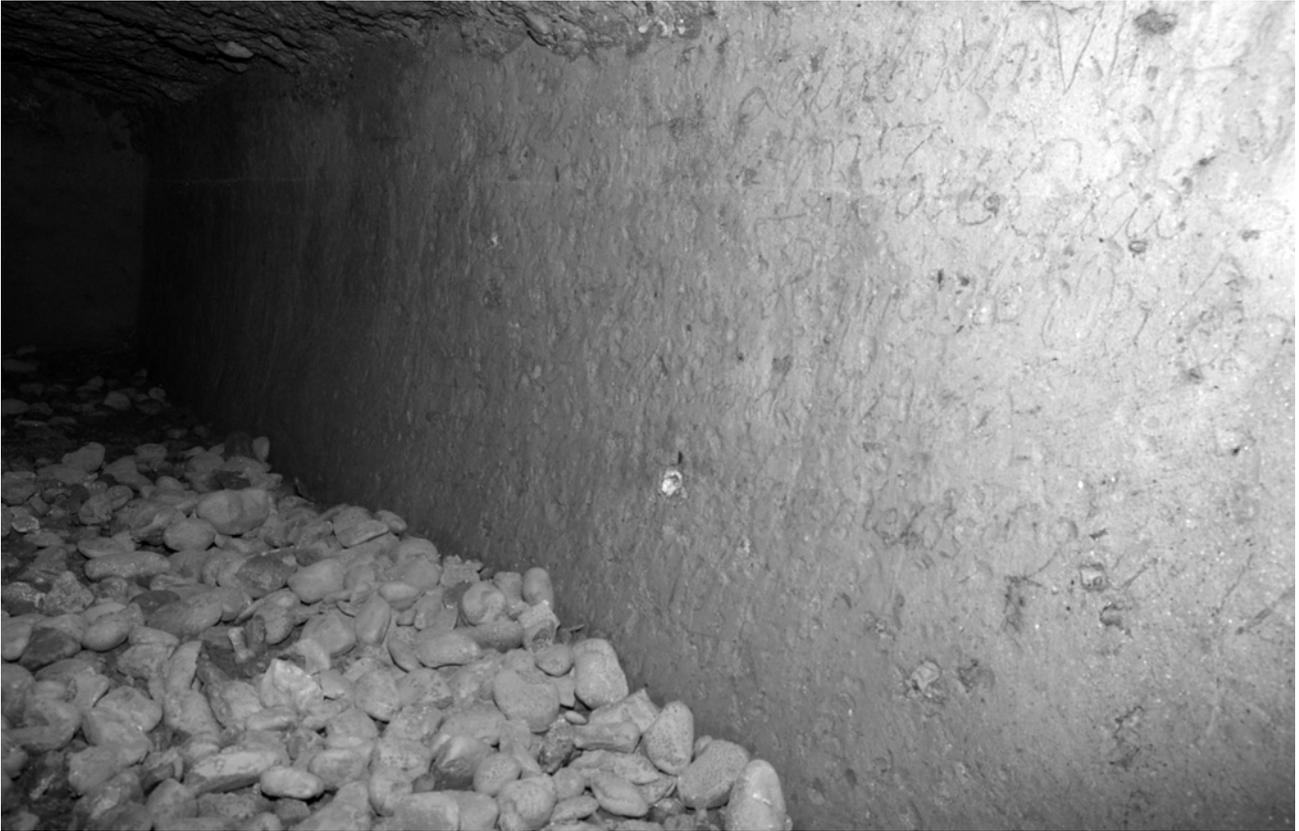
Figura 3 Interior galería en pila 4

Un tema de especial interés fue la localización en el Puente de Serranos, durante la apertura de los mechinales, de una galería interior excavada en la parte central de la pila nº 4, que conectaba internamente dos de los mechinales. Sobre la misma se ha realizado tanto un informe histórico como un informe arqueológico y, ambos concluyen con la afirmación, de que dicha galería fue construida durante la guerra de la independencia, en 1808, con la finalidad de poder acumular en ella dinamita suficiente para poder cortar el puente, y frenar con ello el avance de las tropas napoleónicas en su asedio a la ciudad de Valencia.

Esta metodología de voladura es de iguales características a la que encontramos en la pila 4 del Puente de Serranos.

La datación, además de por lo anteriormente comentado, ha venido reforzada por los restos de escritura con grafito, encontrados en las paredes del interior de la galería, en los que se puede leer con claridad: "... Reinado Fernando VII ... AÑ... 1810"

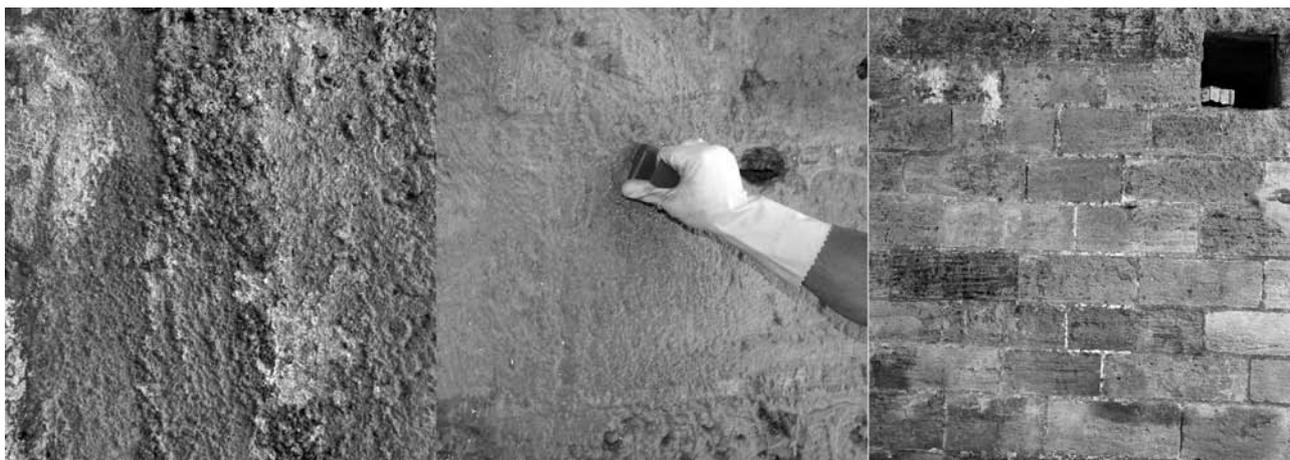
Figura 5 Limpieza específica de las costras

Para ello, se realizó por una parte el análisis de las costras-manchas negras, con el objeto de conocer su composición interna, y su estructura estratigráfica, lo que nos aporta datos de las causas y procesos de su formación.

El producto reconocido como más adecuado para la eliminación de las manchas negras ha sido el “Limpia Fachadas 5” de la casa comercial BPS, cuya composición está formada básicamente por hidróxido sódico.

Su aplicación se ha realizado con brocha de cerda sintética, hasta saturación de la superficie, dejándolo actuar entre 15 minutos y 2 horas, para a continuación realizar las operaciones de frotado con cepillo de cerda fuerte y aclarado con agua a presión (70-150 BAR). En aquellos casos en los que una sola aplicación no ha sido suficiente para eliminar las manchas y costras negras, se ha repetido la operación hasta un máximo de 5 veces.

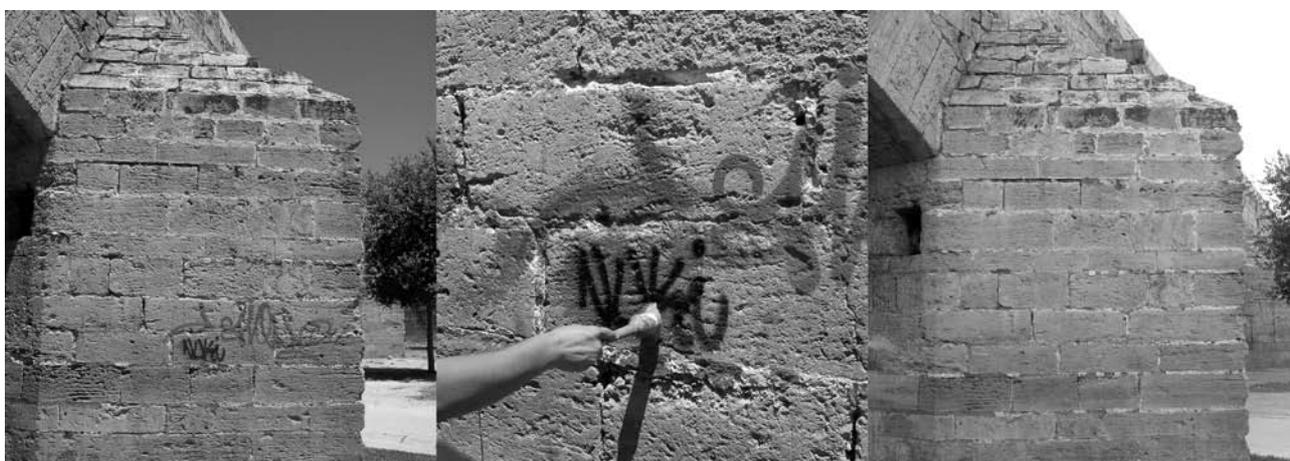
Figura 6 Limpieza específica de grafitis

Por último, los grafitis existentes sobre la superficie pétreo del puente fruto de actos vandálicos se han eliminado con un producto específico para ello. Como con el resto de los productos utilizados, se han realizado ensayos con diferentes productos sobre una superficie afectada con este deterioro y se ha valorado tanto la eficacia en su eliminación, como el respeto con la superficie pétreo existente y los restos cromáticos originales que en la misma permanecen en algunas zonas concretas de las juntas, consistente en una trama de color almagra, realizada en el siglo XVIII, con lechada de yeso y pigmento natural.

Como resultado de los ensayos, se estableció como productos comerciales mas adecuados el “Gel anti grafiti 200” reforzado en una segunda limpieza con el producto “Quita sombras 60 gel”. El primero está compuesto por disolventes y agentes espesantes, mientras que el segundo dispone además de hidróxido potásico.

El método seguido para su aplicación ha sido el siguiente: tras aplicar el *gel anti grafiti* con brocha y dejar actuar entre 20 y 60 minutos, se retira con agua a alta presión (150 BAR), y si quedan sombras se aplica el *quita sombras gel* sobre la superficie húmeda con brocha y tras dejar actuar entre 10 y 30 minutos, por último, se retira con agua a alta presión (70-150 BAR).

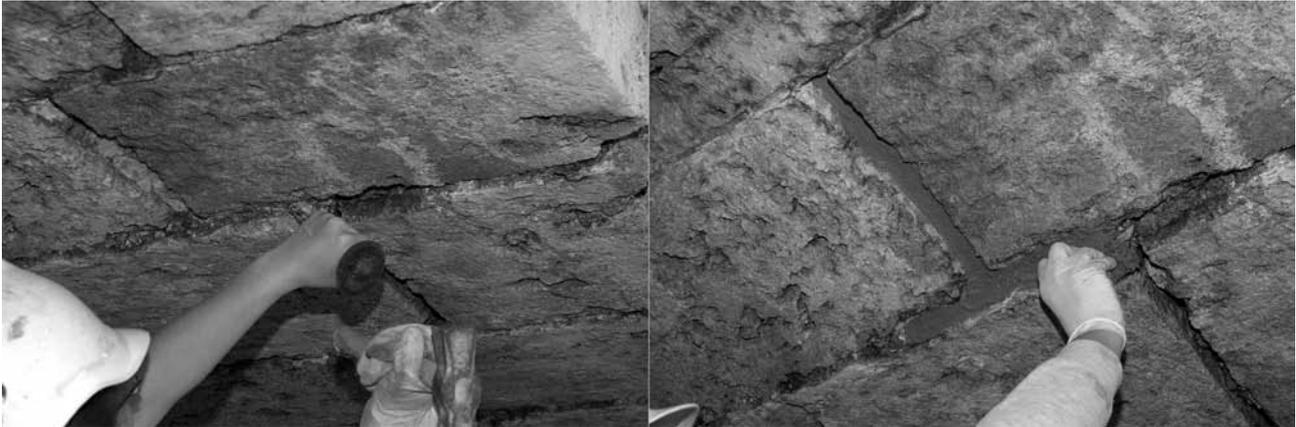
Figura 7 Restitucion morteros impropios

Los de origen humano, han sido los derivados tanto de intervenciones poco apropiadas, como pueden ser el rejuntado con mortero de cemento, o la disposición de anclajes metálicos, como actuaciones vandálicas reconocidas con grafitos o manchas de humos producidas por el fuego.

Tras analizar los resultados de los ensayos, y dadas las dimensiones de las juntas, con una profundidad media de 6 cm, se decidió la realización de la restitución de las juntas en dos fases, temporalmente distanciadas, utilizando dos morteros de cal: el primero, como mortero de base y el segundo como acabado superficial.

El mortero de base está compuesto por cal hidráulica y arena en proporción (1:3) y, a su vez el mortero de acabado final está compuesto por cal grasa y cal hidráulica en partes iguales y arena en proporción (1:3).

El proceso de puesta en obra de los mismos ha sido el siguiente: en primer lugar humedecer la superficie con agua desionizada; sobre ella, aplicar el mortero base con espátula, pasando una esponja al empezar su fraguado para conseguir una superficie mas rugosa y de mejor adherencia a la capa de mortero de acabado y, posteriormente, tras humedecer de nuevo la superficie con agua desionizada, ejecutar

el mortero de acabado final y, cuando éste inicia su fraguado, y se presenta “tirante”, pasar un cepillo de cerdas con el fin de sacar el grano y conseguir la textura adecuada.
