ESTUDIOS INFORMATIVOS PARA LA SOLICITUD DE DECLARACIÓN DE LA VILLA DE CHELVA COMO BIC, CONJUNTO HISTÓRICO PROTEGIDO

Camilla Mileto, Maria Diodato, Fernando Vegas y Paolo Privitera
Instituto Universitario de Restauración del Patrimonio de la Universitat Politècnica de València

TITLE: *Preliminary studies for the application to nominate the town of Chelva for the National Heritage List as a historic site*

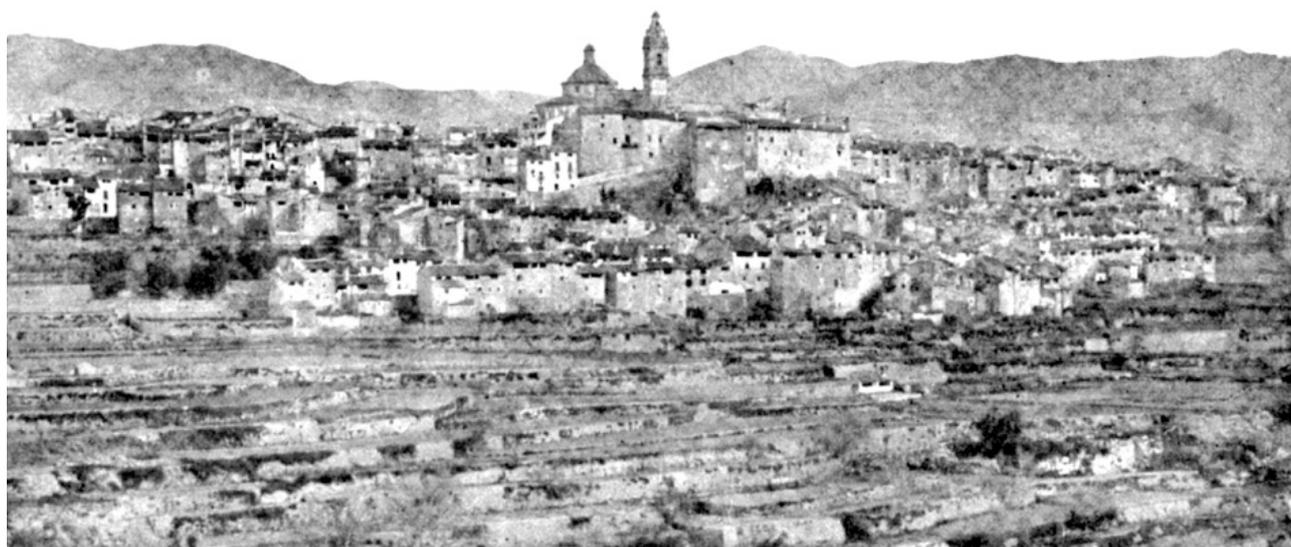
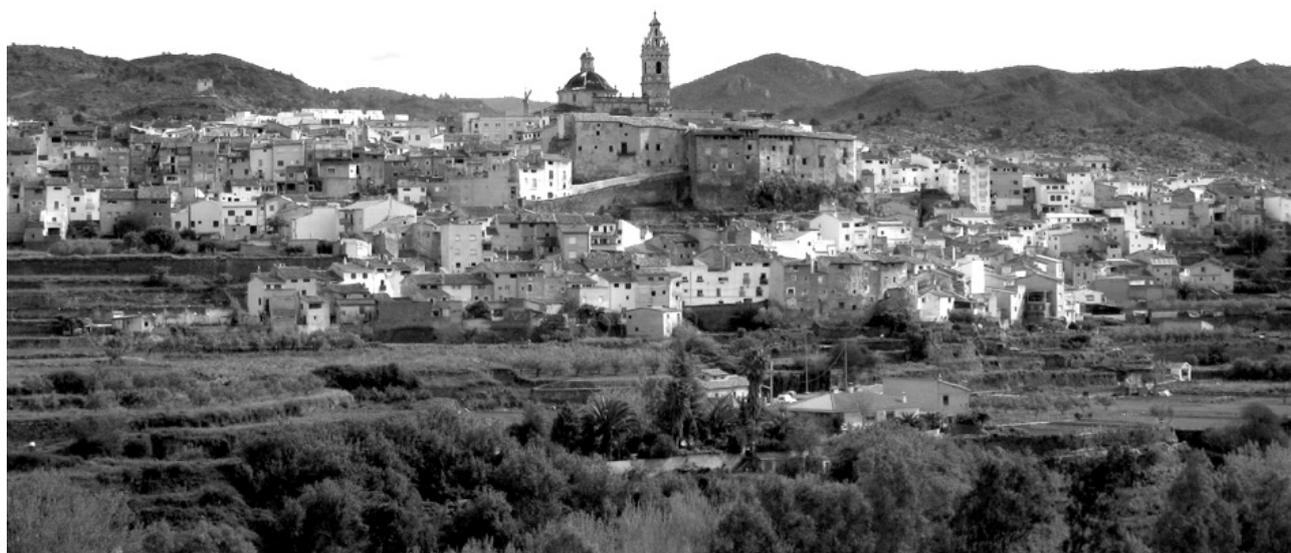
Figura 1. Comparación entre la foto de J. Belenguer de 1926 y la vista actual

La visión desde el exterior hacia el centro urbano fue examinada a través de la comparación directa de parejas de fotografías del pueblo que, tomadas desde el mismo punto y con el mismo enfoque, evidencian los cambios de la imagen del pueblo que se pusieron en marcha en los últimos cincuenta años (Ver figura 1). Esta comparación yuxtapone imágenes contemporáneas con fotos históricas de la colección del Fondo Gráfico de la Biblioteca Valenciana. Resultaría estéril una aversión ciega al progreso y a los cambios reflejados tanto en la creación de nuevos barrios como en la modificación o elevación de edificios preexistentes. La problemática real surge cuando las preexistencias, aquellas que constituyen la verdadera identidad de la población como la Iglesia de Nuestra Señora de los Ángeles, no sólo no son puestas en valor sino que quedan ocultas a la visión del visitante.

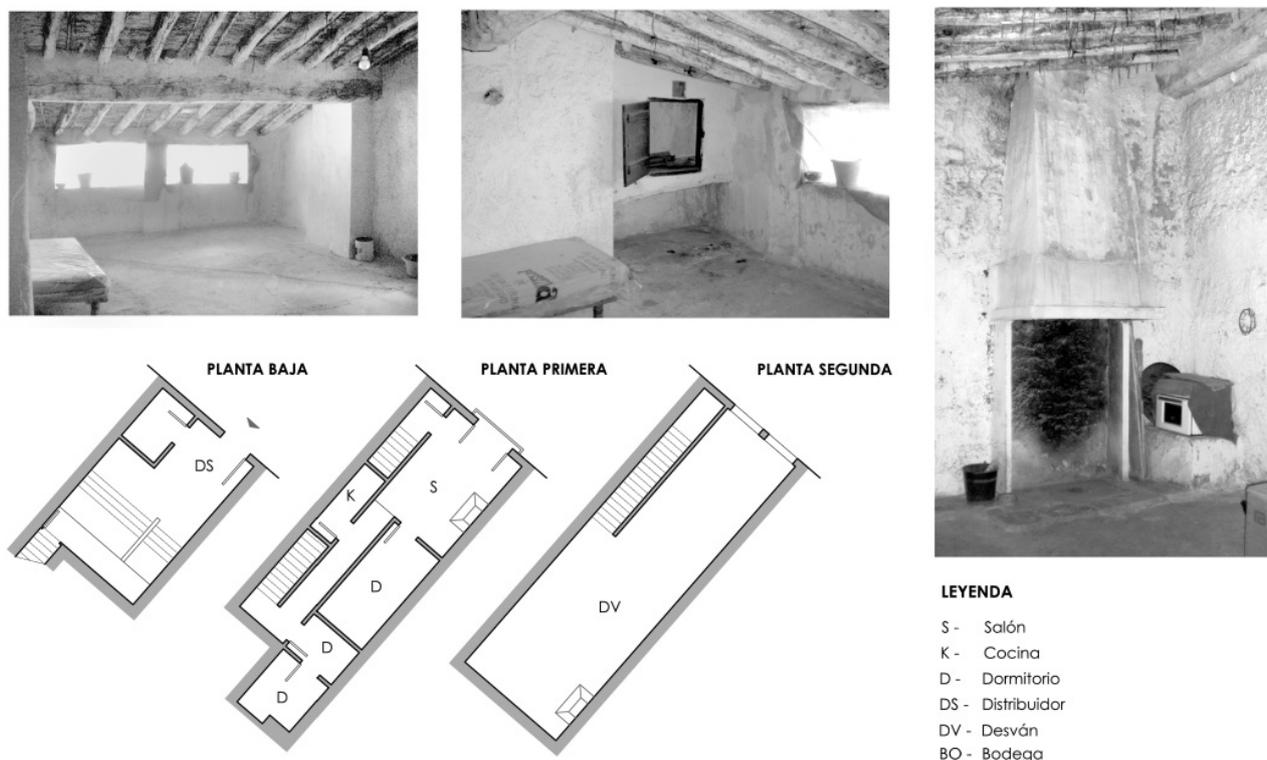
Figura 2. Ejemplo de levantamiento del interior de un edificio

A pesar de las dificultades de acceso a las viviendas de propiedad privada, se investigaron algunos ejemplos representativos del interior de estos edificios históricos desde un punto de vista material, espacial, tipológico y constructivo, para terminar de caracterizar la arquitectura cuyo exterior ya se analizó en la primera fase del trabajo y, eventualmente, para detectar y señalar los edificios y entornos singulares susceptibles de una protección especial. Gracias a algunos vecinos complacientes se pudo hacer un levantamiento tipológico de 21 edificios (Ver figura 2).

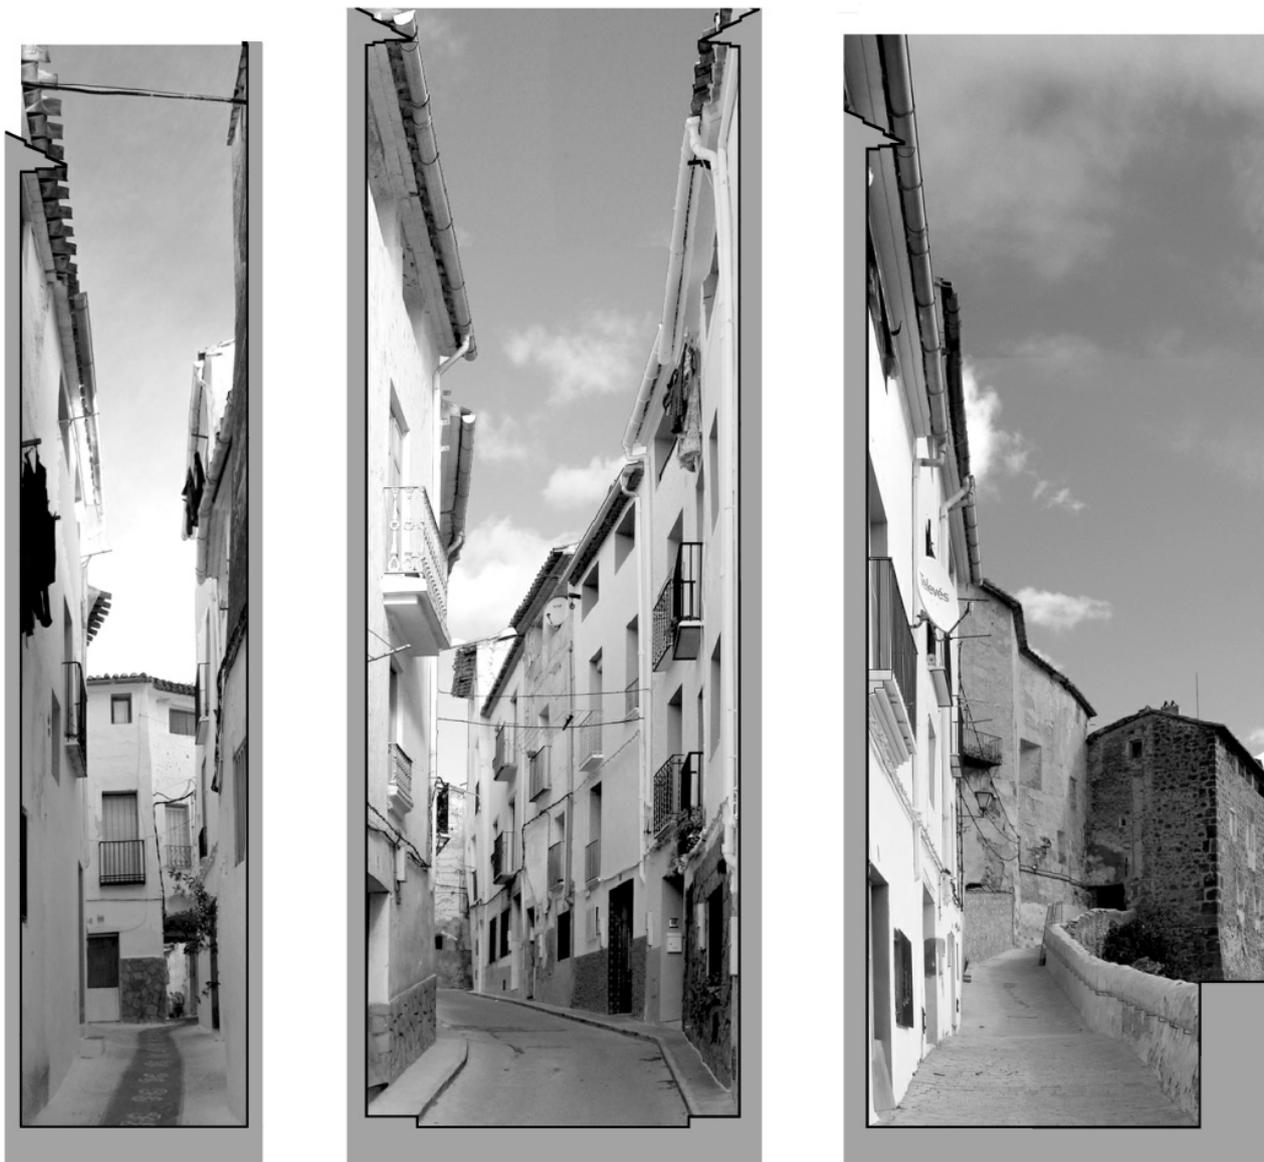
Figura 3. Tres de las cuarenta y tres secciones urbanas analizadas

Se dibujaron secciones urbanas con el montaje de la perspectiva fotográfica para investigar la relación particular que se establece entre la arquitectura y el espacio urbano al pie de la misma, y cómo ésta se transforma según el tipo de vía y se va adaptando a las diversas necesidades, entre otras, al soleamiento (Ver figura 3). Asimismo, estos estudios son útiles para detectar y advertir de los peligros de la sobrelevación de los edificios existentes de manera arbitraria y ocasional, ya no sólo a nivel del alzado continuo de las calles, sino también en la sección particular y característica de la misma.

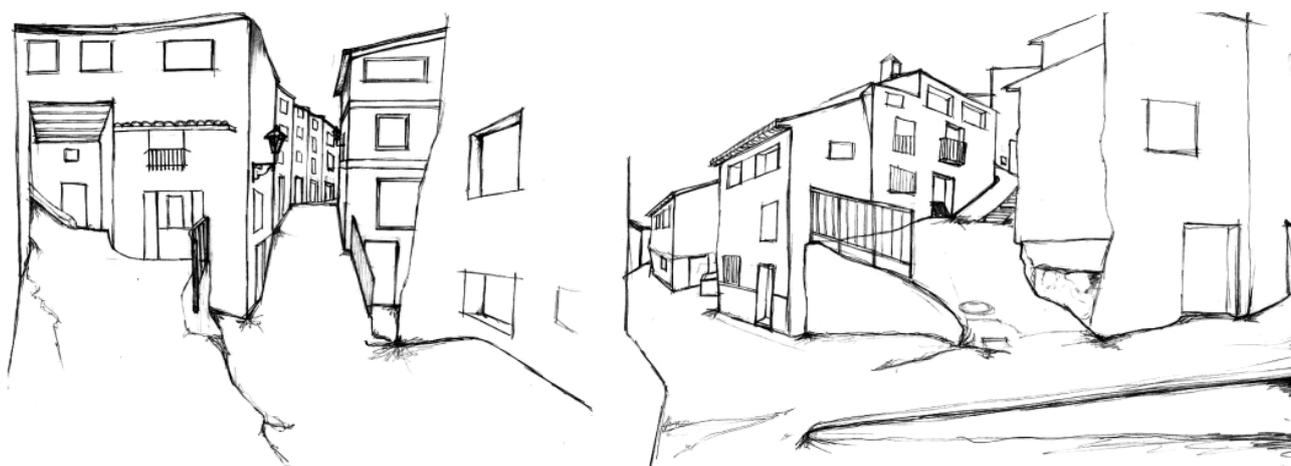
Figura 4. Croquis que ejemplifican el trabajo de interpretación de los espacios urbanos

Se elaboraron planos y croquis de catalogación de espacios urbanos como plazas, ensanchamientos, calles, replacetas, plataformas a diversos niveles, etc. con el objetivo de estudiar los diversos niveles de encuentro de estos espacios urbanos y cómo este conjunto de espacios públicos incardinados y articulados entre sí coadyuva a conformar el carácter urbano que posee Chelva (Ver figura 4). Conjuntamente, se han localizado todas las conexiones entre calles realizadas a través de escaleras, una de las características distintivas del pueblo.

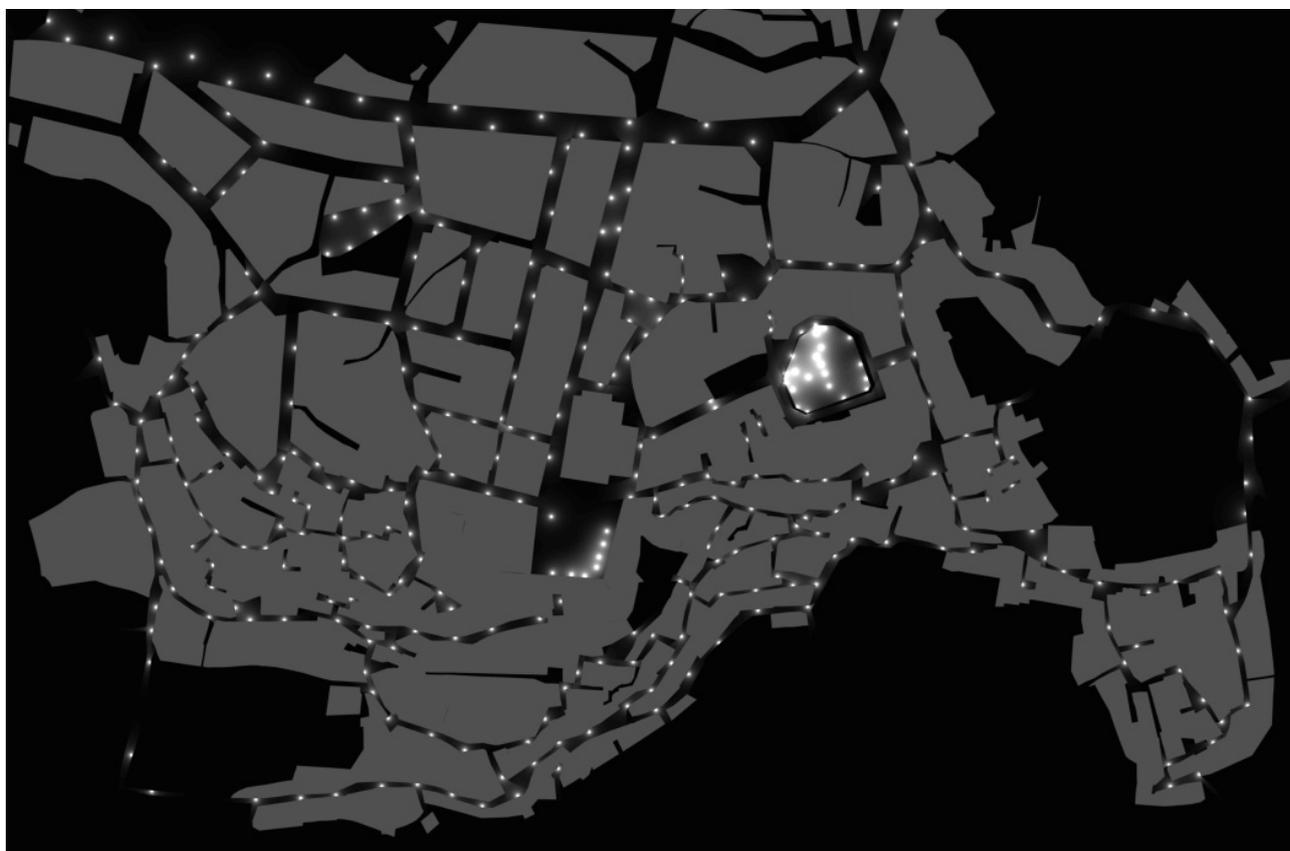
Figura 5. Modelización de la imagen nocturna de Chelva

La investigación sobre los puntos de iluminación se basó primero en la catalogación y localización de las farolas para profundizar en la percepción nocturna del pueblo (Ver figura 5). Considerado que existe una relación entre la percepción de la seguridad y la iluminación, cualquier mejora de ésta es importante.

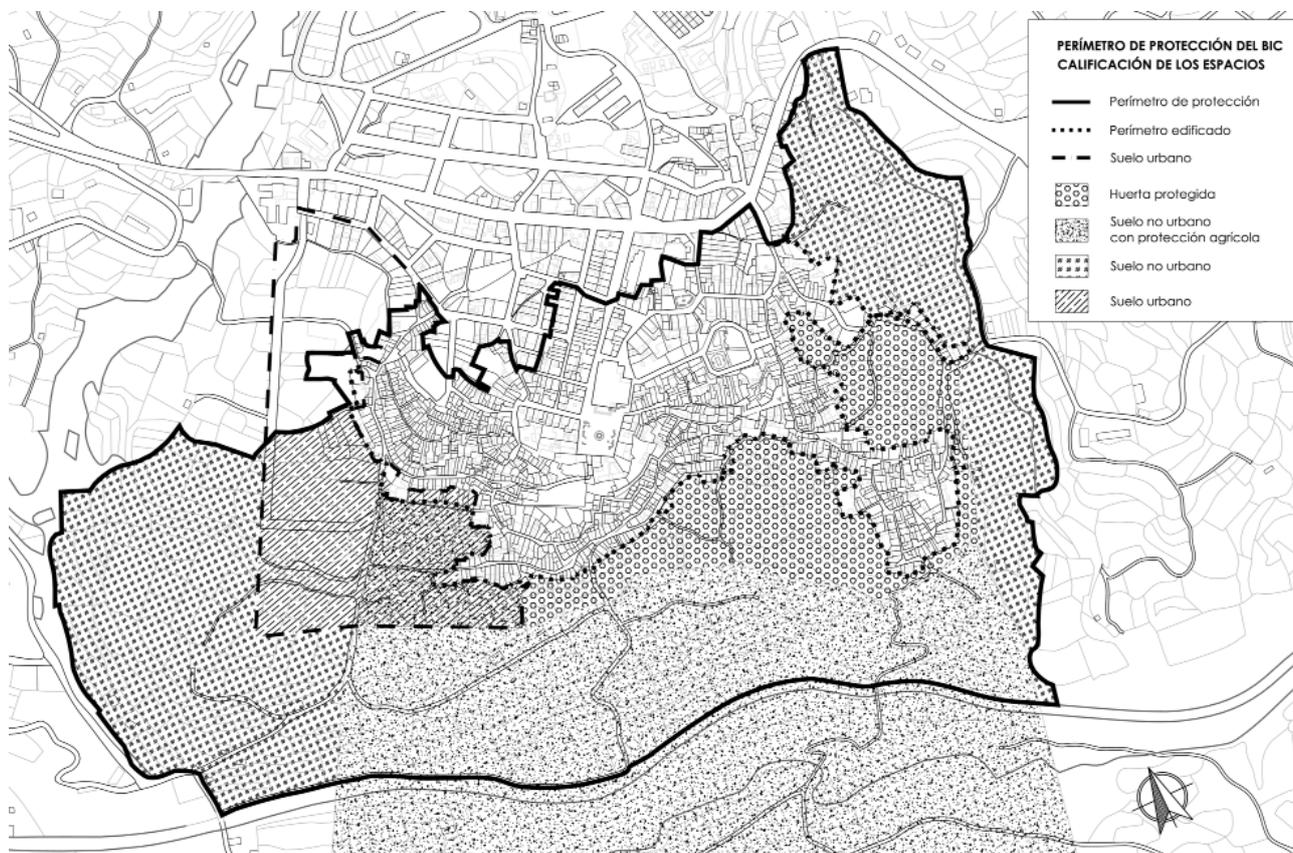
Figura 6. Perímetro de protección del conjunto histórico

Por estas razones, no se puede concebir, proteger o salvaguardar la villa de Chelva sin sus huertas circundantes que forman parte de su conjunto histórico con el mismo peso específico que los monumentos y los edificios del tejido residencial de su núcleo habitado. Por lo tanto se propuso que el perímetro de protección del BIC "Conjunto Histórico de la Villa de Chelva", abarcara los campos y huertas al este, oeste y sur del asentamiento urbano hasta llegar a los barrancos del Remedio, de Mozul y hasta el río de Chelva, o Tuéjar, basando la delimitación en criterios patrimoniales, urbanísticos y paisajísticos. Esta delimitación del conjunto histórico es muy beneficiosa para la conservación de la arquitectura del pueblo, así como para su estructura urbanística, su morfología y el paisaje que rodea el asentamiento (Ver figura 6).

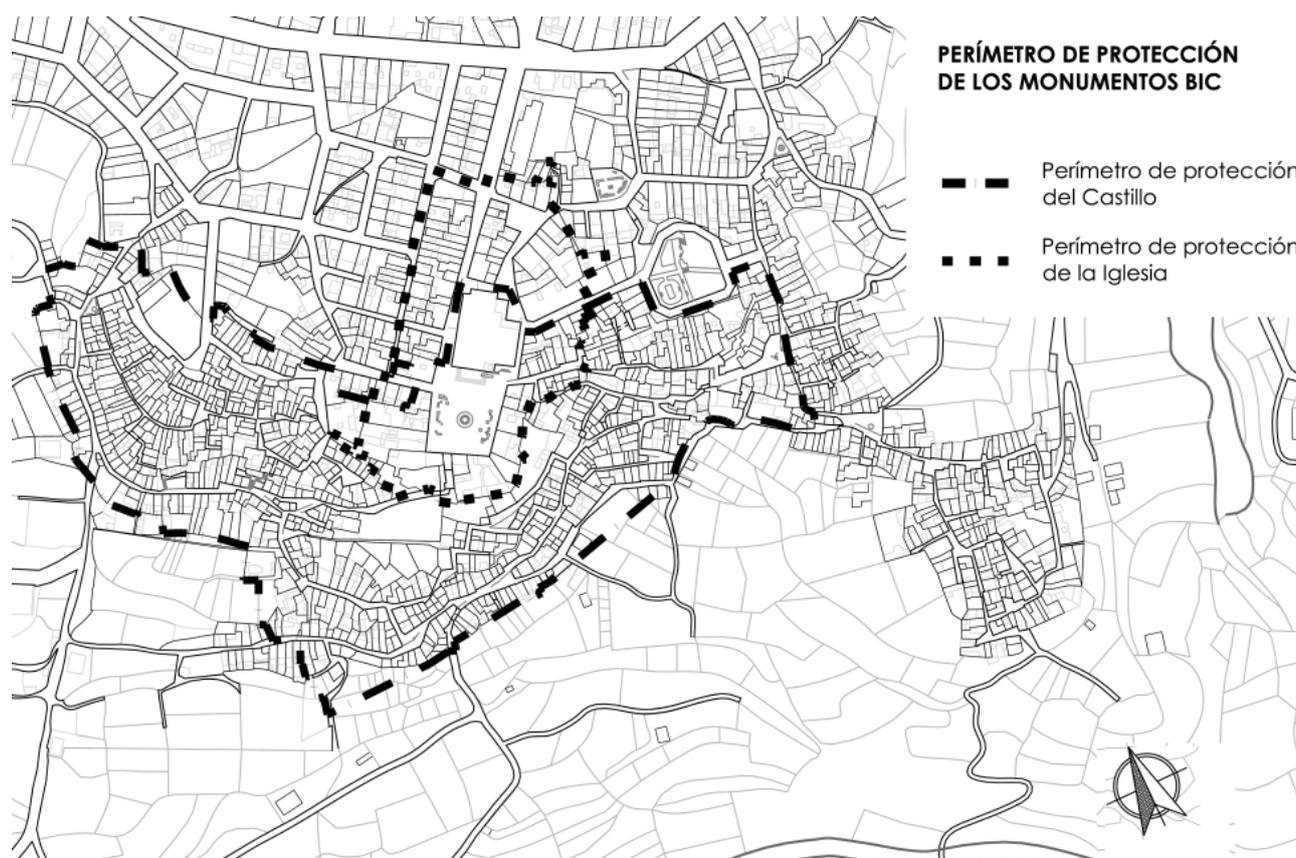
Figura 7. Perímetros de los monumentos BIC ya presentes en Chelva

El segundo anexo incluye la enumeración de los monumentos BIC incluidos en el citado perímetro, su descripción y la delimitación de su entorno de protección. En el caso de Chelva, estos son la Iglesia Arciprestal de Nuestra Señora de los Ángeles y los Restos del Castillo y murallas de Chelva (Ver figura 7).
