ANEJO N°05

ACCIDENTALIDAD Y SEGURIDAD VIAL

Parte Común – Autoría: Amalia Jiménez Gómez y Sara Navarro Edo

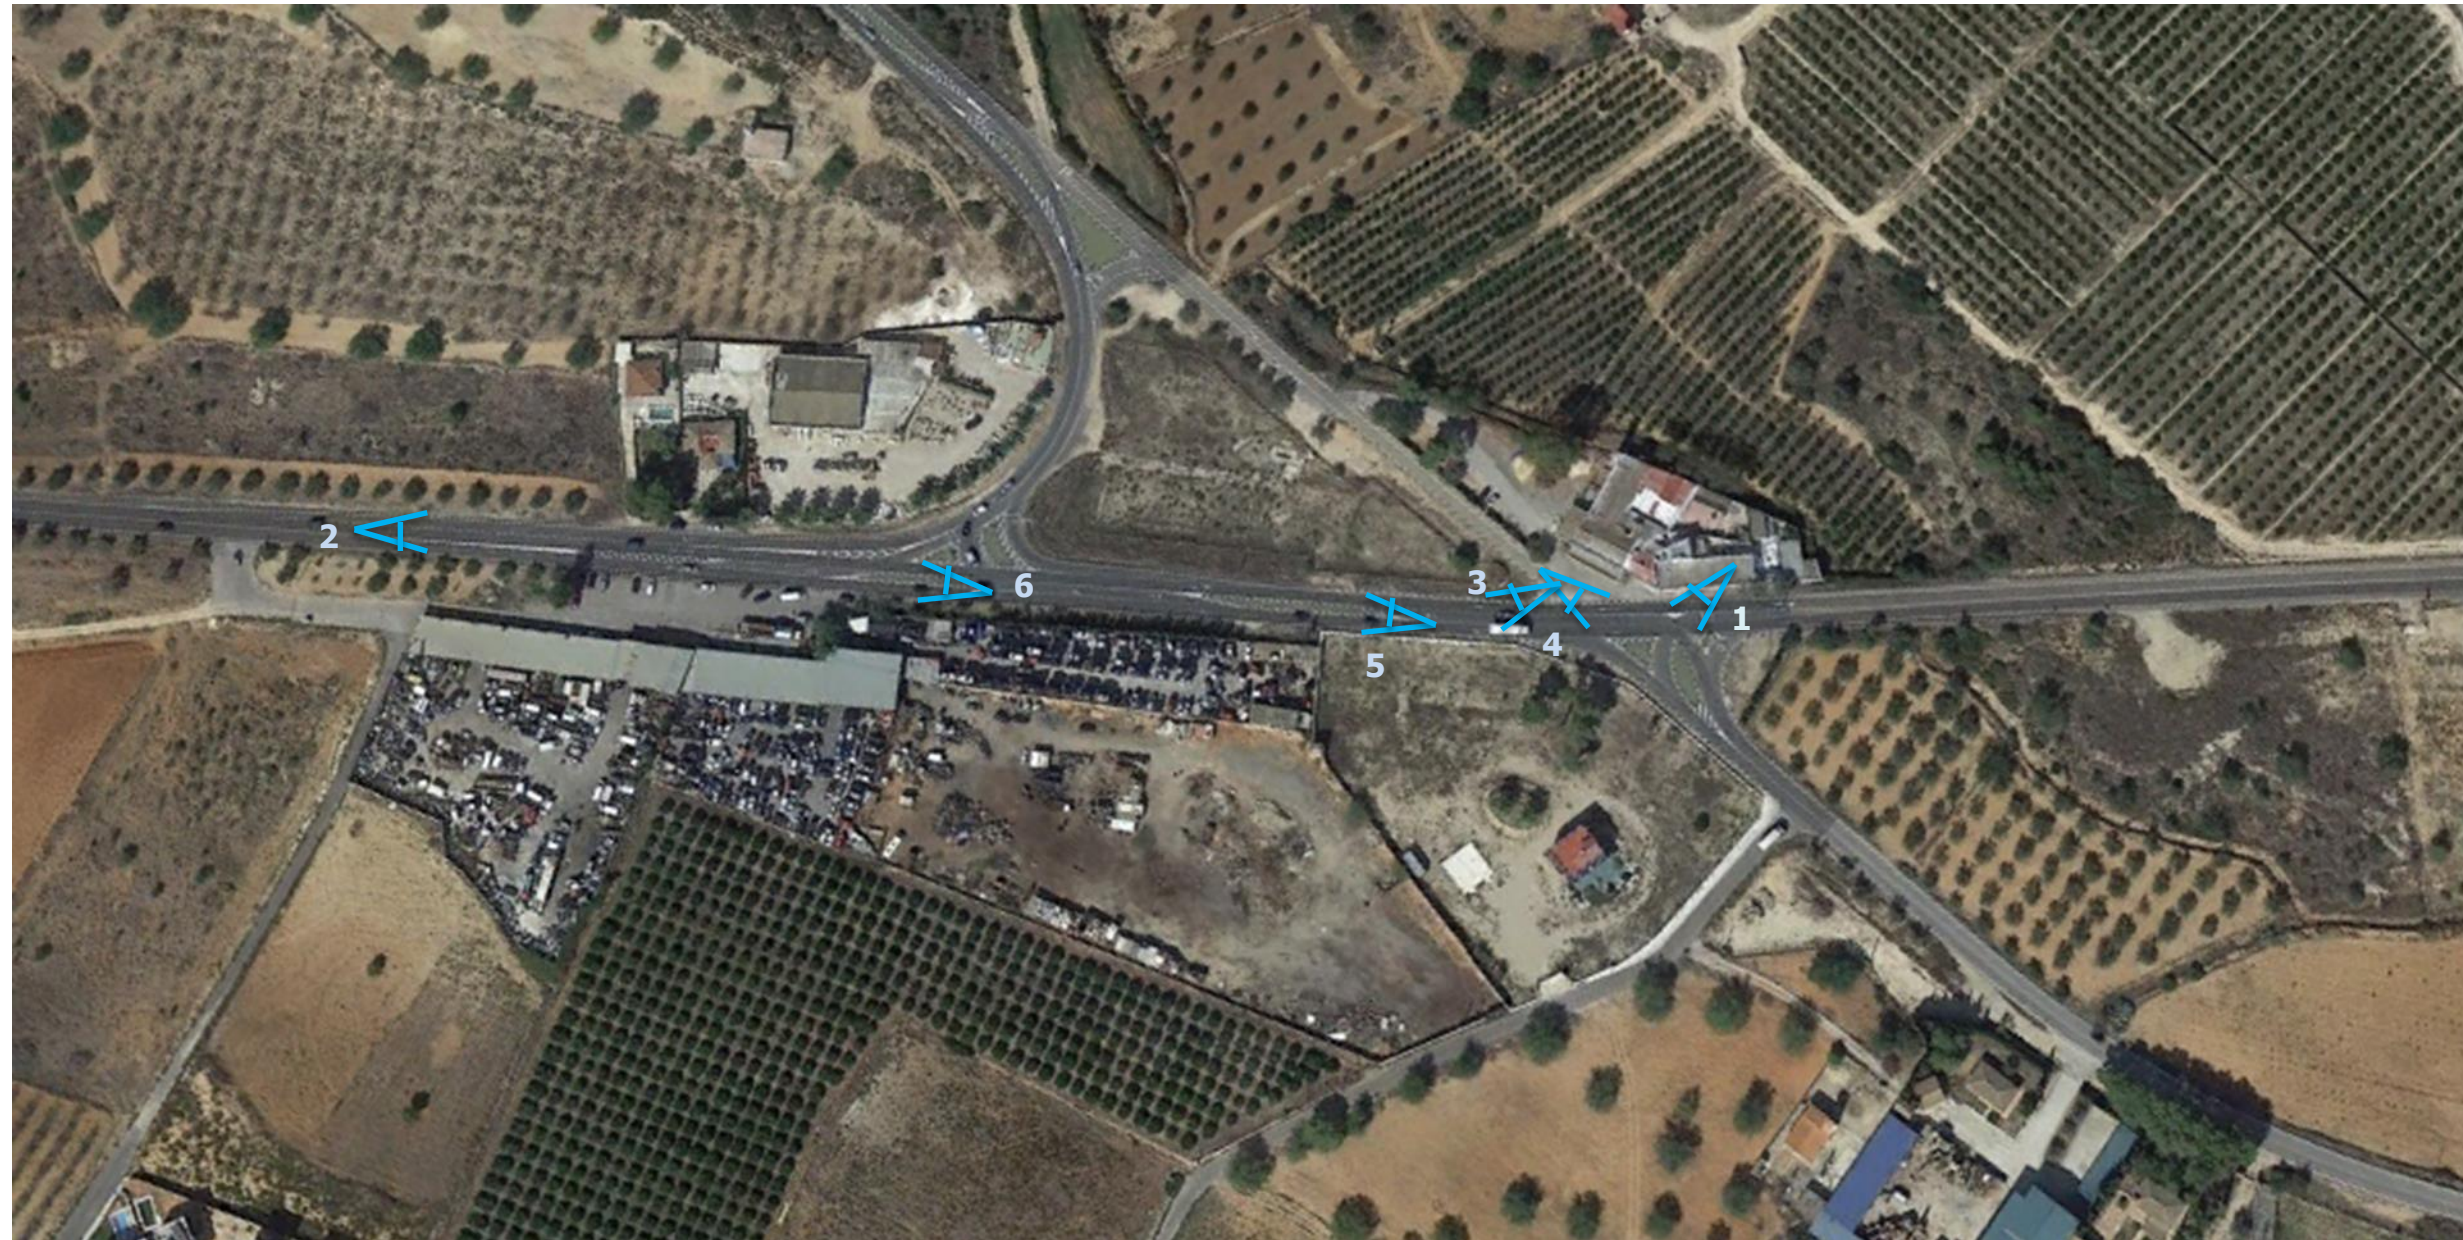
VISUALIZACIÓN 1. GIROS A IZQUIERDAS INTERSECCIÓN 1		VISUALIZACIÓN 2. GIROS A IZQUIERDAS INTERSECCIÓN 2	
Desde Picassent a la CV-405	Desde la CV-405 hacia Picassent	Inicio carril intermedio	Vehículo realizando giro a izquierda

VISUALIZACIÓN 3. ACTORES VULNERABLES		VISUALIZACIÓN 4. NO CUMPLIR LAS NORMAS DE CIRCULACIÓN	
Ciclistas	Peatones ocasionales	Coche adelantando en carril de espera	Falta de señalización de movimientos

VISUALIZACIÓN 3. DOTACIONES	VISUALIZACIÓN 5. DOTACIONES	VISUALIZACIÓN 6. DOTACIONES	VISUALIZACIÓN 7. DOTACIONES
Déficit de Iluminación	Déficit de Arcén	Barreras	Taqueo
