# ARQUITECTURA DE TIERRA EN LA ZONA CENTRO DE MÉXICO

## USO Y TÉCNICA DE LA CONSTRUCCIÓN CON TAPIA

**Autor: Daniela S. Romero Olguín**

**Septiembre 2016**

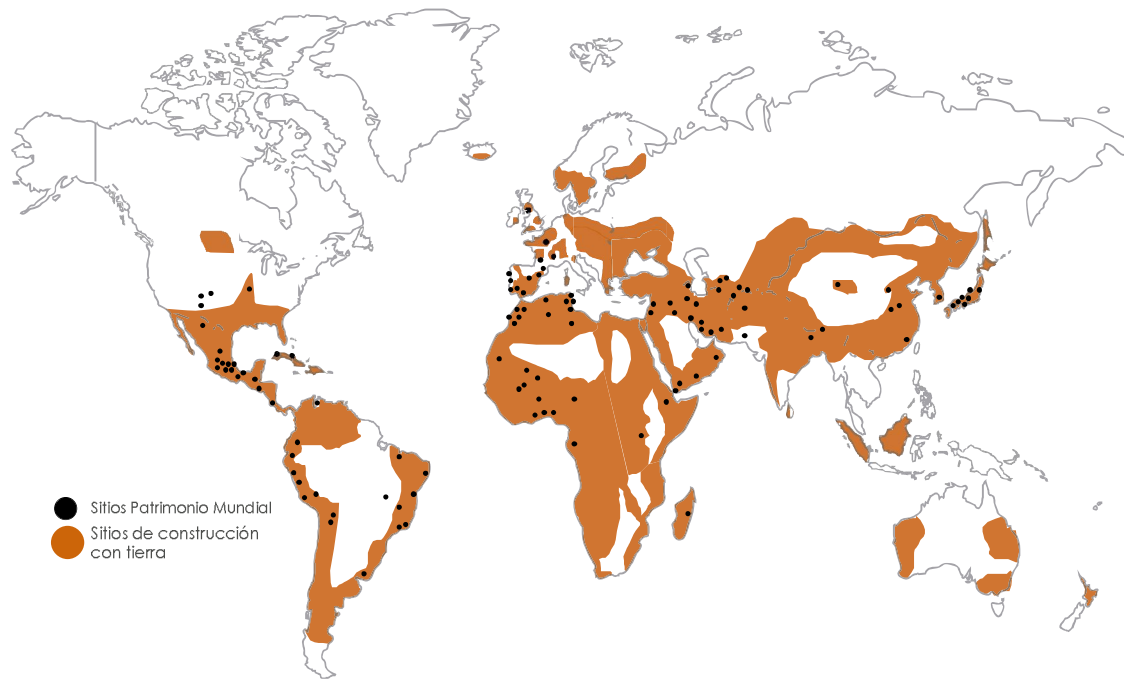
Distribución de la arquitectura de tierra en el mundo. Fuente: CRATerre.

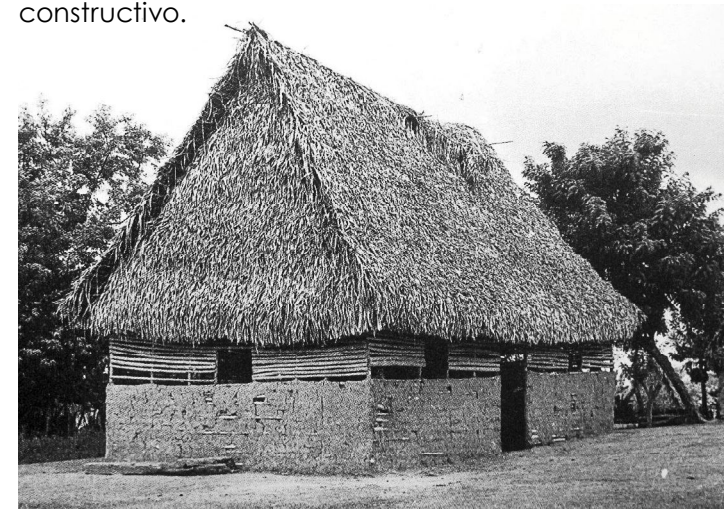
Los entramados de tipo calados han tenido su máximo desarrollo en zonas cálidas húmedas, en las que la ventilación es indispensable para mantener el rango de confort térmico. En los casos donde se requiere un nivel de aislamiento exterior, las estructuras entramadas son modificadas al agregar mezclas en estado plástico, que al solidificar se integran al conjunto constructivo.

El sistema constructivo que resulta tiene diferentes nombres según la región, pero normalmente se le conoce como bajareque. Estos agregados superficiales además le confieren a los entramados una protección adicional ante los agentes degradantes presentes en el medio ambiente.

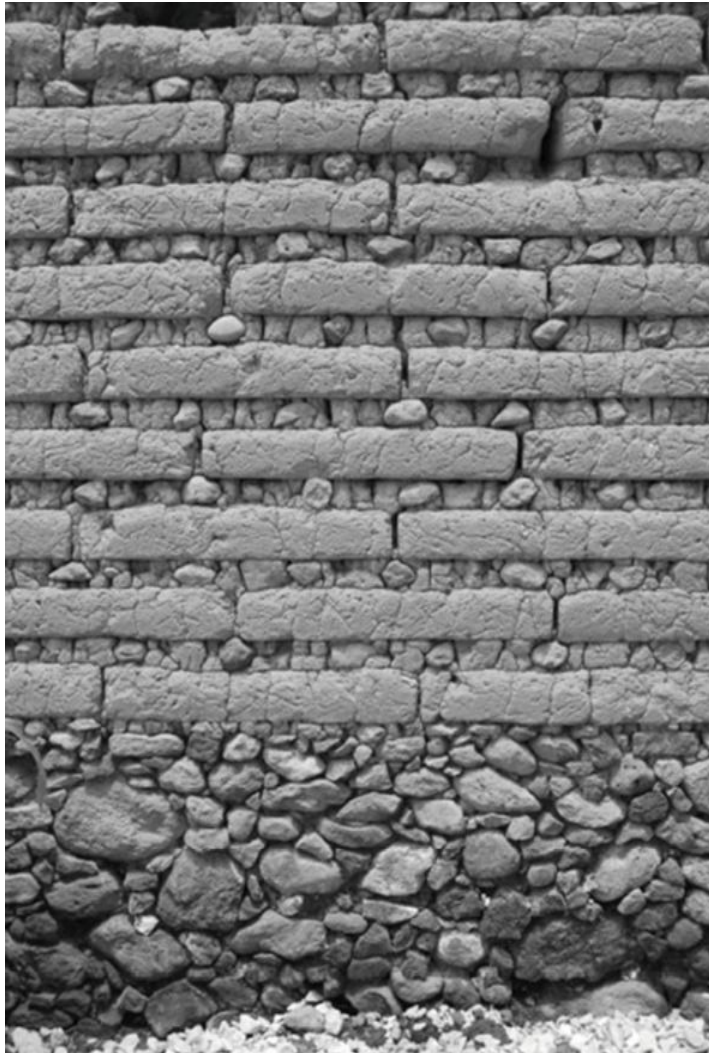
Las mamposterías que mayor difusión tienen, son las que se realizan con adobes asentados con mortero de lodo, por la abundancia de suelos apropiados para su elaboración, por la facilidad de transformación y de edificación, además de las cualidades térmicas y acústicas. El uso del adobe y su arquitectura se localiza en todo el país. Se tiene evidencia de su uso continuo en los desiertos, en serranías, valles y hasta en zonas tropicales.

Los adobes son bloques de barro arcilloso que se estabilizan mediante el agregado de fibras y que se secan a la intemperie, permiten realizar estructuras de muy alta resistencia, generan estructuras que se comportan de manera casi monolítica. Con adobe se elaboran columnas, muros, pisos, arcos, bóvedas y cúpulas con una alta eficiencia en su comportamiento estructural.

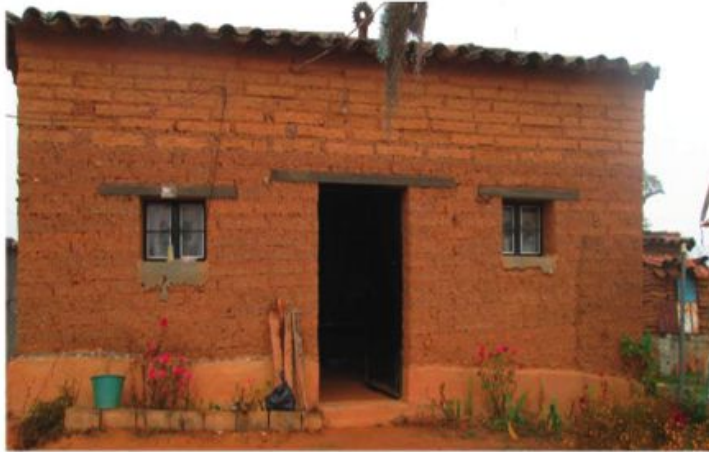
**San Miguel, Cajonos, Oaxaca.**  
Fotografía Lya Donaji Jimenez Ortega

o Viviendas en el Estado de Oaxaca

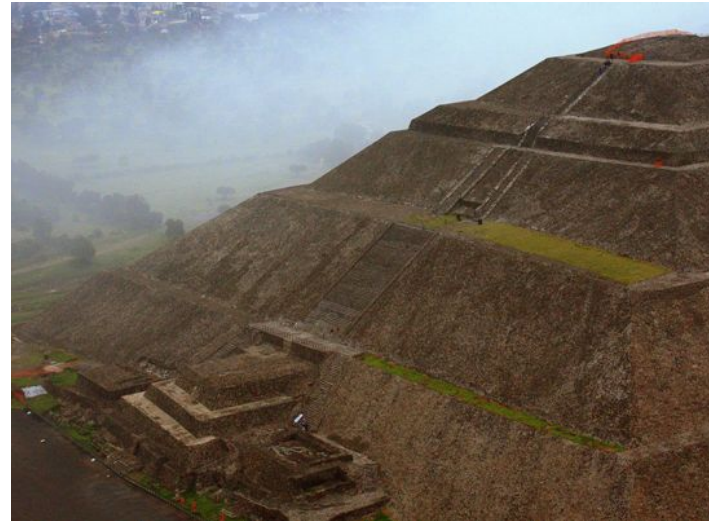
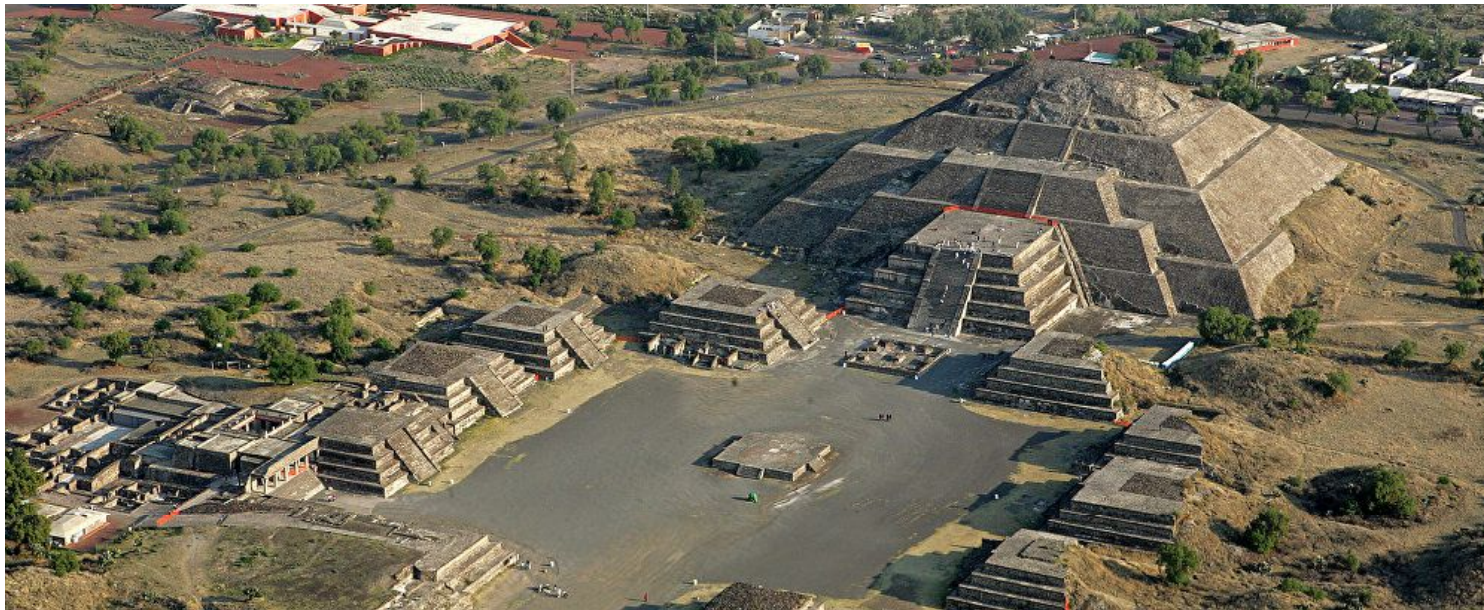
Imágenes. Pirámide del Sol.  
Teotihuacán.

En el Estado de México, en el centro del país, se localiza la zona arqueológica de Teotihuacán, donde se encuentra la llamada Pirámide del Sol, su núcleo central está construido a base de tierra compactada, revestida con grandes sillares de piedra de la zona, lisa, esculpida y presenta policromía. (Gamio, 1979).

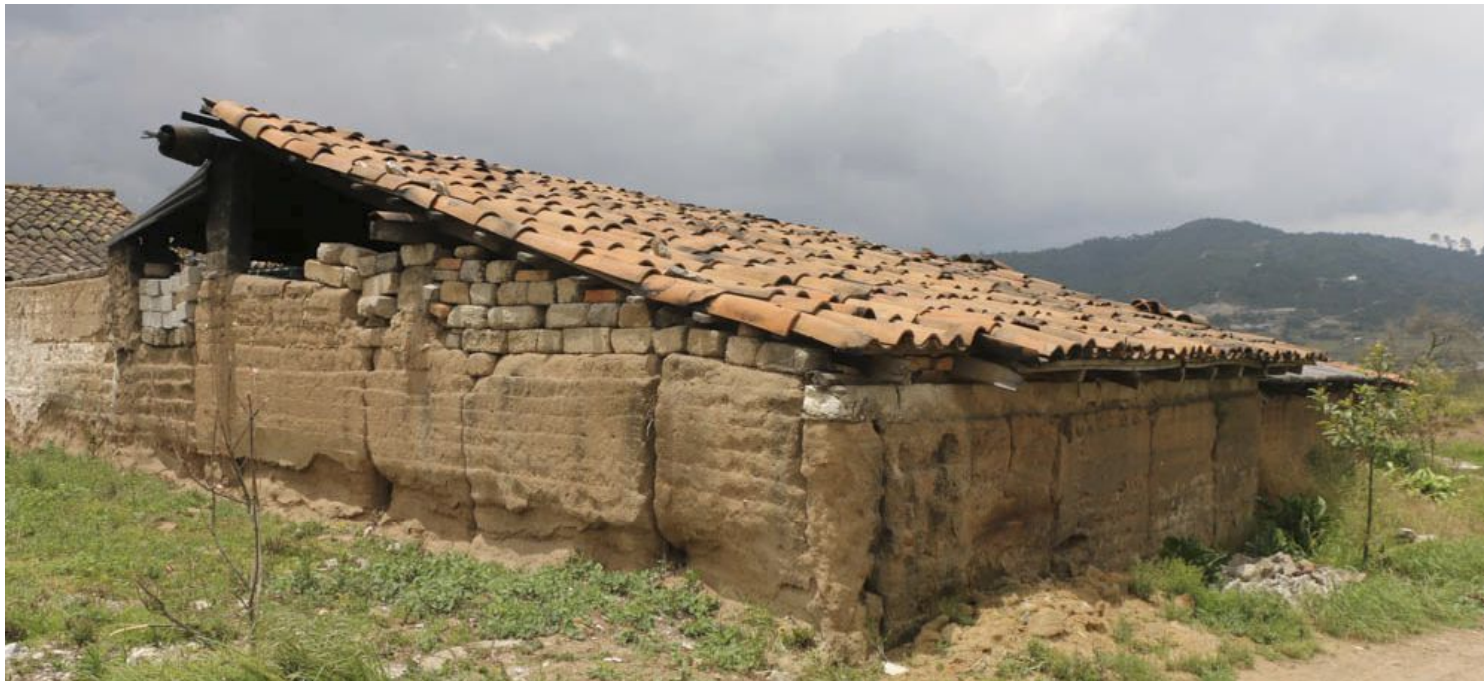
Vivienda con muros de tapia y con cubierta en pendiente. Zona del altiplano central. Imagen: (LAB, 2016)

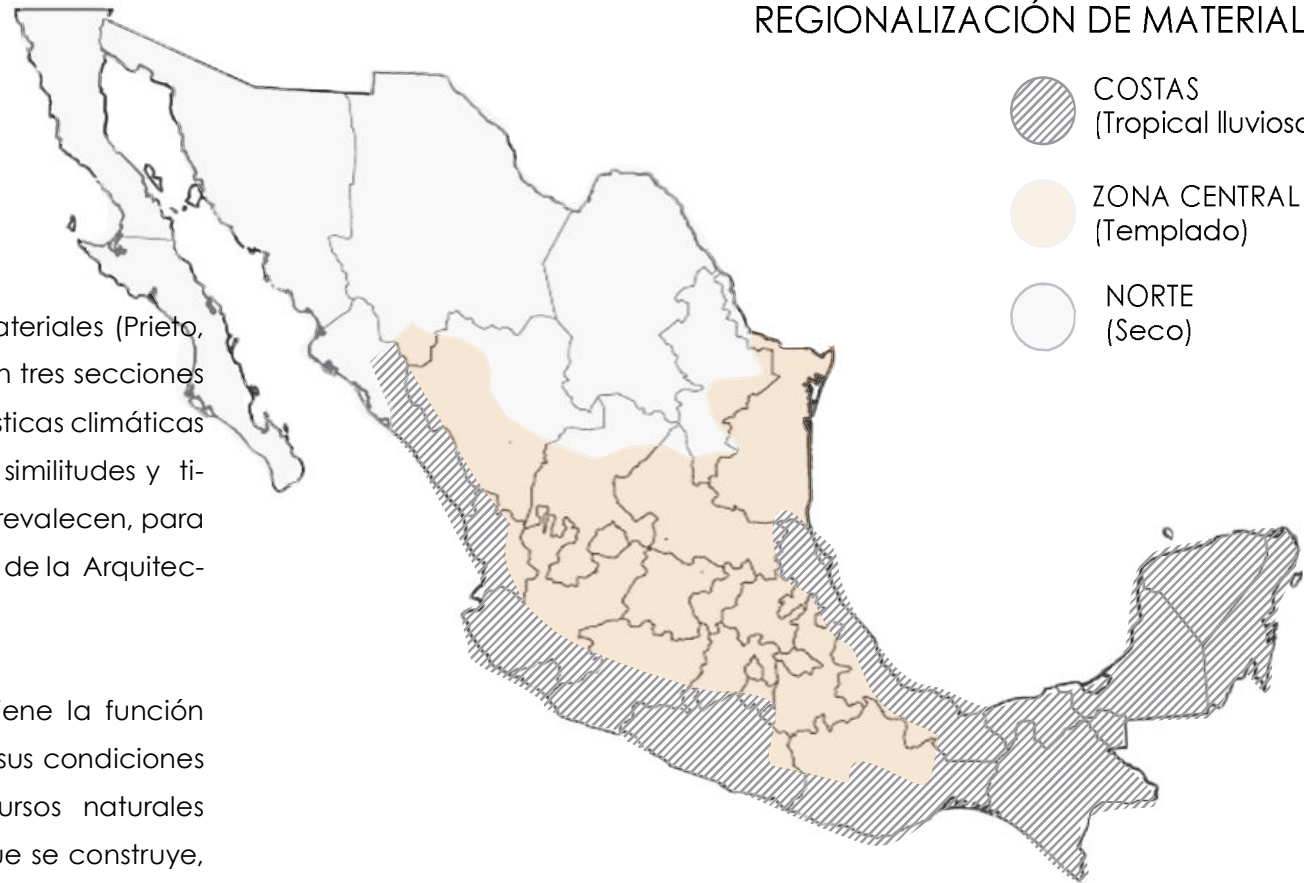
### REGIONALIZACIÓN DE MATERIALES

En el Mapa de regionalización de materiales (Prieto, 1994) se define una división del país en tres secciones principales. Es a partir de las características climáticas y geográficas, que se determinan las similitudes y tipos de materiales constructivos que prevalecen, para poder definir los sistemas constructivos de la Arquitectura vernácula

-   COSTAS (Tropical lluvioso)
-   ZONA CENTRAL (Templado)
-   NORTE (Seco)

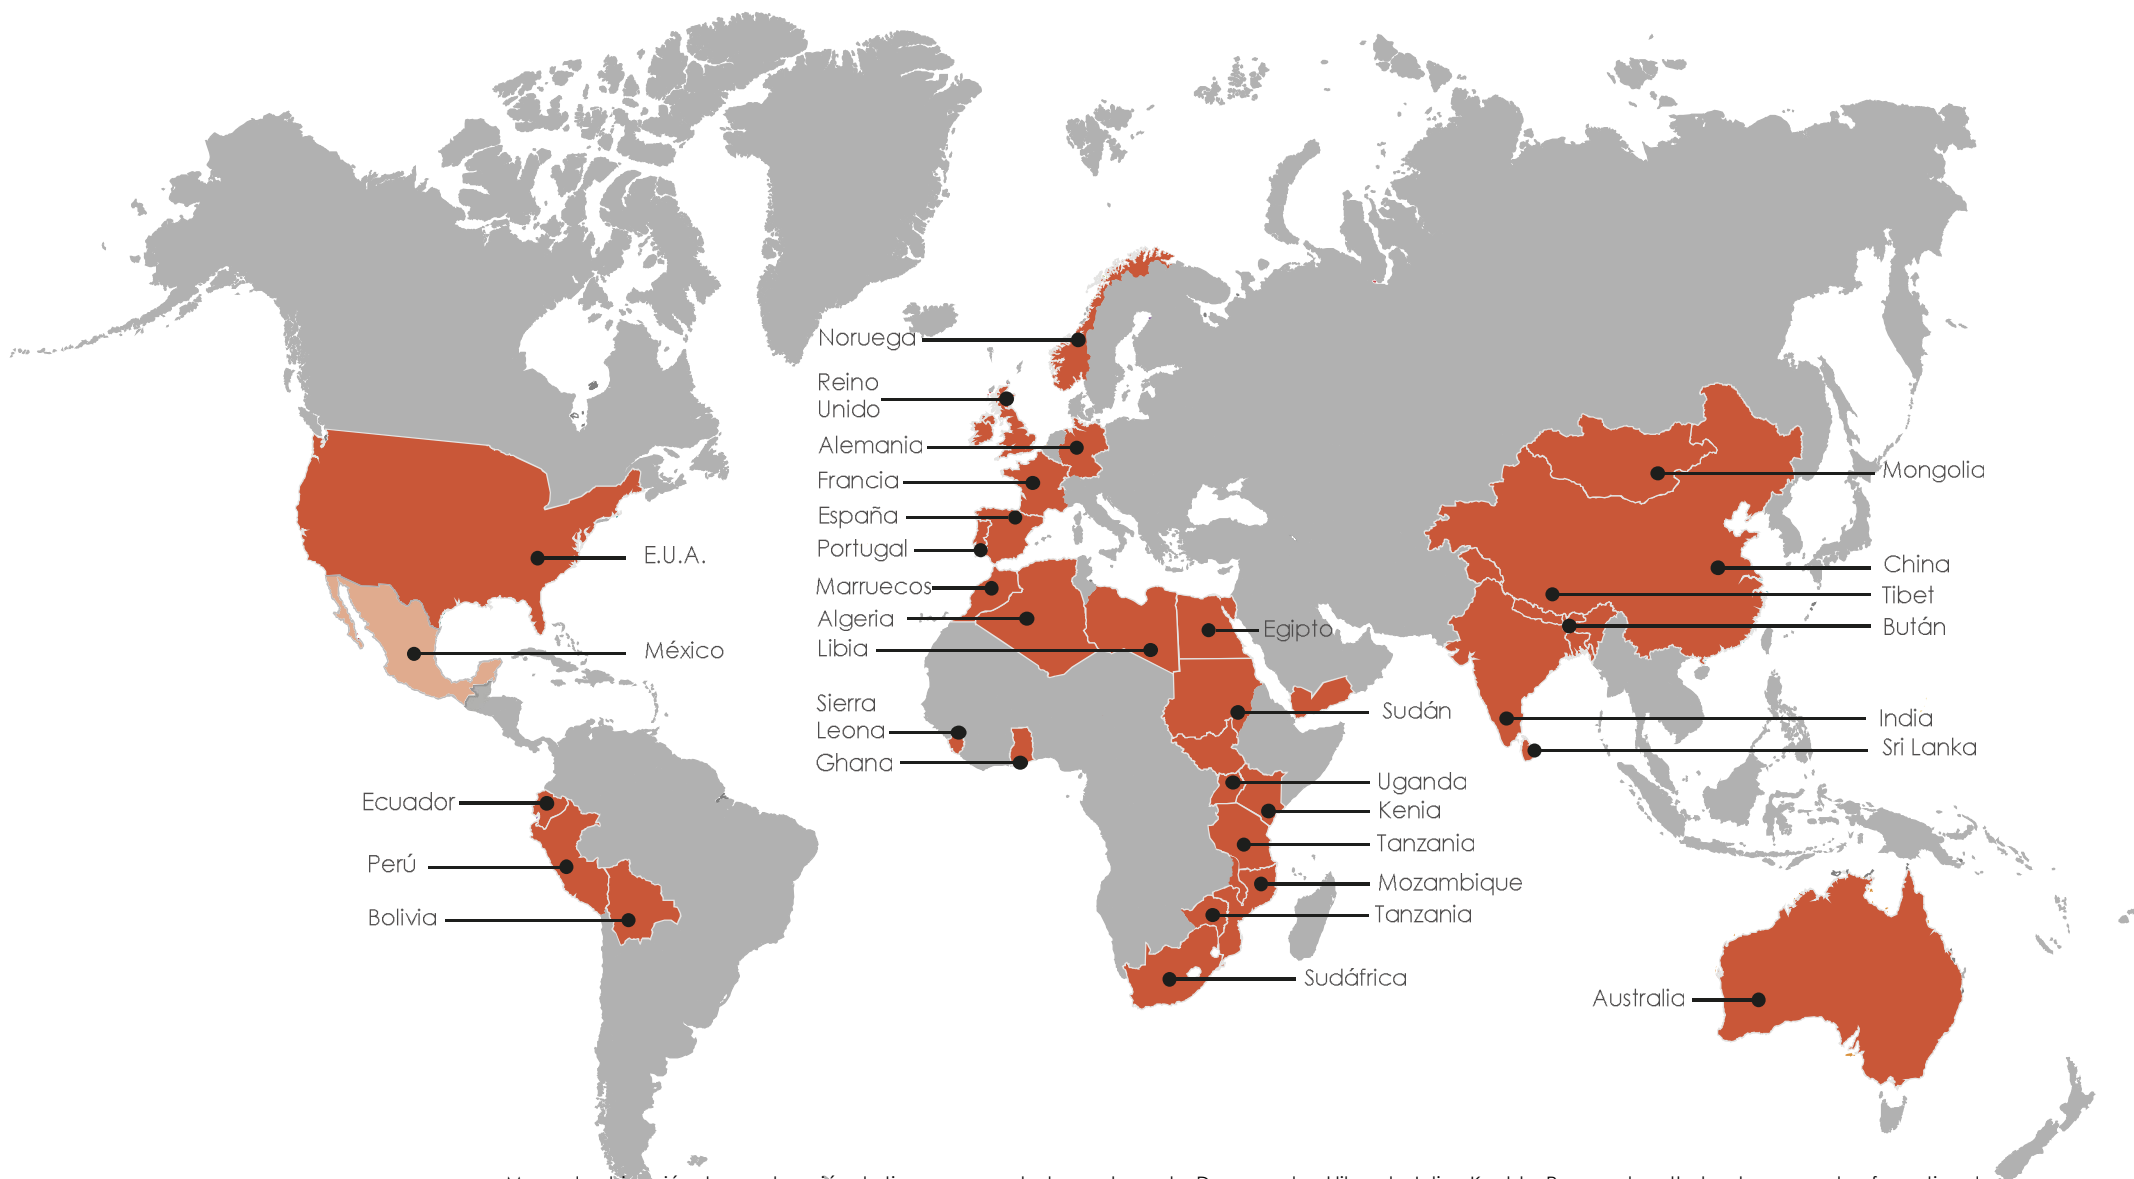
Mapa de ubicación de construcción de tierra compactada en el mundo. De acuerdo al libro de Julian Keable, Rammed earth structures a code of practice de 1996. El autor no considera a México dentro de esta localización, es por esta razón se ha marcado en una tonalidad diferente

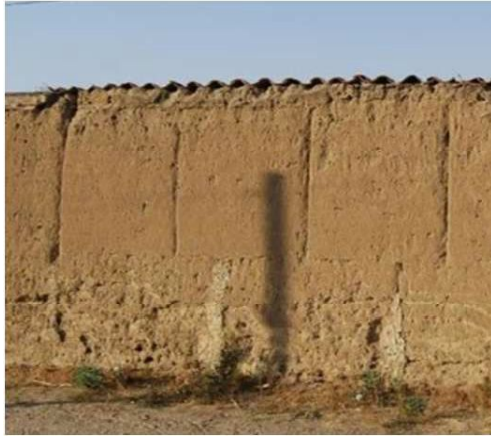
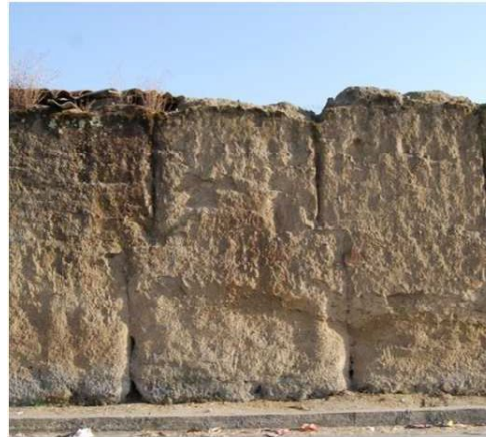
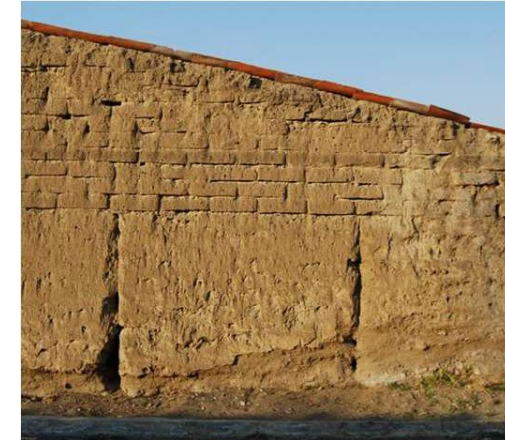
## CIMENTACIÓN A BASE DEL MISMO MATERIAL

- o **Disposición de las juntas.** El muro de tapia es monolítico, sin embargo debido a su sistema de construcción da la impresión de ser un muro aparejado, dividido por grandes secciones de bloques. Para tener mayor resistencia debe de tener discontinuidad en el aparejo.
- o **Encuentro de dos muros.** Debido a la continuidad del aparejo en los bloques de tapia, los encuentros de los muros en las esquinas pueden tener problemas estructurales, si no existe el traslape de los mismos, genera grietas por los empujes horizontales.

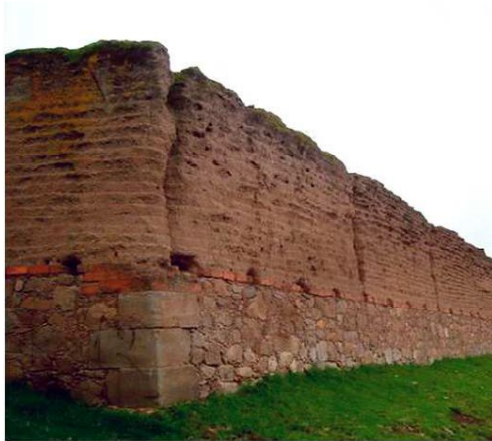
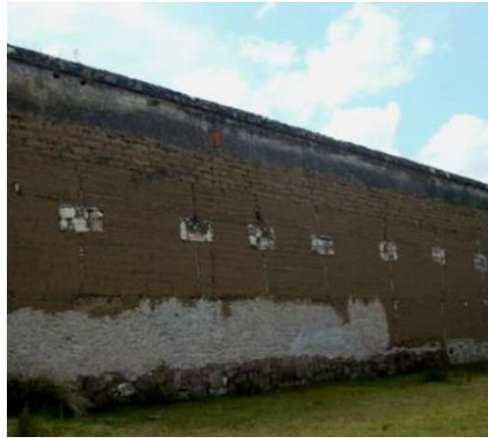
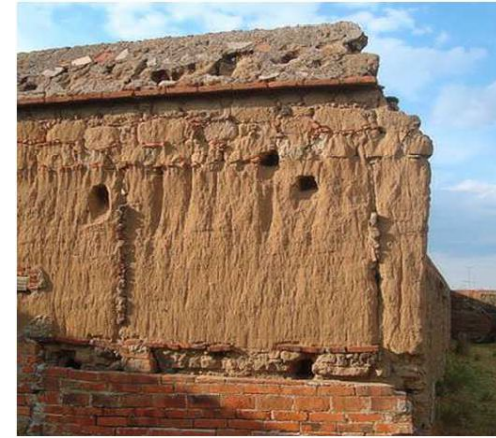
## CIMENTACIÓN DE MAMPOSTERÍA

Esta solución consiste en la prolongación al subsuelo del muro de tapia, con la misma sección existente. Este tipo de cimientos se utilizaba con frecuencia para la construcción de viviendas y muros perimetrales. Los zócalos de piedra normalmente se utilizaban para elementos con cierta importancia jerárquica dentro de la localidad. La cota del plano de apoyo de esta cimentación en el subsuelo depende de las características morfológicas de cada suelo, sin embargo un aproximado de los muros que se han podido verificar es de 0,40 a 0,50, con cepas aproximadamente de 0,80, pero esto depende del ancho del muro de tapia. Esta solución al estar en contacto directo con el suelo, puede producir deterioros por la humedad por capilaridad.

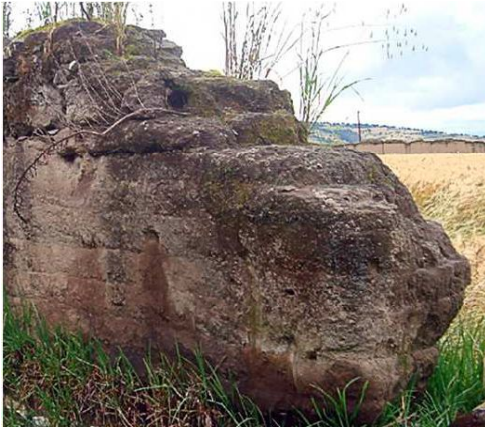
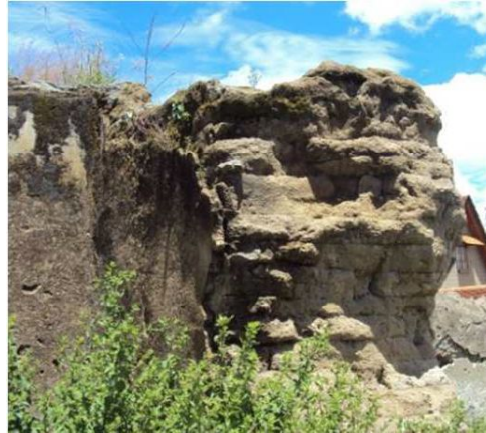
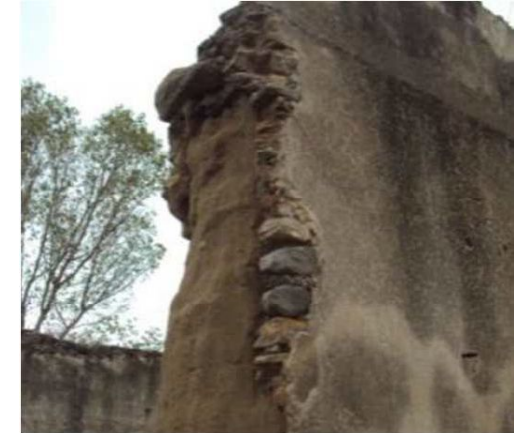
## SECCIONES DE MUROS

Este tipo de muros se encuentra habitualmente en los conjuntos arquitectónicos de gran formato, para iglesias y haciendas, edificios que tenían cierta importancia dentro de la comunidad. La solución consiste en un muro de mampostería de piedra o ladrillo, de la misma sección que el de tapia. La cota del plano de apoyo de esta cimentación en el subsuelo depende de las características morfológicas de cada suelo, sin embargo un aproximado de los muros que se han podido verificar es hasta de 0.60 metros. Asentados con mortero de cal, en algunos casos sobresalen del nivel del suelo, siendo los zócalos del muro a partir de 0.30m. En algunos casos, los remates de las cabezas de los muros, se terminaban también con el mismo mampuesto, para generar protección contra la humedad en ambas direcciones.

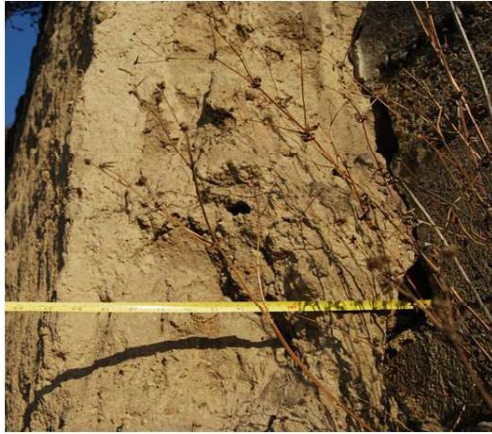
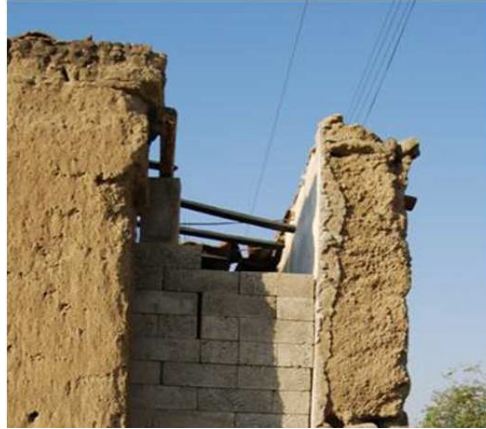
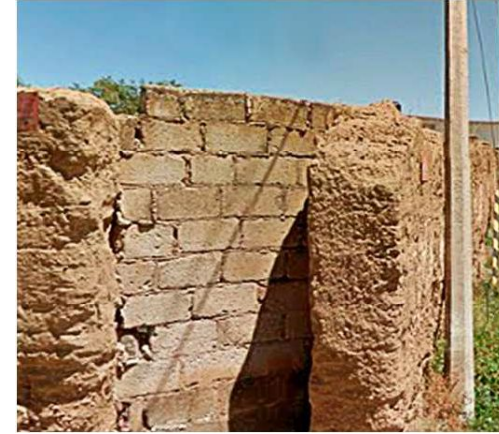
## SECCIONES DE MUROS

El aproximado de estos muros es de 0.80m, con variaciones de menor o mayor tamaño. Este espesor también podía variar de acuerdo al recubrimiento, si era de mortero de cal simple, o si tenía agregados de mampostería de piedra.

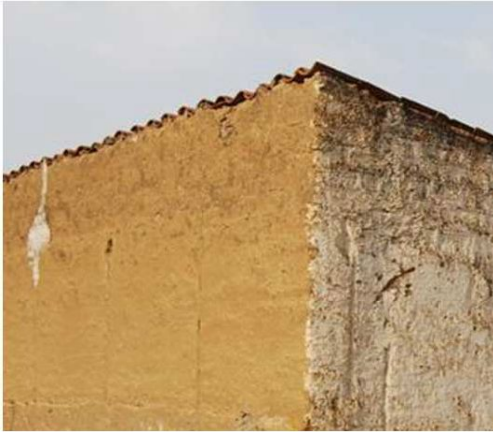
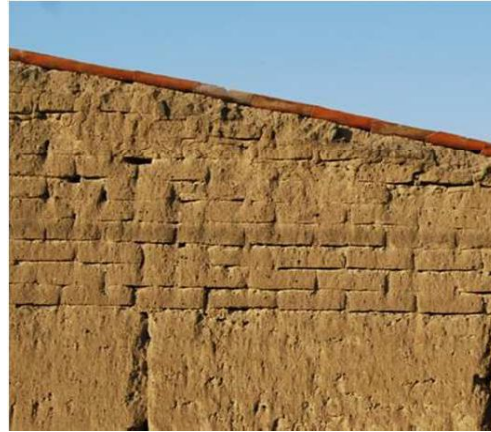
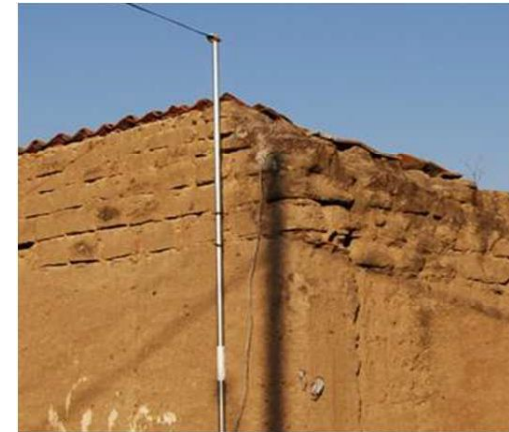
Como se mencionó antes, las secciones de los muros pueden variar dependiendo de las características morfológicas de la tierra en cada zona, sin embargo, existen diferencias de los espesores si comparamos con la altura y necesidades de los espacios que protegen. Los muros de cerramiento y los muros para vivienda tradicional tienen un espesor menor, que los que se ubican en las grandes haciendas.

La sección aproximada varía de entre los 0.30 metros, hasta los 0.50 metros. Este espesor no varía mucho dependiendo de los recubrimientos, debido a que son capas ligeras de mortero de cal, en el caso de que los tengan.

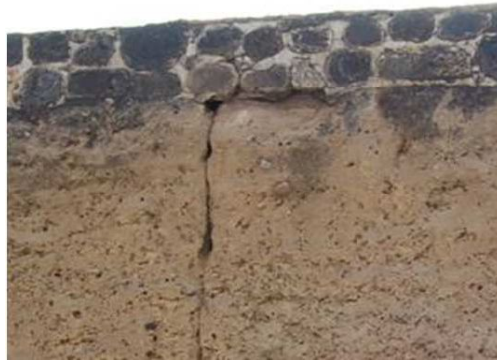
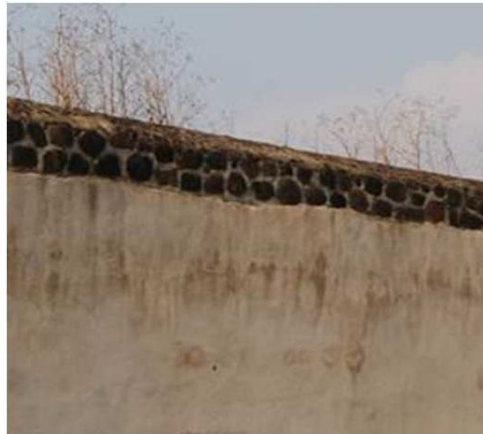
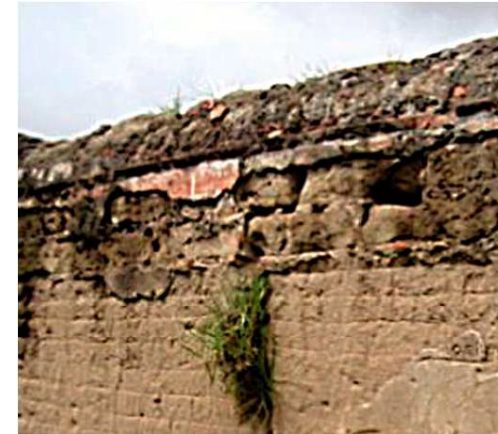
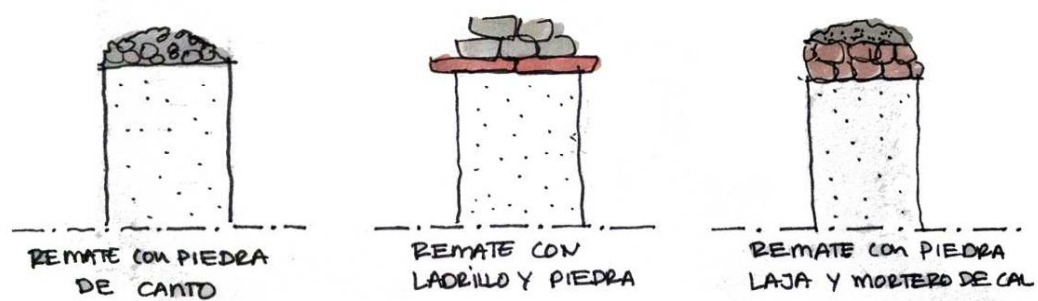
## REMATES DE MUROS

**Coronas de muros. Elementos de protección contra la intemperie y la lluvia.**

Debido a las características propias del muro de tapia, es necesario protegerlo contra la intemperie y el agua de lluvia. Por lo que en su corona se construye algún elemento de refuerzo, puede ser mampostería de piedra, de canto rodado o de ladrillo, con mortero de cal. En el caso de que el muro sea la continuación de una vivienda, este elemento es protegido por la misma cubierta de teja y no se requiere dicha corona.

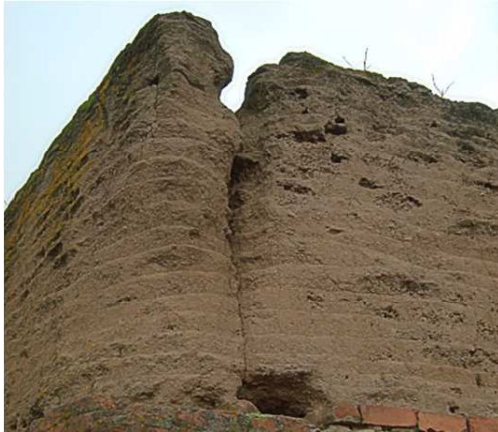
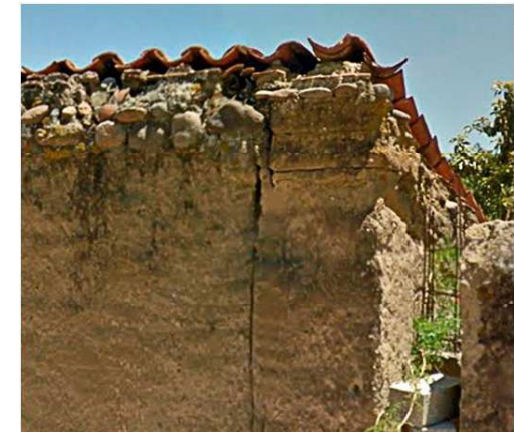
## ENCUENTROS DE MUROS

Debido a la continuidad del aparejo en los bloques de tapia, los encuentros de los muros en las esquinas pueden tener problemas estructurales, no existe el traslape de los mismos, por lo que es muy fácil generar grietas por los empujes horizontales. En la zona de estudio, debido a la falta de especialización técnica de los constructores, este descuido se presenta de manera continua.

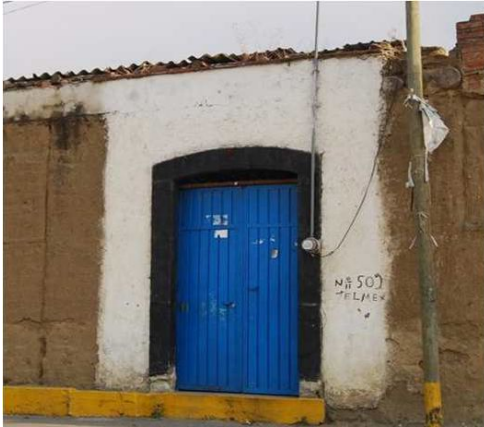
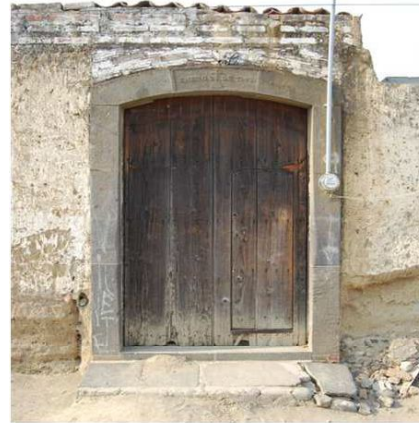
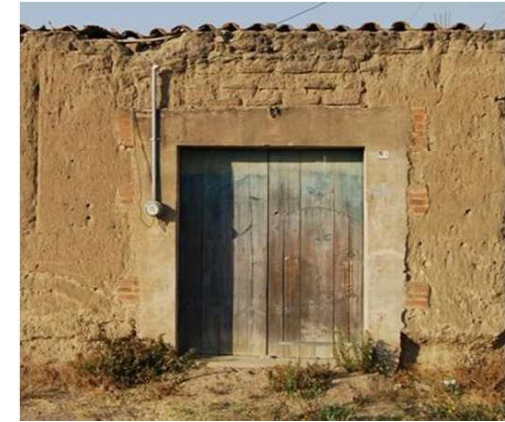
#### ENCUENTRO ENTRE MUROS. JUNTAS TRABADAS

Los encuentros de los muros de las esquinas al tener las juntas trabadas, tienen mayor resistencia y evitan los empujes horizontales. Esta técnica en la zona se puede observar en edificios de mayor formato y de mayor amplitud.

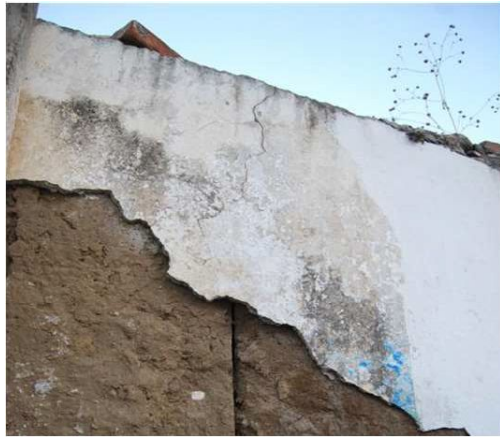
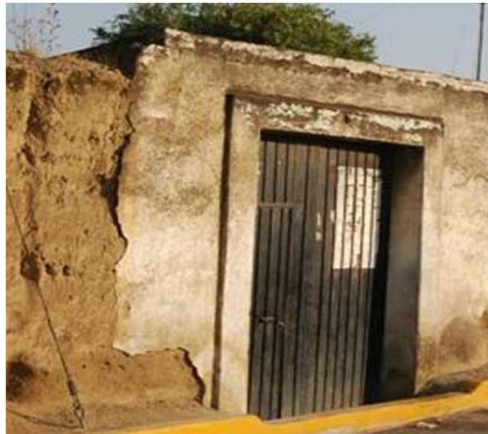
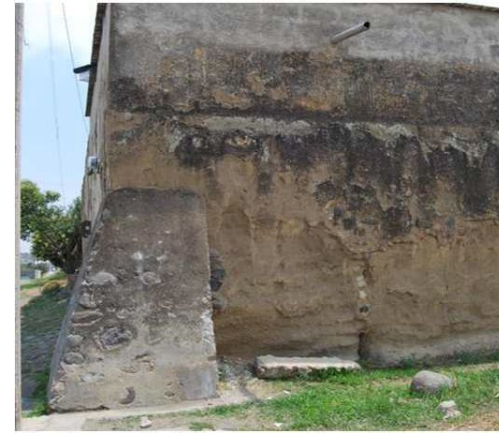
## REVESTIMIENTO ENLUCIDO

El enlucido es el recubrimiento que se aplica en las fachadas, que tiene un acabado más uniforme y de mejor apariencia. Se aplica en dos o tres capas. La primera es un árido más grueso y la siguiente uno mucho más fino. Se realiza con mortero de cal. Sin embargo debido a las malas intervenciones es posible encontrar algunos revestimientos de cemento, que a la larga deterioran el material y producen humedad y el desprendimiento del mismo enlucido.

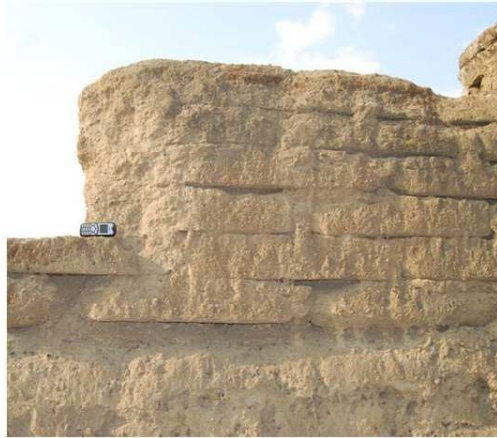
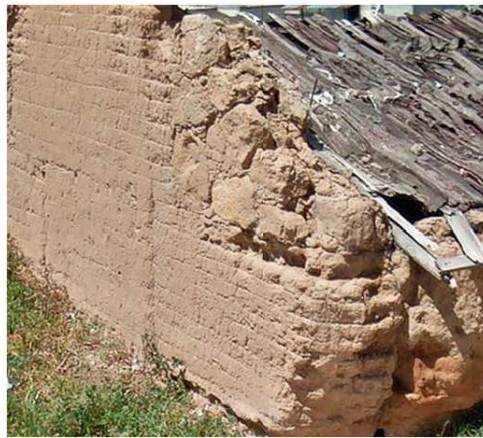
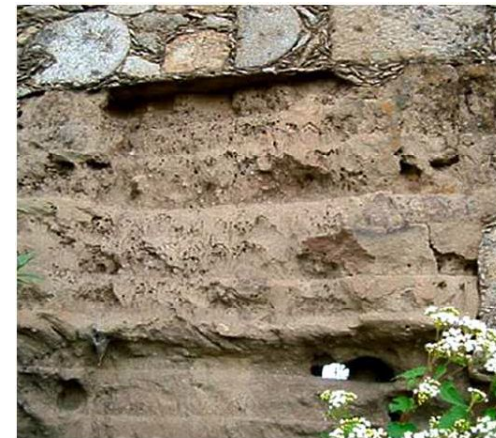
## TONGADAS / ESPESORES CAPAS DE TIERRA

Los espesores de las capas de tierra, también llamadas tongadas, en su mayoría registradas en la zona del municipio de Calpan son de 30cm de altura, pero aun así existen variantes en su fabricación. Mientras que En el estado de Tlaxcala existen registros de que en su mayoría son de 20cm. Por lo que es muy difícil establecer una medida puntual en el tamaño de la tongada, esto demuestra que pueden variar de acuerdo al sitio y las características propias de la tierra.

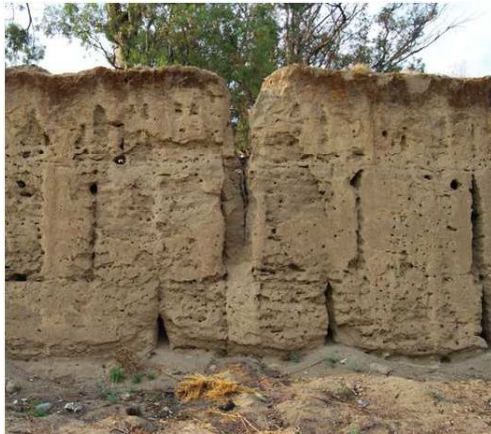
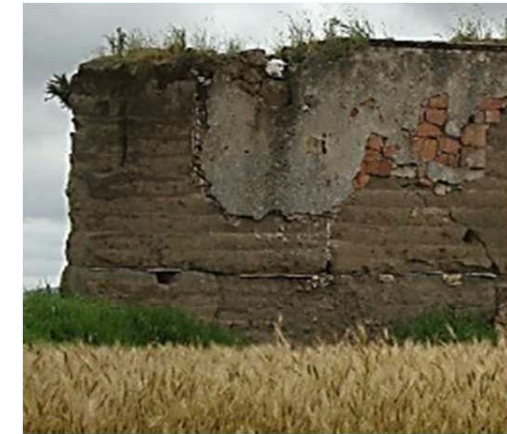
## ALTURAS DE MUROS

El número máximo de bloques a utilizar debido a las condiciones sísmicas de la zona es de tres. Estos solo se utilizaban en edificios de carácter religioso o de mayor importancia y uso, como en el caso de las Haciendas y las Iglesias.

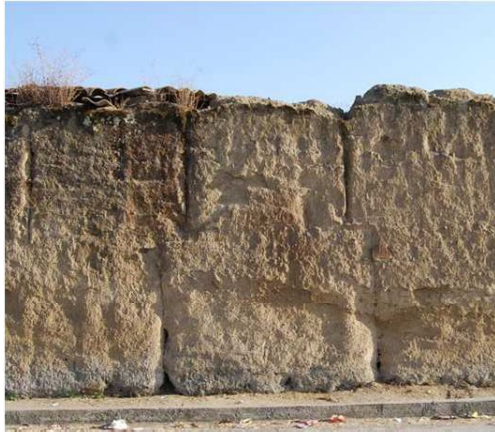
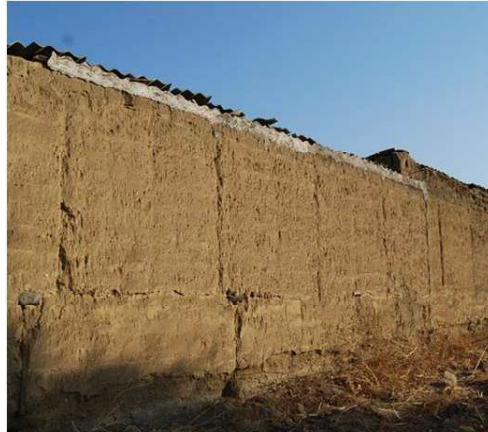
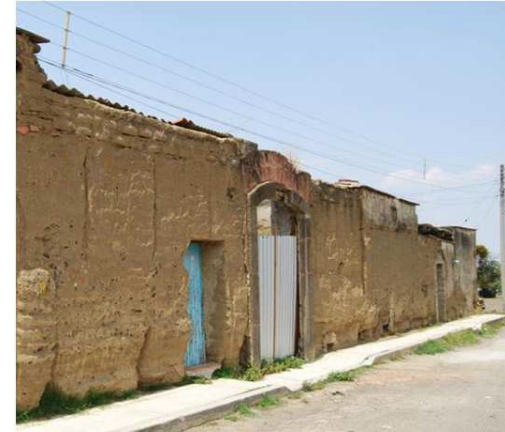
## ALTURAS DE MUROS

En las viviendas tradicionales y muros perimetrales, los bloques utilizados para dar las alturas normalmente eran de dos hileras de altura.

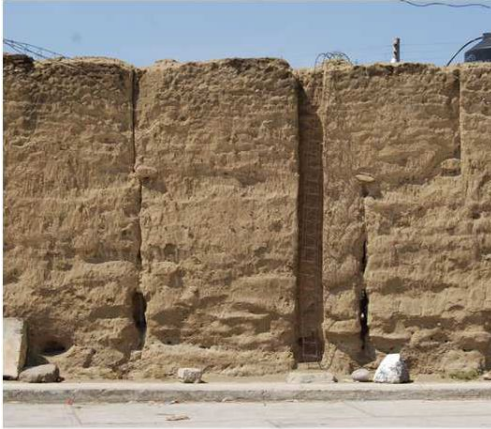
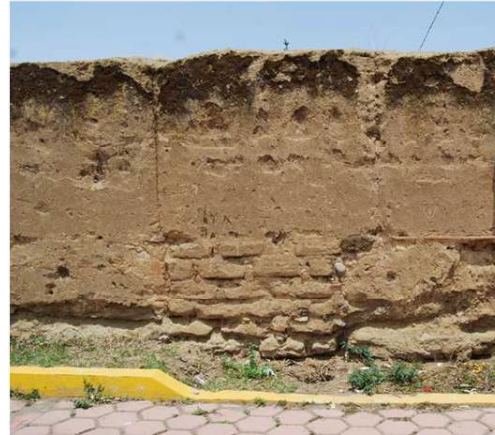
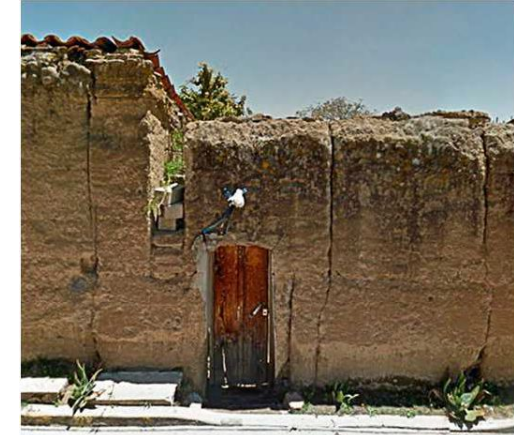
## DISPOSICIÓN DE LAS JUNTAS

La modulación de los bloques de tapia para tener mayor resistencia debe de tener discontinuidad en el aparejo, esto es que no genere juntas que por falta de traba produzcan deterioros y fragmenten la continuidad de la tapia, haciéndola perder su resistencia.

En la zona de estudio, debido a la falta de especialización técnica de los constructores, este descuido se presenta de manera continua.

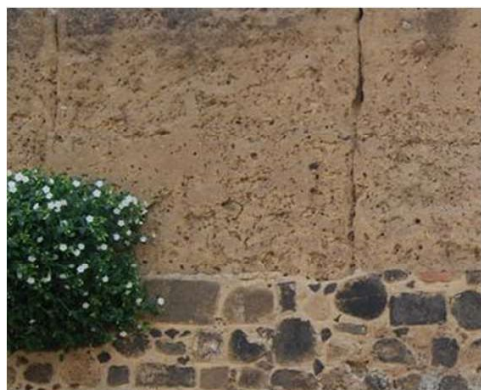
**CONSERVACIÓN: ADECUADO**  
 Esta tapia está constituida por una base de mampuestos de canto rodado, por lo que no presenta humedad por capilaridad en su base.

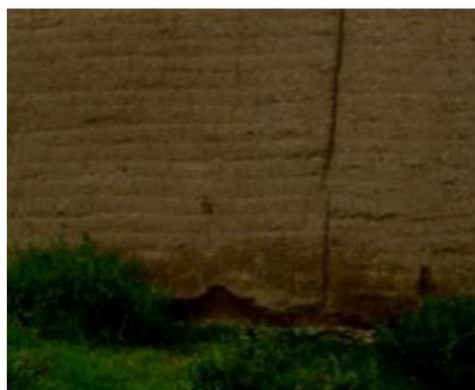
**CONSERVACIÓN: MEJORABLE**  
 La tapia de la segunda imagen no cuenta con una base de mampostería, por lo que aparecen problemas como la humedad por capilaridad en su base.

Se presenta en los arranques de los muros, como consecuencia de las cimentaciones pobres, en ausencia de drenajes adecuados y falta de aireación. A partir de esta patología aparece otra, la pérdida de material en la parte de la base del muro afectada por la humedad capilar. Para reparar este problema en algunos casos se han repuesto las bases con mampostería de canto rodado asentada con mortero de cal i arena. En otros casos se reponen con materiales incompatibles con la tierra produciendo así un mayor deterioro.

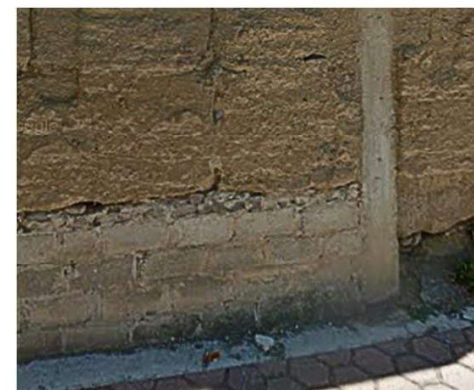
**CONSERVACIÓN: DEPLORABLE**  
 En este caso se ha repuesto la base afectada por la humedad, pero con elementos ajenos a la construcción con tierra como son los bloques de hormigón.

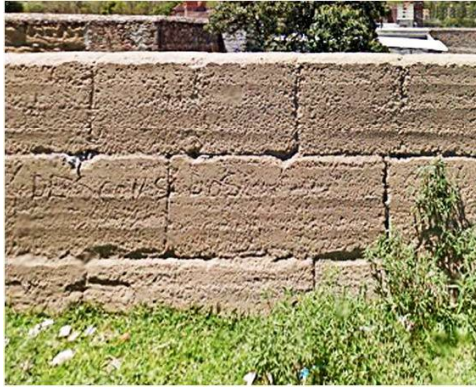
CONSERVACIÓN: ADECUADO

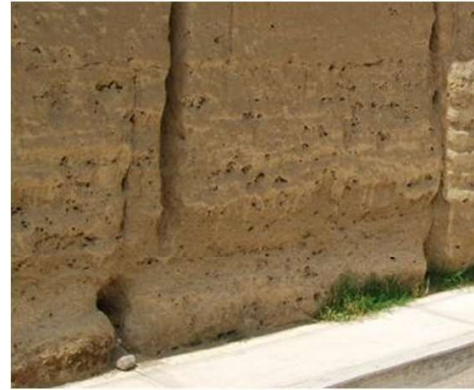
CONSERVACIÓN: MEJORABLE

En este caso la erosión de la base del muro ya empieza a ser considerable, por lo que se debería actuar sobre el muro antes de llegar a un estado peor.

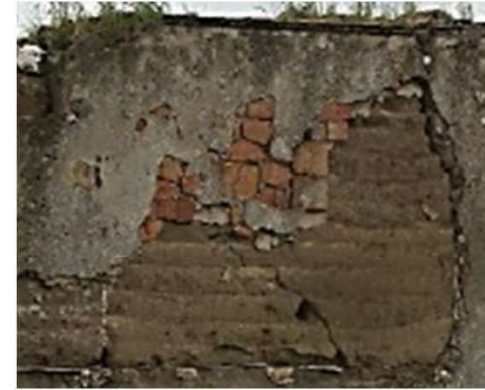
CONSERVACIÓN: DEPLORABLE

Por último caso, un ejemplo de la reparación de la superficie muy erosionada mediante materiales totalmente ajenos a la tapia.

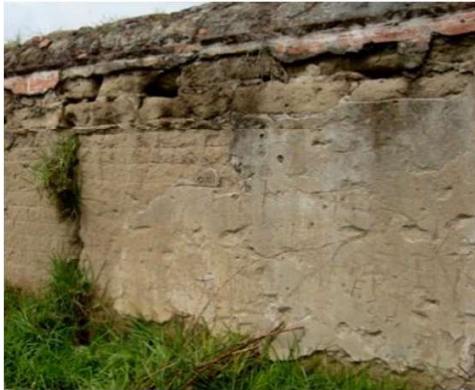
CONSERVACIÓN: ADECUADO

En este muro han empezado a aparecer eflorescencias en el revestimiento exterior, siendo aún simples manchas en el paramento.

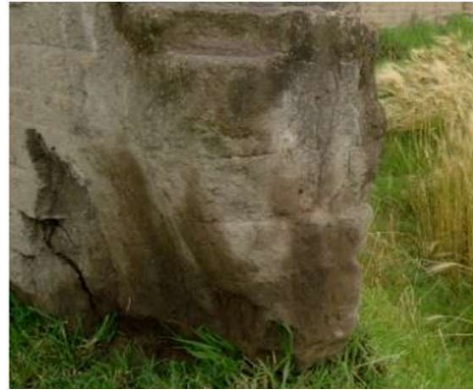
CONSERVACIÓN: MEJORABLE

El segundo caso es el de un muro que ya ha perdido su capa superficial y siguen apareciendo humedades de todo tipo, por lo que las eflorescencias serán cada vez más evidentes

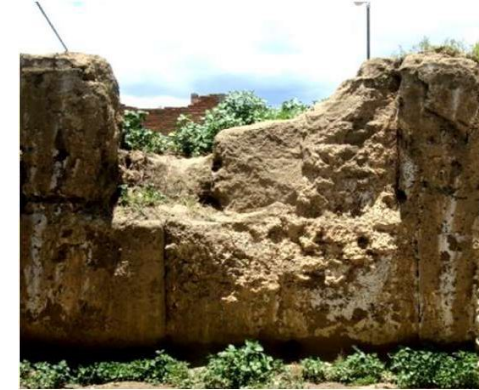
CONSERVACIÓN: DEPLORABLE

Por último, un ejemplo en el que ya se ha desmoronado parte del muro y las grandes manchas siguen siendo muy evidentes en toda su superficie.

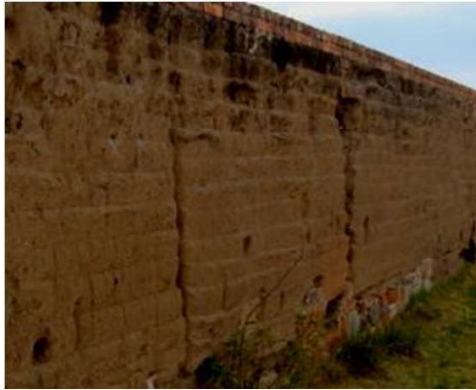
CONSERVACIÓN: ADECUADO

En este paramento se observa la concentración de ensuciamiento en su coronación, pero ésta aún conserva su forma y composición original.

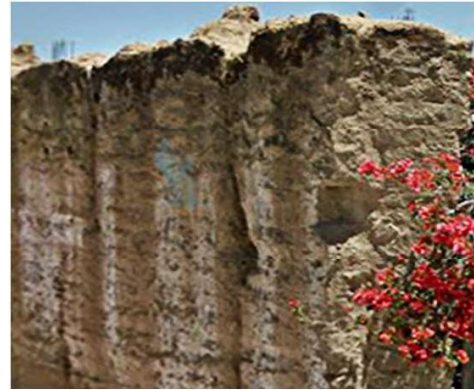
CONSERVACIÓN: MEJORABLE

En el segundo ejemplo la suciedad se aglutina en la coronación del muro también, pero éste se encuentra desprotegido en su coronación y la suciedad penetra al interior.

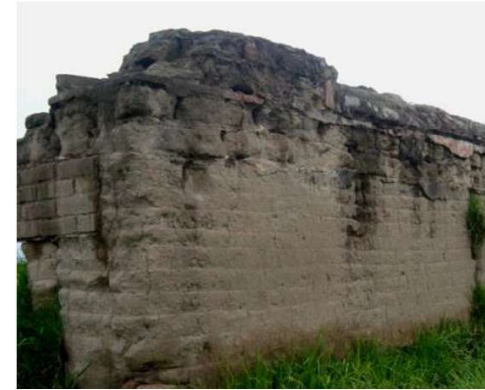
CONSERVACIÓN: DEPLORABLE

En este último caso, la suciedad no solo se concentra en la coronación, sino que aparece también en otras partes del paramento.

Depósitos de humos, hollín y polvo que por la acción de la humedad se aglutinan formando depósitos de coloración negra, creando una pátina con gran poder de penetración en las superficies de los poros. Aparece sobretudo en la parte superior del muro, que es la más expuesta a los agentes contaminantes i al agua de lluvia. No se ha tomado ninguna solución para este tipo de patologías.

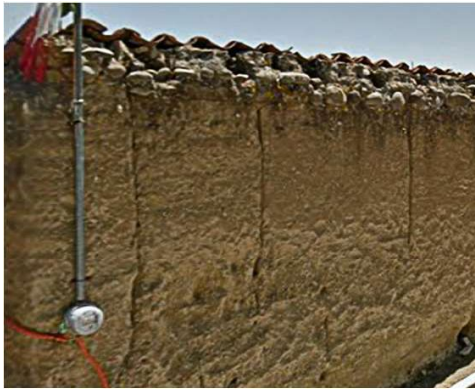
CONSERVACIÓN: ADECUADO

En este muro de tapia aparece una coronación con mampostería y arranca desde ella una cubierta inclinada de teja, que protegerá al paramento de la lluvia.

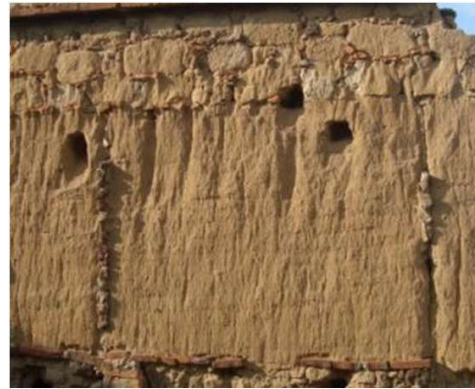
CONSERVACIÓN: MEJORABLE

Sin una coronación suficientemente resistente al agua, el material de la superficie del muro es arrastrado erosionando cada vez mas la tapia.

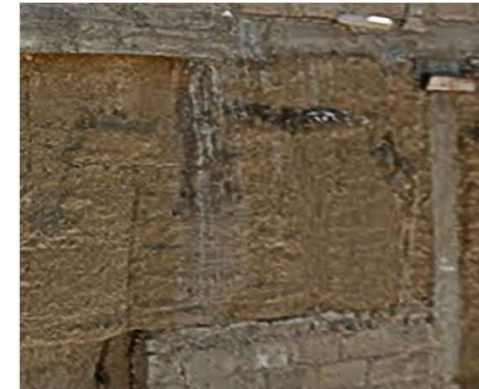
CONSERVACIÓN: DEPLORABLE

En el caso que se hayan ejecutado refuerzos de hormigón armado como en la fotografía, la acción del agua arrastra sales y partículas del cemento a lo largo de toda la superficie de tapia.

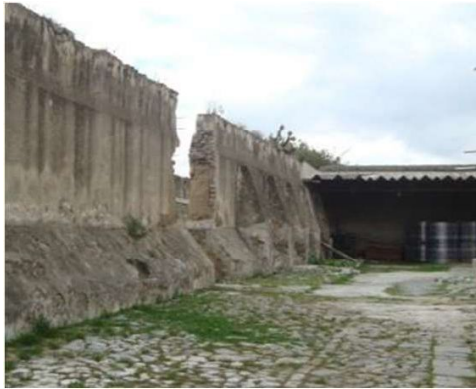
CONSERVACIÓN: ADECUADO

En la primera imagen se han dispuesto contrafuertes de piedra i mortero de cal y arena a lo largo de todo el muro para evitar desplomes.
