# ARQUITECTURA DE TIERRA EN LA ZONA CENTRO DE MÉXICO

## USO Y TÉCNICA DE LA CONSTRUCCIÓN CON TAPIA

**Autor: Daniela S. Romero Olguín**

**Septiembre 2016**

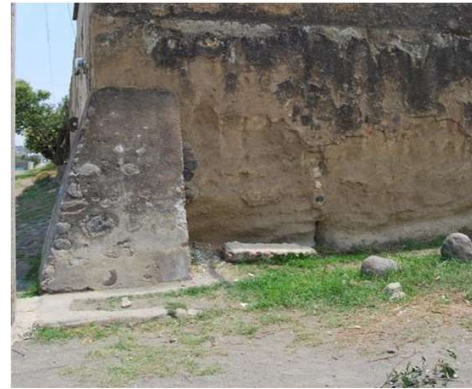
CONSERVACIÓN: MEJORABLE

En este caso se construye un contrafuerte por la parte exterior del muro para corregir los desplomes existentes en el muro.

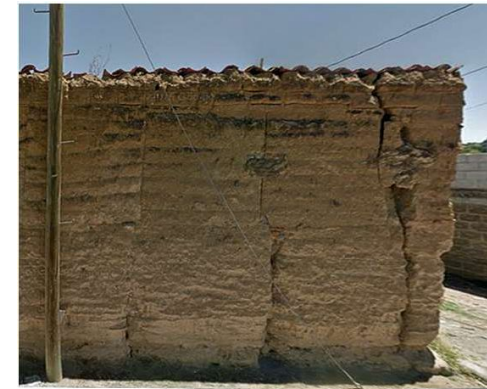
CONSERVACIÓN: DEPLORABLE

En la última imagen, no se ha corregido el desplome y aparecen grietas que ponen en peligro la estabilidad de la construcción.

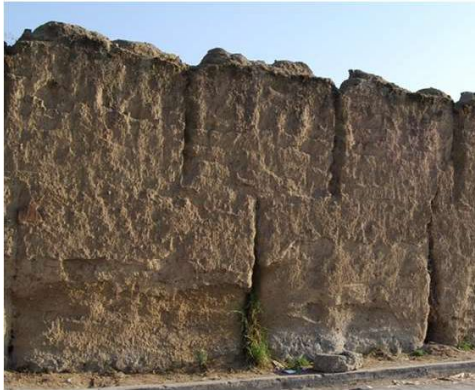
EROSIÓN DEL MATERIAL DEL REVESTIMIENTO

CONSERVACIÓN: ADECUADO

El nivel de erosión de este muro es avanzado pero no aparecen oquedades profundas ni se ha producido ningún fallo estructural.

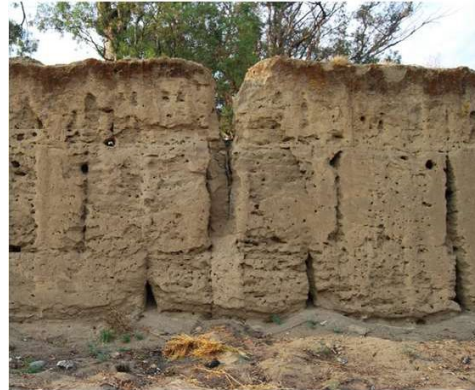
CONSERVACIÓN: MEJORABLE

En este caso la erosión del revestimiento ha dado lugar a una posterior erosión del material interior del muro y la creación de oquedades importantes.

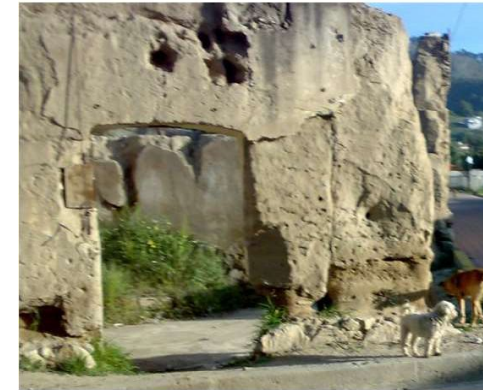
CONSERVACIÓN: DEPLORABLE

En último lugar, este muro ha sido muy erosionado hasta aparecer grandes huecos en el paramento y la parte inferior esta gravemente dañada.

Esta patología se produce por la acción de diversos factores sobre el paramento. La resistencia mecánica con que cuenta el revestimiento del muro de tapia es escasa frente a acciones mecánicas o fenómenos medioambientales que puedan actuar sobre él. Por la acción de las partículas que transporta el aire y chocan contra el paramento, junto con la acción de la lluvia, se va produciendo una pérdida de material que puede llegar a provocar problemas estructurales.

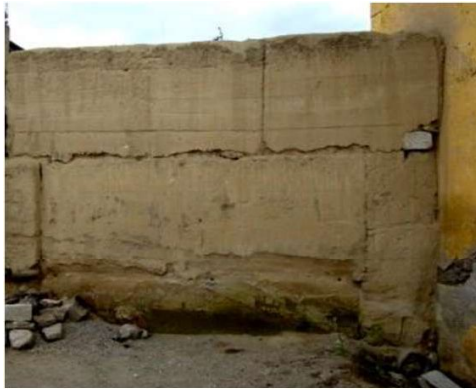
CONSERVACIÓN: ADECUADO

En este caso se ha reconstruido la parte superior del muro con tapia, siguiendo el mismo sistema que en la construcción original.

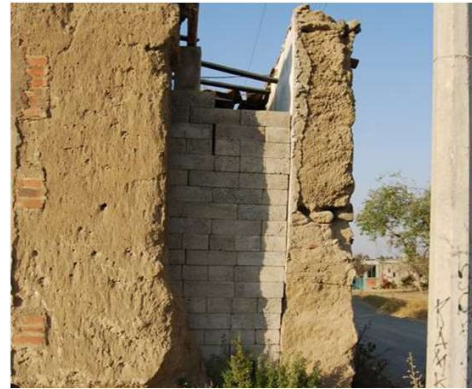
CONSERVACIÓN: MEJORABLE

En otras ocasiones se reconstruye por el interior del muro de tapia la parte que falta con bloques de hormigón, pero sin que éstos interfieran en la composición del muro de tapia.

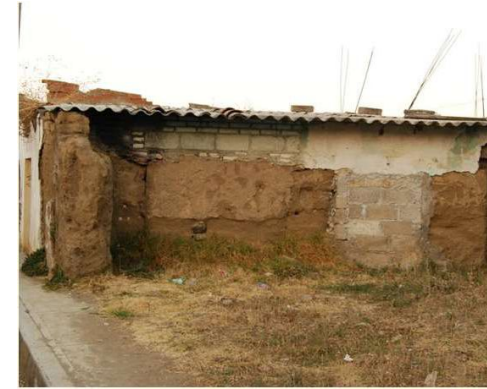
CONSERVACIÓN: DEPLORABLE

Por último, aparecen los casos en que la reconstrucción con bloques de hormigón se realiza sobre el mismo muro de tapia, alterando su composición y estructura.

Por desconocimiento de las características de ésta técnica constructiva no se restaura a tiempo en muchas ocasiones y se producen desmoronamientos de partes completas del muro de tapia. Para reconstituir estas partes de la tapia es frecuente usar materiales como los bloques de hormigón o el cemento, que son completamente incompatibles con la construcción con tierra. La utilización de estos materiales producirá posteriormente otras patologías como falta de adherencia, manchas y eflorescencias.

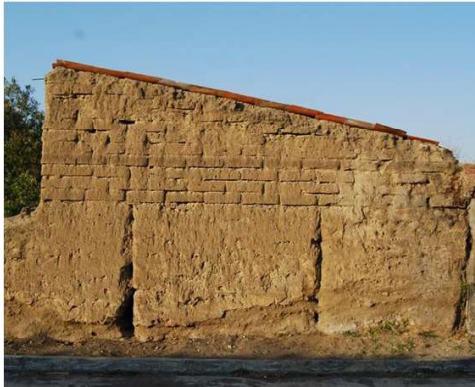
CONSERVACIÓN: ADECUADO

En esta imagen, se observa la utilización del adobe en la parte superior de la tapia para conformar las cubiertas inclinadas

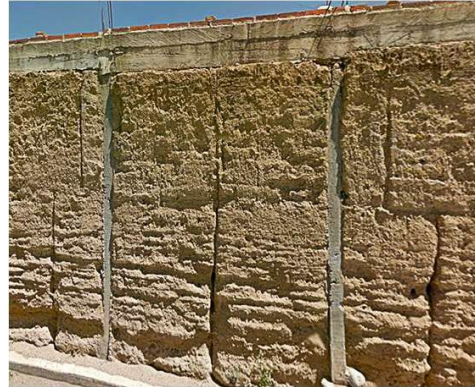
CONSERVACIÓN: MEJORABLE

En segundo caso se muestra como se disponen los refuerzos de hormigón armado excavando en la tapia los huecos para empotrarlos, sin seguir la modulación original.

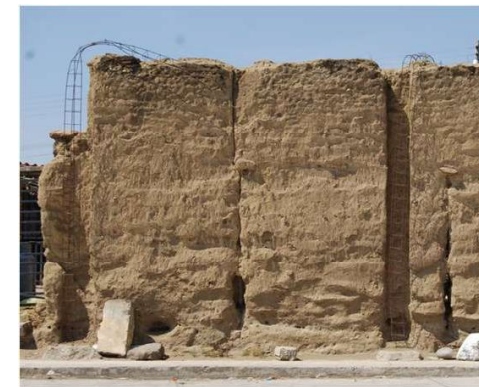
CONSERVACIÓN: DEPLORABLE

Por último, se observan tapias a las que se les realiza el corte, se coloca la armadura metálica en el interior y se abandona sin terminar los refuerzos.

Se introducen elementos estructurales en los muros de tapia para mejorar su comportamiento. En la construcción tradicional se utilizaba el adobe como parte superior de la tapia para realizar la pendiente y el encuentro con las cubiertas inclinadas. En la actualidad se refuerzan los muros con hormigón armado, realizando soportes y zunchos excavados y empotrados en la tapia. Esta medida resulta contraproducente ya que el hormigón no se adhiere a la arcilla, y no trabaja conjuntamente con ésta.

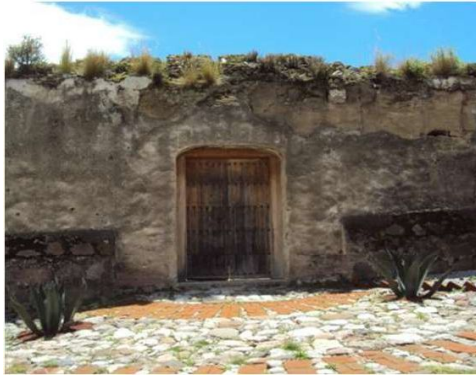
CONSERVACIÓN: ADECUADO

En este muro el vano ha sido construido al mismo tiempo que el resto de paramento, mediante técnicas tradicionales

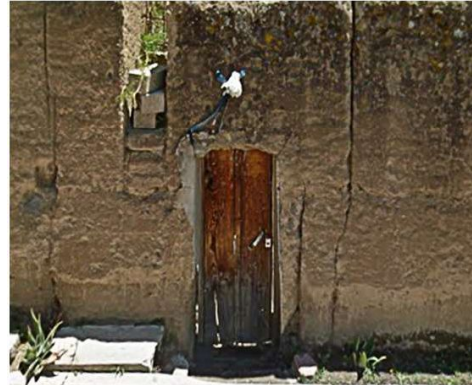
CONSERVACIÓN: MEJORABLE

En este caso, se ha abierto el vano posteriormente reforzando con cemento los laterales de éste.

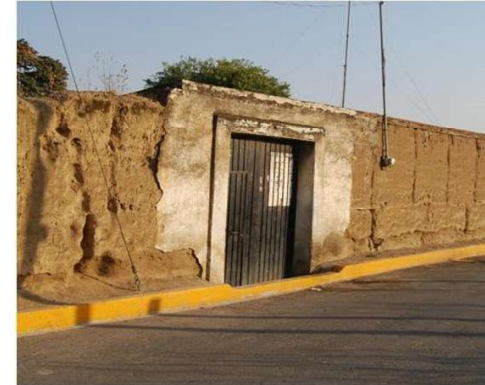
CONSERVACIÓN: DEPLORABLE

Por último, existen vanos como el de la imagen que perforan completamente el muro y se refuerzan en jambas y dinteles con hormigón armado.

En cuanto a la apertura de vanos en el muro de tapia, aparecen casos en los que se ha construido el hueco al mismo tiempo que la tapia y otros casos en que la apertura es posterior. Usualmente para aperturas posteriores se emplea el hormigón armado en dinteles y el cemento en las jambas. Debido a los problemas de falta de adherencia y peso propio del material, este tipo de vanos alteran la resistencia del tapial.

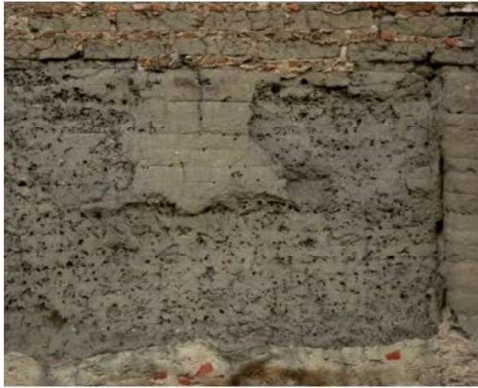
CONSERVACIÓN: ADECUADO

En primer lugar aparecen revestimientos o acabados con tierra, que son totalmente compatibles con el muro, aunque ya se encuentran en mal estado.

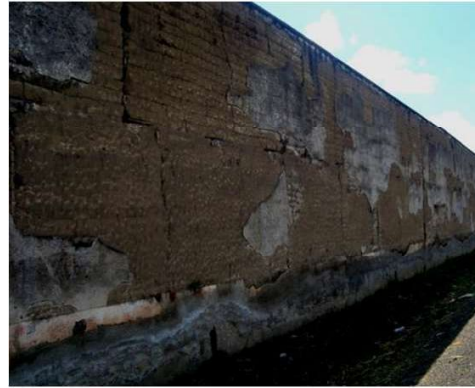
CONSERVACIÓN: MEJORABLE

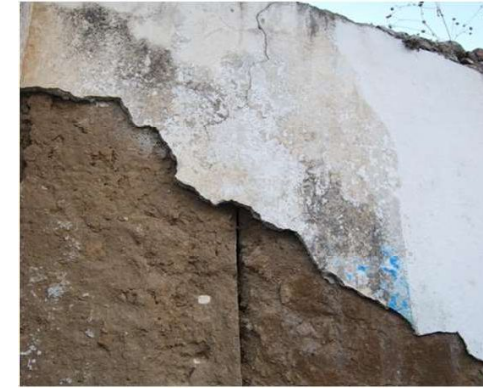
Posteriormente aparecen revestimientos de cal y arena que no dejan transpirar al muro y ocasionan lesiones como la pérdida del mismo revestimiento.

CONSERVACIÓN: DEPLORABLE

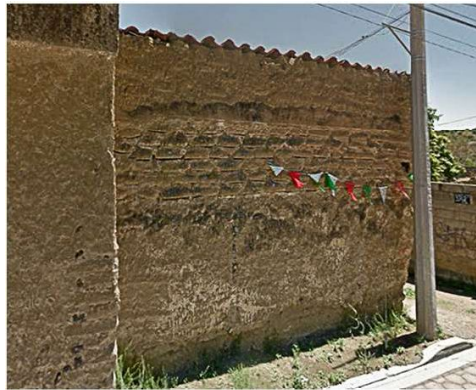
CONSERVACIÓN: ADECUADO

En este caso las instalaciones discurren por encima de la construcción y se sostienen en un poste situado al lado de ésta.

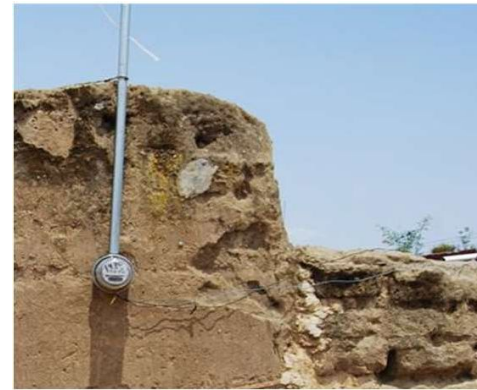
CONSERVACIÓN: MEJORABLE

Otro caso es el de las instalaciones ancladas al paramento de tierra, como postes o placas identificativas de cada calle.

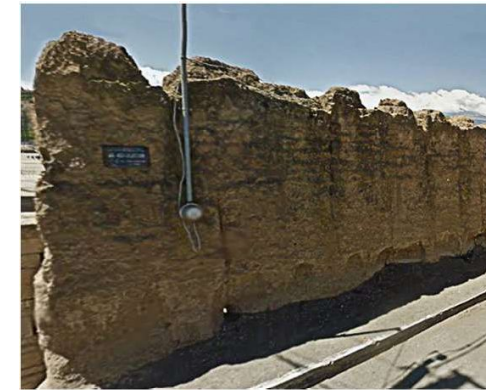
CONSERVACIÓN: DEPLORABLE

Por último, vemos los daños ocasionados por los movimientos diferenciales de instalaciones ancladas en las fachadas de tierra.

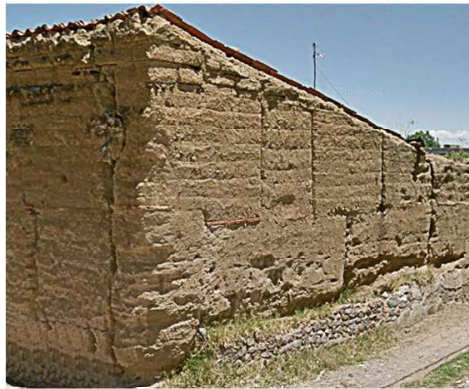
CONSERVACIÓN: ADECUADO

La vegetación empieza a aparecer en la base del muro en esta imagen, pero aún no ha provocado ninguna lesión de mayor embergadura.

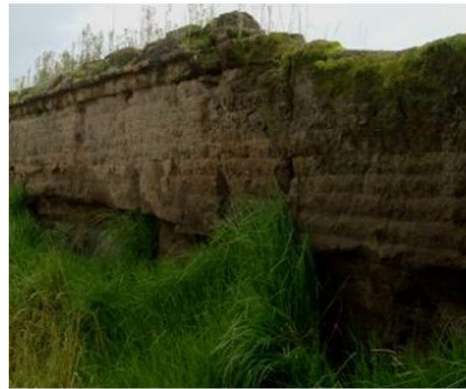
CONSERVACIÓN: MEJORABLE

En la segunda imagen, la vegetación se ha apoderado de toda la base del muro y de la coronación, empieza a raizar en las juntas y a extenderse por el paramento vertical.

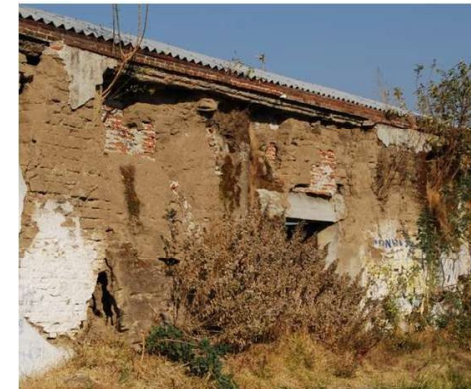
CONSERVACIÓN: DEPLORABLE

En ésta última imagen, se observa el muro sin resistencia alguna, desmoronándose por la gran cantidad de raíces que hay en su interior.

Las condiciones favorables de humedad y el transporte de semillas con el viento o el agua son la causa de la aparición de vegetación sobre el paramento. El mayor problema que conlleva esta lesión es producido por las raíces, ya que puede provocar la rotura del material del muro generando nuevas vías de penetración del agua y acelerando el proceso de colonización vegetal.

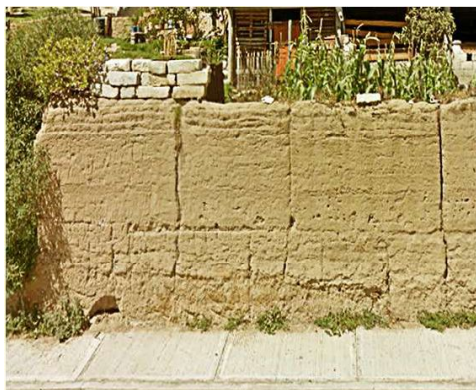
CONSERVACIÓN: ADECUADO

En este muro no aparece ninguna lesión ocasionada por actos vandálicos.

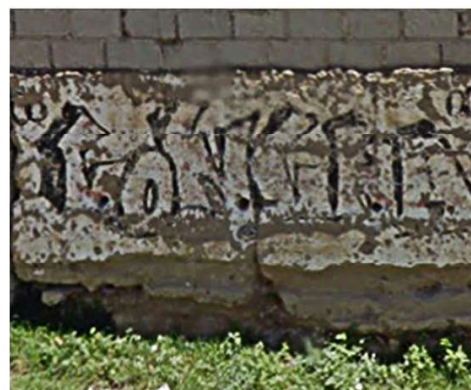
CONSERVACIÓN: MEJORABLE

En la imagen se observa un paramento sobre el cual se ha realizado un grafiti con productos químicos como acto vandálico.

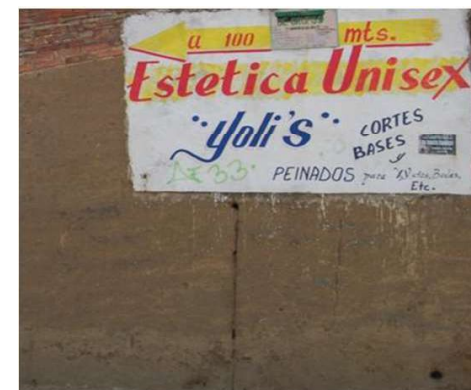
CONSERVACIÓN: DEPLORABLE

Otro caso es el de los anuncios publicitarios pintados intencionadamente sobre el propio muro, que son igual de perjudiciales como los grafitis.

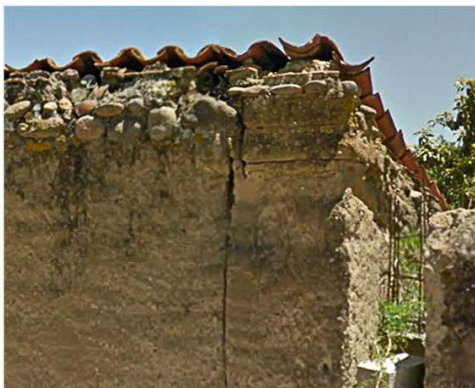
GRIETAS POR MOVIMIENTOS DIFERENCIALES

CONSERVACIÓN: ADECUADO

La grieta más frecuente es la que aparece en la esquina, en la unión de dos paramentos perpendiculares, debido a las contracciones y dilataciones diferentes de uno y otro.

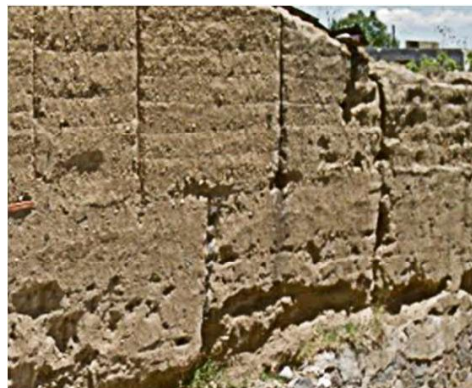
CONSERVACIÓN: MEJORABLE

En este caso aparece una grieta entre la tapia y la continuación del muro con adobe, por comportamientos distintos entre un material y el otro.

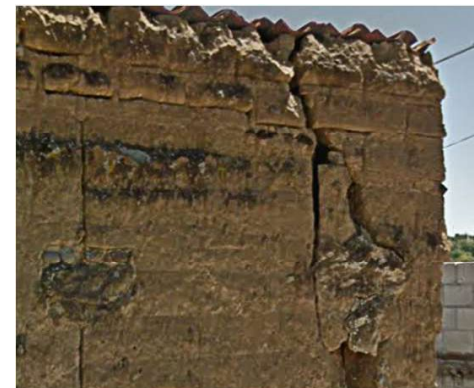
CONSERVACIÓN: DEPLORABLE

La grieta que se forma en la esquina debido a movimientos diferenciales de ambos paramentos en este caso se abre desde arriba provocando problemas de estabilidad.

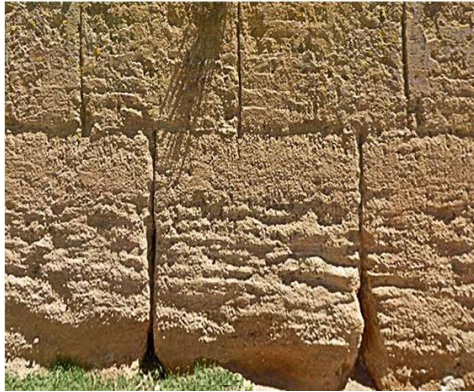
GRIETAS POR DISCONTINUIDAD DEL APAREJO

CONSERVACIÓN: ADECUADO

El caso más frecuente es el de las grietas que aparecen por falta de material en las juntas constructivas del tapial.

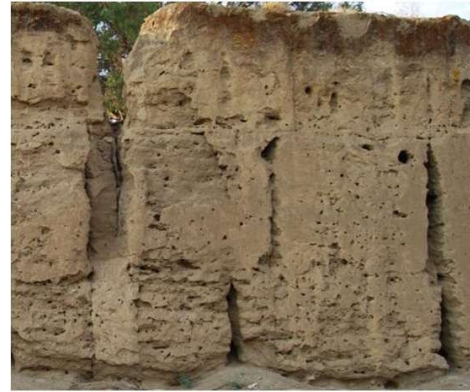
CONSERVACIÓN: MEJORABLE

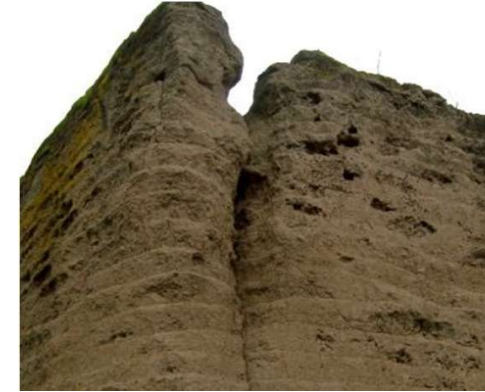
CONSERVACIÓN: DEPLORABLE

La junta longitudinal que aparece en las esquinas por falta de traba de los dos muros perpendiculares es erosionada y ampliada posteriormente por movimientos diferenciales.

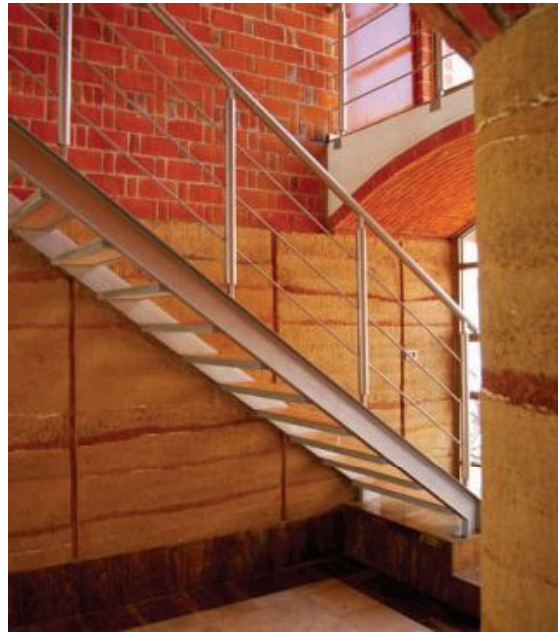
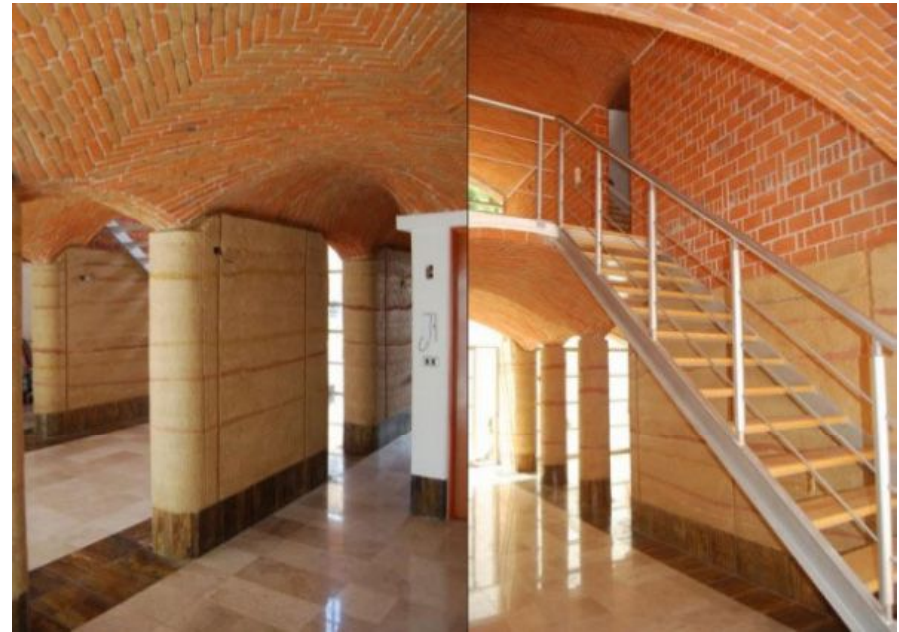
En esta propuesta del Arquitecto Ramón Aguirre, se integra el sistema muros de tapia con el sistema de mampostería tradicional de ladrillo.

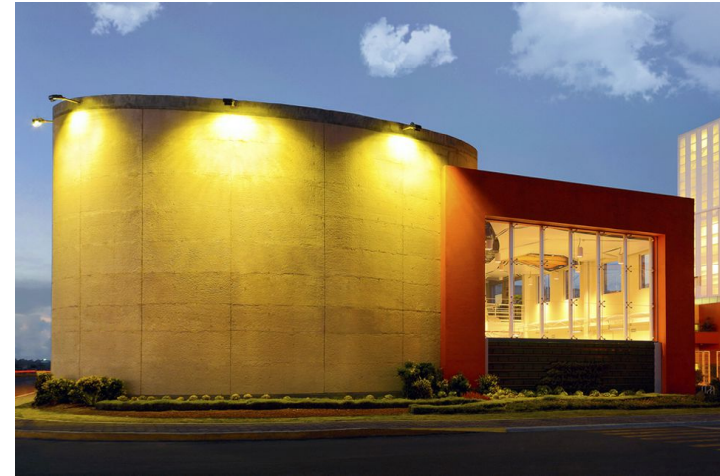
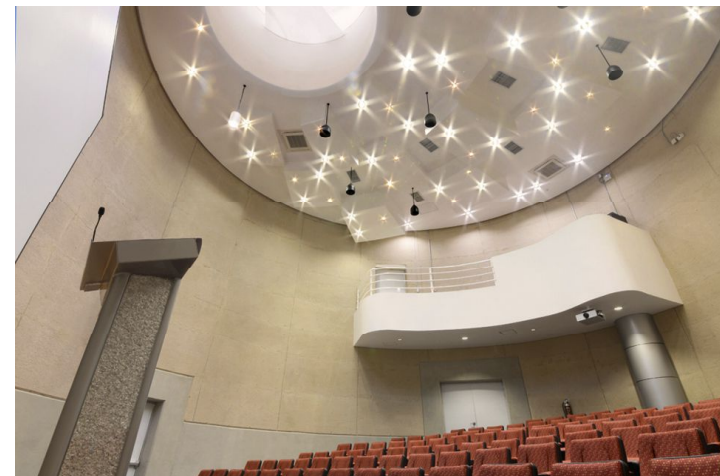
Diseño de EarthLab, primer edificio de su tipo con certificación LEED Platinum en 2015, "primer Auditorio en el mundo y en único Museo en Latinoamérica en contar con este nivel de certificación". Entre los aspectos que lo hizo merecedor de este reconocimiento esta el uso de muros de tierra apisonada (tapial) para el Auditorio, además de el uso de energía renovable como paneles solares, cero consumo de agua potable, entre otros.

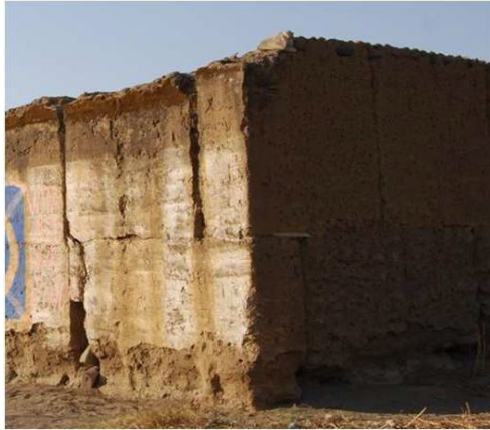
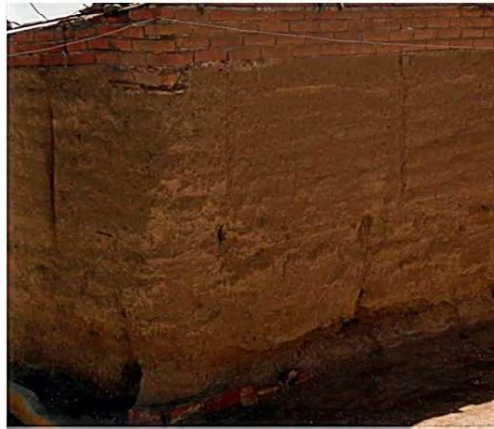
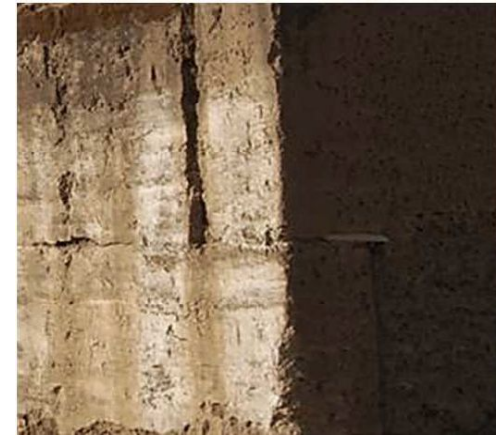
## ENCUENTROS DE MUROS

Debido a la continuidad del aparejo en los bloques de tapia, los encuentros de los muros en las esquinas pueden tener problemas estructurales, no existe el traslape de los mismos, por lo que es muy fácil generar grietas por los empujes horizontales. En la zona de estudio, debido a la falta de especialización técnica de los constructores, este descuido se presenta de manera continua.

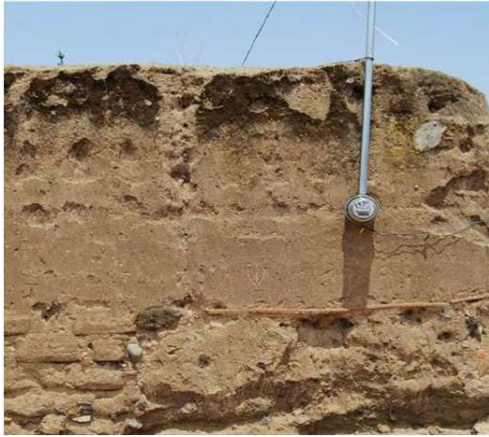
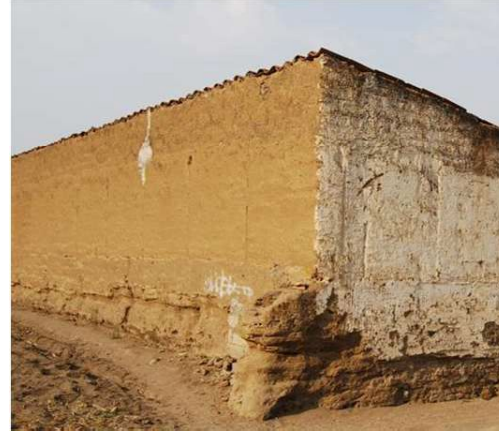
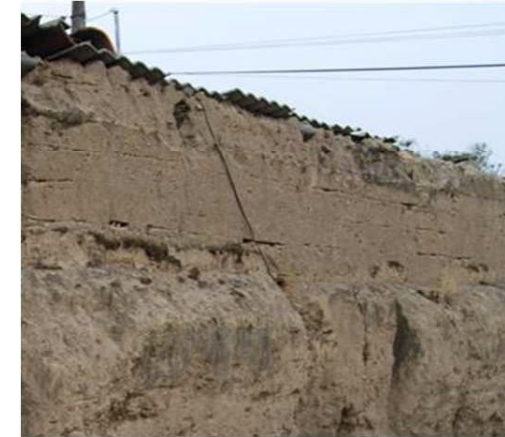
## REVESTIMIENTO ENFOSCADO

El enlucido es el recubrimiento que se aplica en las fachadas, que tiene un acabado más uniforme y de mejor apariencia. Se aplica en dos o tres capas. La primera es un árido más grueso y la siguiente uno mucho más fino. Se realiza con mortero de cal. Sin embargo debido a las malas intervenciones es posible encontrar algunos revestimientos de cemento, que a la larga deterioran el material y producen humedad y el desprendimiento del mismo enlucido.

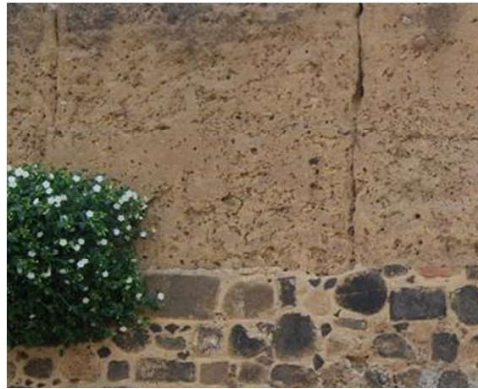
**CONSERVACIÓN: ADECUADO**  
 Esta tapia está constituida por una base de mampuestos de canto rodado, por lo que no presenta humedad por capilaridad en su base.

Se presenta en los arranques de los muros, como consecuencia de las cimentaciones pobres, en ausencia de drenajes adecuados y falta de aireación. A partir de esta patología aparece otra, la pérdida de material en la parte de la base del muro afectada por la humedad capilar. Para reparar este problema en algunos casos se han repuesto las bases con mampostería de canto rodado asentada con mortero de cal i arena. En otros casos se reponen con materiales incompatibles con la tierra produciendo así un mayor deterioro.

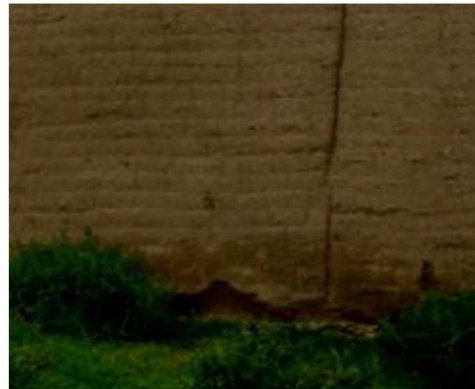
**CONSERVACIÓN: MEJORABLE**  
 La tapia de la segunda imagen no cuenta con una base de mampostería, por lo que aparecen problemas como la humedad por capilaridad en su base.

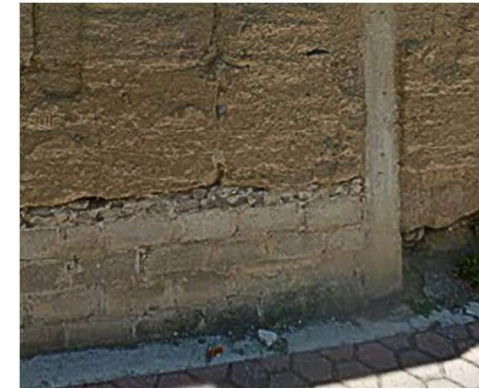
**CONSERVACIÓN: DEPLORABLE**  
 En este caso se ha repuesto la base afectada por la humedad, pero con elementos ajenos a la construcción con tierra como son los bloques de hormigón.

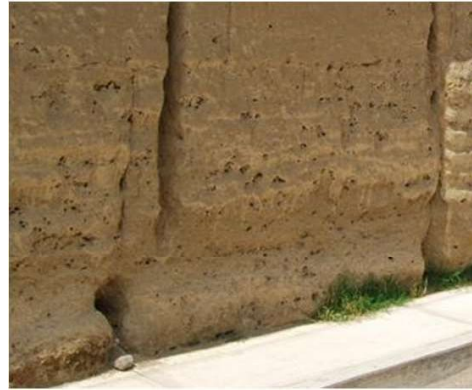
CONSERVACIÓN: MEJORABLE

En este caso la erosión de la base del muro ya empieza a ser considerable, por lo que se debería actuar sobre el muro antes de llegar a un estado peor.

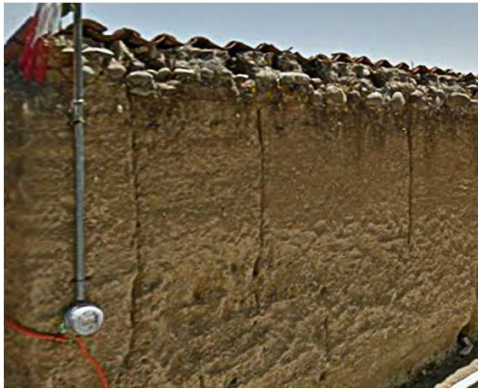
CONSERVACIÓN: ADECUADO

En este muro de tapia aparece una coronación con mampostería y arranca desde ella una cubierta inclinada de teja, que protegerá al paramento de la lluvia.

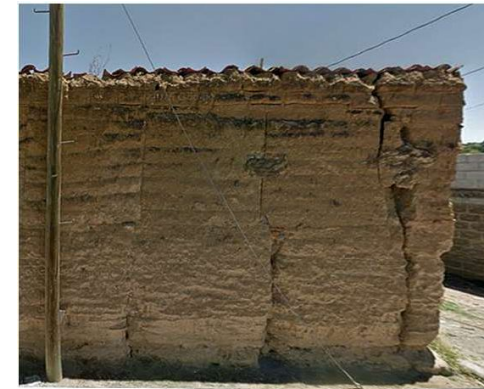
CONSERVACIÓN: DEPLORABLE

En la última imagen, no se ha corregido el desplome y aparecen grietas que ponen en peligro la estabilidad de la construcción.

En este caso se construye un contrafuerte por la parte exterior del muro para corregir los desplomes existentes en el muro.

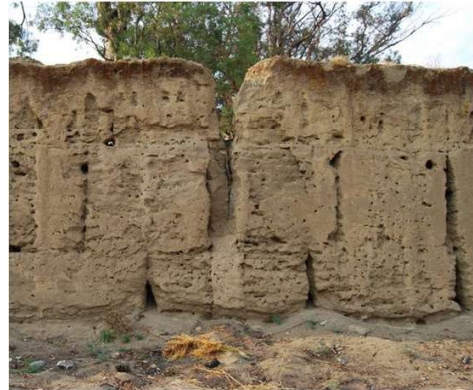
CONSERVACIÓN: MEJORABLE

En este caso la erosión del revestimiento ha dado lugar a una posterior erosión del material interior del muro y la creación de oquedades importantes.

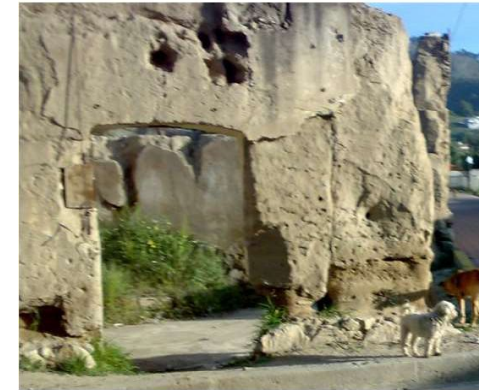
CONSERVACIÓN: DEPLORABLE

En último lugar, este muro ha sido muy erosionado hasta aparecer grandes huecos en el paramento y la parte inferior esta gravemente dañada.

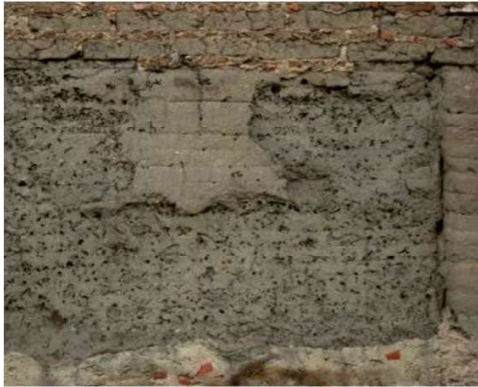
CONSERVACIÓN: ADECUADO

En primer lugar aparecen revestimientos o acabados con tierra, que son totalmente compatibles con el muro, aunque ya se encuentran en mal estado.

Los revestimientos están formados por recubrimientos con tierra. Otro tipo de revestimientos son los que cuentan con cemento, que son posteriores a la construcción del muro y son nocivos debido a que no permiten intercambiar aire y agua con el exterior, además de no dejar respirar al muro, le aporta sales al material interior y nunca se adhiere a éste.

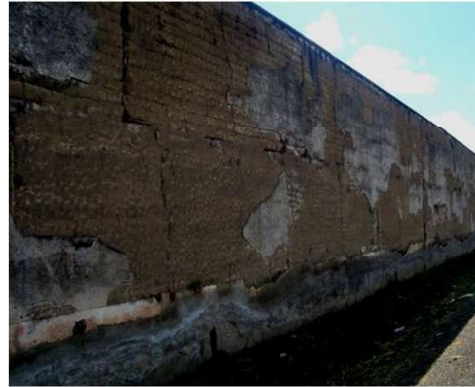
CONSERVACIÓN: MEJORABLE

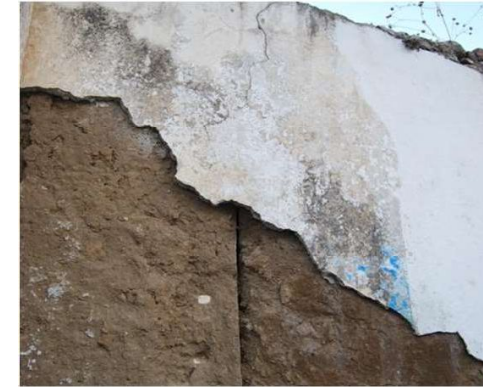
Posteriormente aparecen revestimientos de cal y arena que no dejan transpirar al muro y ocasionan lesiones como la pérdida del mismo revestimiento.

CONSERVACIÓN: DEPLORABLE

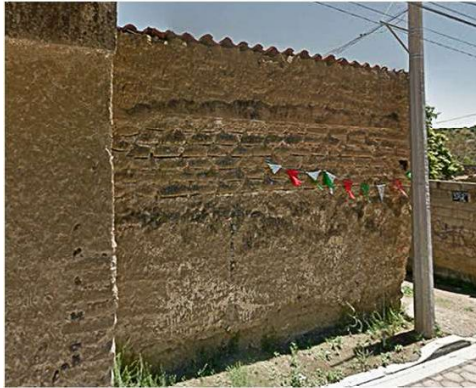
CONSERVACIÓN: ADECUADO

En este caso las instalaciones discurren por encima de la construcción y se sostienen en un poste situado al lado de ésta.

La disposición de instalaciones sobre el muro de tierra es un hecho que puede derivar en otras lesiones de mayor gravedad, pues los elementos metálicos de las instalaciones dilatan de forma muy distinta que el muro y provocan roturas de la tapia. Por otra parte, el agua de lluvia crea depositos de oxido arrastrado de los elementos metálicos en el paramento de tierra. Además, el muro no cuenta con la capacidad resistente adecuada para soportar esfuerzos tangenciales derivados de los postes.

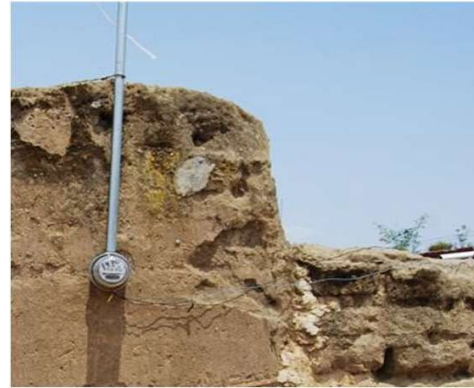
CONSERVACIÓN: MEJORABLE

Otro caso es el de las instalaciones ancladas al paramento de tierra, como postes o placas identificativas de cada calle.

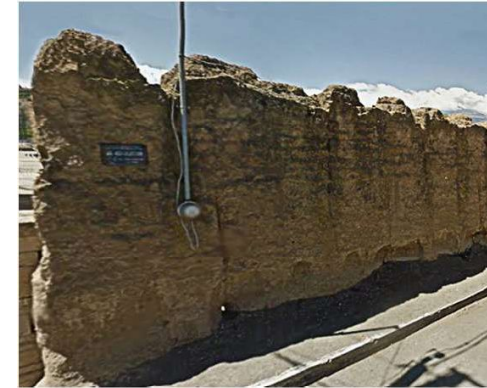
CONSERVACIÓN: DEPLORABLE

Por último, vemos los daños ocasionados por los movimientos diferenciales de instalaciones ancladas en las fachadas de tierra.

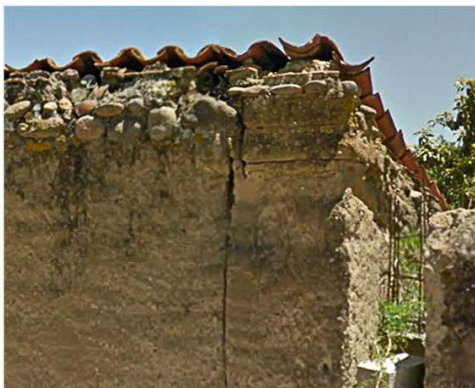
GRIETAS POR MOVIMIENTOS DIFERENCIALES

CONSERVACIÓN: ADECUADO

La grieta más frecuente es la que aparece en la esquina, en la unión de dos paramentos perpendiculares, debido a las contracciones y dilataciones diferentes de uno y otro.

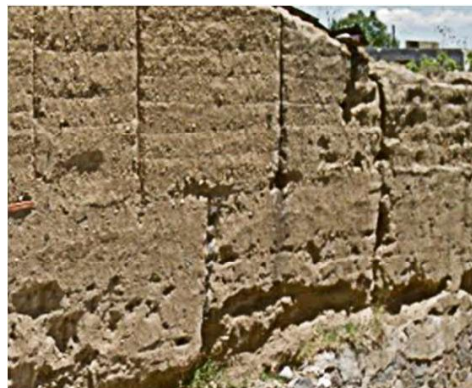
CONSERVACIÓN: MEJORABLE

En este caso aparece una grieta entre la tapia y la continuación del muro con adobe, por comportamientos distintos entre un material y el otro.

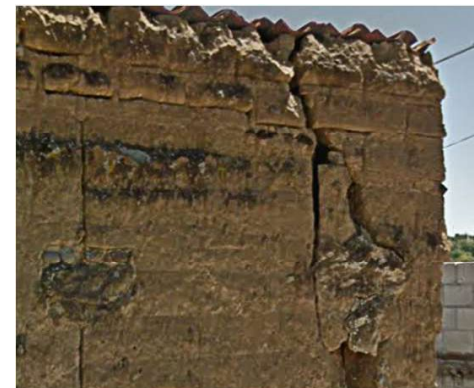
CONSERVACIÓN: DEPLORABLE

La grieta que se forma en la esquina debido a movimientos diferenciales de ambos paramentos en este caso se abre desde arriba provocando problemas de estabilidad.

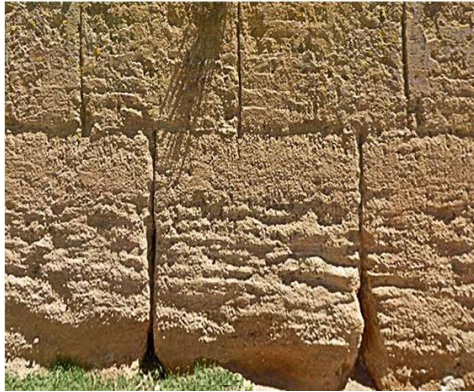
GRIETAS POR DISCONTINUIDAD DEL APAREJO

CONSERVACIÓN: ADECUADO

El caso más frecuente es el de las grietas que aparecen por falta de material en las juntas constructivas del tapial.

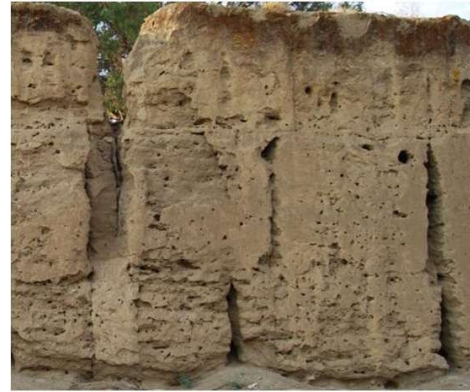
CONSERVACIÓN: MEJORABLE
