La importancia cultural como guía: el plan de restauración y gestión del Arts Building and Cloister

The cultural significance as guide: the Arts Building and Cloister conservation and management plan

César Bargues Ballester, William Whitaker, Frank G. Matero
Architectural Conservation Laboratory, School of Design, University of Pennsylvania

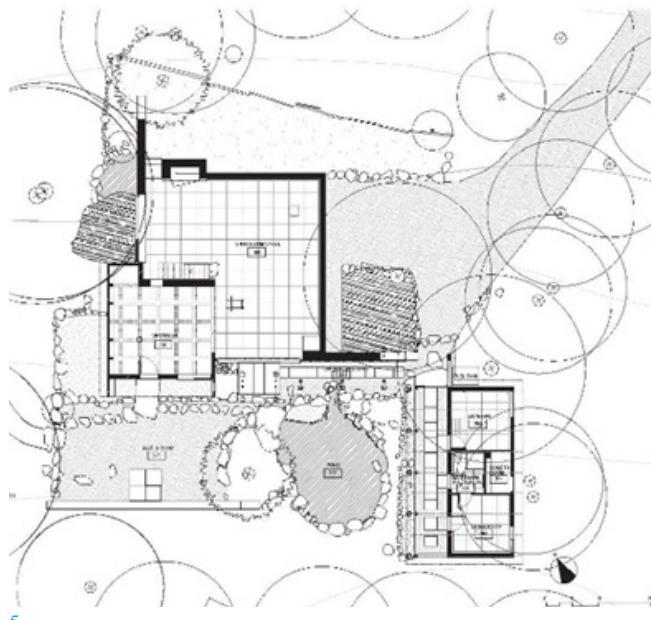
5

5. Plano de planta con entorno inmediato. El paisaje fue documentado con la ayuda de un globo meteorológico y de una cámara GoPro. Las ortoimágenes así obtenidas se procesaron posteriormente para crear una base para su delineación. La tecnología GPS facilitó la localización de los diferentes elementos del paisaje. Cortesía de The Architectural Conservation Laboratory.

5. Floor plan with surroundings. A weather balloon equipped with a GoPro camera helped to document the landscape. The orthoimages thus obtained were subsequently processed to create a basis for their delineation. GPS technology facilitated the location of the various landscape features. Courtesy of The Architectural Conservation Laboratory.

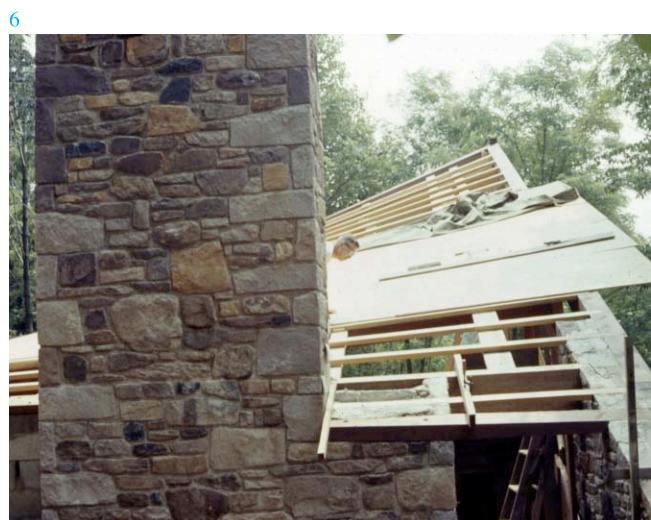
6

6. En la imagen paraboloid hiperbólico en construcción, verano de 1965. Esta cáscara, de unos 4,5 centímetros de espesor, está construida con tres capas de tableros de madera contrachapada alternas en ángulo de 90 grados. Las costillas (en el sentido de la directriz generadora) sirven como base para la primera capa, carecen de función estructural de importancia. Cortesía de Nakashima Foundation for Peace.

6. View of the hyperbolic paraboloid under construction, summer of 1965. This shell, about 4.5 centimeters thick, is built with three layers of plywood boards disposed crosswise. The ribs (in the direction of the generatrix), that serve as the basis for the first layer, lack of significant structural function. Courtesy of Nakashima Foundation for Peace.

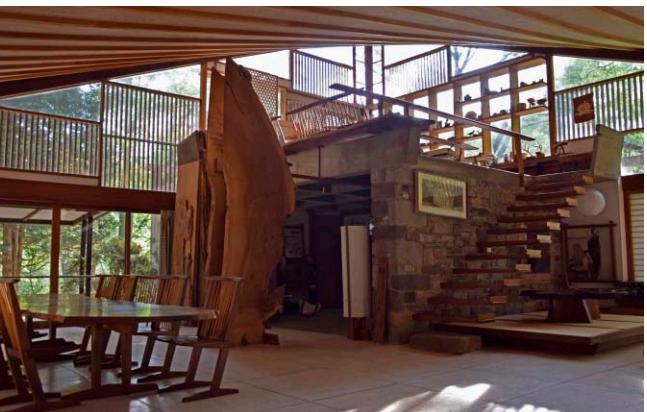
7

7. Interior del Arts Building. Nótese la relación exterior-interior que se establece a través del entramado de madera, principalmente ciprés, y vidrio de los alzados sur y oeste. Pese a la diversidad de detalles constructivos, no hay elementos redundantes.

7. Arts Building interior. Note the exterior-interior relationship established through the interplay of wood, mainly cypress, and glass on the south and west elevations. Despite the diversity of construction details, there are no redundant elements. Author: César Bargues Ballester. Courtesy of The Architectural Conservation Laboratory.

El interior del Arts Building acomoda tres áreas principales: la mencionada Cueva, la Galería y el Loft. Actualmente sirve como espacio de reunión, eventos y exposición (fig. 7). Algunos de los trabajos de Ben Shahn y mobiliario diseñado ad hoc permanecen desde 1967, otras piezas así como tablas de madera son introducciones posteriores. Una escalera en voladizo, cuyo detalle se alza como tributo a uno de los primeros diseños, la mesa Milk House, da acceso al Loft, localizado arriba de la entrada principal. Este espacio está colmado de prototipos de mobiliario, así como una atractiva colección de arte popular y objetos de la vieja América, Japón e India (fig. 8).

The interior of the Arts Building houses three main areas: the Cave, the Gallery and the Loft. At present, the building serves as space for meeting, events and exhibitions (fig. 7). A number of the Ben Shahn's artwork and furniture designed ad hoc remain since 1967, other pieces of furniture as well as the wooden slabs were introduced later. A cantilevered stair, whose detail stands as a tribute to one of Nakashima's first design, the Milk House table, gives access to the Loft, located above the main entrance. This space is filled with furniture prototypes, as well as compelling collection of folk art and objects from early America, Japan, and India (fig. 8).

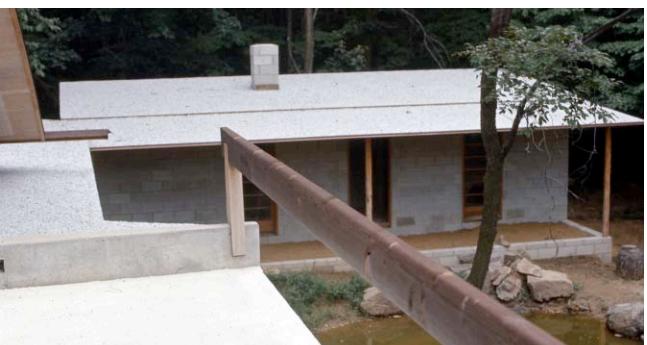
9

9. Vista del Cloister en construcción desde la terraza exterior del Arts Building. Cabe destacar el acabado con grava de las cubiertas, así como la densa vegetación, ahora perdida. Verano de 1966. Cortesía de Nakashima Foundation for Peace.

9. View of the Cloister under construction from the exterior terrace at the Arts Building. Note the gravel finish of the roof as well as the dense vegetation, now lost. Summer of 1966. Courtesy of Nakashima Foundation for Peace.

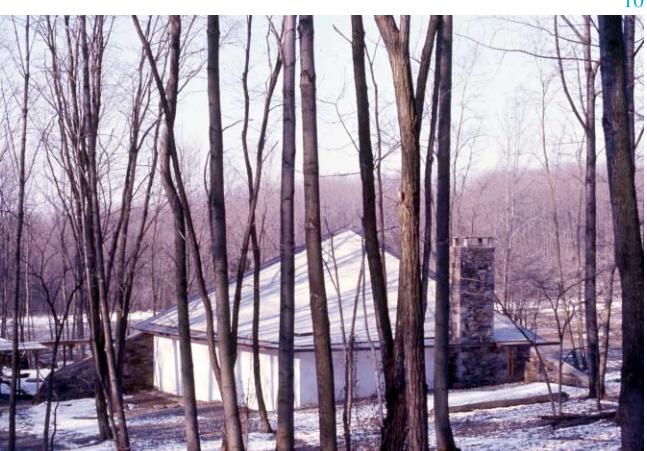
10

10. Sobre la cáscara de madera contrachapada se dispuso aislamiento Celotex®, membranas asfálticas y grava de mármol reconociendo el espacio cerrado interior. Los aleros fueron acabados con planchas de cobre en todos sus lados. Invierno 1966. Cortesía de Nakashima Foundation for Peace.

10. The plywood shell was covered with Celotex® insulation, asphalt felts and marble gravel recognizing the enclosed interior underneath. The eaves were finished with copper flashing on all sides. Winter of 1966. Courtesy of Nakashima Foundation for Peace.

se modificó como consecuencia del deterioro gradual, la infiltración de agua y la acción de hormigas carpinteras (figs. 10,11). Este trabajo también afectó a elementos interiores como las hojas de contrachapado y dintel de chimenea. Otras modificaciones incluyen la adición de una marquesina para proteger la ventana deslizante del alzado oeste de un mayor deterioro, la sustitución del sistema de impermeabilización del paso cubierto y el claustro, la eliminación de los lucernarios en forma de cúpula y la instalación de una membrana de fibra de vidrio en la terraza exterior. Más recientemente, durante la primera década del siglo XXI, los postes de acacia (*Robinia pseudoacacia*) del paso cubierto fueron reemplazados casi en su totalidad (figs. 12, 13, 14 y 15).

gradual deterioration, infiltration of water, and the action of carpenter ants (figs. 10, 11). This work also affected interior elements such as the plywood sheets and the chimney lintels. Other alterations include the addition of a canopy to protect the sliding window in the western elevation of further deterioration, the replacement of the roof waterproofing system on the covered walkway and the Cloister, the removal of sky domes and the installation of a fiberglass membrane on the outdoor balcony. More recently, during the first decade of 2000s, the posts of black locust (*Robinia pseudoacacia*) in the covered walkway were replaced almost entirely (figs. 12, 13, 14 and 15).

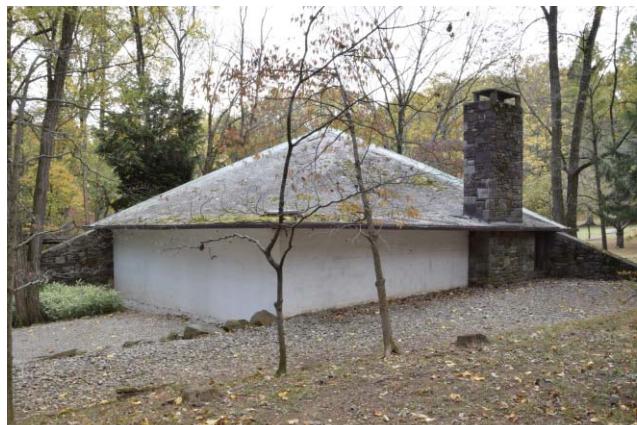
11

11. Vista actual del paraboloid hiperbólico tras la intervención llevada a cabo en los años 90. Otoño 2016. Cortesía de The Architectural Conservation Laboratory.

11. Current view of the hyperbolic paraboloid after the intervention carried out in the 1990s. Autumn 2016. Courtesy of The Architectural Conservation Laboratory.

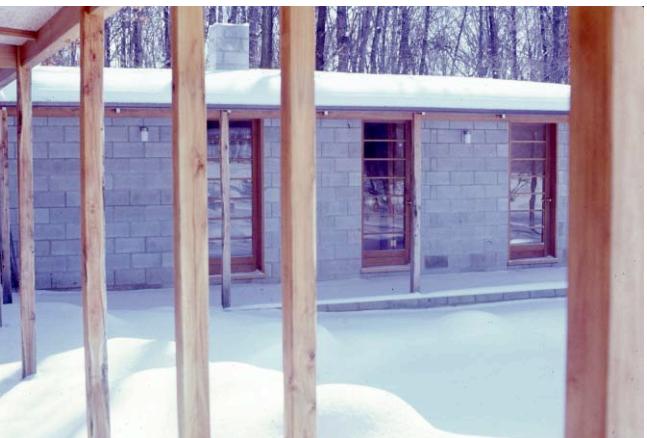
12

12. Vista del Cloister recién construido desde el Arts Building. Nótese los postes con borde libre inspirados en la tipología *menkawa*. Invierno 1966. Cortesía de Nakashima Foundation for Peace.

12. View of the newly built Cloister from the Arts Building. Note the posts with free edge inspired by the *menkawa* typology. Winter of 1966. Courtesy of Nakashima Foundation for Peace.

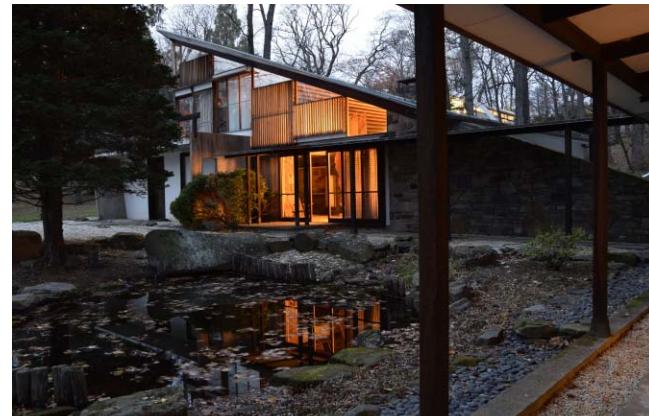
13

13. Vista del Arts Building desde el Cloister al atardecer. Nótese los nuevos postes de madera ipe (*Handroanthus spp.*) con base tronco piramidal y con un marcado carácter industrial en comparación con los previos postes inspirados en la tipología *menkawa*. Otoño 2015. Autor: César Bargues Ballester. Cortesía de The Architectural Conservation Laboratory.

13. Evening view of the Arts Building from the Cloister. Note the new post of ipe (*Handroanthus spp.*) with a truncated pyramid as a base and with a distinctly industrial character in comparison to the earlier posts inspired by the *menkawa* typology. Fall of 2015. Author: César Bargues Ballester. Courtesy of The Architectural Conservation Laboratory.

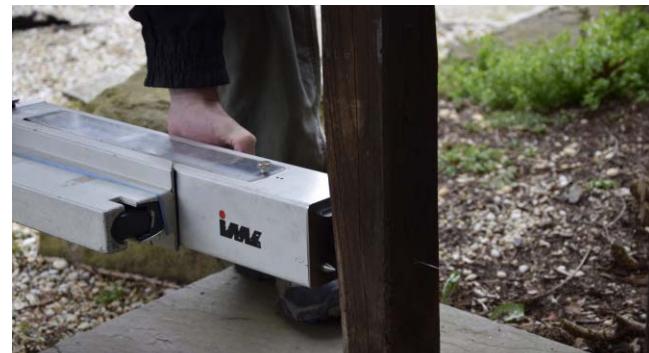
14

14. Ron Anthony, consultor externo, evalúa con un taladro de resistencia el estado de deterioro de los postes estructurales originales en el pasillo cubierto que une el Arts Building y el Cloister. Cortesía de The Architectural Conservation Laboratory.

14. Ron Anthony, external consultant, evaluates with a resistance drill the condition of the original structural posts in the covered walkway that connects the Arts Building and the Cloister. Courtesy of The Architectural Conservation Laboratory.

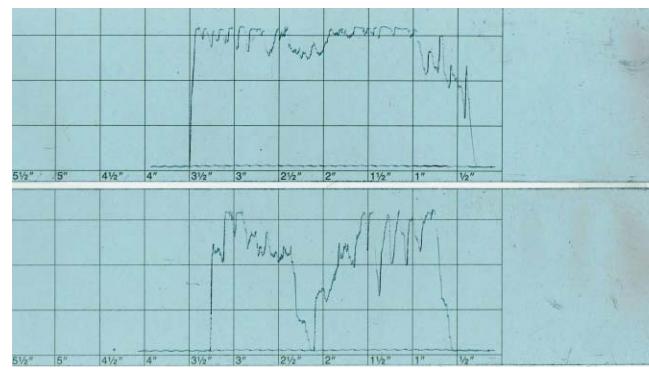
15

15. Los gráficos de resistencia y profundidad muestran los resultados para el poste de la figura 14. Pese al aparente aspecto de deterioro, la madera se encuentra en buen estado a veinte (arriba) y a cinco centímetros (abajo). El desplome en la resistencia en el gráfico inferior refleja la existencia de una fenda sin consecuencias estructurales. Cortesía de Anthony & Associates, Inc.

15. Strength and depth charts show the results for the post on the figure 14. Despite the apparent deteriorated appearance, the wood is in good condition at twenty (above) and five centimeters (below). The resistance drop in the lower graph reflects the existence of seasonal check without structural consequences. Courtesy of Anthony & Associates, Inc.
