Zonas arqueológicas de Italia y Grecia restauradas con hormigón armado. Valoración de su estado¹

Mariana Esponda Cascajares*

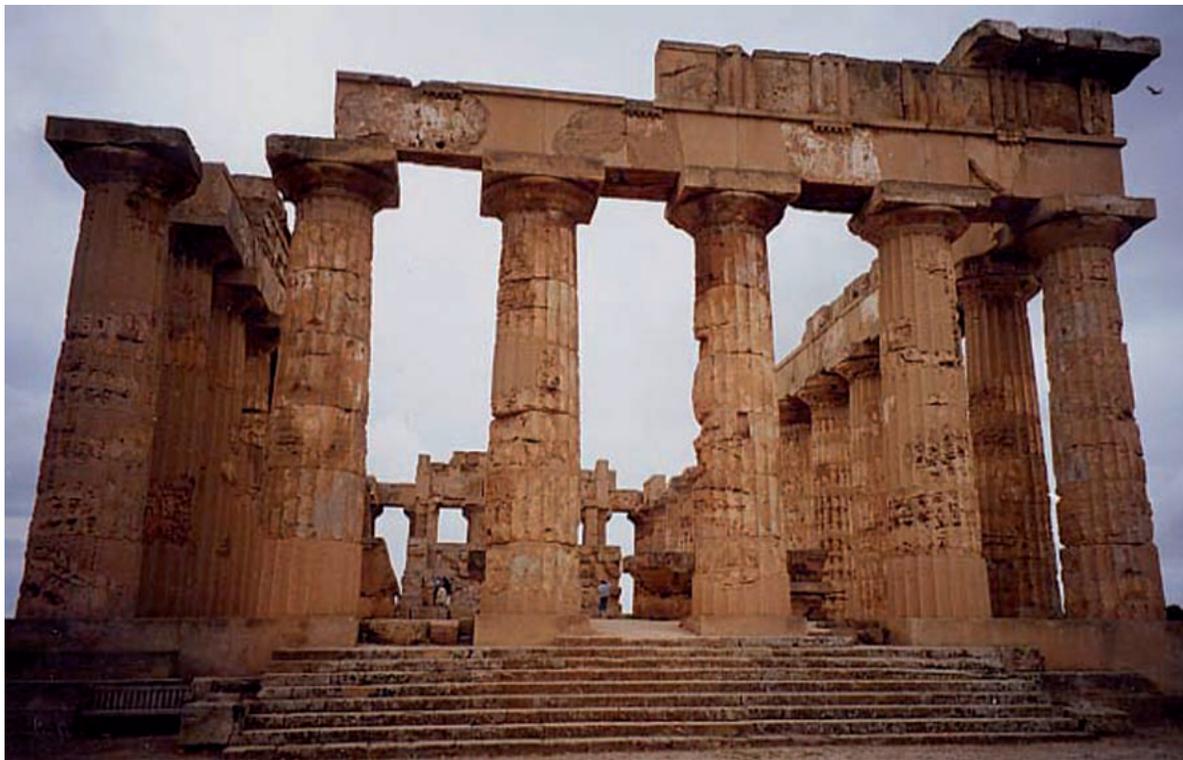
1. Selinunte, Italia. Templo E. Actualmente se presentan problemas por el extensivo uso del hormigón, como grietas, eflorescencias y oxidaciones

La intervención de J. B. Marconi en el Templo E ha sido fuertemente criticada por numerosos autores porque consideran que la restauración fue excesiva y no justificada por los elementos que subsistían, “pero sobre todo por la cantidad de hormigón armado para lograr la integración de las partes repuestas por anastilosis”⁵⁵. Cesare Brandi sobre esta intervención de los años sesenta afirma que “fue incluso necesario alterar drásticamente la estructura con hormigón armado, de tal modo, que no se llenaron satisfactoriamente ni los requisitos estéticos ni los históricos. Hubiese sido mejor preservar los restos del templo en el estado en que habían sido transformados por el tiempo”⁵⁶. Por último, Ceschi insistió en que “el uso del hormigón armado fue demasiado abundante”⁵⁷ (fig. 1).

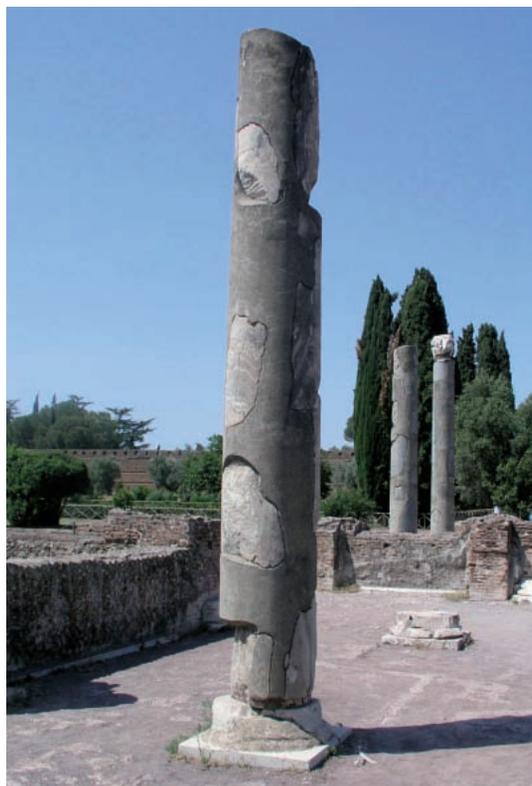
2

2. Vila Adriana, Italia. Columnas consolidadas por medio de la técnica de anastilosis con cemento Portland. El objetivo era unir las partes restantes. Entre sus propiedades: permitía la coloración, la plasticidad de la masa, el refuerzo de los elementos fragmentados y la distinción con las partes originales. (foto Isabel Bestué)

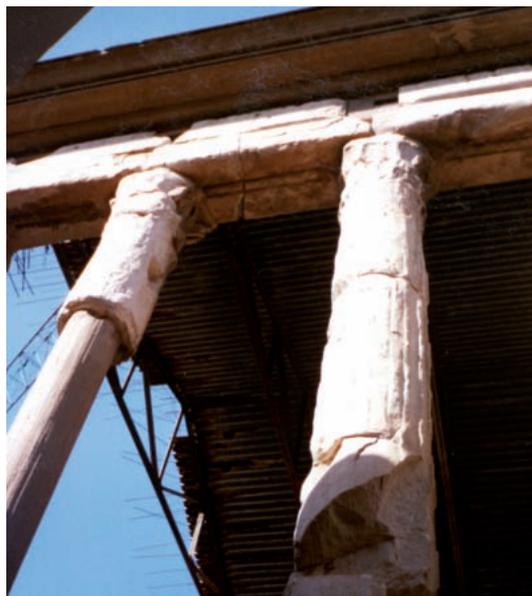
3

3. Puzzoli, Italia. Se utilizaron prótesis de hormigón armado para consolidar las columnas. También se añadió una viga de hormigón armado en la parte superior. Este material fue el más utilizado a partir de los años treinta en los yacimientos arqueológicos

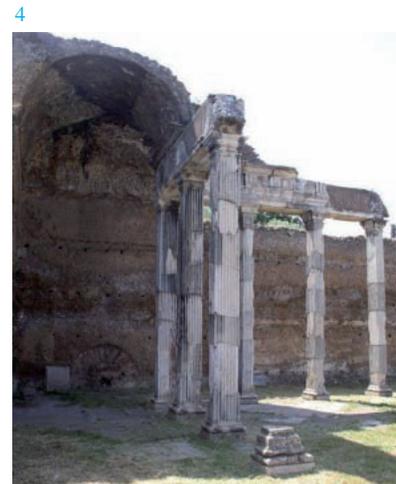
4. Vila Adriana, Italia. Sala de las columnas dóricas reconstruidas con cemento blanco (foto Isabel Bestué)

Para realizar la anastilosis de elementos faltantes, se utilizaron dos tipos de materiales, el hormigón en masa o armado (sobre todo entre 1930 y 1970), y en segundo término el ladrillo. La práctica del hormigón tuvo mayor éxito porque se consideraba más “mimética” la intervención dentro del conjunto. La anastilosis estuvo fuertemente influenciada por la necesidad de diferenciar las partes nuevas o agregadas de las partes originales, y el hormigón proporcionaba esta distinción (figs. 4 y 5).

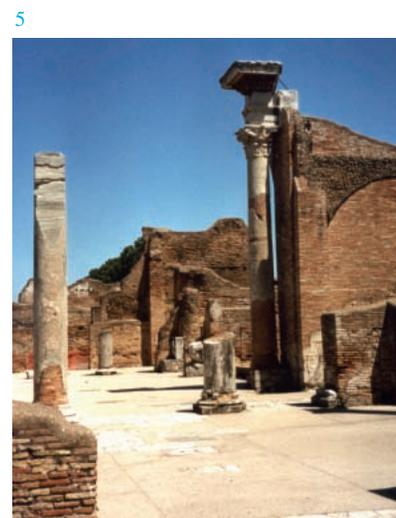
5. Ostia, Italia. Zona de baños, reconstrucción de columnas por anastilosis, utilizando tanto cemento Pórtland como ladrillo para unir los restos

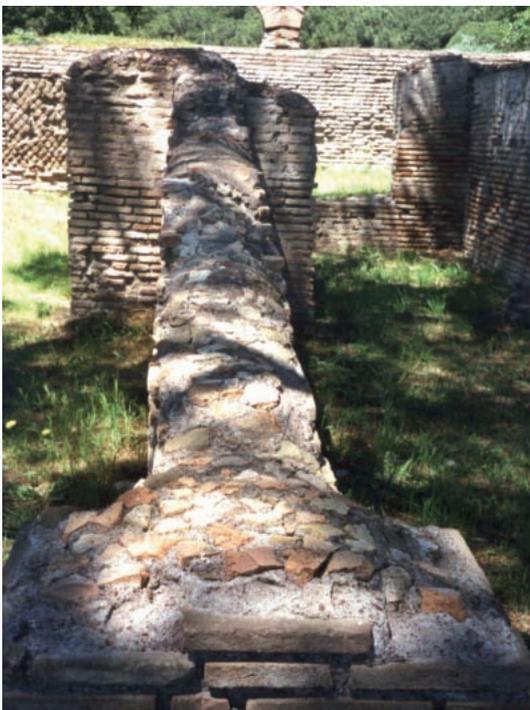
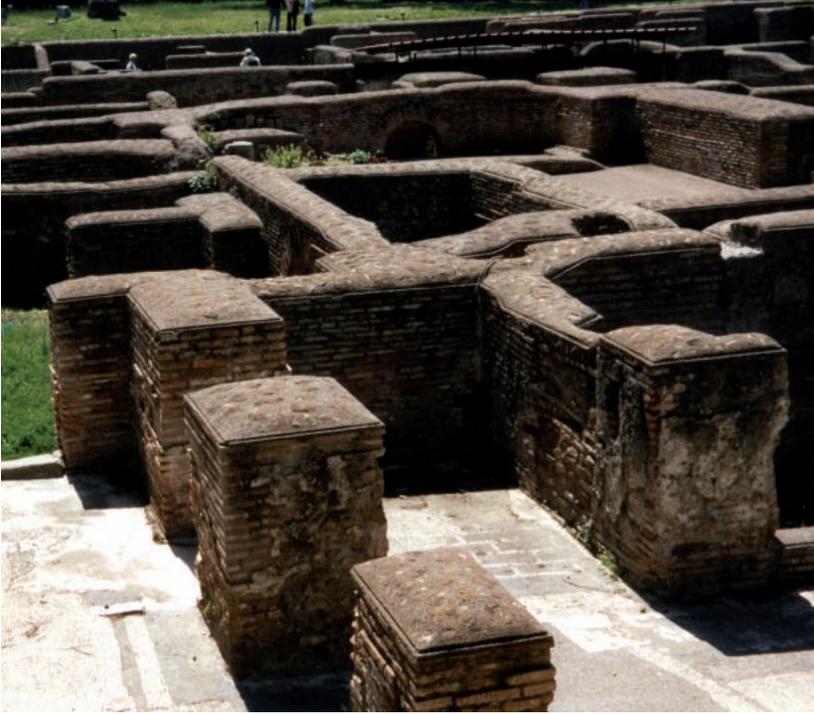
6 y 7. Ostia, Italia. Se utilizó la técnica los “baúles” para proteger la parte superior de los muros a través de la confección de una mezcla de cemento Portland con distintas piedras como guijarros y ladrillos.

Otro recurso aplicado en la restauración de zonas arqueológicas, desde los años cuarenta hasta los setenta, fue la técnica conocida como *bauletti* o “*baúles*” que se utilizó para proteger la parte superior de los muros a través de la confección de una mezcla de cemento Portland con distintas piedras como: guijarros, ladrillos, etc. Así se aprecia en la zona arqueológica de Ostia, cerca de Roma (figs. 6 y 7).

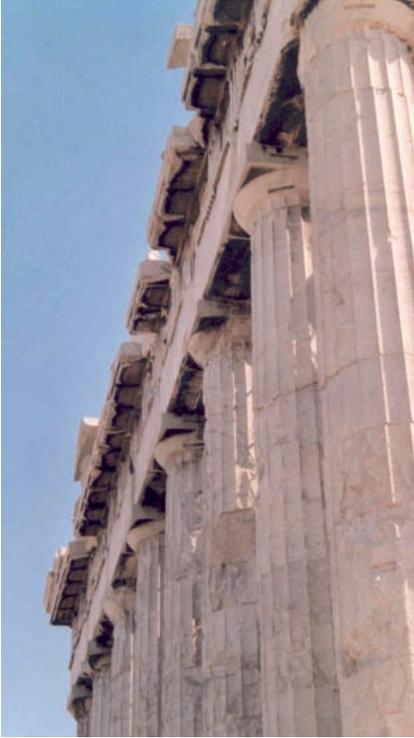
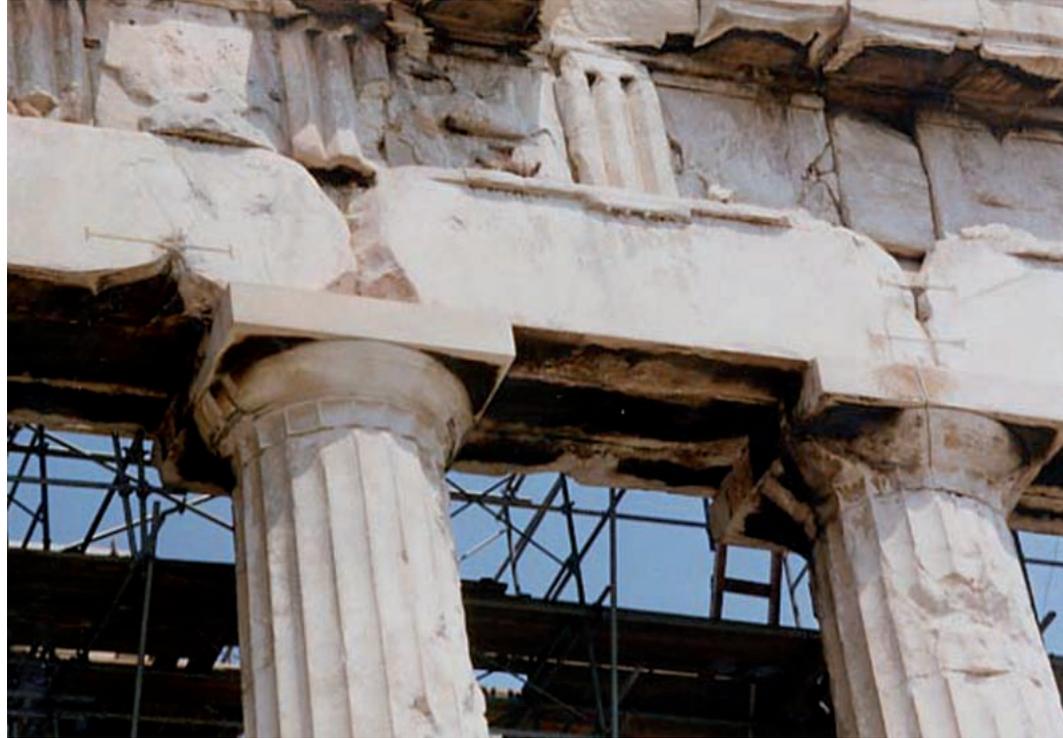
8 y 9. Partenón, Grecia (1920-1930). Restauración por Nicolaos Balanos de columnas y de entablamento con hormigón armado. Algunos tambores fueron unidos con grapas metálicas y se rehicieron los bloques con cemento.

Durante la década de 1920 a 1930 Balanos utilizó la anastilosis, en un intento de recuperar las diversas piezas y tratar de restituirlas al lugar que ocupaban originalmente. Para restaurar tanto las columnas como el entablamento utilizó hierro, hormigón y mortero de cemento. Los fragmentos dispersos de los fustes los ligaron por medio de “una masa externa de hormigón ingeniosamente armada, adoptando el mismo perfil de la columna y el gran dintel con vigas de hormigón armado; de este modo las ruinas quedaron firmes y sólidas”²⁷. A la mayoría de estos fustes se les añadió hormigón por su parte interior y algunos tambores de las columnas fueron unidos con grapas de hierro. Además, se rehicieron algunos bloques en mortero de cemento mixto con polvo de mármol pentélico y se levantó parte del entablamento del peristilo norte. También en el Templo de Atenea Nike (1935-1940) se introdujeron vigas de hierro en los bloques dañados y se utilizó “el hormigón armado en las partes no visibles”²⁸ (figs. 8 y 9).

este material. Gran parte de las columnas del Partenón, especialmente los fustes que tenían añadidos, presentaban fuertes oxidaciones y deterioros en el mármol original. Debido a esto se inició una campaña de investigación para conocer los problemas que estaban surgiendo y poder sustituir, de la mejor manera, las prótesis de hormigón introducidas por Nikolaos Balanos. Fue entonces cuando se emprendió un trabajo exhaustivo, en el que se decidió retirar en la medida de lo posible el hormigón y sustituirlo por otros materiales más compatibles y durables.

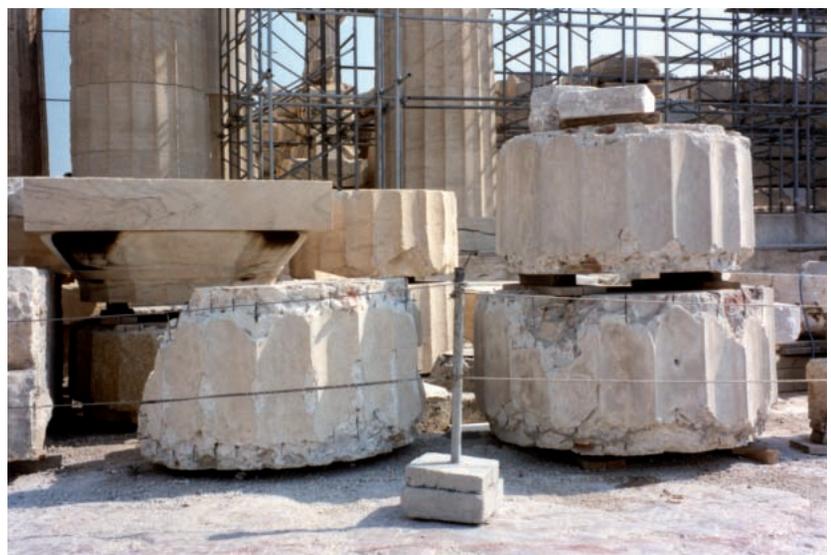
10

10. Partenón, Grecia (2000). Éste fue de los primeros edificios arqueológicos, que requirió actuaciones urgentes a partir de los años ochenta del siglo XX, por los daños que ocasionó el hormigón armado. Detalle de los deterioros en los tambores de columnas. También hay roturas por el descubrimiento del hierro en arquitrabes.

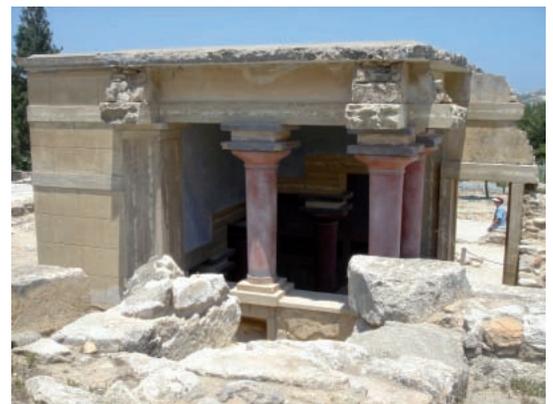
12

12. Cnosos, Creta, Grecia. El hormigón armado fue colocado directamente sobre los restos arqueológicos, ocasionando fuertes patologías y acelerando el proceso de ruina. Actualmente muestran grandes alteraciones como: oxidación de los elementos metálicos, desprendimiento de material y sales. Nótese las eflorescencias en la parte superior del techo de hormigón armado.

La restauración llevada a cabo por Evans, bajo la supervisión del arquitecto británico Christian Doll, ha sido severamente juzgada no sólo por su método de excavación poco sistemático y creación de diversos elementos del edificio y de la decoración⁴⁰ carente de documentación arqueológica, sino también por los materiales empleados y su poca durabilidad con el paso de los años. En la zona arqueológica de Cnosos, en 1990, se realizaron unas investigaciones sobre los efectos y las patologías químicas que el hormigón armado estaba produciendo. Participaron varios científicos, entre ellos: A. Bakolas, Guido Biscontin, P. Maravelaki, Th. Markopoulos, E. Repouskou, Elisabetta Zendri. Las campañas de exploración científica tuvieron el objetivo de valorar el grado de degradación de las intervenciones con este material. Se llevaron a cabo diferentes estudios químicos y físicos, tales como: la porosimetría⁴¹, la difracción de rayos X, la espectroscopia, etc., con la finalidad de conocer el estado actual de los componentes del hormigón. Se encontró que los minerales presentes como: portlandita⁴², tobermorita⁴³ e hidromagnesita son indicativos de una súbita transformación del aglomerante y de los efectos negativos en la durabilidad del hormigón (fig. 12).

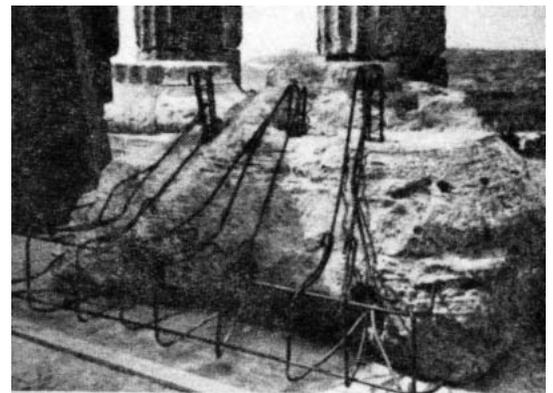
13

13. Selinunte, Italia (1928). Restauración por Francesco Valenti. Detalle del refuerzo en la base de las columnas del Templo C, con hormigón armado. Libro MOLINA, Augusto. La Restauración Arquitectónica de Edificios Arqueológicos. INAH. México. 1975.

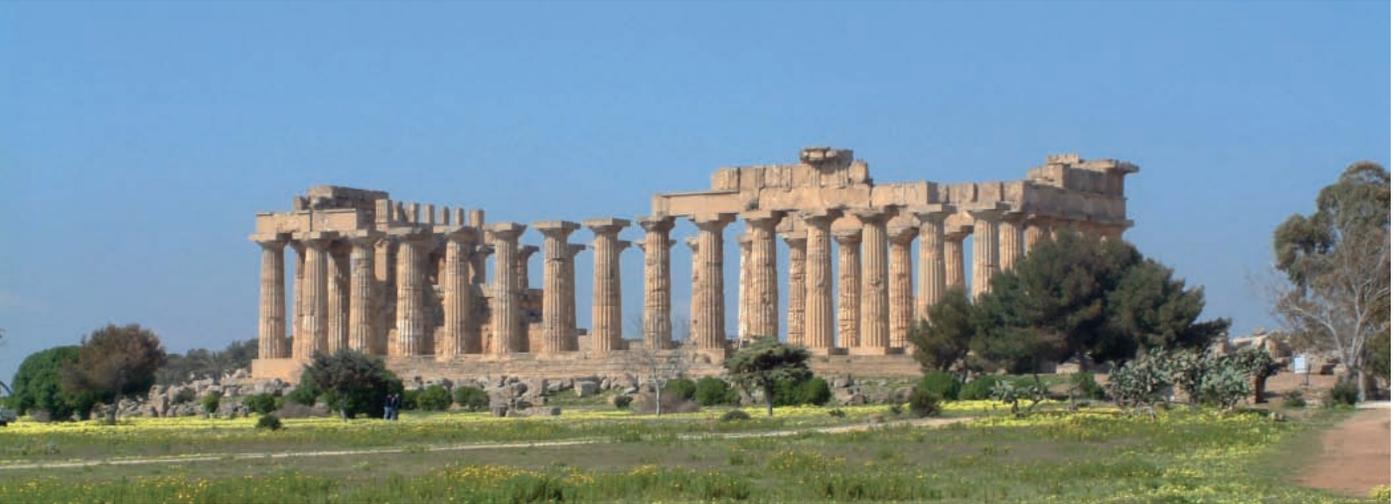
14. Selinunte, Italia. Templo E por J.Bovio Marconi (1950). Levantaron 15 columnas, por anastilosis y sobre ellas recolocaron un largo tramo del entablamento con estructura interior de hormigón armado.

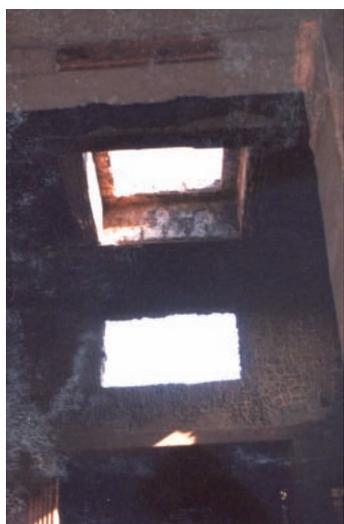
15. Casa del Vetti, Pompeya, Italia (2001). Los refuerzos de hormigón armado introducidos en los años cincuenta presentan importantes degradaciones. Estos deterioros han aumentado debido a la falta de mantenimiento y a la mala ejecución de las obras. Algunas vigas tienen mayores dimensiones de lo necesario y otras presentan un armado muy insuficiente, especialmente, los estribos.

- Las correas tenían 12 x 15 cm de sección, y estaban armadas con 4 redondos del 8 en el lecho inferior, 3 redondos del 8 en el lecho superior y estribos del 6 cada 45 cm. La cantidad y la disposición de redondos longitudinales cumplirían hasta la normativa actual, mientras que los estribos eran insuficientes incluso para la normativa de esa época. Los redondos inferiores presentan una fuerte corrosión y la adherencia entre hierro y hormigón es pobre. De los cálculos, pruebas y observaciones, se concluye que se detecta un grave estado de tensión del hormigón al límite de las características mecánicas. De manera específica, Salvatore D'Agostino afirma que “la estructura presenta incongruencias en el proyecto y en la ejecución algunas vigas están sobredimensionadas mientras otras están al límite de lo admisible; que hay numerosos problemas sobre la conservación y sobre las vigas de hormigón de tipo SAP que han dado pésimo resultado por la presencia de fuertes desprendimientos, corrosión y oxidación”⁶⁴ (figs. 15 y16).

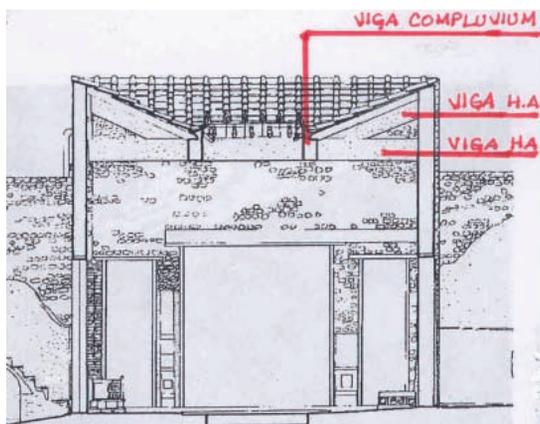
16

16. Casa del Vetti, Pompeya, Italia (1954). Sección transversal del atrio con la nueva estructura formada por vigas de hormigón armado.

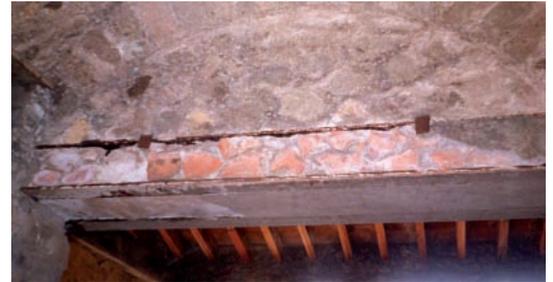
17. Herculano, Italia (2007). Existen fuertes degradaciones en los dinteles intervenidos con hormigón armado, que se han tenido que apuntalar por problemas estáticos.

Entre las diferentes actuaciones realizadas en los últimos años en el yacimiento arqueológico de Pompeya y de Herculano, se han sustituido los materiales dañinos, a saber: en la reconstrucción de muros y paramentos, el cemento se ha reemplazado por argamasas hidráulicas a base de cal, puzolanas y arena, mezcladas con áridos y fragmentos de ladrillo. Estas intervenciones se reconocen fácilmente porque se encuentran en un nivel inferior. En la consolidación de los enlucidos se han empleado inyecciones de morteros de cal de diverso tipo, mezcladas con polvo de ladrillo, áridos y, en algunos casos, con aditivos sintéticos. En las pinturas murales, afectadas en gran medida por microorganismos y sales en la superficie originadas por el cemento Portland, se han sustituido las resinas sintéticas por productos orgánicos. Para retirar estas capas se han utilizado medios mecánicos y químicos. En las cubiertas se han cambiado las tejas prefabricadas de hormigón, por las tejas de barro denominadas pompeyanas que son similares a las primitivas. Otro material ampliamente utilizado es la madera de abeto laminada⁶⁷ tanto para cubiertas como para carpinterías. “Actualmente se utiliza en techumbres, voladizos y vanos en sustitución de las vigas de cemento, aportando una mayor estabilidad desde el punto de vista técnico y de resistencia mecánica, así como gran similitud con los aspectos constructivos y estéticos; en los refuerzos de vanos, sus extremos se recubren con láminas de plomo para protegerla y, en caso necesario, facilitar su sustitución”⁶⁸ (figs. 17 y 18).

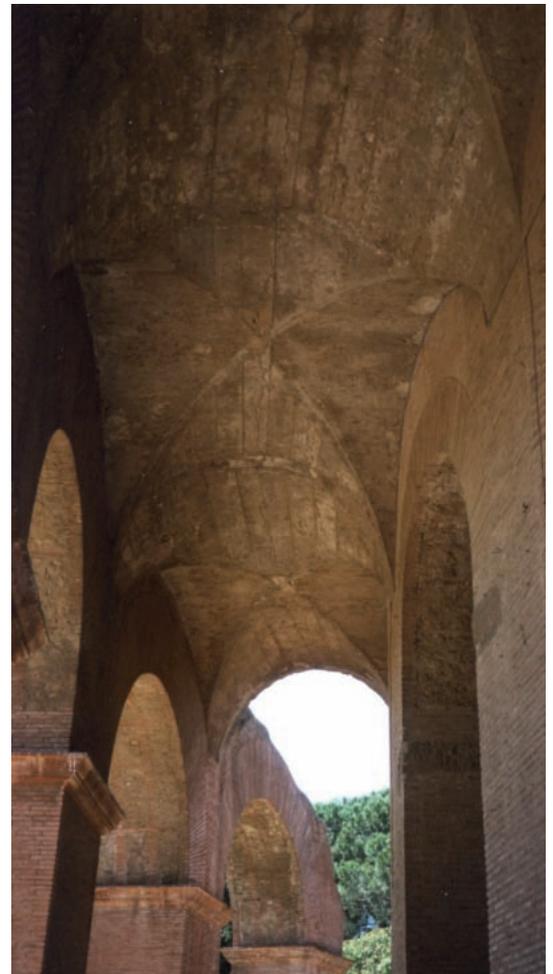
18

18. Herculano, Italia (2007). El criterio de restauración se basa en la recuperación de los materiales tradicionales y de técnicas reversibles y compatibles. En algunos ejemplos como en este patio, las cubiertas se han intervenido haciendo uso de técnicas no tradicionales como madera laminada y tensores. (foto Cesar Díaz)
