La restauración de las bóvedas cerámicas de Guastavino en el puente de Queensboro*

Charles DiSanto**

Las impresionantes bóvedas bajo el acceso en Manhattan de este famoso puente de Nueva York, sometidas durante muchos años a la incuria del olvido y a condiciones extremas de filtraciones de agua y movimientos del tráfico rodado, han demostrado su extraordinaria calidad constructiva en este su primer siglo de existencia. En la restauración de las mismas se emplearon interesantes técnicas innovadoras que asumen y respetan los movimientos estructurales derivados de la estructura del puente y se proveyeron inteligentes sistemas de drenaje para evacuar el agua proveniente de las filtraciones de la calzada superior.

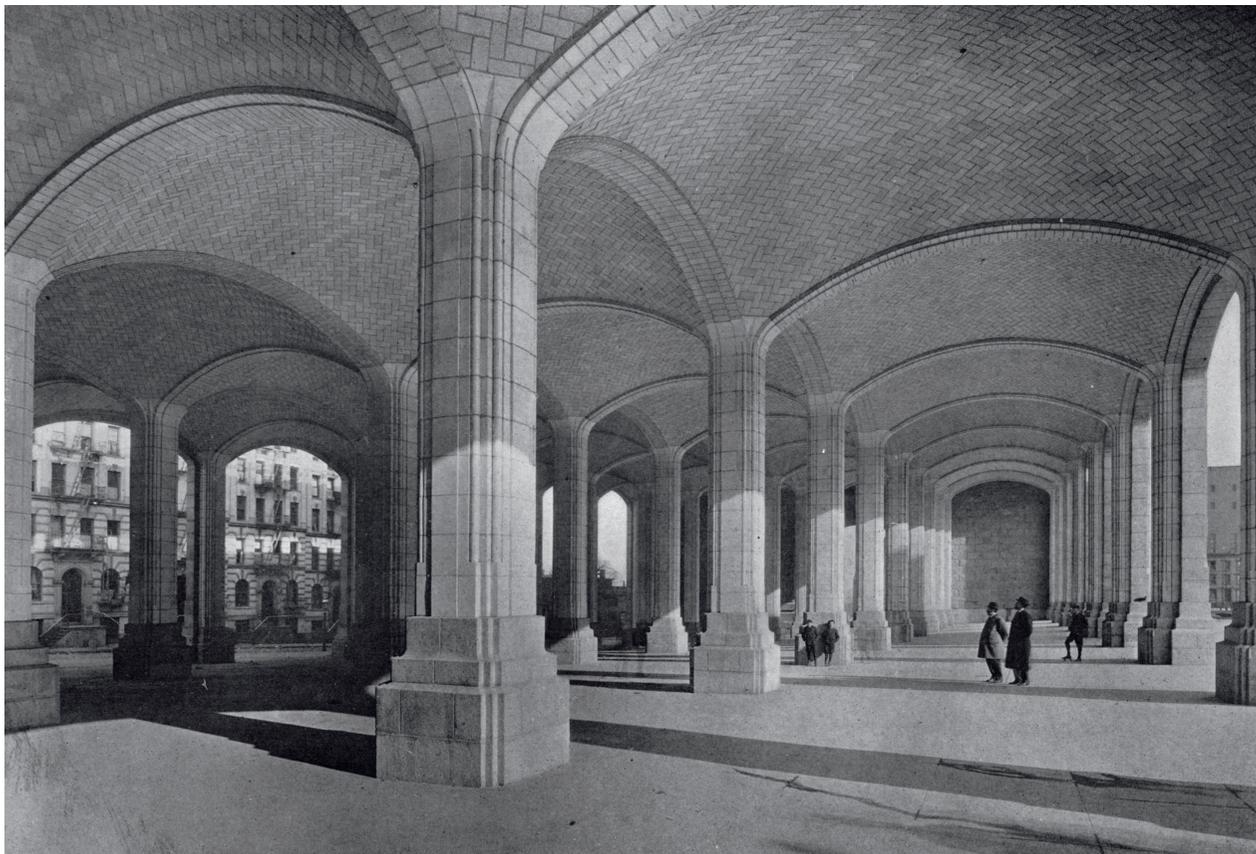
1. Vista general del espacio abovedado bajo el puente de Queensboro. Imagen tomada al finalizar su construcción en 1909 (cortesía de la oficina de Historia Metropolitana de Nueva York)

El acceso a Manhattan está comprendido entre la Segunda Avenida con la Calle 59 en su lado Este y los embarcaderos de Manhattan, cerca de New York Avenue. Incluye rampas tanto rodadas como peatonales, grandes muros de carga en granito, y cuatro áreas distintas cubiertas con bóvedas cerámicas de Guastavino. De estas áreas, la mayor y más prominente (con aproximadamente 3.000 m²) corresponde al Mercado del Puente, situado entre los muelles y la Primera Avenida (fig.1).

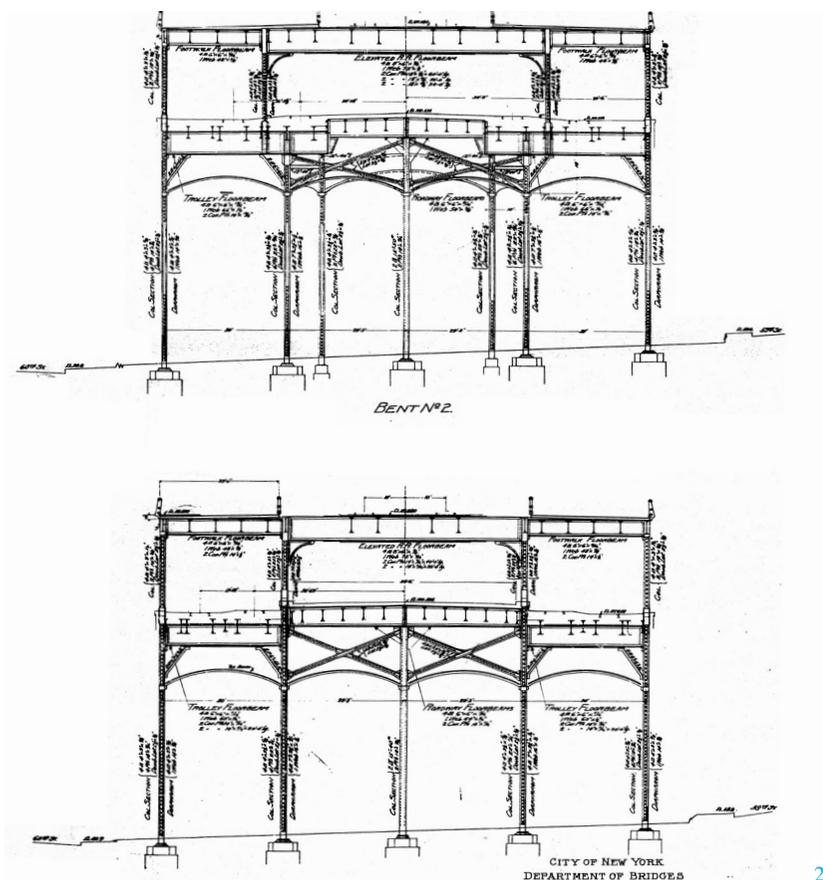
2

2. Sección original del espacio abovedado del mercado del puente de Queensboro (cortesía de los archivos de la concejalía de transportes de Nueva York)

se sustentan en vigas arqueadas aplacadas en granito con luces de 36 m por encima de la calle, la mayor parte de las bóvedas vaídas se sustentan en nervios cerámicos que a su vez reposan mediante angulares en los pilares en celosía de acero revestidos de placas cerámicas (fig. 2). Estos pilares sobrepasan el nivel de las bóvedas para alcanzar y soportar la calzada del acceso a Manhattan.

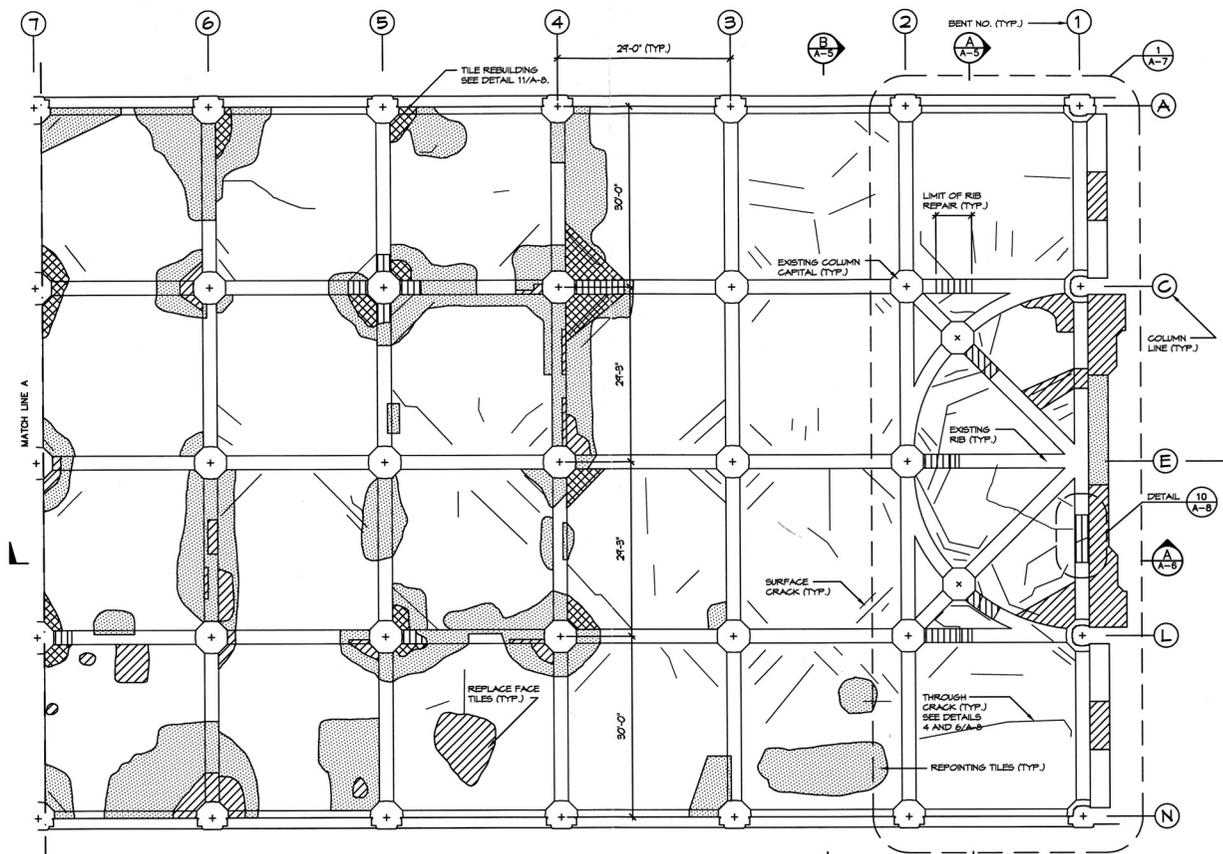
3

3. Plano del proyecto de restauración que muestra la distribución de las patologías encontradas (cortesía de Walter B. Melvin, arquitecto)

Las bóvedas vaídas del Mercado del Puente son el resultado del corte de una cúpula de 6,7 m de diámetro por planos verticales de 1,5 m, de modo que encajen en vanos de 9,15 m de lado. Hay 34 bóvedas de este tipo. Las dos restantes, situadas en el extremo Este, junto al muelle de Manhattan, fueron modificadas respecto al proyecto original debido a la supresión de uno de los pilares centrales para permitir una visión ininterrumpida del centro estructural del conjunto. La bóveda resultante se desarrolla pues en dos crujías, y está terminada en borde libre mediante un arco elíptico que soporta cuatro secciones triangulares de bóveda en abanico. Vistas en conjunto, estas cuatro bóvedas emulan aproximadamente la forma de media cúpula (fig. 3).

Se recopiló la información del trabajo de prospección y se plasmó en diagramas y planos de cada una de las bóvedas, representando el típico aparejo en espiga y los arcos perimetrales del vano de 9,13 m x 9,13 m. Se identificaron, cuantificaron y registraron en los planos del estudio previo todas las áreas visibles con eflorescencias, deterioro de las juntas, desprendimientos, laminación de la cerámica, roturas y pérdidas de material (fig. 3). Estos planos fueron recopilados posteriormente para elaborar los planos de reconstrucción de las áreas abovedadas.

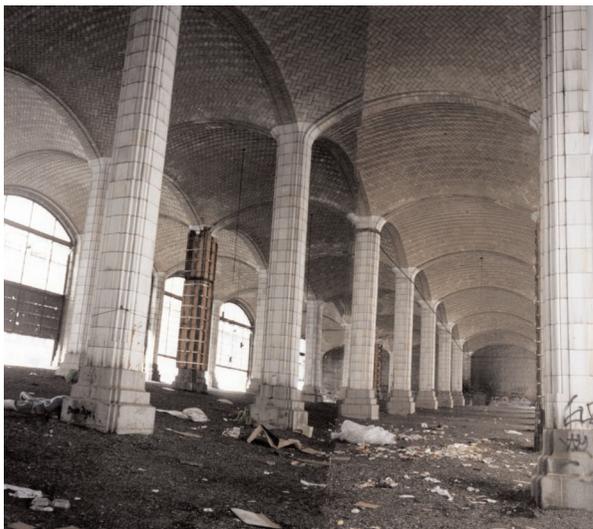
4

4. Vista interior del mercado del puente antes de su análisis donde destaca la columna empesillada (foto: Charles DiSanto)

La influencia de la superestructura del puente es otra causa del deterioro de las bóvedas. Los pilares y jácenas que sostienen la calzada situada por encima de las bóvedas transmiten esfuerzos de origen térmico y vibratorio a las delgadas bóvedas de cerámica, que afectan en algunas zonas a la celosía de las columnas (estas condiciones se observaron físicamente desde la parte superior en momentos de tráfico moderado a elevado). La filtración de humedad y los esfuerzos de origen térmico y vibratorio combinados con años de escaso mantenimiento originaron las condiciones de deterioro descritas durante la prospección (figs. 4y 5).

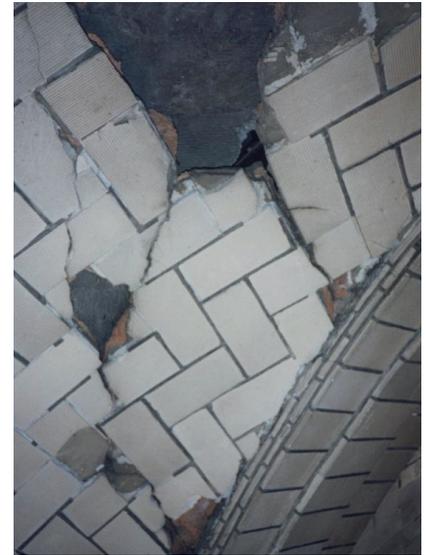
5

5. Importantes grietas en las bóvedas. Obsérvese la capa impermeable visible (foto: Charles DiSanto)

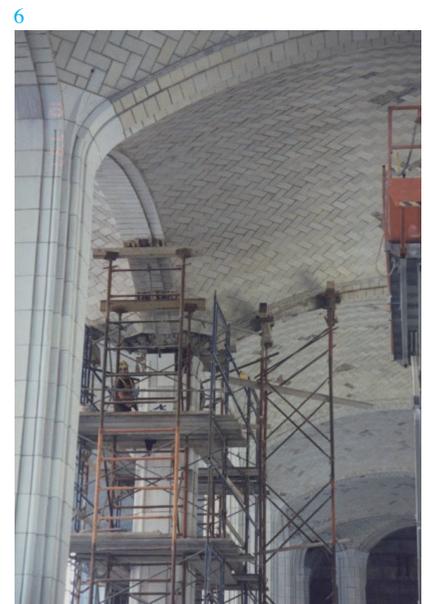
6

6. Apuntalamiento de los arcos de las bóvedas durante la restauración (foto: Charles DiSanto)

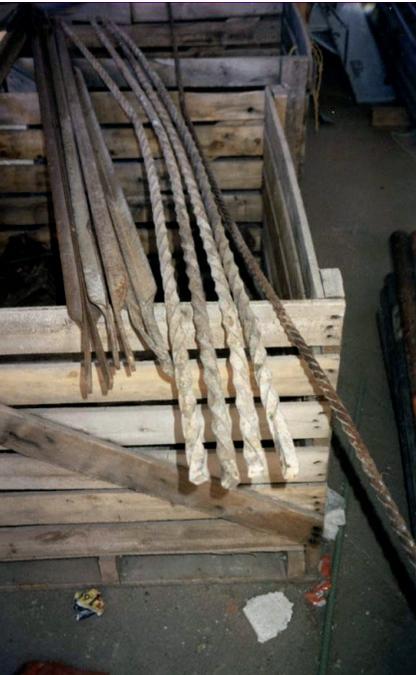
7

7. Diversas barras de refuerzo utilizadas en la reconstrucción de la bóveda (foto: Charles DiSanto)
8. Detalle de la impermeabilización en la parte inferior de la bóveda (cortesía de Walter B. Melvin, arquitecto)
9. Apuntalado de nervios durante la reconstrucción de las bóvedas (foto: Charles DiSanto)
10. Detalle de junta flexible y refuerzo sobre la grieta (cortesía de Walter B. Melvin, arquitecto)

La reparación y restauración de las bóvedas de Guastavino en el Puente de Queensboro contemplaron la utilización de materiales y técnicas tanto tradicionales como modernas. Los materiales modernos empleados fueron barras de acero inoxidable (fig. 7), materiales de sellado flexibles e impermeabilizantes a base de poliuretano. El resto de materiales utilizados en la restauración fueron la cerámica tradicional y los componentes propios del mortero. El cuadro general de las reparaciones se muestra en la Tabla I.

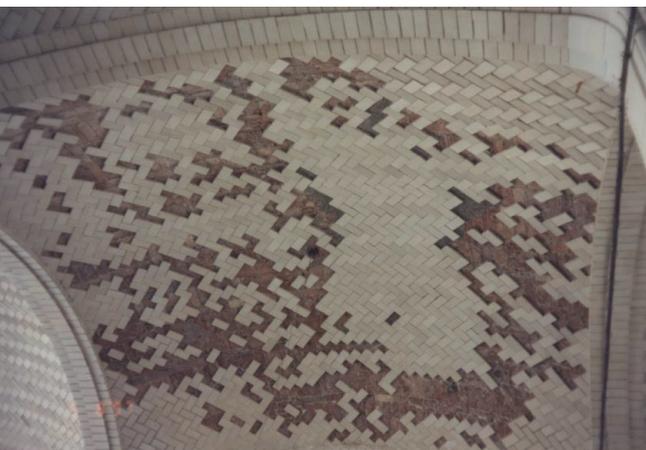
11. Imagen durante los trabajos de restauración: reposición del revestimiento de azulejos (foto: Charles DiSanto)

En las zonas donde se habían producido desprendimientos importantes, se llevó a cabo una reconstrucción siguiendo rigurosamente las técnicas tradicionales, utilizando reproducciones de las piezas cerámicas y un mortero con las mismas características físicas del original (figs. 11 y 12). Se incorporó también un refuerzo mediante redondos de acero en el perímetro de las bóvedas reconstruidas.

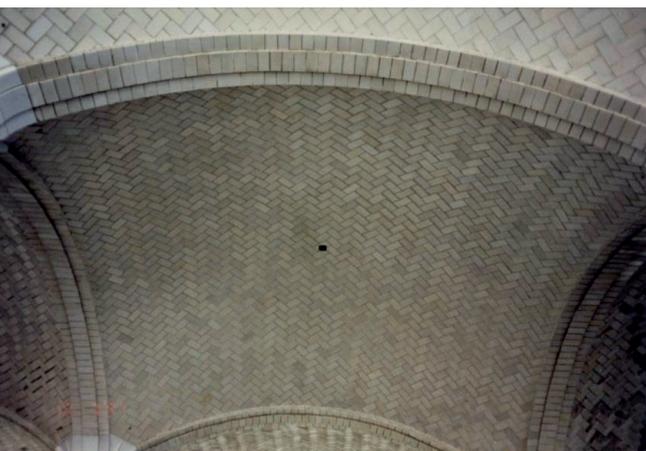
12

12. Imagen de la misma bóveda después de los trabajos de restauración (foto: Charles DiSanto)

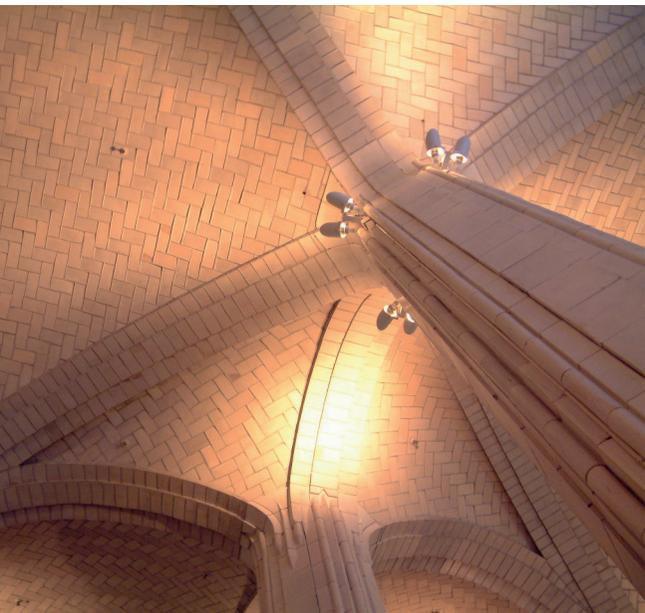
13

13. Vista de uno de los pilares tras los trabajos de restauración (foto: Camilla Mileto y Fernando Vegas)

Durante más de 50 años, las altas bóvedas del espacio del Mercado del Puente estuvieron cerradas al público y dejadas en el abandono más absoluto, sin ser objeto de ninguna reparación relevante. Graves daños eran evidentes por doquier en el mortero, en la cerámica, en las bóvedas y en las columnas. Aún así, las bóvedas de Guastavino resistieron con bastante éxito a los elementos, a los abusos y a la incuria del olvido. Existen muy pocos sistemas constructivos (si es que hay otros) comparables a éste que puedan estar expuestos a tales condiciones de esfuerzo ambiental y estructural, incluyendo una excesiva infiltración de agua, lesiones y pérdida de material, que aún así puedan considerarse restaurables. Sólo este hecho constituye un tributo a la excelente calidad de la concepción y ejecución de las bóvedas de Guastavino (figs. 13, 14 y 15).

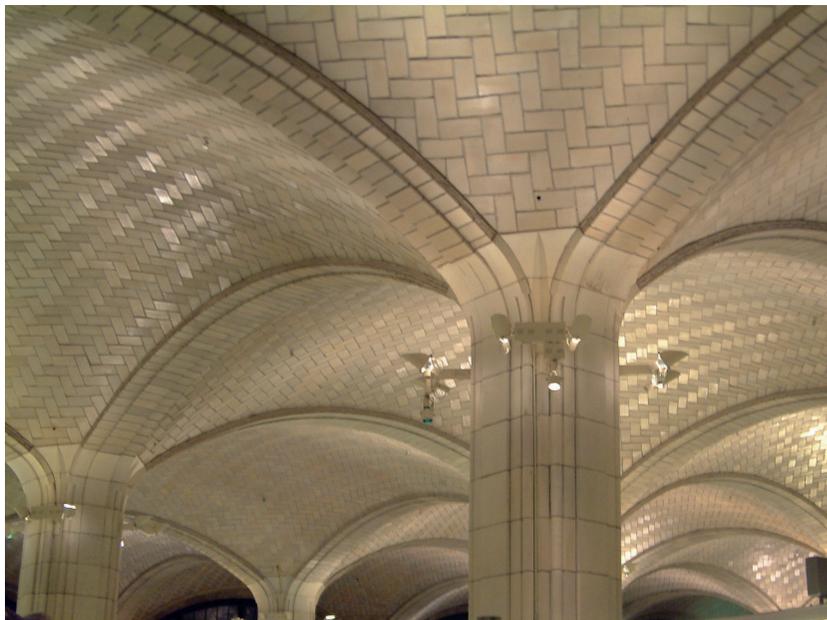
14

14. Vista del espacio abovedado con el nuevo mercado instalado en su interior (foto: Camilla Mileto y Fernando Vegas)

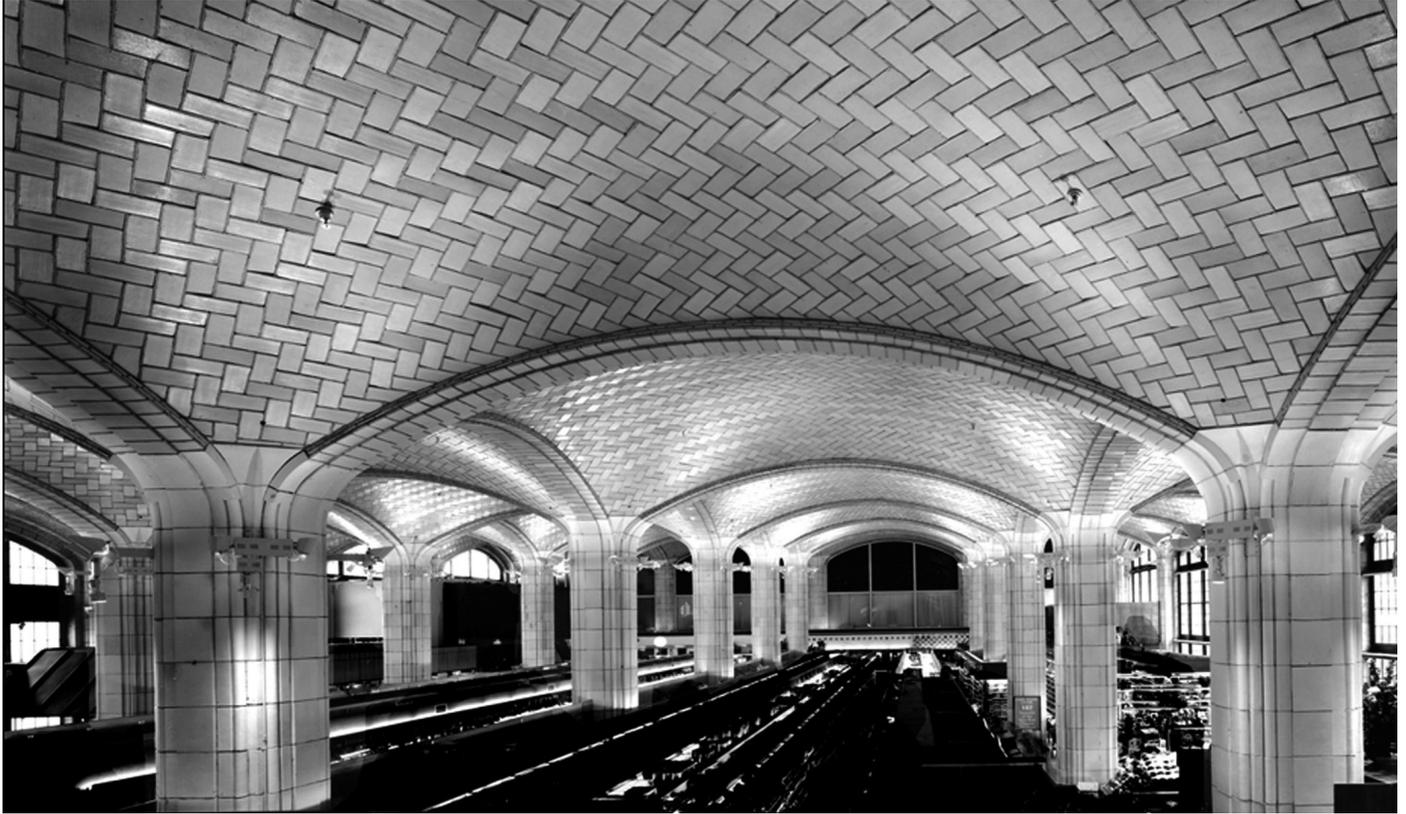
15

15. Vista general del espacio abovedado del mercado del puente de Queensboro tras los trabajos de restauración (foto: Charles DiSanto)
