La recuperación de la bóveda gótica del ábside de la Catedral de Valencia

Salvador Vila Ferrer*

El autor del texto y arquitecto de la intervención relata el proceso de demolición de la bóveda barroca del ábside de la catedral de Valencia para la recuperación de los magníficos frescos renacentistas pintados sobre la bóveda gótica que se encontraban ocultos tras la misma. Este proceso no sólo tuvo que superar las dificultades técnicas derivadas de la compleja operación, sino también persuadir o soslayar a la facción contraria del debate abierto en torno a la intervención, sortear con éxito los impedimentos legales que derivaban de la protección integral del templo como Bien de Interés Cultural y resolver las extrañas incongruencias espaciotemporales y estilísticas que surgieron durante la demolición.

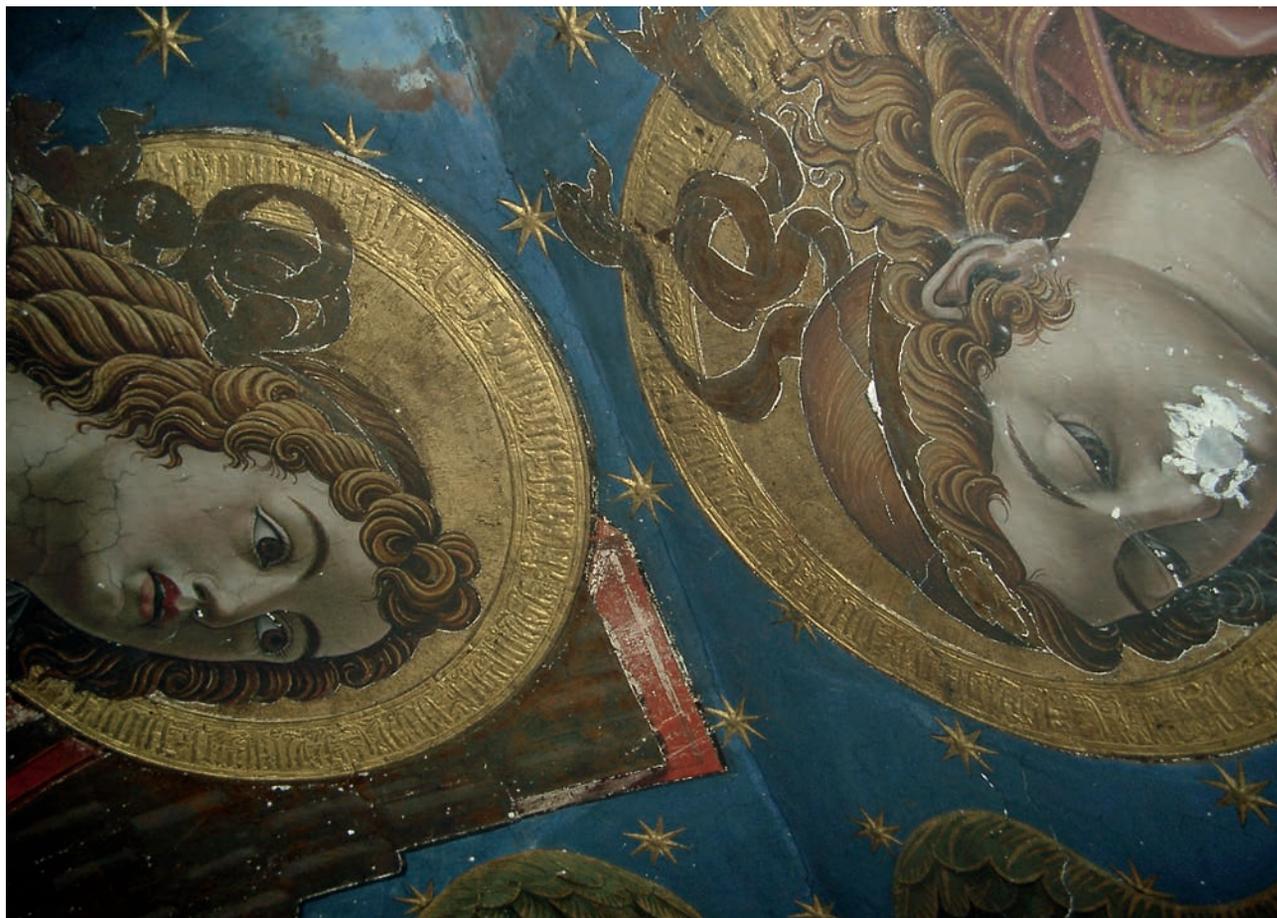
1. Frescos ocultos sobre la bóveda barroca de la catedral de Valencia

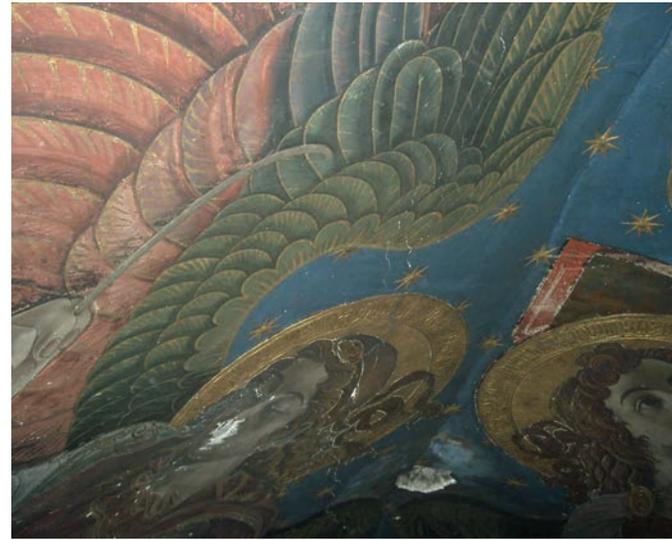
2

2. Los frescos antes de la restauración

El día 20 de diciembre de 2004, encaramado a los andamios a diecinueve metros de altura, vi por primera vez los frescos renacentistas. Sin ser un experto en pintura, me impresionó la belleza de lo que estaba contemplando y me pregunté entonces por las razones que habían llevado a ocultar semejante obra pictórica (fig. 1). La respuesta estaba en manos de los historiadores del arte y la explicación seguramente en la Contrarreforma eclesiástica, que propició entonces el enmascaramiento de cuanto se refería al Papa Borgia, Alejandro VI. El espacio que había quedado entre ambas bóvedas era tan sólo de treinta centímetros en la clave (fig. 4) y de algo más de un metro al aproximarse a las fachadas (fig. 5). La plementería de la bóveda descendía hasta los arranques el espacio, en una caída de unos ocho metros. La dificultad, por tanto, de introducirse en la cámara para restaurar las pinturas, era máxima. La intervención desde la cámara era inviable, tanto en la opinión de los informes sobre seguridad en el trabajo que entonces se solicitaron, como se demostró en la práctica durante el transcurso de los meses en que se ha llevado a cabo la restauración de los frescos.

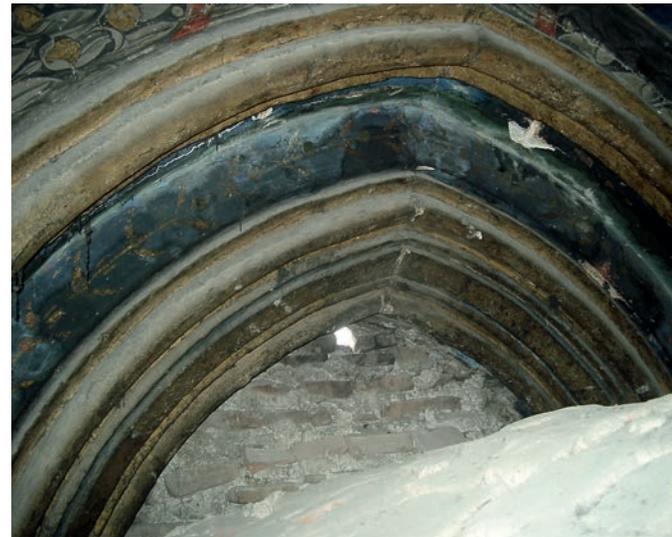
3

3. Arquivoltas de las ventanas

El descubrimiento de las pinturas renacentistas que se encontraban ocultas tras la bóveda barroca de la capilla Mayor de la Catedral desencadenó el inicio del proceso de su recuperación. Se conocía su existencia y en los libros de fábrica se decía que se encontraban en muy mal estado, pero nada se sabía de su calidad. Durante las labores de restauración del barroco de la Capilla que dirigía el equipo de Carmen Pérez, a través de un pequeño orificio en la plementería barroca, se tomaron las primeras imágenes de las pinturas al fresco realizadas por Francesco Pagano y Paolo de San Leocadio en 1477 por encargo de Rodrigo de Borgia, así como del contexto espacial arquitectónico en que se situaban y de su estado de conservación (fig. 2). Se comprobó además que las pinturas no sólo decoraban la plementería gótica, sino también, los lienzos interiores y las ventanas góticas que, del mismo modo, también permanecían ocultas tras la plementería y los ventanales barrocos realizados en 1687 bajo la dirección del arquitecto Juan Bautista Pérez Castiel según a un proyecto de Martínez de Urrana (fig. 3).

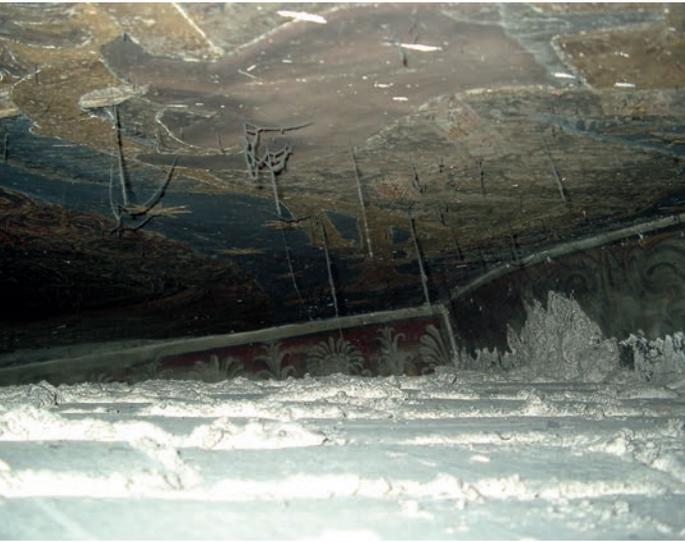
4

- 4. La cámara cerca de la clave
- 5. La cámara junto a la ventana
- 6. Restos de la clave gótica
- 7. Las jambas góticas ocultas
- 8. La clave barroca
- 9. Exterior de los ventanales góticos antes de la intervención
- 10. Puerta barroca de la catedral

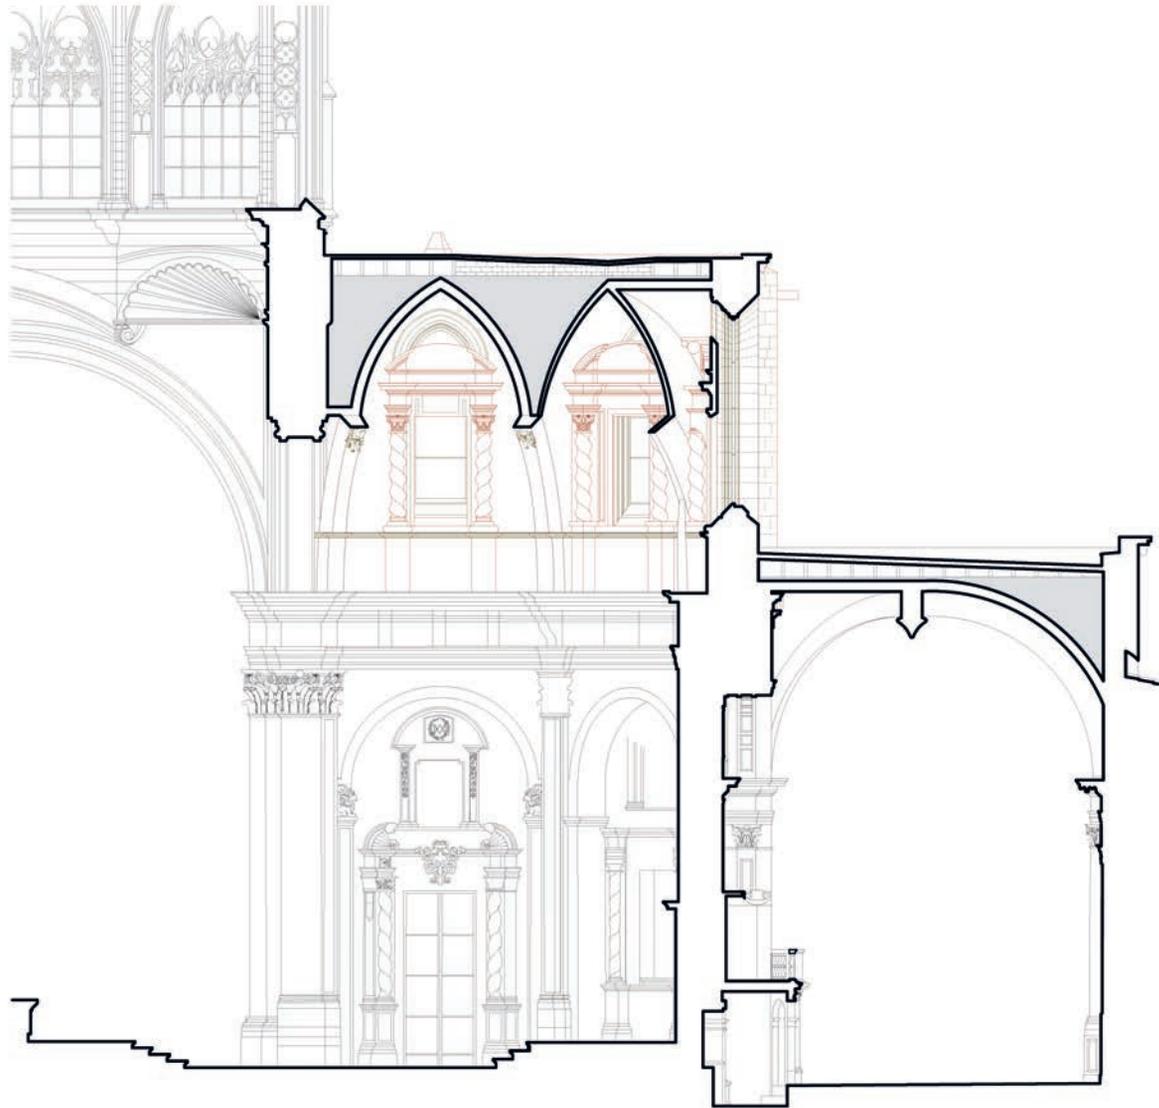
14

- 11. Restos neoclásicos bajo el cimborrio
- 12. Espacio interior de la catedral
- 13. El exterior de la catedral
- 14. Sección de proyecto

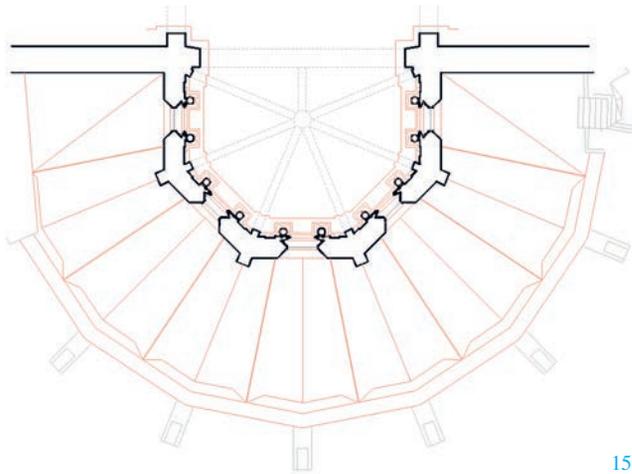
15

- 15. Planta de proyecto
- 16. Plano de despiece de plemento y luneto
- 17. Fragmentación de la plementería
- 18. Nervios góticos ocultos

En términos generales, la intervención consistía en la fragmentación de una plementería de ladrillo macizo de dos roscas con sus elementos ornamentales de yeso (fig. 16) y el desmontaje del pinjante de madera que conformaba la clave barroca (fig. 8), la restauración de la cubierta del ábside y de las cinco fachadas exteriores, la liberación de las cinco ventanas góticas con la eliminación de los cobertizos que las tapaban (fig. 14) y la recuperación de la cubierta original plana de la girola (fig. 15). Finalmente se debía adecuar la iluminación, tanto interior como exterior del ábside.

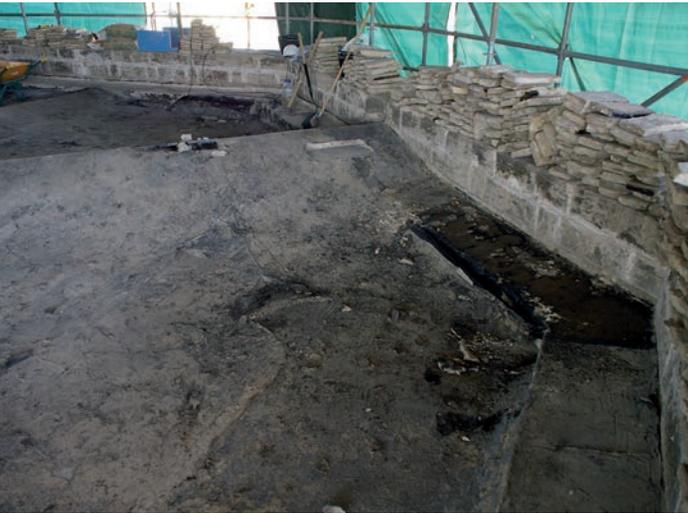
19

- 19. Estado de la cubierta del ábside
- 20. La cubierta del ábside restaurada
- 21. Entrada de luz a través de la clave gótica
- 22. Proceso de restauración de las ventanas góticas
- 23. El nuevo diseño de las vidrieras
- 24. La vidriera del ventanal gótico

Era importante también garantizar la estanqueidad de la cubierta del ábside que cubre la bóveda gótica con las pinturas renacentistas. Para ello se procedió primero a realizar catas para reconocer el estado de las fábricas y su composición. Nos encontramos con una cubierta plana de ladrillo, reparada en la segunda mitad del siglo XX, que constaba de mallazo e impermeabilizante, pero la oxidación de las armaduras ya había hecho su aparición y las láminas asfálticas presentaban perforaciones (fig. 19). Se procedió a sustituir toda la superficie con una solución similar pero haciendo hincapié en su perímetro, de modo que la impermeabilización llegase hasta las albardillas perimetrales, cosa que antes no sucedía. Se reconstruyó la fábrica troncopiramidal necesaria para volver a sustentar el pasador que sujetaba la clave barroca (fig. 20), dejando en todo su recorrido el orificio pasante, pero dotándolo de un vidrio de cierre, de modo que en la actualidad el paso de la luz, atravesando todas las fábricas, se puede percibir desde el centro del interior del ábside, al dirigir el espectador la mirada hacia la clave gótica (fig. 21).

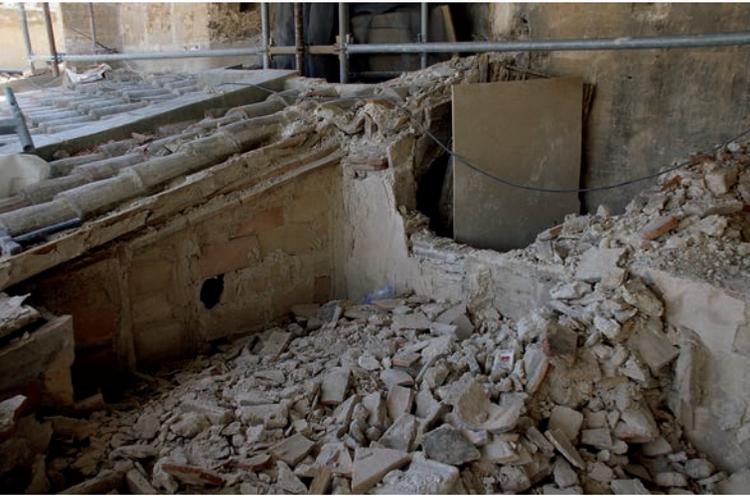
25

25. Demolición de la cubierta inclinada de la girola

Para liberar los ventanales góticos por el exterior, era necesario eliminar la cubierta inclinada de teja de la girola construida en el siglo XIX, que los mordía hasta casi la mitad de su altura dejando un pequeño patinillo (fig. 25). Para la construcción de esta cubierta decimonónica, se habían demolido al menos dos hiladas de sillería de la fachada de la girola, la propia albardilla perimetral y sus ménsulas de apoyo (fig. 26). La cubierta gótica original plana se encontraba debajo de los tabiquillos, en muy mal estado y con diversas refacciones. Existían restos de pavimentos de ladrillo y argamasas que permitían sospechar una solución primigenia con un lecho de mortero de cal (fig. 27). Se optó por dotar a la cubierta con un acabado de ladrillo macizo como en el resto de la Catedral ya recuperada. Quedaba por averiguar las dimensiones y altura de la albardilla perimetral. La suerte quiso que apareciera la impronta del atraque de la albardilla original en ambos extremos al encontrarse con los respectivos muros, lo que nos proporcionó las dimensiones y nivel de las piezas que debíamos fabricar y su posición exacta. Se ejecutaron piezas de sillería con piedra de una cantera de Montesa, aproximando la molduración tanto de la albardilla como de las ménsulas inferiores con un sólido capaz, ya que no conocíamos con toda exactitud su configuración formal (fig. 28).

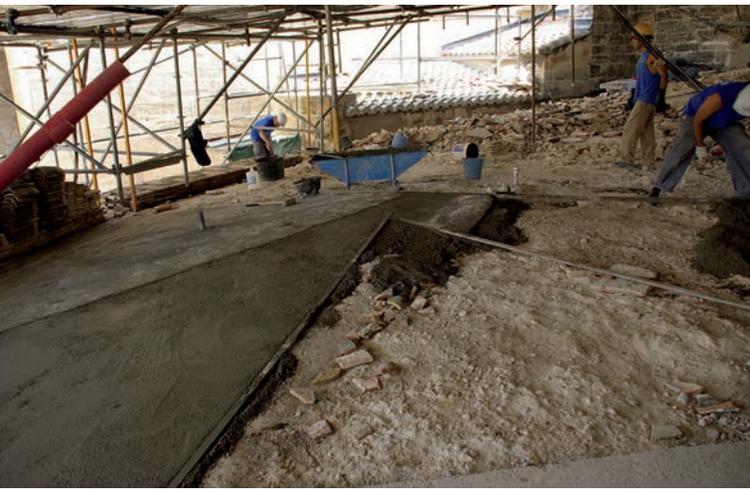
27

27. Restos de la antigua cubierta de la girola. Proceso de restauración

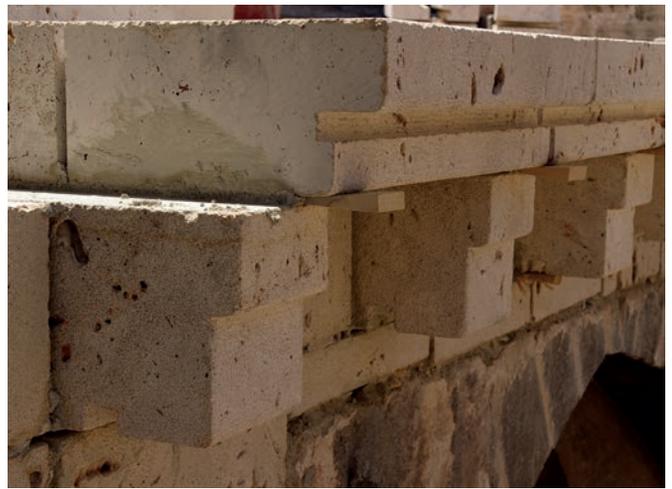
28

28. Nuevas ménsulas y albardillas

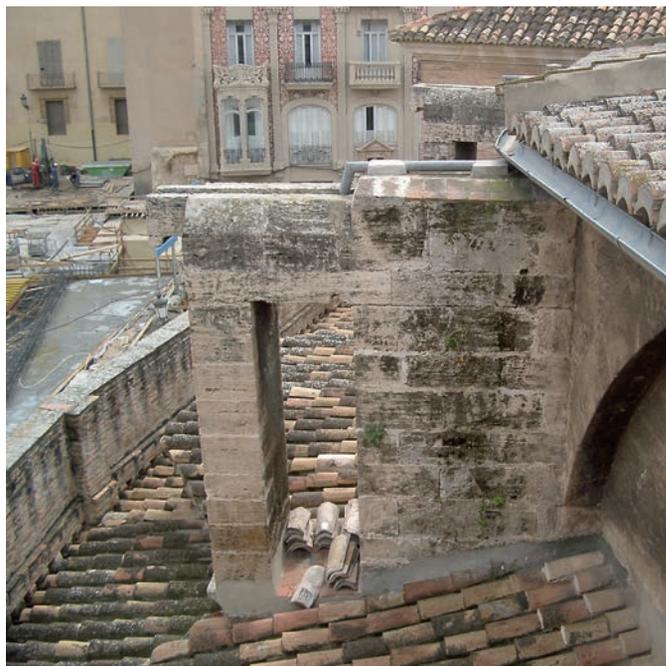
30

30. Gárgola con contrafuerte truncado

Más compleja fue la decisión a tomar respecto a los remates de los contrafuertes de los ángulos de la fachada de la girola que se prolongan en las grandes gárgolas voladas y soportadas por pilares de sillería en cada extremo (fig. 30). Estos contrafuertes, truncados por la inserción de la cubierta inclinada, permitían suponer la existencia de los arranques de antiguos arbotantes que, como en el resto de las naves laterales de la Catedral, sirven de desagüe de la cubierta de la nave principal (fig. 29). La suerte de nuevo quiso que durante la restauración de los muros de las fachadas del ábside, aparecieran, dentro de su espesor y próximos a cada uno de los ángulos, bajantes de cerámica que originalmente desaguaban la cubierta del ábside. Tras asumir que no existieron arbotantes se procedió a reconstruir el sólido faltante superior de los contrafuertes de la girola (fig. 31). Finalmente se restauraron las conducciones por debajo de estos

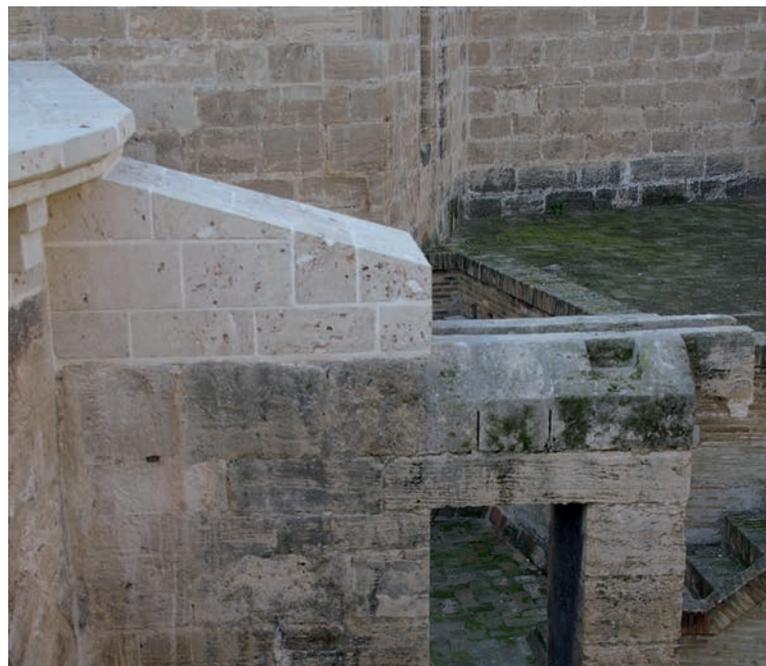
31

31. Reconstrucción del contrafuerte

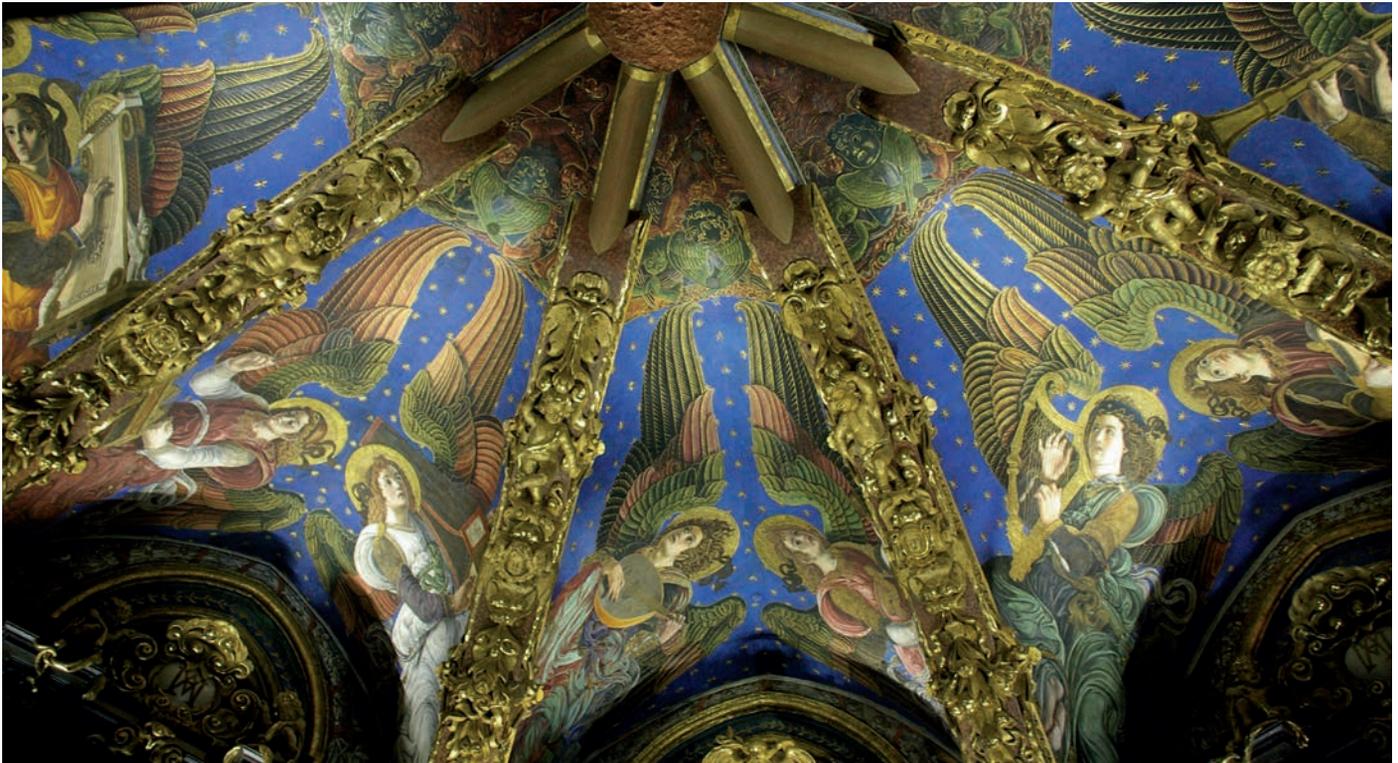
33

33. La bóveda iluminada

La última intervención consistió en dotar de un sistema de iluminación adecuado al interior y al exterior del ábside. Se optó, en el interior, por la utilización por la instalación de regletas y cilindros que contienen *leds*, cuya acción lumínica no daña en absoluto los valiosos frescos. La disposición de las luminarias permite la contemplación de los restos barrocos de la bóveda con una iluminación más tenue y cálida mediante la utilización de filtros. La iluminación de las pinturas de las plementerías, sin filtros, más fría y natural, resalta el cielo estrellado donde se sitúan los ángeles músicos que cantan a la imagen mariana, ubicada en su día en la clave gótica y desaparecida tras la construcción de la bóveda barroca (fig. 33). Para la iluminación exterior del ábside, se han colocado en el centro de cada una de las fachadas, luminarias de halogenuros, capaces de resaltar la arquitectura de esta zona de la catedral.
