ESTUDIO TÉCNICO DE LA PINTURA MURAL DE BLU, PLAZA DEL TOSSAL. VALENCIA.

Tamara Macías Lara ¹ y/and Zalbidea Muñoz, M. Antonia².

RESUMEN: *El presente trabajo está basado en el estudio de la pintura mural realizada en el año 2011 por uno de los mayores exponentes de arte urbano, Blu; Situada en la medianera frente la Plaza del Tossal lindando con el número 5 de la Calle Quart en Valencia. En vista de ello, ha sido necesario un estudio profundo de la obra mediante examen científico de la materia constitutiva y la técnica de ejecución, así como el análisis del contexto histórico-artístico, el estudio y análisis forma y conceptual de la obra. Mediante examen visual y organoléptico se ha determinado las patologías que presenta el mural trazando un estudio de su estado actual.*

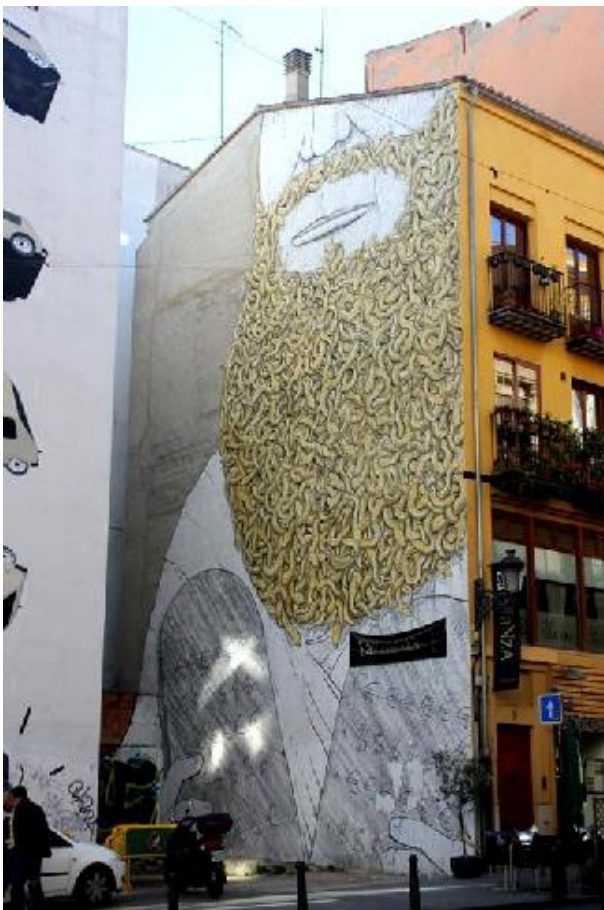
Figura 1. Vista del mural de Blu en la calle Quart (2015)

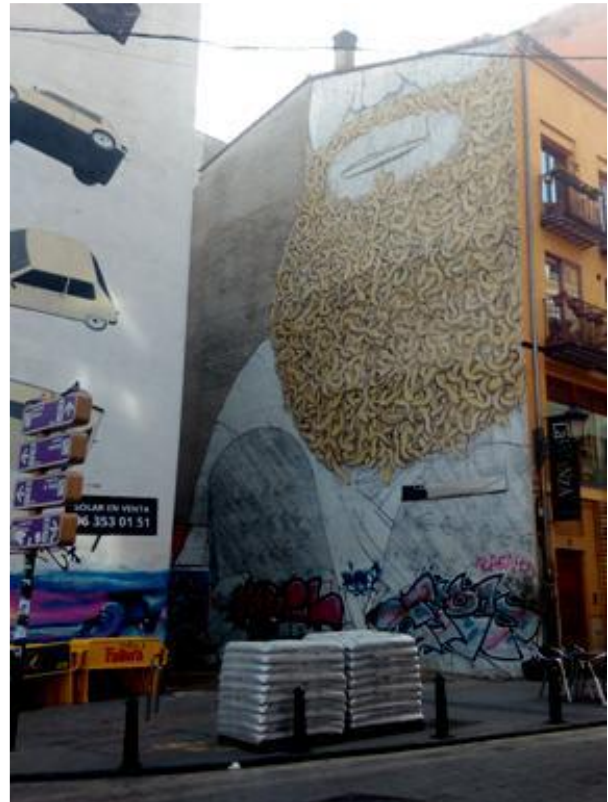
Figura 2. Vista del mural de Blu en la calle Quart (2017)

En el transcurso de los dos últimos años de estudio y seguimiento de la obra, el mural se ha visto notoriamente deteriorado en su mayoría en el tercio inferior. Su preservación ha ido descendiendo progresivamente.

Actualmente, su estado de conservación es muy irregular; la franja central-superior es visiblemente bueno, simultáneamente, en el tercio inferior se detectan las diferentes alteraciones que generan un estado de conservación muy deficiente donde se concentran la gran parte de patologías.

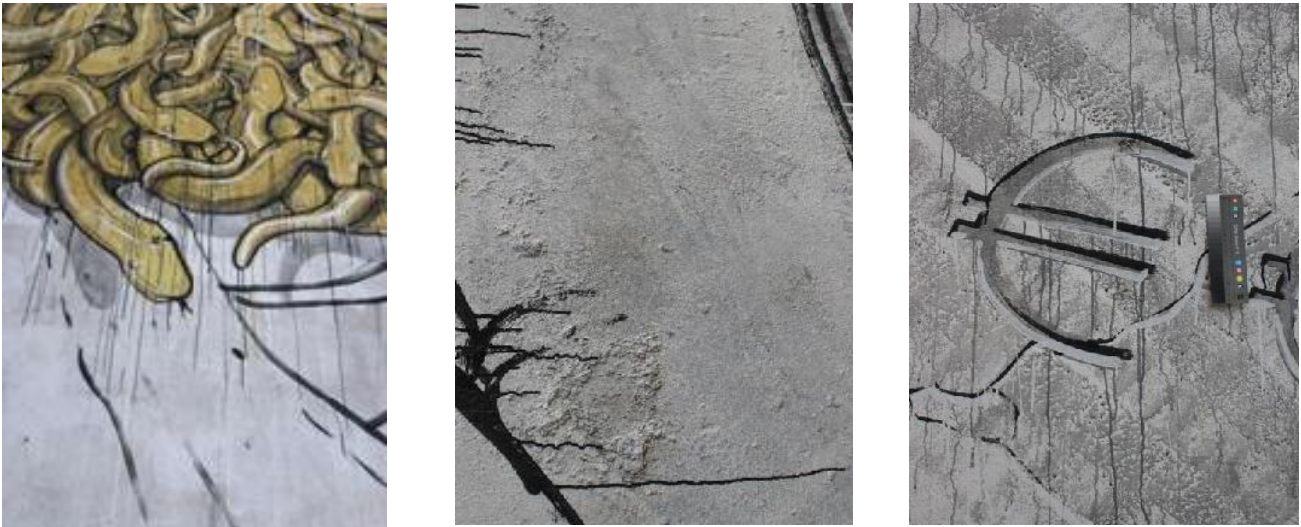
Por último, la textura de la superficie del mural es rugosa por la terminación bruñida del enfoscado que se le ha dado por el material usado, el cemento. No siendo apreciable a la distancia.

Figura 3-4-5: Detalle barba; Textura de la superficie; Detalle ornamento pintado.
