## Restauración de la biblioteca de Viipuri

**La restauración de la biblioteca de Alvar Aalto en Viipuri, hoy en territorio ruso, se hará realidad gracias a un convenio de colaboración entre la Academia Rusa de Restauración de San Peterburgo y la Fundación Alvar Aalto. En este artículo, Serguéi Kravchenko, jefe del proyecto de restauración por la parte rusa entre 1988 y 1997, resume su estudio previo, reflexiones y propuestas de intervención en el edificio. Esta investigación rigurosa constituye el legado que ha dejado tras nueve años de dedicación exclusiva y devota a la biblioteca. Sin embargo, ha sido recientemente destituido de su puesto por extrañas y oscuras razones ajenas a la calidad de su trabajo. ¿Se ignorará toda su labor realizada hasta la fecha? Esperamos que la biblioteca no sea víctima de nuevo de avatares ajenos a la disciplina arquitectónica. Estas cuestiones cobran mayor actualidad en el año 1998, con motivo del centenario del nacimiento de Alvar Aalto.**

\*Serguéi Kravchenko ha sido arquitecto jefe del proyecto de restauración de la biblioteca de Viipuri desde 1988 hasta 1997, nombrado por la Academia Rusa de Restauración de San Peterburgo, de la cual es miembr

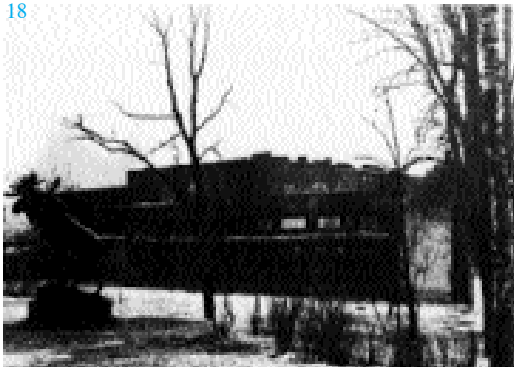
18

18. La biblioteca abandonada a principios de los años cincuenta. (Foto: Filmoteca Estatal de San Peterburgo)

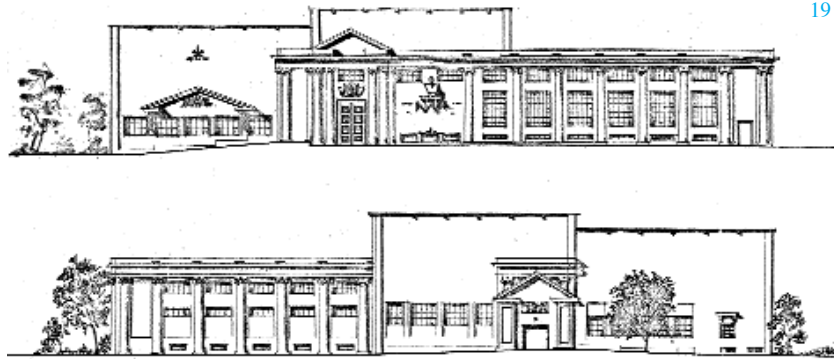
19

19. Propuesta de rehabilitación de la biblioteca realizada en 1952 según los requerimientos de la arquitectura estalinista. (Archivo municipal de Vyborg)

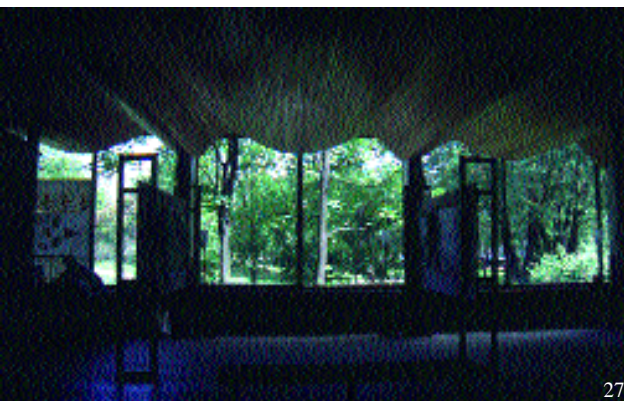
27

El techo ondulado de lamas de madera de la sala de conferencias fue reproducido siguiendo la silueta de la huella que el incendio había dejado en la pared. Paradójicamente, las lamas de madera actuales están separadas entre sí y tienen un perfil que podría calificarse sin ambages de antiacústico, puesto que absorbe el ruido más que reflejarlo. La inexistencia de madera seca en el mercado de la época hizo optar al arquitecto encargado de la restauración de los años cincuenta por una disposición separada de las lamas, ya que la colocación a testa de listones lígneos no secos habría creado fisuras visibles conforme se fuera secando la madera. La reconstrucción del techo ondulado de madera durante la rehabilitación soviética tuvo por tanto un fin estético y no acústico.

27. Sala de conferencias. (Foto: F. Vegas)

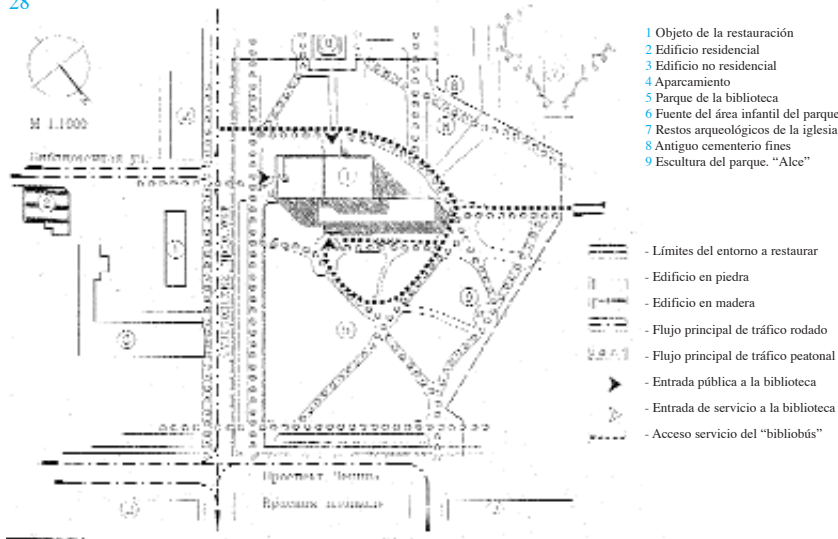
28

28. Plano de emplazamiento. Estado actual. (Dibujo: S. Kravchenko)

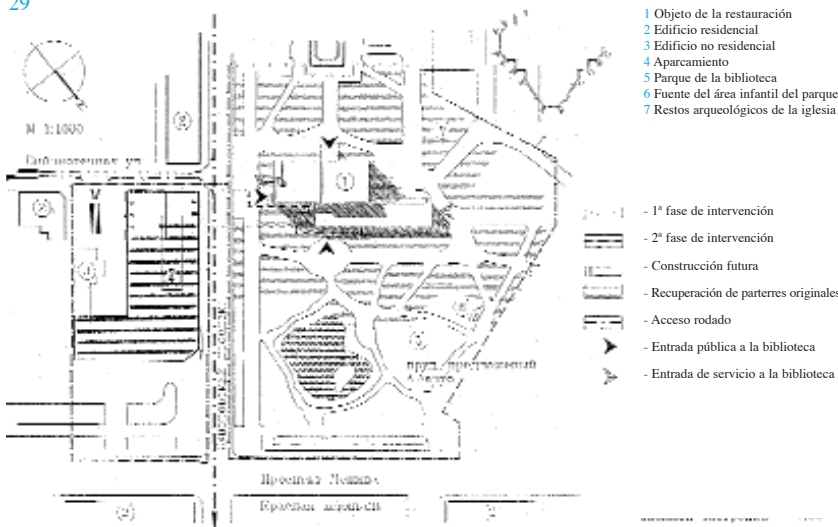
29

29. Plano de emplazamiento. Proyecto de restauración. (Dibujo: S. Kravchenko)

El proyecto de restauración prevé la recuperación del nivel original de la topografía del entorno y la canalización de las aguas de escorrentía en anillo alrededor de la biblioteca, mediante un canal superficial abierto a la intemperie que desvíe el peligro en potencia y proteja el entorno de la biblioteca. Se creará el estanque tal y como lo previó Aalto en sus dibujos de la biblioteca que, a la postre, formalizará los encharcamientos habituales de cada primavera. Los parterres serán reconducidos a su ubicación primitiva y la situación dendrológica del entorno inmediato de la biblioteca se modificará para recuperar el enclave originario. Por último, se plantarán los parterres con las flores que Aalto concibió para cada rincón, se dispondrán las plantas trepadoras en los espaldares de los accesos e interior, y se emplazarán los maceteros con las especies de plantas de antaño en su lugar justo.

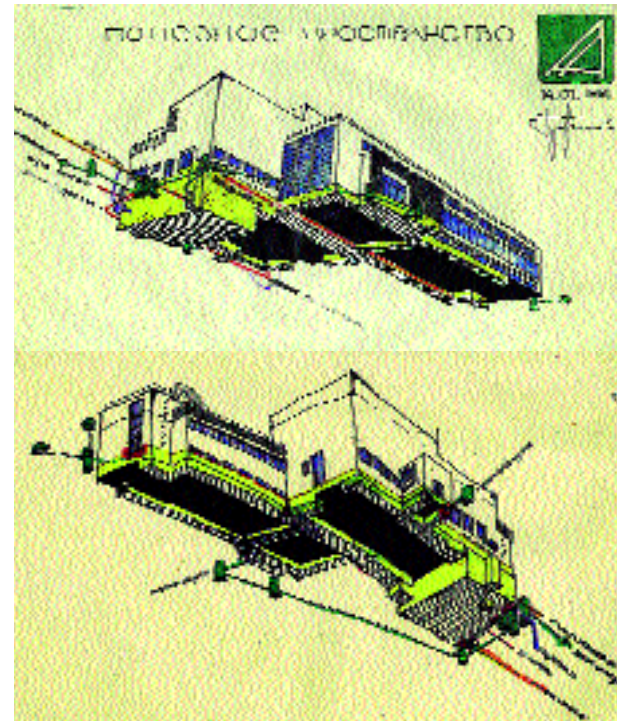
36 Planta de instalaciones urbanas (estado actual)

36. Planta general de instalaciones urbanas. Estado actual

Durante la investigación del edificio se ha levantado un plano del entorno que refleja todas las instalaciones urbanas existentes desde la construcción del edificio en 1935. Las canalizaciones de aguas sucias y aguas pluviales originales fueron seccionadas e inutilizadas durante la rehabilitación soviética del edificio en los años cincuenta, pero continúan enterradas en el mismo lugar. Las tuberías soviéticas que sustituyeron esta red se alojaron en gran parte ¡en las canalizaciones subterráneas perimetrales de ventilación del edificio!, obturando absurdamente el sistema natural de respiración de la biblioteca.

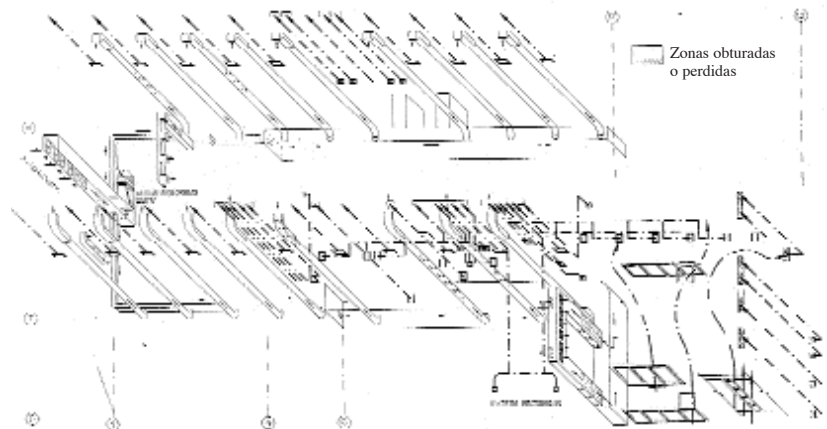
42

42. Reconstrucción gráfica del conjunto del sistema de ventilación según los datos obtenidos en la investigación del edificio. (Dibujo: S. Kravchenko)

Se han realizado una serie de catas en los muros de la sala principal de la biblioteca para conocer la disposición y el estado de los canales de ventilación diseñados por Aalto. Posteriormente se han escaneado por completo en toda su superficie mediante rayos infrarrojos para poder cartografiar todas las perforaciones. El resultado ha permitido descubrir una intrincada red, en ciertos aspectos semejante al sistema cardiovascular del cuerpo humano, algunas de cuyas partes han desaparecido o están obturadas. El aire entra por el testero de la calle Suvorovski, pasa por la central de ventilación en el sótano del edificio y después se distribuye por un canal perimetral subterráneo que discurre alrededor de todo el edificio, de donde nacen unas tuberías de cerámica esmaltada que conducen el aire hasta la parte superior de la sala donde se encuentran los difusores. El aire caliente desciende por estratificación y se expulsa por las bocas de retorno que se encuentran a nivel de las estanterías. Éstas encauzan el aire a través de un tiro creado con ladrillos hasta las chimeneas de la terraza superior. Como se ha nombrado, la rehabilitación soviética de los años cincuenta no llegó a entender correctamente los canales perimetrales que rodean a la biblioteca y acabó llenándolos de cascotes y cañerías que nada tenían que ver con su función original. Ya se han despejado estos canales perimetrales y la restauración debe acometer todavía la reintegración de los sectores de las tuberías de ventilación perdidos y el desatascado eventual de las canalizaciones verticales.

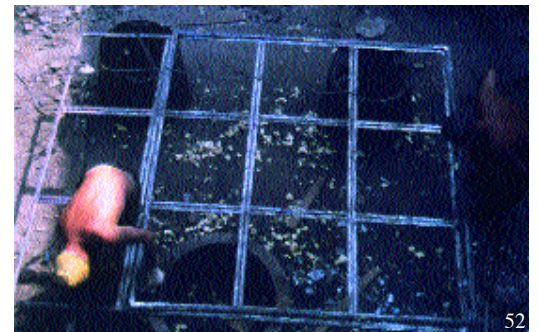
52. Proceso de desmontaje de los marcos de la cristalera. (Foto: S. Kravchenko)

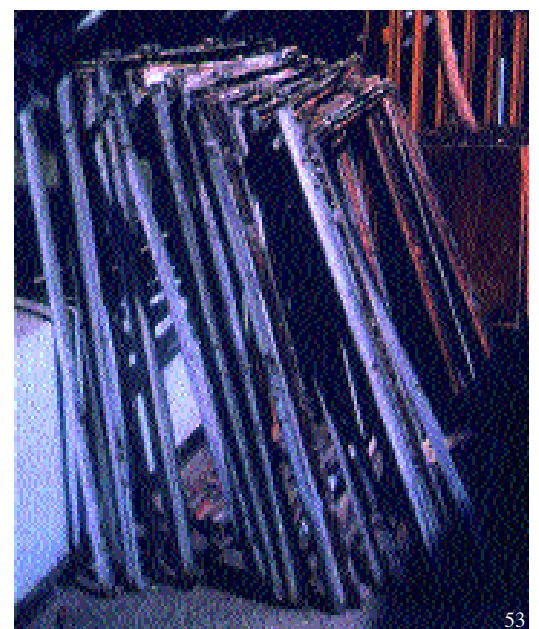
53. Los marcos apilados en espera de su restauración. (Foto: S. Kravchenko)

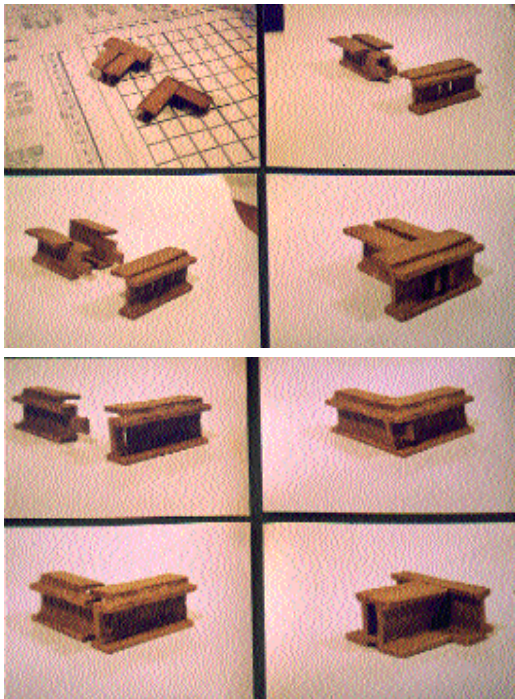
54

54. Maquetas en plastilina de los diversos ejemplos de encuentros de perfiles presentes en los marcos de la cristalera, realizadas durante el proceso de restauración (Foto: S. Kravchenko)

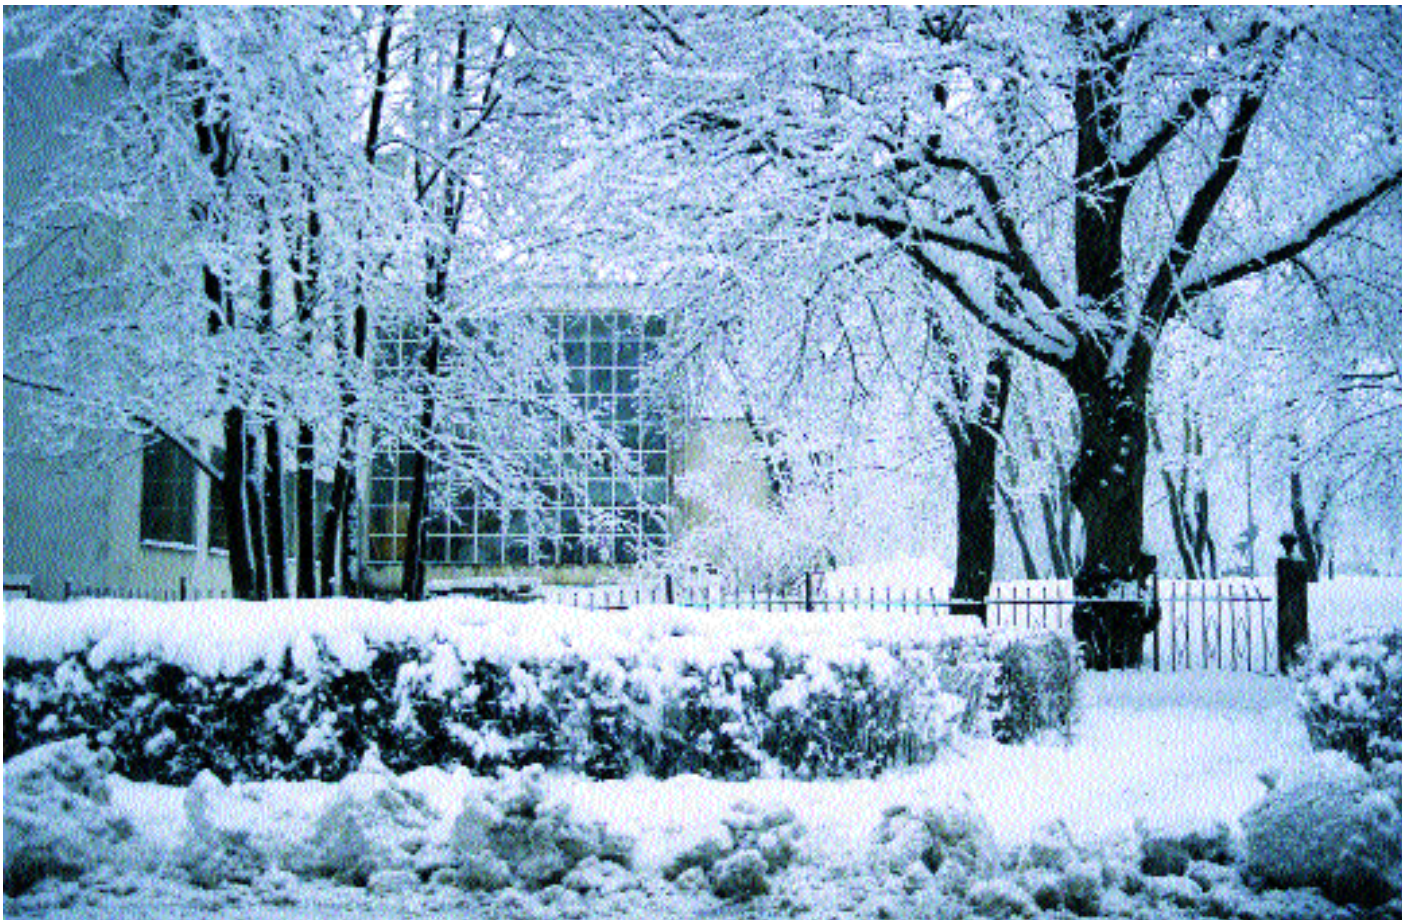
57

57. Vista de la biblioteca con la cristalera restaurada en el fondo de la imagen (Foto: S. Kravchenko)
