Restauración de la imagen externa de la antigua Casa Aduana Real de Valencia

José Ignacio Casar Pinazo*
Mario J. Aristoy Albert

*José Ignacio Casar Pinazo es arquitecto; Mario Aristoy Albert es arquitecto técnico; ambos trabajan en la Unidad de Inspección en Valencia de la Dirección General de Patrimonio Artístico de la Generalitat Valenciana.

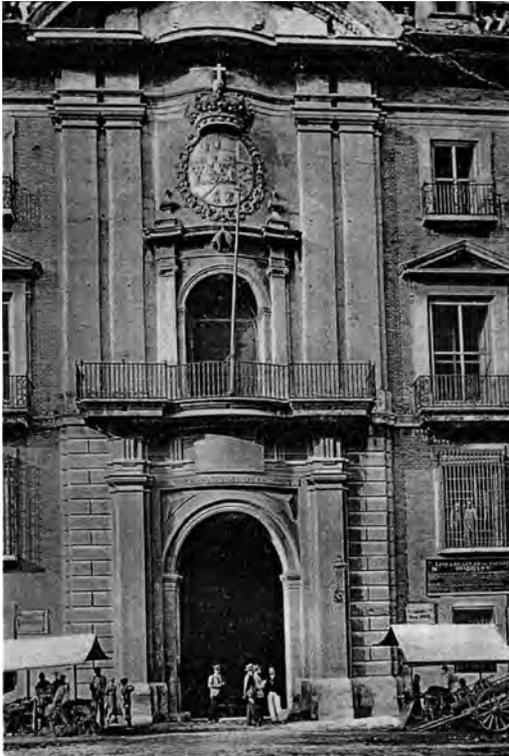
9

9. La fachada de la Fábrica de Tabacos. La ausencia de canales y mosquiteras en las ventanas de las buhardillas nos indica que la imagen es anterior al incendio de agosto de 1895; es perfectamente apreciable la configuración de los miradores del entresuelo

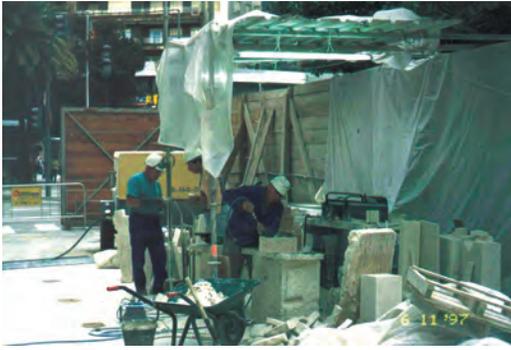
17

17. El taller de cantería no diferiría mucho del que hubiera en el setecientos, salvo por el volumen de piedra trabajada

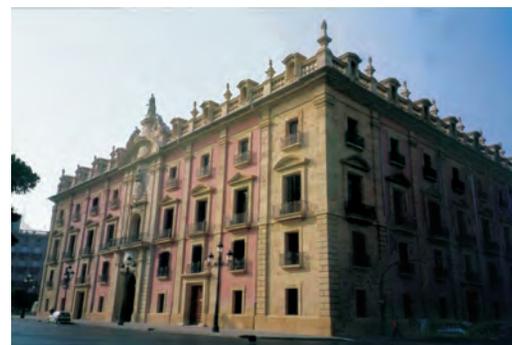
21

21. El edificio con la imagen original reintegrada

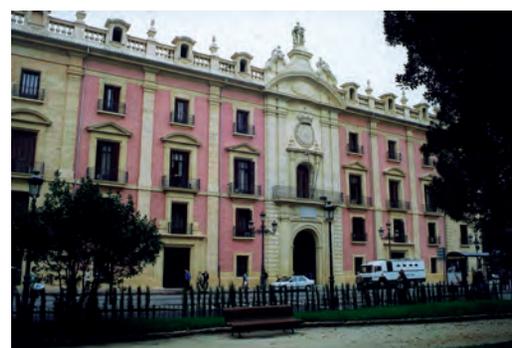
22

22. Vista de la fachada principal restaurada

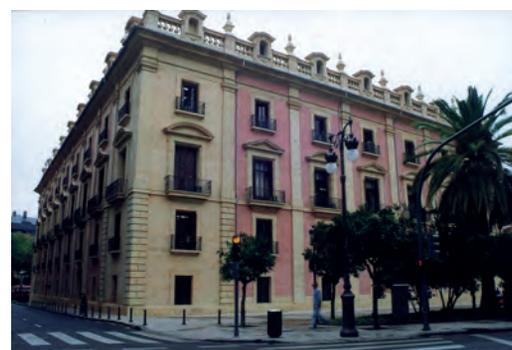
23

23. El edificio restaurado visto desde la calle Colón, una vez urbanizado tras la supresión del vial existente anteriormente
