Seguimiento de los trabajos de conservación de la piedra

La fachada de la iglesia de San Isidoro de Oviedo

Luis Valdeón y Rosa M^a Esbert*

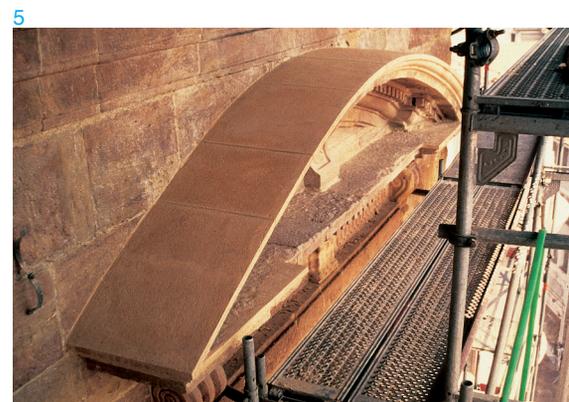
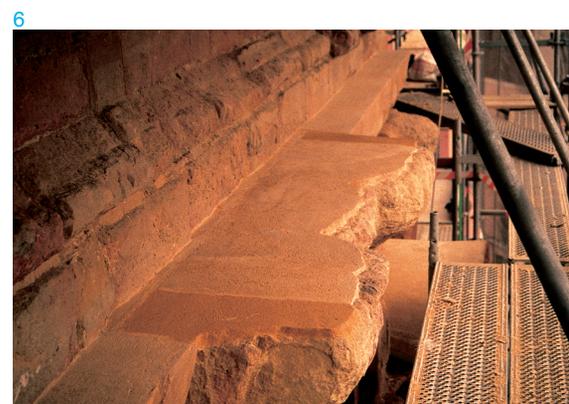
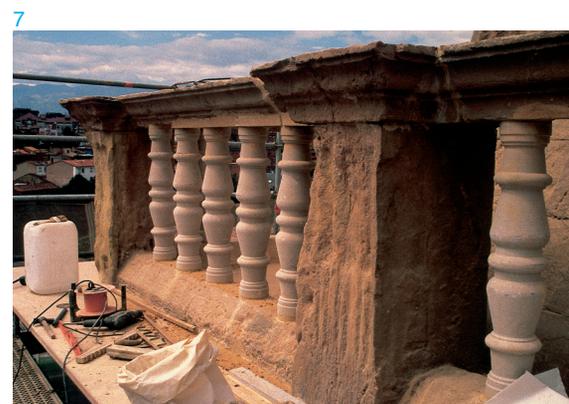
Observada la piedra de cerca se detectó una fina capa artificial que la recubría y la protegía. Los métodos de limpieza ensayados contemplaron, en todos los casos, la preservación de esta pátina histórica. Se realizaron dos tipos de pruebas, unas mediante impacto mecánico y otras utilizando un aparato láser. En el caso del método de impacto mecánico con partículas, las pruebas se realizaron para seleccionar: el tipo de boquilla, el tamaño y naturaleza de las partículas, la distancia de trabajo y el tipo de proyección (en seco o en húmedo). En cuanto a la piedra a limpiar, se seleccionaron zonas donde ésta se encontraba cohesionada y otras donde aparecía descohesionada. Después de la observación macro y microscópica de la superficie de la piedra ensayada, se vio que la efectividad del método de limpieza era superior por vía húmeda y que, utilizando un abrasivo de polvo de vidrio de alrededor de 0,3 mm de diámetro con morfología angulosa, no se dañaba el sustrato pétreo existente (fig. 8a y 8b). Cuando el sustrato era poco coherente, el
