Restauración de la “casa pintada” de Mula (Murcia)

José María Hervás Avilés *

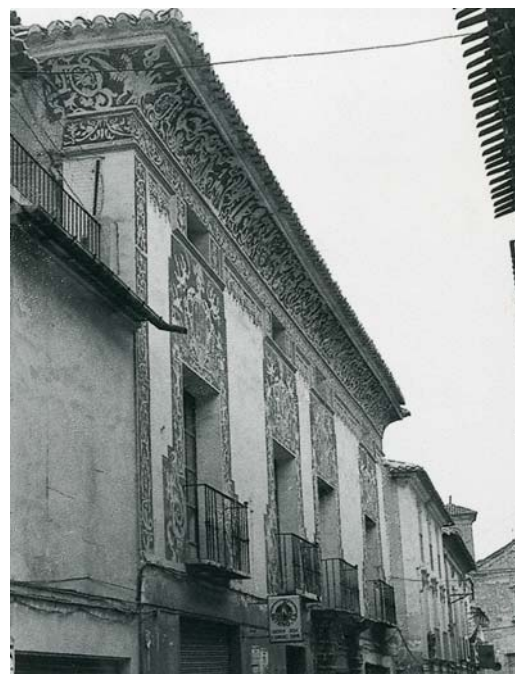
3 y 4

2. Vista del exterior antes de las intervenciones
3. Documento 3. Una de las seis fotografías de la Casa Pintada tomadas por "Credifoto" en los años setenta
4. La fachada principal y el torreón una vez terminadas las obras. Al fondo, la torre del convento de San Francisco que da nombre a la calle (foto: Juan de la Cruz Megías)

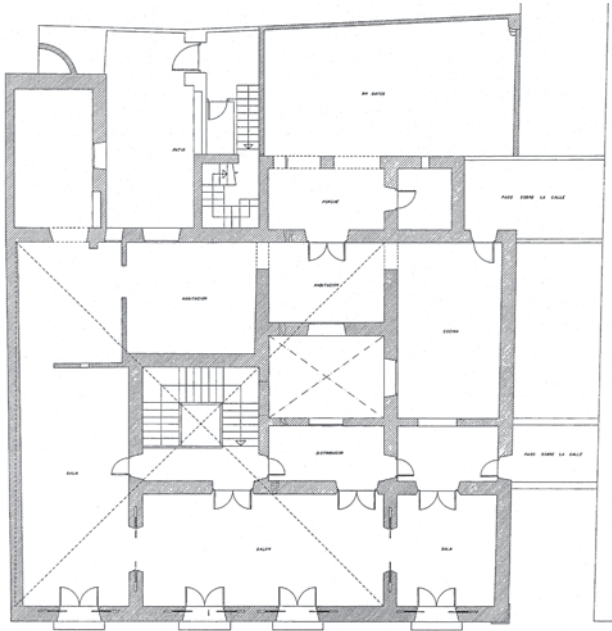
5

5. Reconstrucción ideal de la Casa Pintada (planta primera). Se ha realizado partiendo de un cuadrado generador de 18 varas de lado cuyo centro es la torreta de la escalera

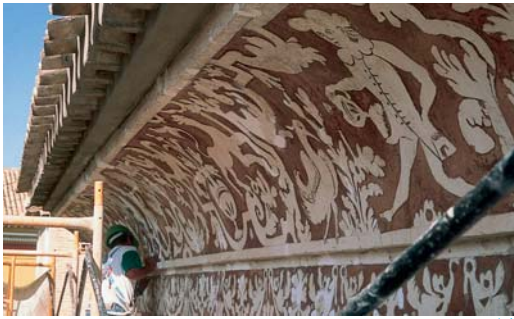
14

12. Planta segunda de la Casa Pintada
13. Alzado lateral de proyecto
14. Detalle de una de las escenas de los esgrafiados
15. Aspecto durante el proceso de restauración

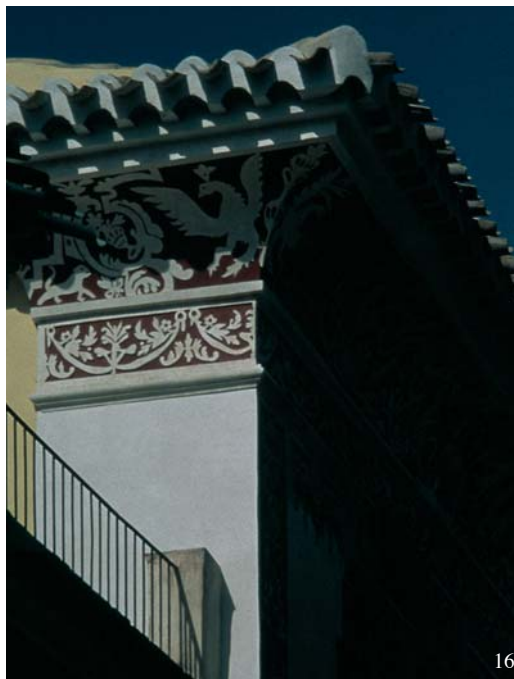
16

16. Detalle de uno de los esgrafiados del exterior de la casa
17. Edificio de la Casa Pintada después de la demolición de la zona derecha, hacia 1980
- 18 y 19. Dos fases del proceso de restauración de la fachada

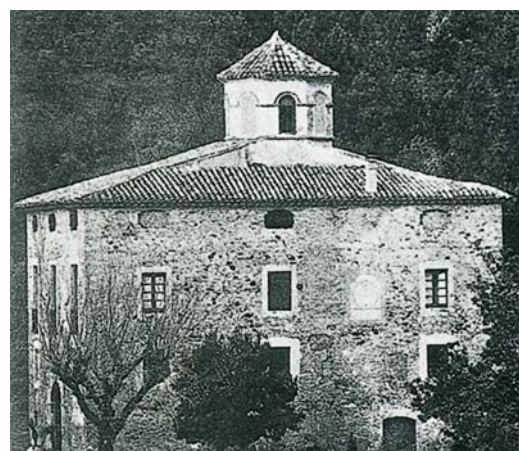
20 y 21

20. Masía en Cabassers

21. Lateral de la Casa Pintada después del derribo

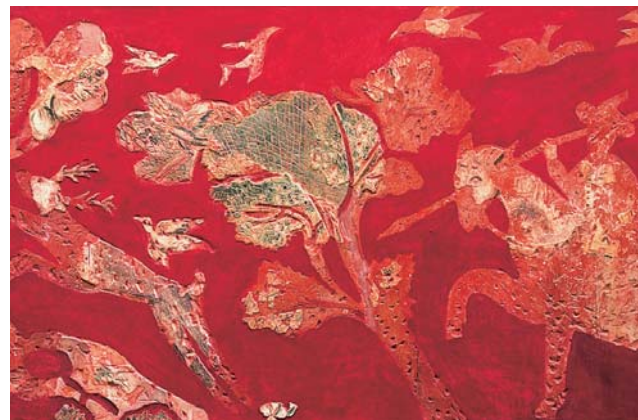
29

29. Detalle de uno de los esgrafiados de la planta baja, una vez restaurados

había sido picado en profundidad hasta llegar al aparejo de ladrillo. Para restaurar el zócalo, se aplicó un consolidante con acetato de polivinilo, se aseguraron las grietas con cola celulósica y se estucaron todas las zonas perdidas del revestimiento. Una vez solucionados los problemas del soporte, se reintegraron los motivos florales y paisajísticos con colores a la acuarela y mediante regatina en las zonas mejor conservadas. Las franjas paralelas se redibujaron en tres de los muros y se pintaron, al temple, con los mismos colores de la orla del escudo. La amplia zona desaparecida se pintó de rojo y se oscureció posteriormente con una esponja. Como protección de las pinturas, nos hemos decidido por aplicar una capa de cera transparente que, además, aviva los pigmentos.

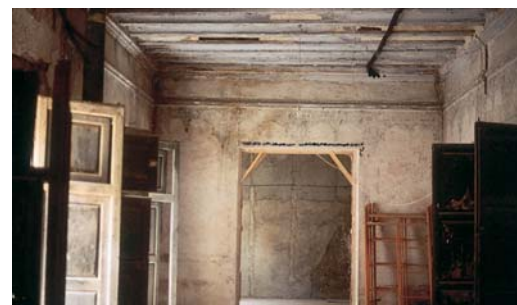
33

- 30. Estado inicial del pabellón de las cuadras
- 31. El patio del ascensor con el torreón de la escalera (foto: Juan de la Cruz Megías)
- 32. El pabellón de las antiguas cuadras, acondicionado para oficinas y exposiciones (foto: Juan de la Cruz Megías)
- 33. Estado del gran salón antes de comenzar el proceso de restauración
- 34. El gran salón de planta primera una vez restaurado (foto: Juan de la Cruz Megías)
- 35 y 36. El gran salón de planta primera
