## El tapiz de Penélope continúa Restauración del Palacio Abacial de Alcalá la Real

Santiago Quesada García\*

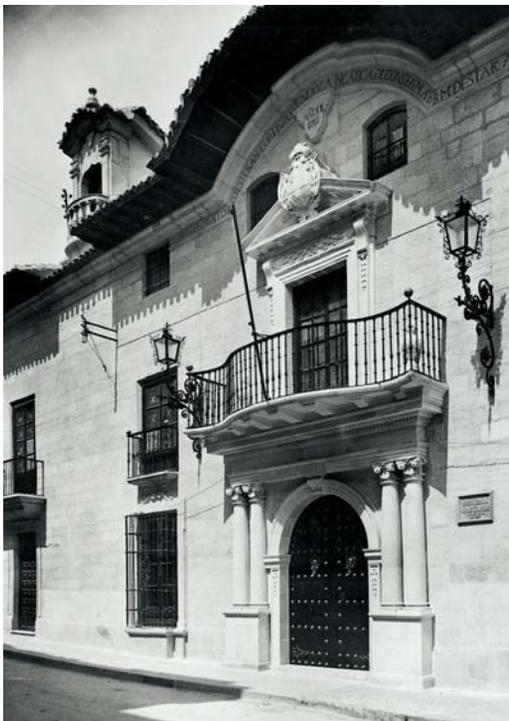
4

4. Portada del Palacio Abacial. Fotografía de 1953 realizada tras la “reconstrucción” de la Dirección General de Regiones Devastadas

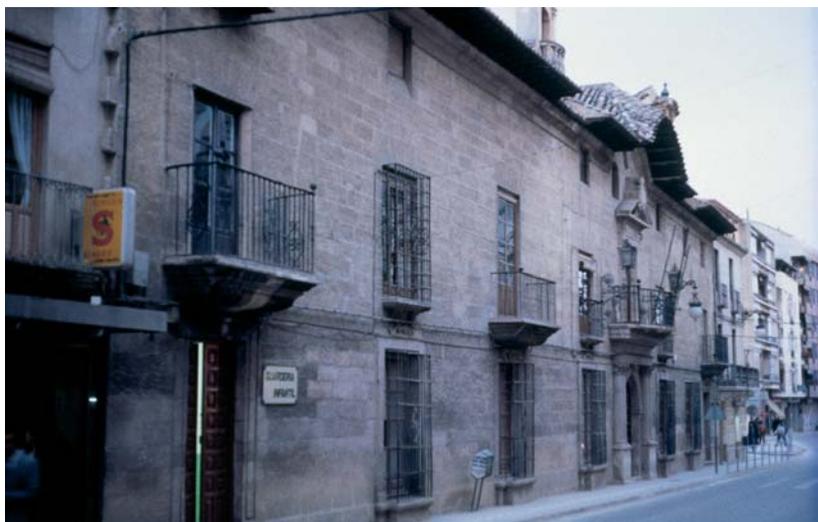
5

5. Fachada del Palacio Abacial hacia la Carrera de las Mercedes en 1988, antes del proyecto de restauración. La gran longitud del edificio y el fuerte alero contribuyen a configurar la calle, trazada contemporáneamente al Palacio

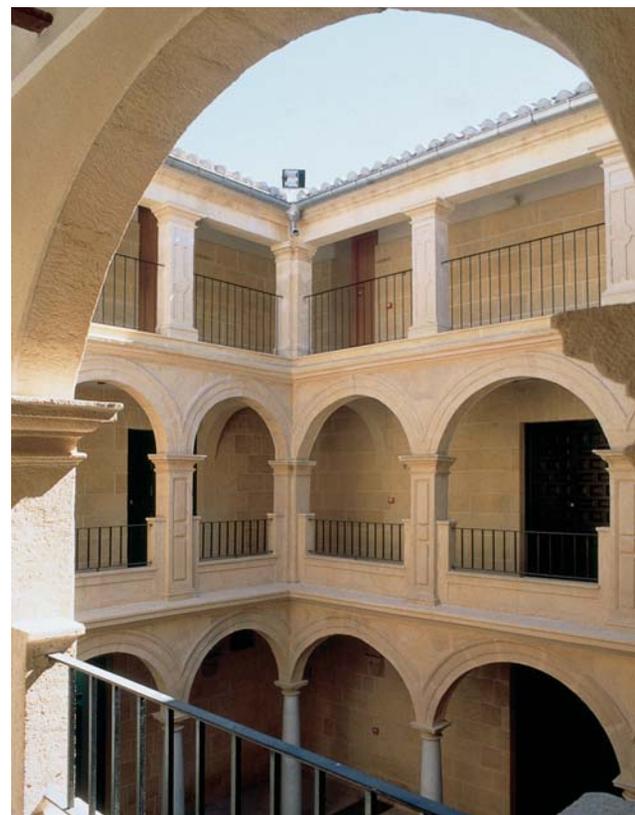
9

- 7. Fachada del Palacio Abacial tras su última restauración
- 8. Patios traseros del Palacio en 1988, antes de la intervención
- 9. Patio principal en el año 2001. Se ha recuperado la sillería oculta tras el revestimiento de cal, así como la cota y proporción originales de la arquería
- 10. Planta baja del proyecto de intervención. El volumen del edificio principal se libera de añadidos, creando una calle perimetral que registra todos los patios traseros. En la zona trasera se ubican las torres de instalaciones y comunicaciones, que dividen y controlan formalmente el espacio trasero

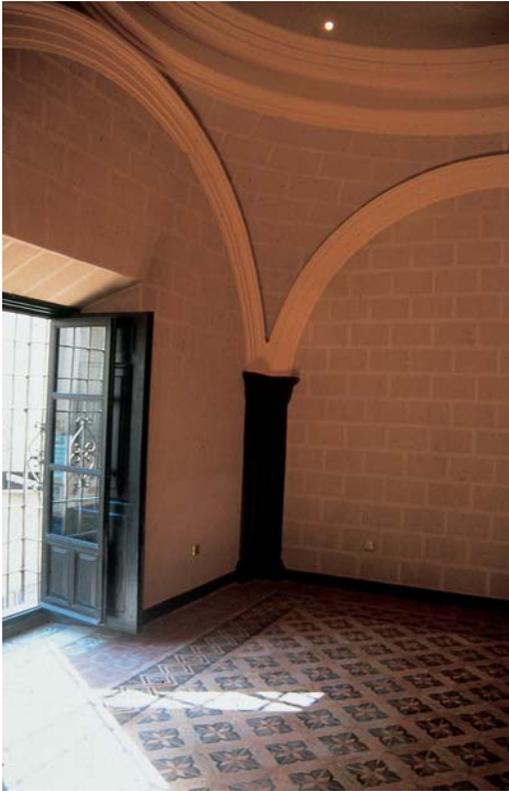
11

- 11. Antigua capilla del Abad. Se ha mantenido la solería de baldosa hidráulica y se han restaurado los revocos existentes
- 12. Antigua Sala Capitular
- 13. Las antiguas mansardas de fachada habían perdido las escaleras de acceso. En la fotografía, la nueva escalera de acceso a las mansardas en el actual salón de actos
- 14. Patios traseros tras la intervención. En ellos se ubica una torre contraincendios que acota diferentes espacios en los patios posteriores

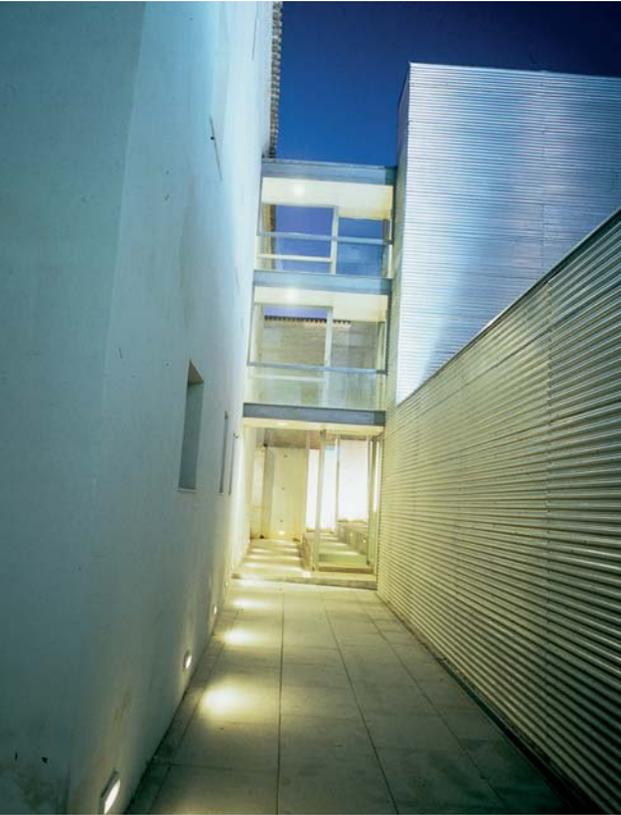
15

15. Torres de instalaciones. El nuevo “corazón” del edificio le suministra, a través de los “enchufes-pasarelas”, la energía necesaria para su supervivencia

Por un lado, dotar al edificio de un nuevo “corazón”. Una torre opaca que reacciona frente a la luz vibrando y latiendo, enviando al viejo edificio la energía necesaria para su supervivencia. En esta torre se centralizan todas las instalaciones, que se conectan al Palacio a través de una serie de “enchufes – pasarelas” directamente relacionados con el anillo de distribución que forman las galerías del patio central. Frente a la opción de ubicar las necesarias salas técnicas allí donde los espacios existentes dejan un resquicio, el proyecto se decanta por centralizarlas en esta torre, con cuartos fácilmente localizables por planta.

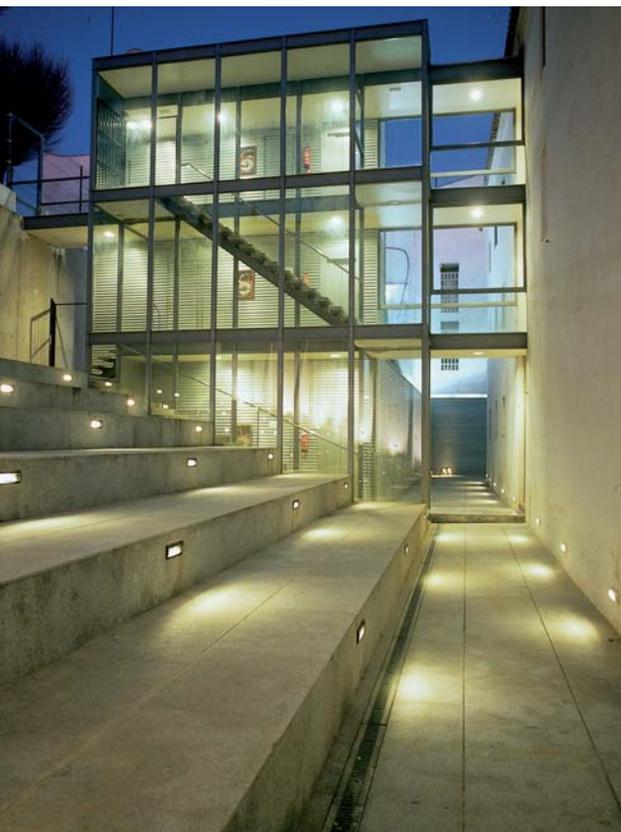
16

16. Torre de comunicaciones verticales. El edificio sólo contaba con una escalera que accedía de planta baja a primera. Con la nueva torre se dispone una escalera que comunica la primera planta con la segunda, produciendo un desplazamiento de los recorridos hacia los patios traseros con el objeto de introducirlos dentro de la secuencia de quien recorre el edificio

Por otra parte, una torre transparente y translúcida actúa como una gran linterna de los patios traseros. En ella se sitúan núcleos de comunicación que provocan un desplazamiento de la circulación hacia el patio posterior para incorporarlo a los recorridos significativos del edificio.

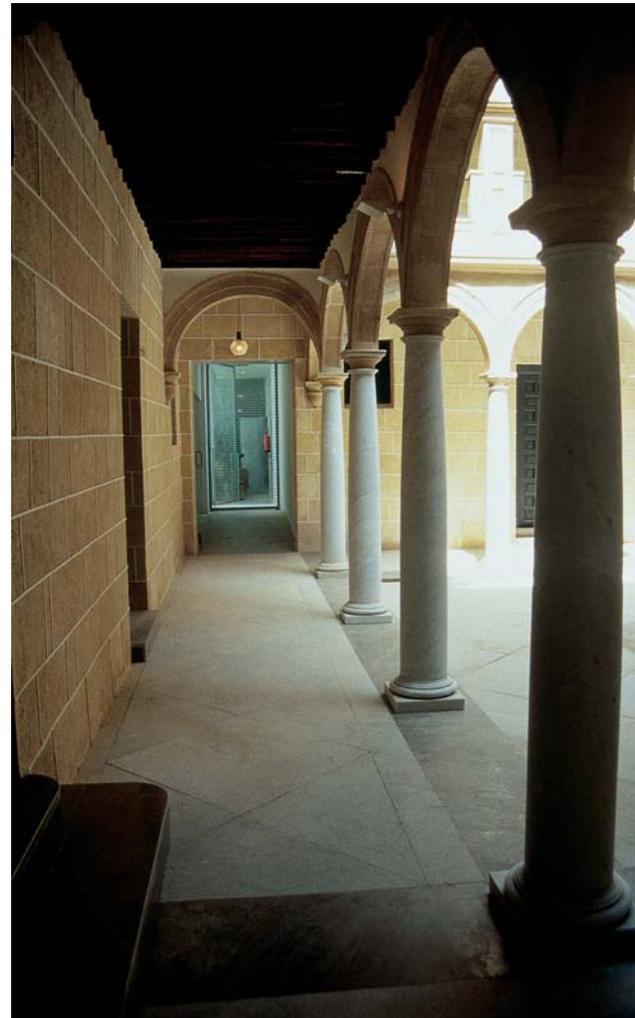
24

24. La galería tras el proyecto de restauración de 2001. Al fondo se observa la conexión con la torre de instalaciones
