El tratamiento de las superficies pétreas en Venecia

Algunos casos de estudio

Alessandra Quendolo*
Elisabetta Zendri**
Guido Biscontin***

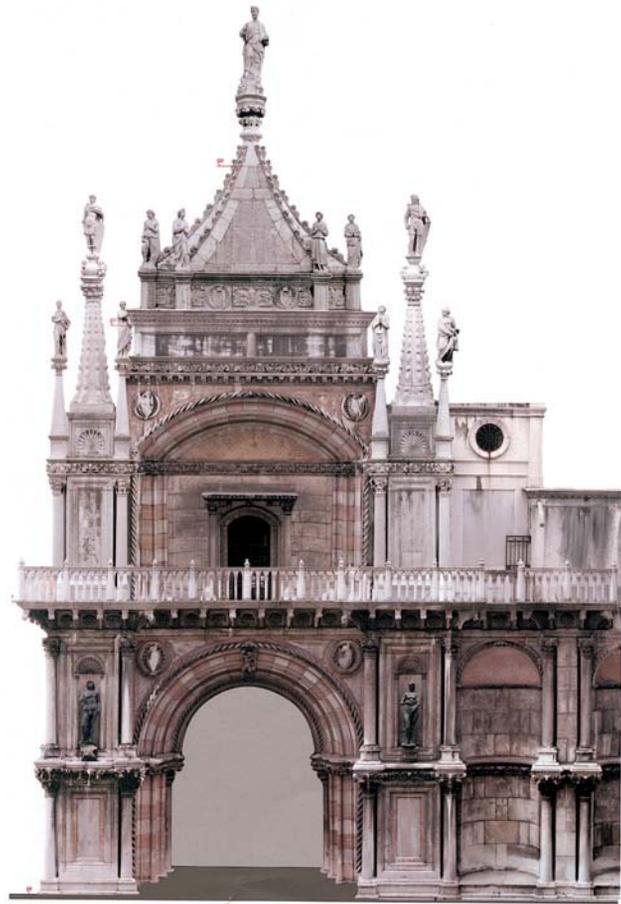
1. Arco Foscari en Venecia
(Fotocomposición, Arq. A. Torsello)

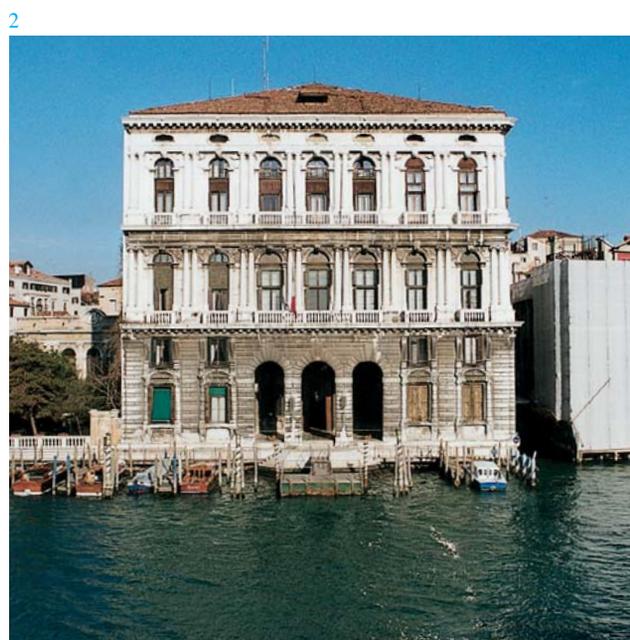
2. Palacio Corner en Venecia

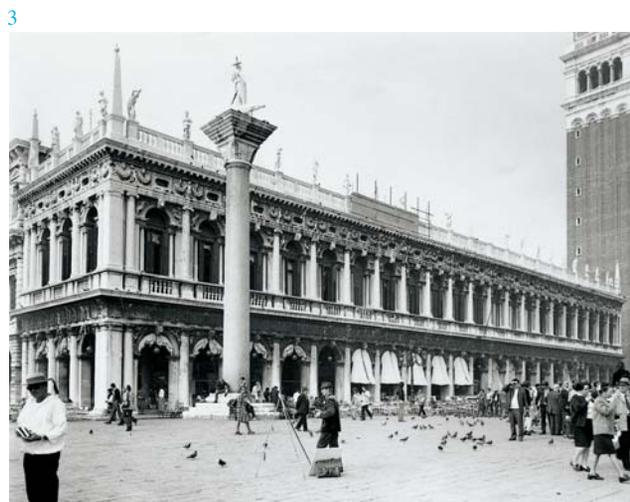
3. Biblioteca de Sansovino en Venecia. (Archivo fotográfico de la Soprintendenza ai Beni Architettonici e per il Paesaggio de Venecia)

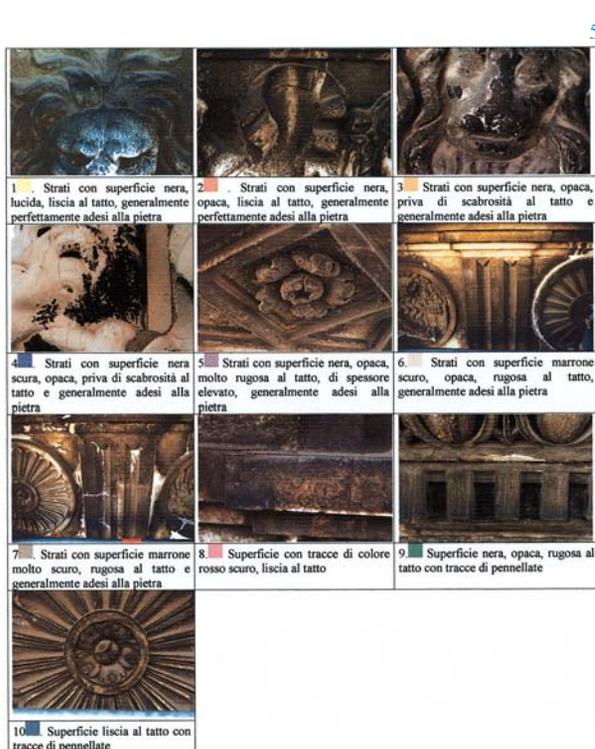
5

La lectura morfológica de los depósitos se ha fundamentado en la observación de los siguientes parámetros: color, reflexión de la luz (luminosidad/opacidad), sensación táctil (liso/tosco), espesor visible, adhesión al soporte (adherido/no adherido). Mediante estas observaciones se han identificado áreas homogéneas que han servido para orientar y dirigir la toma de muestras en aras de la caracterización de los estratos mediante análisis químico. La realización del mapeo ha desvelado un conjunto complejo de diferentes condiciones de depósitos que se pueden ilustrar mediante los casos descritos en las fotos 4-5, 5-6, 17-18.

La observación morfológica del paramento ha identificado un amplio conjunto de diferentes condiciones de depósito (véase fotos 4-5, 6-7 y 17-18). La observación macroscópica de los estratos identificados en los diferentes paramentos pétreos ha orientado la elección de las técnicas analíticas aplicables a las muestras tomadas y más adecuadas para obtener las informaciones requeridas en aras a reconocer los fenómenos de degradación y los tratamientos de mantenimiento.
