La restauración de la fachada plateresca del colegio mayor de San Ildefonso de la Universidad de Alcalá

The restoration of the plateresque facade of Saint Ildephonse college at the University of Alcalá

José Luis de la Quintana Gordon¹, José María García de Miguel² & Antonio Sánchez-Barriga Fernández³
¹ Arquitecto, UAH, ALPRM / ² Catedrático de Petrología UPM / ³ Conservador-Restaurador de la Catedral de Toledo

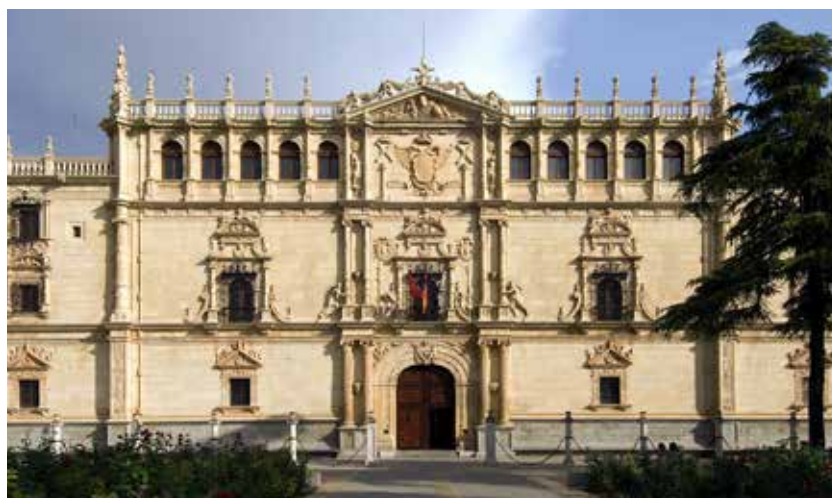
18

a su disposición. A partir de ahora, será necesario revisar periódicamente y mantener en buen estado esas protecciones, así como el hidrofugado de la cara superior del pasamanos de la balaustrada. No obstante, dado que la restauración monumental no sólo afecta a los aspectos materiales de los edificios sino también a sus significados, parece conveniente acometer un estudio científico que determine con exactitud la distribución de las pátinas del siglo XVI y las actuaciones necesarias para su protección. A partir de sus resultados podría valorarse la oportunidad de recuperar la potencia de los conceptos transmitidos por la fachada y de proteger las reposiciones contemporáneas de piedra de Almorquí, entonando con nuevas veladuras reversibles, los sectores de las esculturas y de los relieves que han perdido las pátinas originales. Como avance, los trabajos de restauración finalizaron con la aplicación de veladuras experimentales, transparentes, reversibles⁷ y entonadas con las pátinas conservadas, en tímpano, tondos de los frontones y escudos cisneriano e imperial (fig. 18).
