Restauración del Mausoleo de Sidi Bou Guertif, El Khorbat, Marruecos

Restoration of the Sidi Bou Guertif Marabout, El Khorbat, Morocco

Teresa Gil-Piqueras & Pablo Rodríguez-Navarro
Universitat Politècnica de València

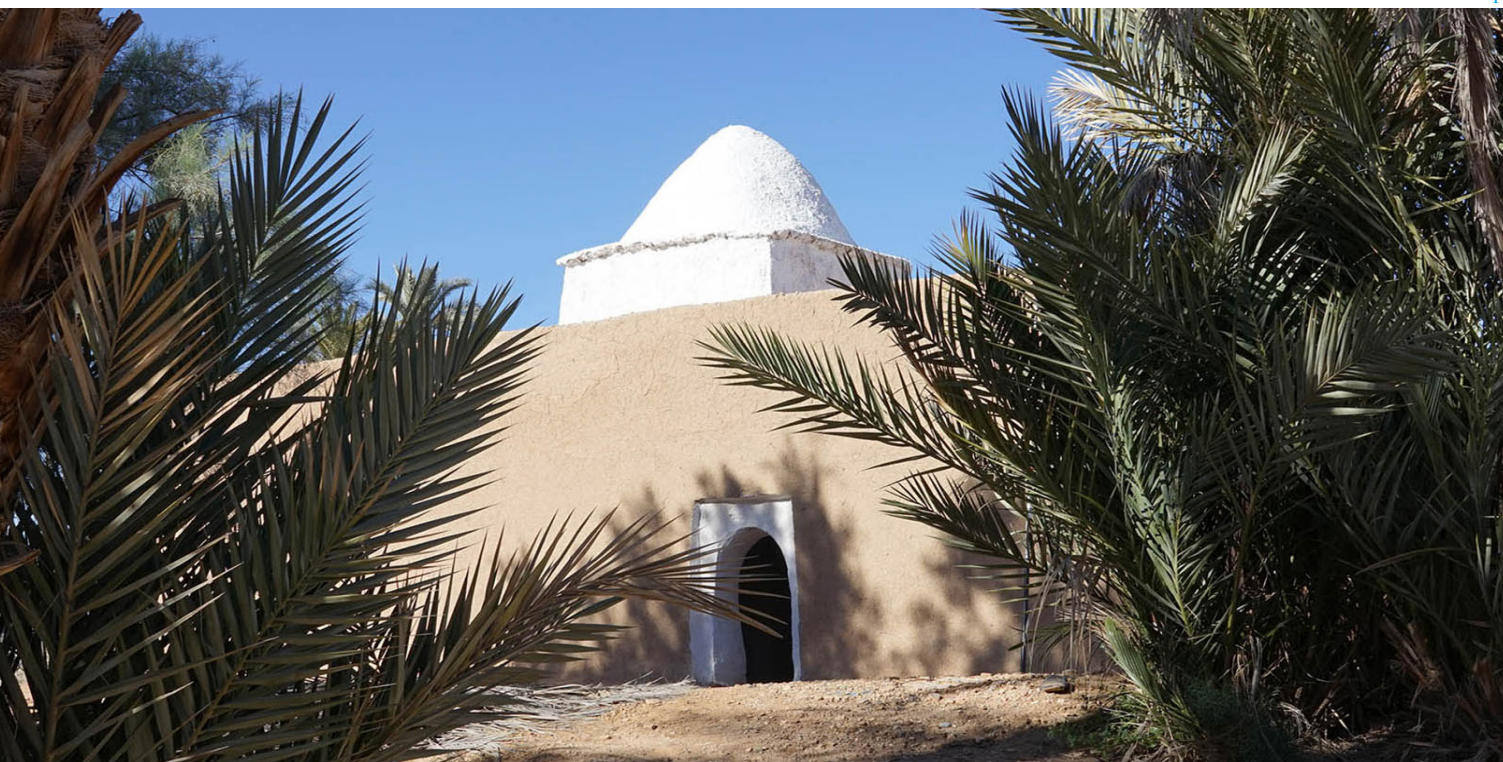
17

La intervención en arquitecturas tradicionales supone un impacto inmediato. Por un lado se mantiene un patrimonio arquitectónico para sus habitantes, pero también para la visita de un turismo responsable y sensible con los valores culturales. Por otro lado se refuerza el valor para la población local de manifestaciones de su propia cultura, al tiempo que se trata de sembrar entre los más jóvenes la importancia y el valor de conocer los oficios tradicionales (figs. 17, 18).

Intervention on traditional architectures has an immediate impact. On one hand, an architectural heritage is maintained both for its inhabitants and for responsible and sensitive tourist visitors having cultural values. On the other hand, for the local population, the value of manifestations of their own culture is reinforced while trying to foster the importance and value of learning the traditional trades among the youngest inhabitants (fig. 17, 18).
