# DISEÑO DE PROTECCIONES: ANÁLISIS DE EROSIÓN Y ESTABILIDAD DE TALUDES

Marcela Reynares, Felipe Franco, Norberto Morbidoni y Mario Schreider

## Resumen:

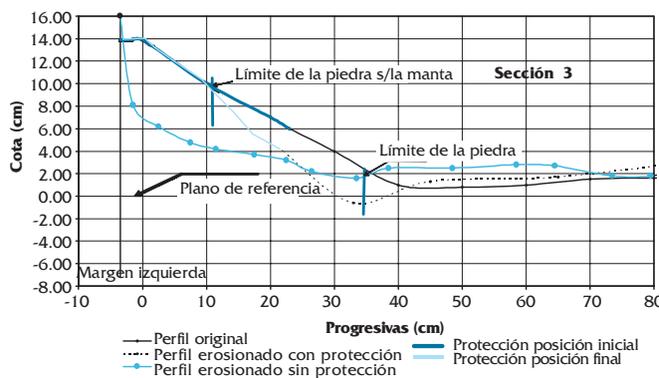
pone en evidencia cómo la presencia de la cubierta, si bien impide las erosiones en el sector de la margen protegida, promueve mayores erosiones al pie de la misma respecto de las que se observaron para igual condición hidráulica cuando la margen no fue recubierta. Ello se tradujo en una deformación de la protección distinta de la estimada a partir de las erosiones teóricas (calculadas sin la presencia de la protección). Como resultado de ello, los factores de estabilidad del conjunto estructura-suelo, calculados en base a las erosiones estimadas tomando en consideración la presencia de la protección, fueron entre un 15% y un 20% menores que los obtenidos para la protección deformada acorde a una erosión calculada que no tuvo en cuenta la existencia de la cubierta.

Figura 1. Evidencias de laboratorio: Situación final de la sección de erosión con y sin protección.

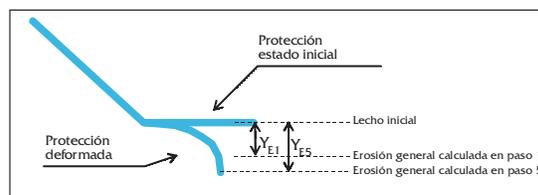
6. Se determina el nuevo  $Y_E$  y se adopta una hipótesis de deformación de la protección (Figura 13).

Figura 13. Sección de erosión final y protección deformada

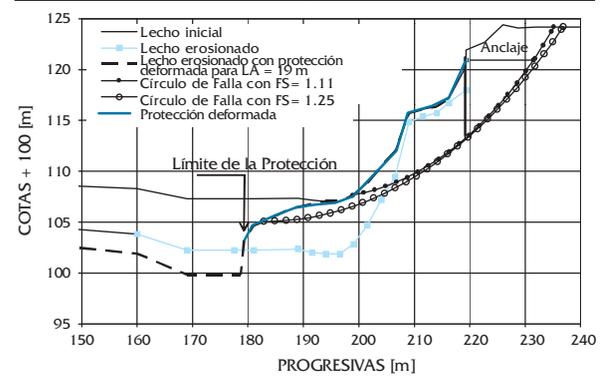
Figura 14. Círculos de falla para una longitud de zampeado de 19 m.

Para valores de  $L_A$  mayores que 10 metros, el círculo crítico se desplaza a la parte superior del talud, proporcionando un  $F_s = 1.11$  (Figura 14) por debajo del mínimo admisible, el cual no se modificó cualquiera sea la extensión de  $L_A$  adoptada. Esta situación indicaría que la geometría del talud está influenciando negativamente en la estabilidad de sectores localizados de la margen.

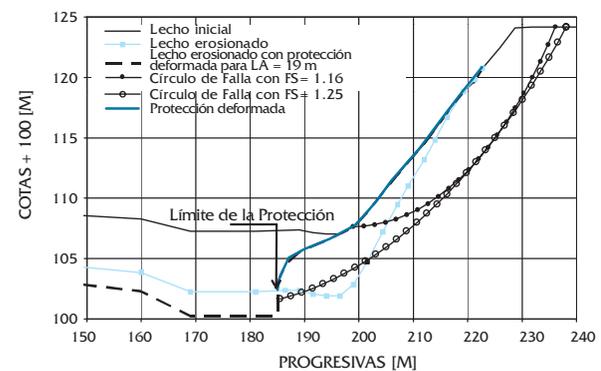
Figura 15. Círculos de falla para una longitud de zampeado de 15 m con perfilado de la margen

A los efectos de evaluar la incidencia que la geometría del talud pudiera tener sobre la estabilidad del mismo, se procedió a perfilar la margen, con un talud aproximadamente 1:2 (Figura 15),
