Restauración de la fachada de Casa Batlló de Gaudí

Restoration of the main façade of Gaudí's Casa Batlló

Xavier Villanueva¹, Joan Olona², Manuel Angel Iglesias-Campos³, Mireia Bosch⁴, Joan Ramon Rosell⁵, Antonia Navarro⁶, Ignasi Villanueva⁷

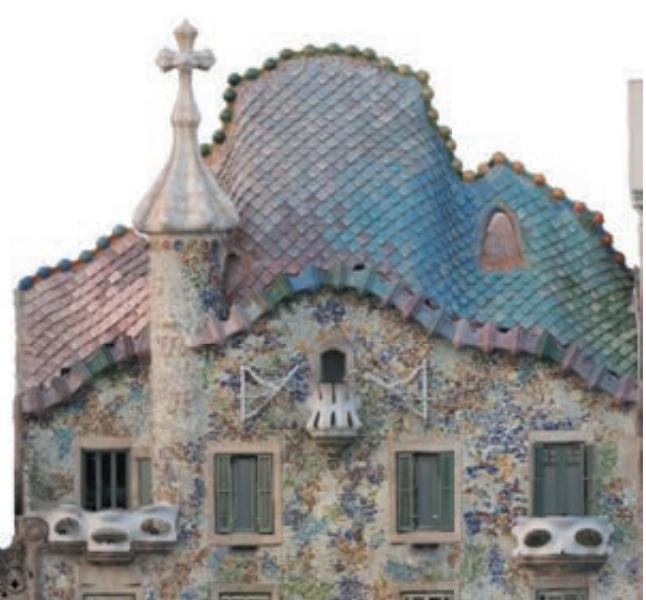
7

7. Mansard: rectified photograph of the added floors area. The arrangement of holes under the transition window between the new construction and the existing wall can be observed, as well as the ceramic-clad mansard

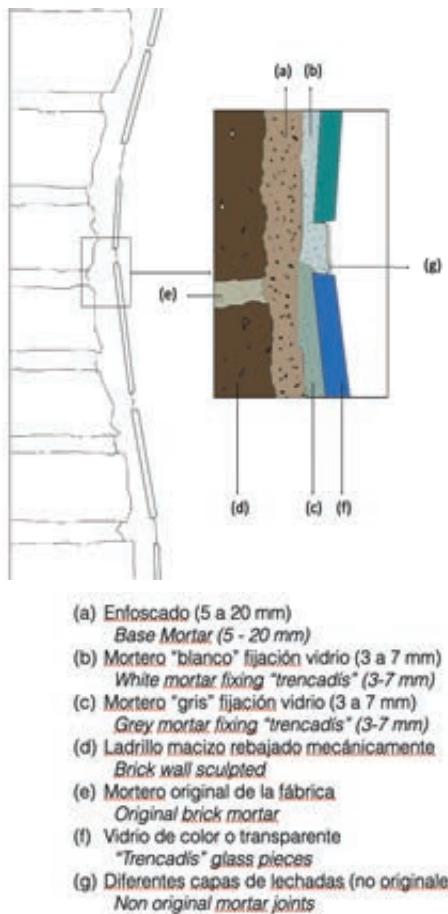
16. Junta: macrofotografías de morteros de junta. Tratamiento de juntas original (izquierda) y tratamiento de junta de restauración, en la que se aprecia la tonalidad más clara del nuevo mortero (derecha). (Fotografía: M.A. Iglesias Campos)

16. Joint: Macrophotography of the mortar joints. Original joint treatment (left) and restoration joint treatment in which the paler tonality of the new mortar can be appreciated (right). Photography M.A. Iglesias Campos

Initially, the finish stratigraphy and the different grouts were studied. It was observed that the rendering was carried out with a mortar of brown tonality (a), visually similar to that used in the joints of the stone work, and two different ones to fix the glass fragments that configured a chromatic alternation in diagonal stripes: some of a white colour (b), and others gray (c) (fig. 17).

Based on the results of the observations and analyzes, it was decided to mechanically remove the mortars from previous interventions (portland cement) to leave the originals clean and ready to receive the new one, which, for material compatibility, will be made with natural cement and aggregates of different sizes and colours to achieve a tonality similar to that of the originals (fig. 16)

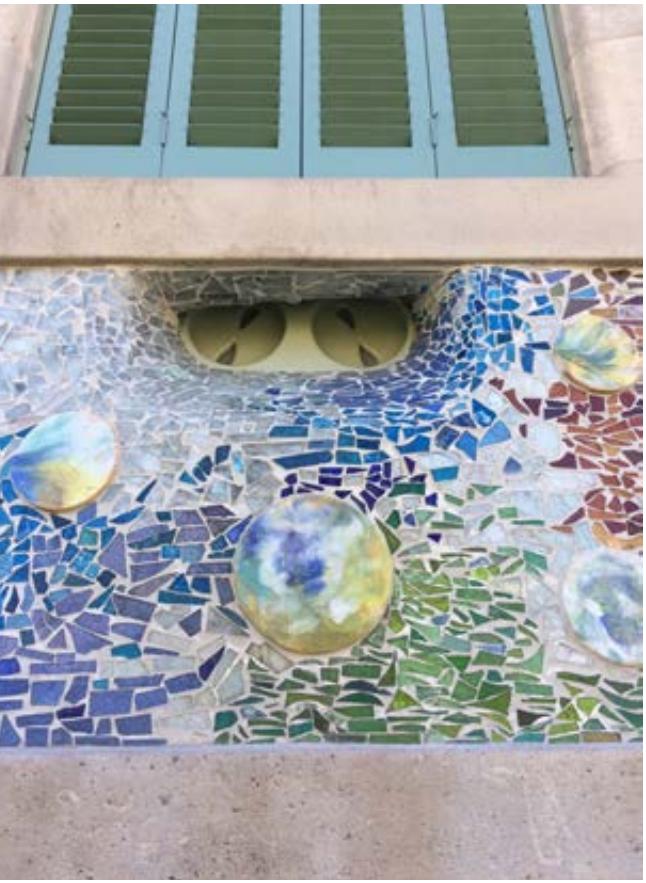
19

18. "Trencadís": zona en la que se observa la unión de los dos morteros de fijación (izquierda) y macrofotografía de detalle de la misma zona (derecha). (Fotografía: M. A. Iglesias Campos)

18. "Trencadis" photography: Area in which the union of the two fixing mortars can be observed (left) and macro photography of detail from the same area (right). Photography M.A. Iglesias Campos

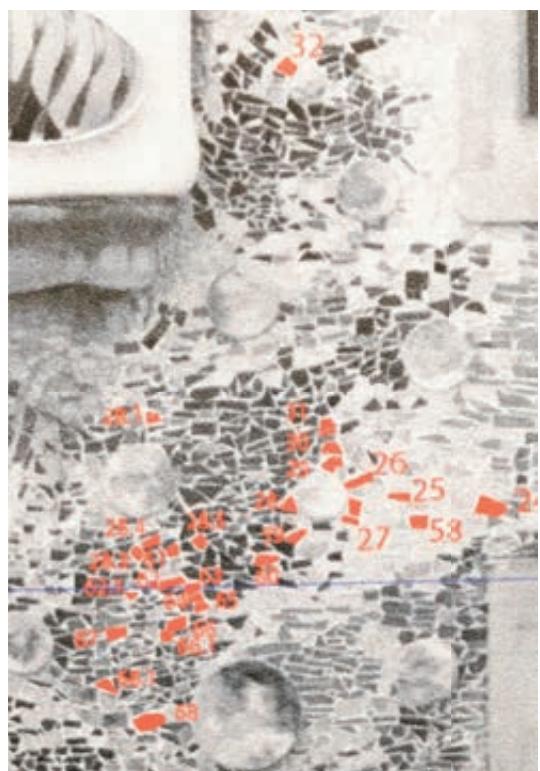
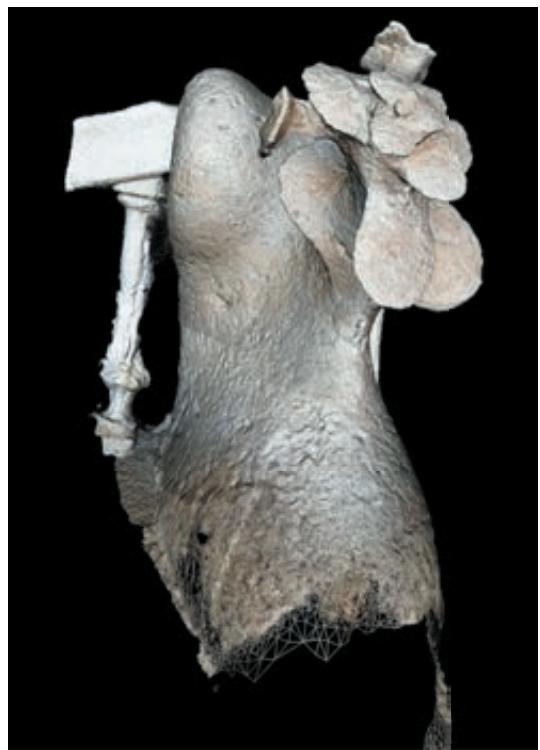
22

la temporalidad de estas actuaciones, por lo que se determinó realizar un examen inicial documentado en zonas fácilmente accesibles que permita concretar los trabajos, los sistemas y la periodicidad según las necesidades concretas del monumento. Para esta tarea también serán de gran utilidad el levantamiento fotogramétrico realizado en esta fachada, previo y a la finalización de los trabajos, y el levantamiento con nube de puntos y el modelo 3D realizado de la fachada y de sus elementos escultóricos, porque documentan con gran precisión toda su geometría. Además, todas las intervenciones se han registrado con seguimiento puntual de mapeados gráficos en soporte informático donde se detallan los trabajos y su ejecución (fig. 22).

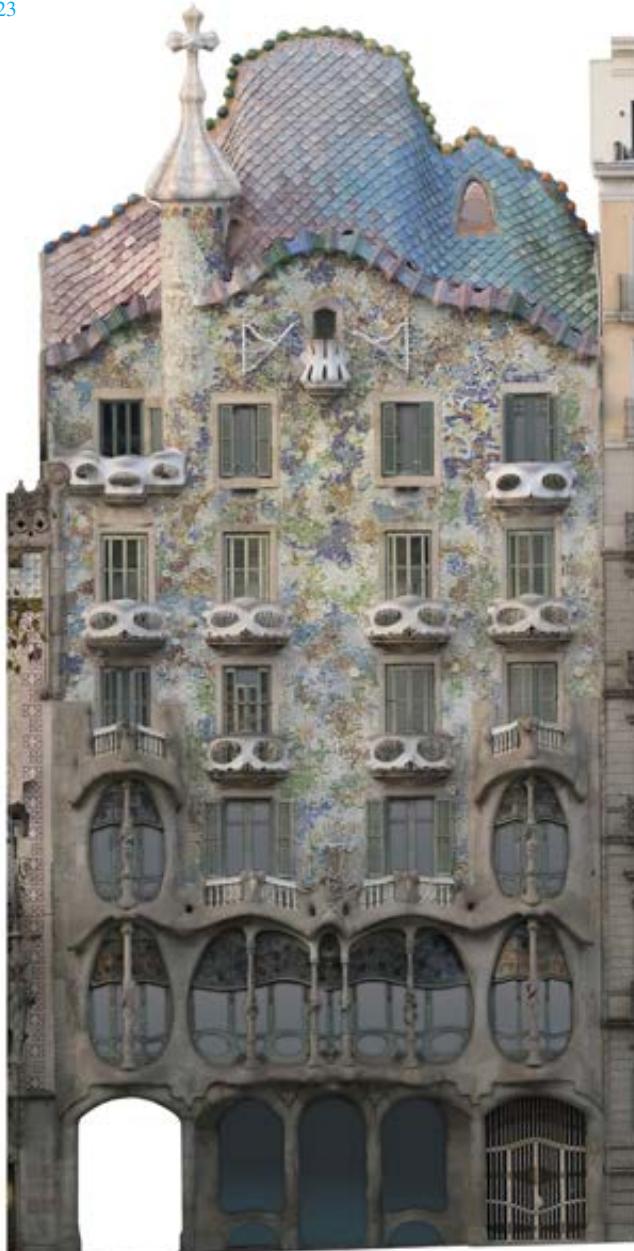
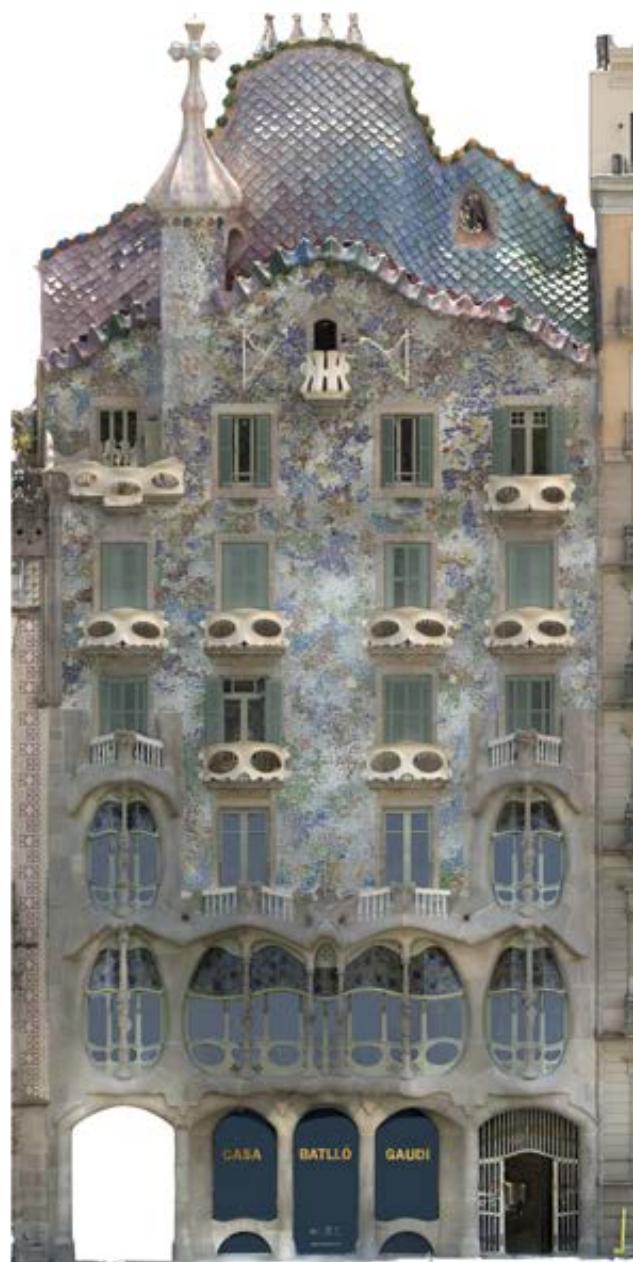
23

21. Comparativa estado previo vs. estado restaurado: se observa la limpieza y rejuntados en sillares de piedra; franjas de mortero gris-blanco en “trencadís”; y cambio en acabados de carpinterías de madera y cerrajería balcones
21. Previous state - restored state. The cleaning and grouting of stone blocks are observed; gray-white mortar stripes in the “trencadís” and change in finishes of window carpentry and balcony metalwork
Fotogrametría / Photogrammetry: Jaime Salguero
