The Riding House: las caballerizas del siglo XVII de St. Giles House en Dorset, Inglaterra

The Riding House: the 17th century stables of St Giles House in Dorset, England

Marc Piqué Gascón
Arquitecto / Architect RIBA COAC

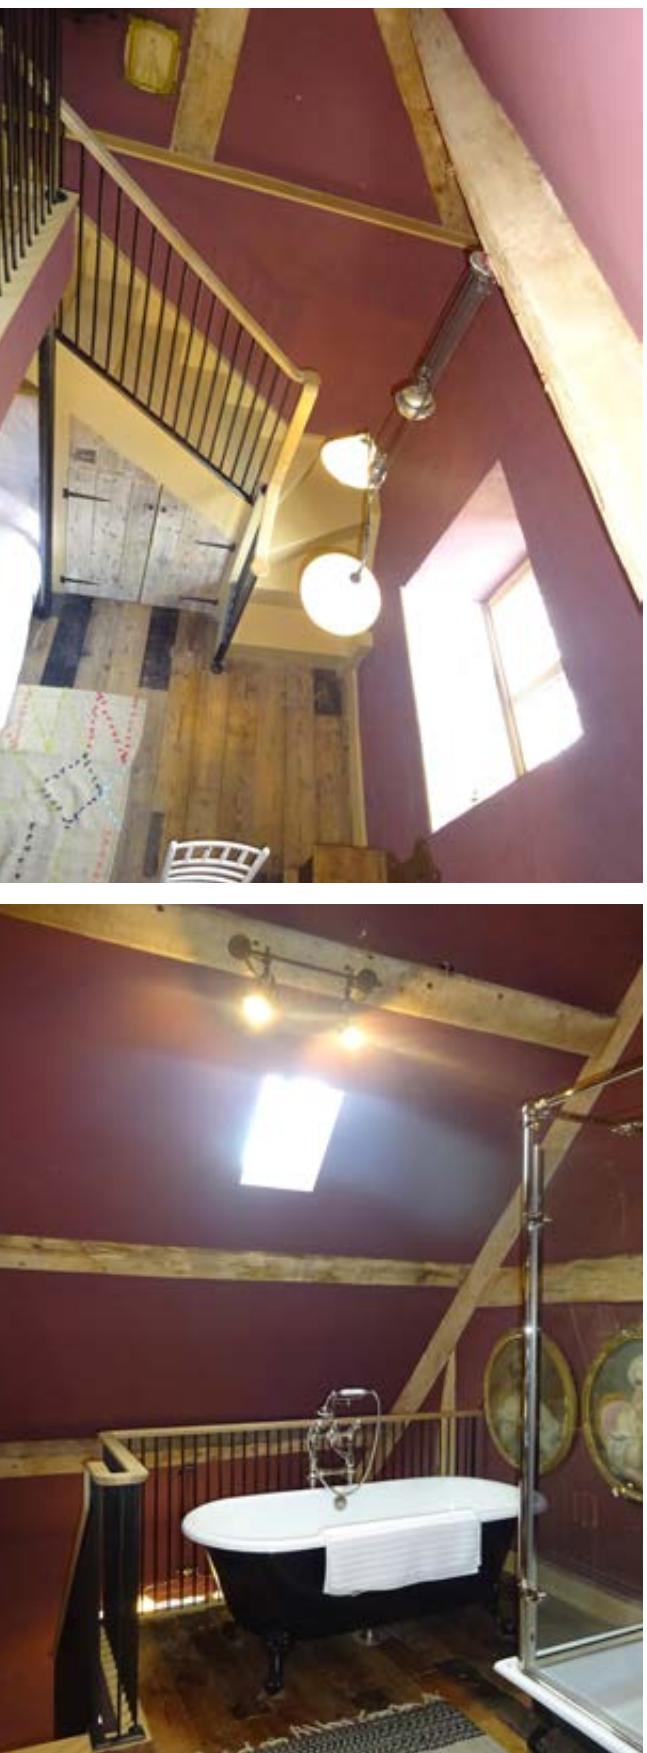
7. Dormitorio 6 con los grafitis conservados

7. Bedroom 6 with the graffiti

small and, following the study of the section and the difficulty of running waste pipes through the existing first floor, it was decided that it would be preferable to create a gallery above. Evidence of previous joists on the beams, as well as remains of a lath and plaster lining against the truss between bedrooms 1 and 2, suggested that there could have been a previous upper floor (before phase 3) believed to have been used as hay storage. This historic evidence was a strong argument to justify the new gallery. The wall around window FW1 was plastered with daisy wheels' graffiti⁹ and evidence of a former room was found. It is assumed that the partitions were removed during phase 4 to enlarge the open store room on the west and build the WC on the south side. Our proposal included the reinstatement of the room (bedroom 6) which required the alteration of the WC and the introduction of a store room and a corridor (required for fire protection) leading to the new lounge. The location of the WC was retained in order to reuse the existing pipe routes and avoid new openings through the external wall (figs. 6, 7).

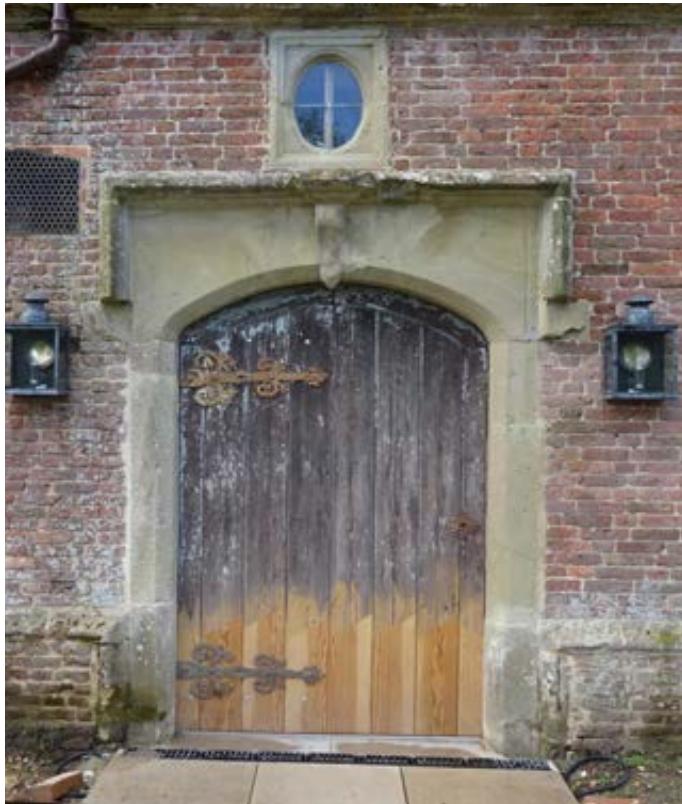
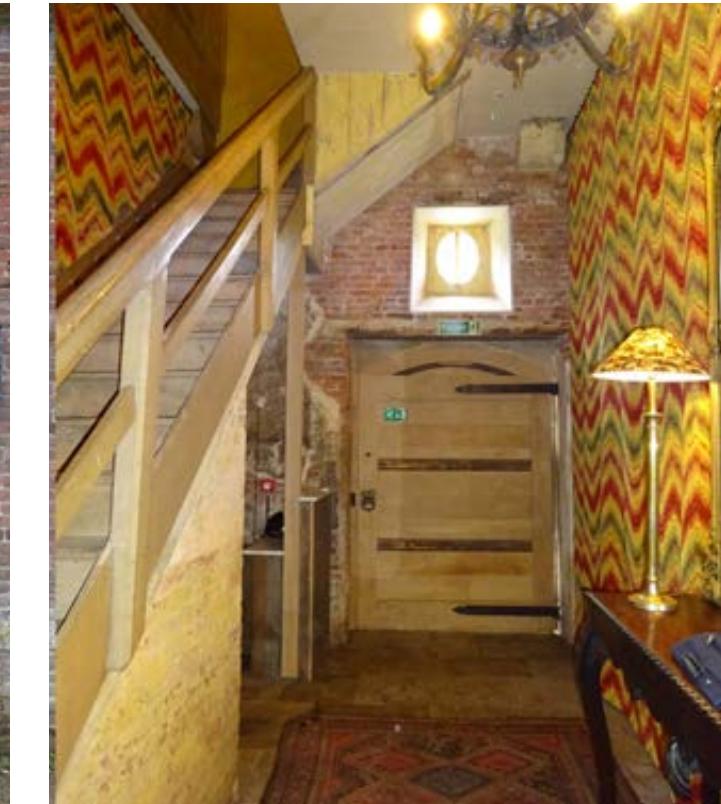
11

Externally, D5 and D6 had a timber door leaf inserted against the brick infill to keep the elegant external appearance. Initially, it was unknown whether these were part of the original doors or if these were just decorative to conceal the infill. The reopening proved the second hypothesis. It was decided to reuse the decorative leaves fixed to new doors in order to retain the historic fabric and appearance. The boards and battens were labelled and dismantled and the decayed bottom sections cut away and new timber scarfed in. The length of the scarf was individually considered on site depending on the extent of decay. The top was cut at 45° for a better bonding of the new and the existing. The top edge was cut projecting downwards to reduce any water ingress through the joint. The boards were reinstated and secured with the existing and new braces. A new inner timber door leaf was built to support the existing outer leaf. The door was designed to reuse the existing iron pintles which had been uncovered during the reopening (figs. 10, 11).

se consideró de forma individualizada para cada tabla dependiendo del grado de deterioro. La junta entre la madera histórica y la nueva se practicó con un ángulo de 45° para mejorar la conexión y permitir una buena evacuación del agua en la junta. Una vez saneadas, las tablas fueron recolocadas y fijadas a listones nuevos y existentes, y se construyó una nueva estructura de madera en la parte interior para soportar la hoja decorativa. Esta estructura fue diseñada para poder reutilizar los restos de las bisagras de pivote de hierro descubiertas durante la reapertura (figs. 10, 11).

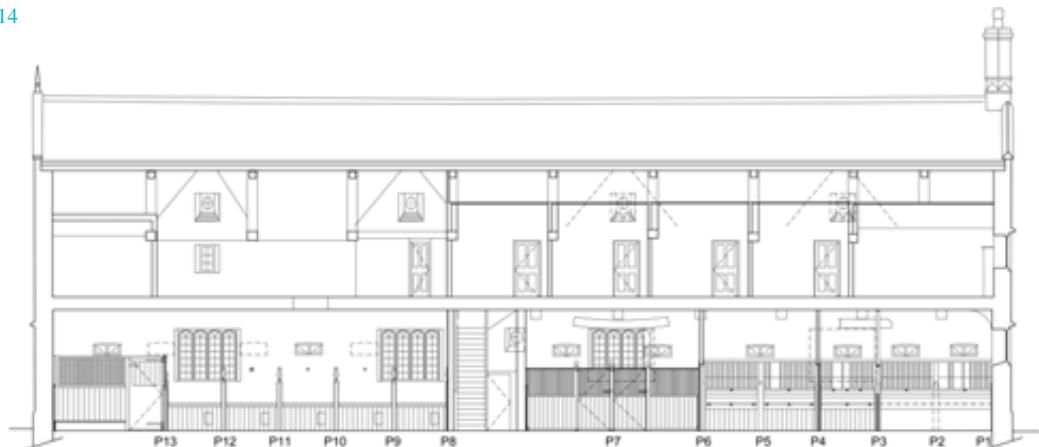
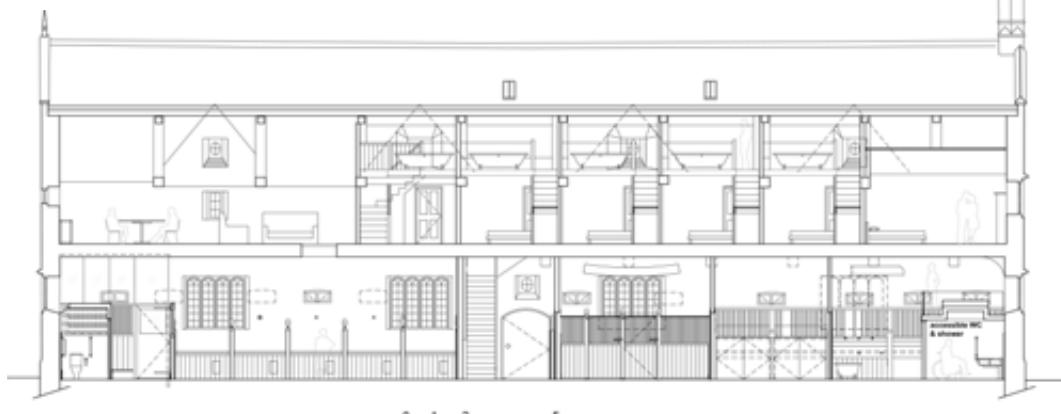
14

Sección longitudinal existente
Longitudinal section as found

Sección longitudinal propuesta
Longitudinal section as proposed

decayed and a new piece of oak was scarfed. A stainless steel sleeve was formed to provide stability and to facilitate the lifting and relocation of the post (fig. 13). The east end was considered the best option for a food preparation room because of the opportunity to unblock doorway D7 to provide independent access. The room had to be enclosed for fire protection and to reduce noise and smells. The divisions in the space were all half-height and a reversible timber structure was built internally with a top glazed surface to minimise its visual impact. On the north side, an accessible WC was also built at half-height. Blocked windows GW12 and 13 (assumed from phase 1) were reopened under archaeological supervision. Internal cracking on the plaster evidenced the approximate size of the opening. The reopening exposed remains of the original plaster on the reveals, which was retained and made good. New leaded lights windows were inserted in keeping with the existing ones (figs. 14, 15, 16).

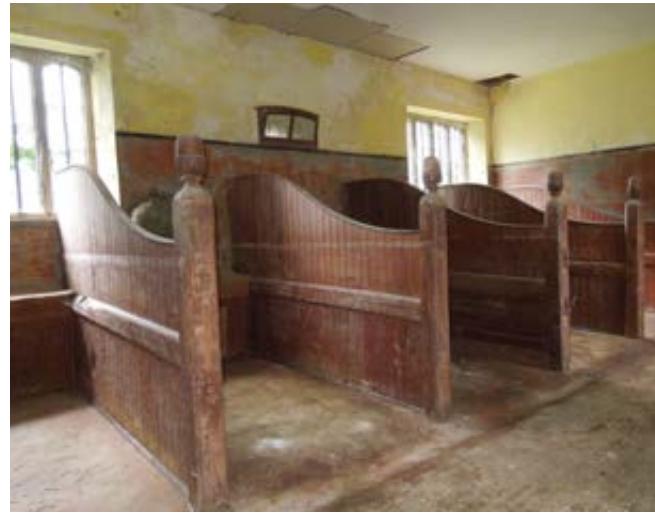
15

- 15. Espacio para la sala comedor con las particiones existentes antes de ser adaptadas
- 15. The stalls as found on the dining room

las particiones P9 y P12 y reubicar las P10 y P11 en otro espacio interior del edificio donde se pudieran exhibir y, si llegara el caso, restituir a su puesto en el futuro. Se recrearon nuevas particiones “telescópicas” y se reposicionaron los postes existentes delante de ellas. La partición P12 se adaptó para que fuese desmontable y proporcionare más espacio si fuera necesario. El pie del poste (incrustado en el suelo) se encontraba en muy mal estado y tuvo que ser reemplazado con madera nueva de roble. Para proporcionar estabilidad y facilitar la extracción y recolocación de este poste se formó una caja-soporte de acero inoxidable en el hueco del suelo (fig. 13).

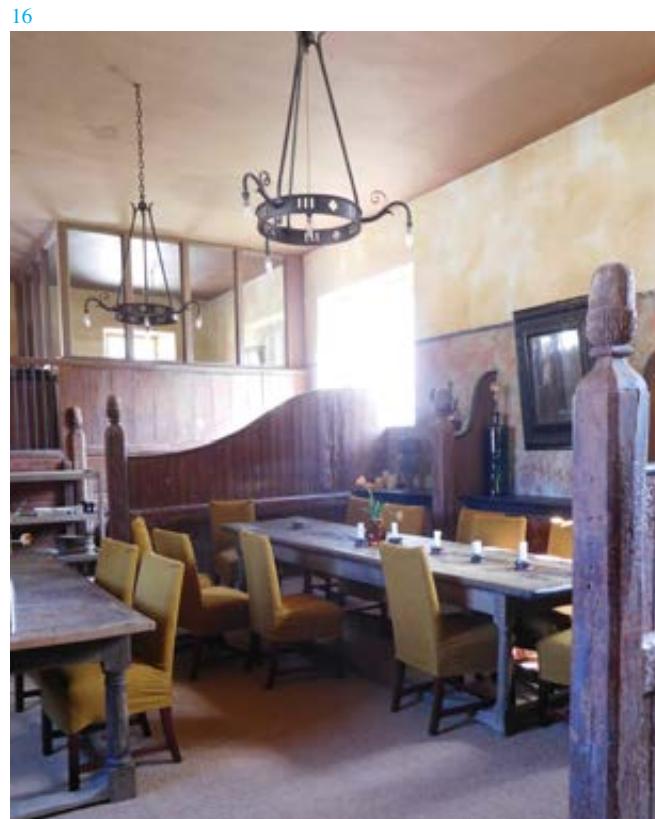
16

- 16. Sala comedor con las dos particiones ‘telescópicas’ y sala de preparación de comidas al fondo
- 16. The Dining room with two stall divisions ‘telescoped’

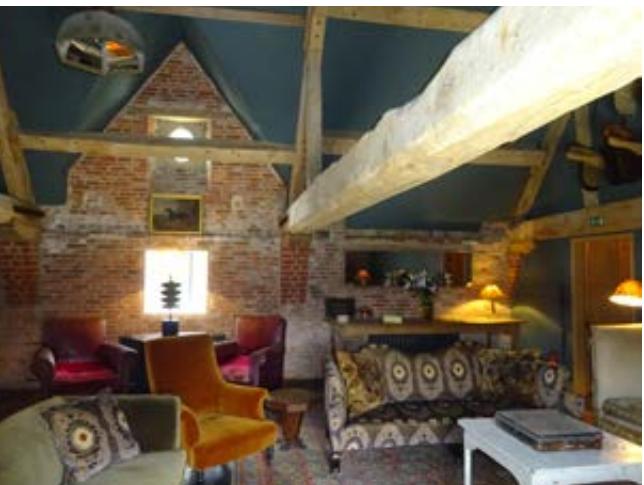
17

The open space on the first floor was made into a lounge. No major alterations were undertaken. A new timber and glazed window was inserted within the existing doorway D4, which retained the hatch and pulley for lifting the hay to the first floor. All the existing windows were retained and overhauled, replacing damaged sections of timber as well as glass panes with P1 glass¹¹ to blend with the existing (fig. 17).

El almacén a doble altura en el primer piso se convirtió en un salón. En la escotilla D4 se insertó una ventana de madera para introducir más luz, y se mantuvo la polea que permitió subir el heno desde el patio. En el primer piso se conservaron y repararon las ventanas existentes, reemplazando las secciones de madera deterioradas y los vidrios rotos con nuevo vidrio P1¹¹ para respetar su aspecto histórico (fig 17).

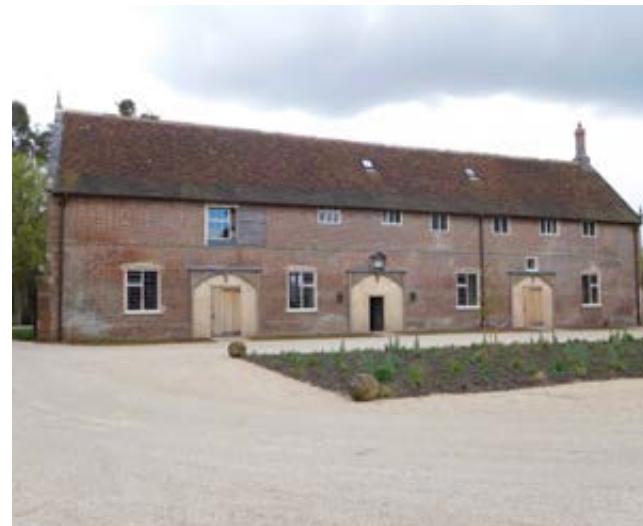
19

Decayed coping stones were replaced with new Chilmark stone¹² to match on the gables and ridge. Some stone finials were missing and a few had fallen to the ground, as a result of damage caused by the corrosion and expansion of iron dowels securing the finials. The finials were reinstated and secured with stainless steel dowels; new finials to match where fabricated where necessary. Repairs to the brick walls included strengthening or renewal of several timber lintels internally, some repointing externally in lime mortar carefully chosen to blend with

20. Roof covering works. Repairs to coping stones and finials

the existing, and the stitching of cracks with stainless steel helibars embedded within the joints. Most of the pointing was found in good condition and is believed to be original, reflecting the high-quality 17th c. works. Mike Burleigh (stone conservator) produced lime mortar samples to find the closest match for the repointing. The brick repointing was done with 1 part Wareham washed sand, 1 part building sand, $\frac{1}{2}$ part chalk, $\frac{1}{2}$ part Portland stone dust, 1 part lime putty¹³ (figs. 19, 20).
