EVALUACIÓN DE SISTEMAS DE LIMPIEZA EN OLEOS
MURALES QUEMADOS. APLICACIÓN DE LA LIMPIEZA
LÁSER A LAS PINTURAS MURALES DEL CAMARÍN DE
LA CAPILLA DE LA VIRGEN DE LOS DESAMPARADOS
DE LA IGLESIA DE LOS SANTOS JUANES DE
VALENCIA.

Trabajo Fin de Máster

Máster Universitario en Conservación y Restauración de Bienes
Culturales

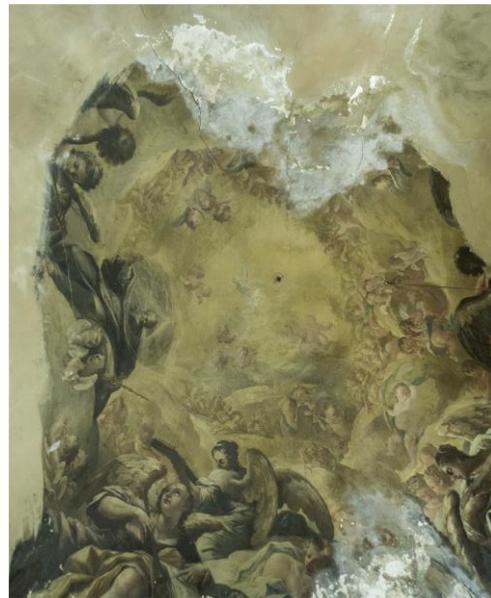
Fig. 2. Pintura mural al óleo del Camarín.

La pintura mural de la bóveda (fig. 2), actualmente presenta un estrato de ocultación parcial y las paredes del camarín que también cuentan con restos de decoración mural, presentan ocultación total.

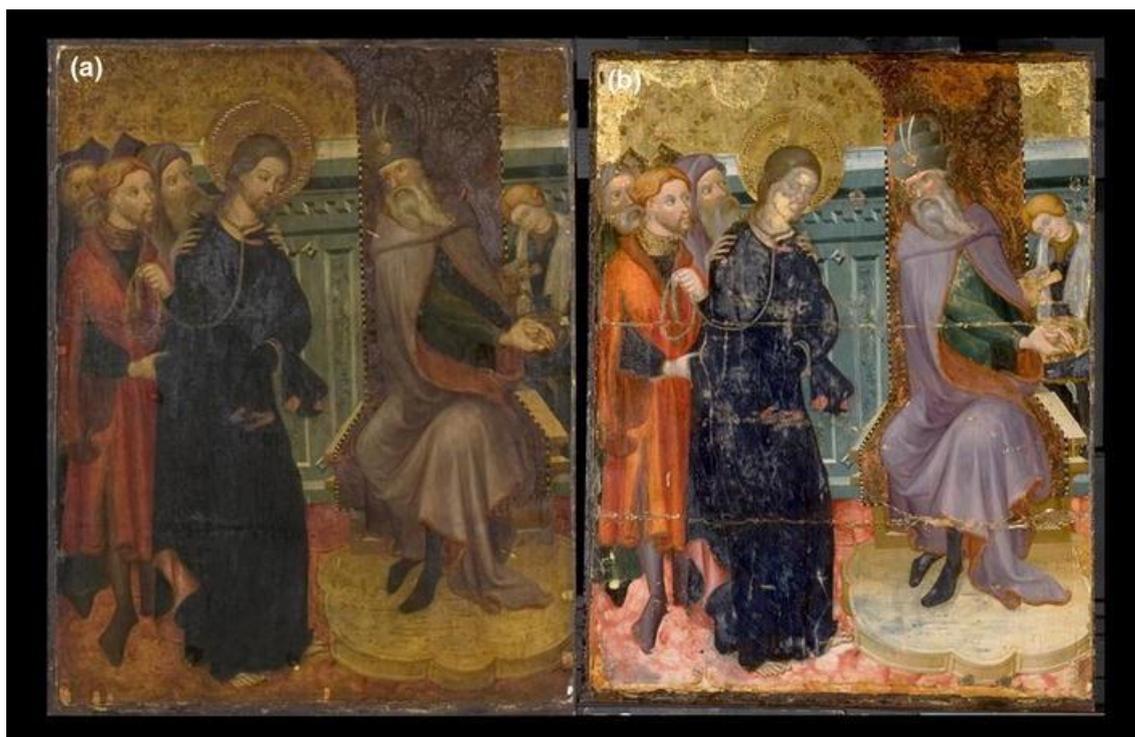
Este tipo de láser se utilizó en la pintura sobre una tabla del siglo XV Cristo ante Pilato atribuida al artista catalán Lluís Borrassà. Se realizaron diferentes pruebas variando la energía por pulso (10–45 mJ, correspondiente a fluencias de 1.3–5.8 J/cm², siendo 1 mm el diámetro del spot) y el agente humectante. Los agentes humectantes utilizados principalmente fueron una mezcla de etanol al 50 % o alcohol isopropílico, 50 % agua con white spirit. Los niveles de energía para la eliminación de la incrustación reticulada de las túnicas azules oscilaron entre 15 y 25 mJ (2–3.2 J / cm²) por pulso en función del grosor de la capa que se estaba tratando. En la mayoría de los casos, se utilizó una técnica de adelgazamiento con menores cantidades de energía con el paso del pulso sobre la superficie 2 o 3 veces hasta que se eliminó la incrustación y el azul ultramarino fue claramente visible (Fig. 22). El proceso de ablación también seca o evapora el agente humectante para que se minimice la saturación acumulada de la superficie subyacente.⁴⁶

Fig. 22. Antes y después de la limpieza realizada con un láser de ER: YAG de *Cristo ante Pilato* por Lluís Borrassà .

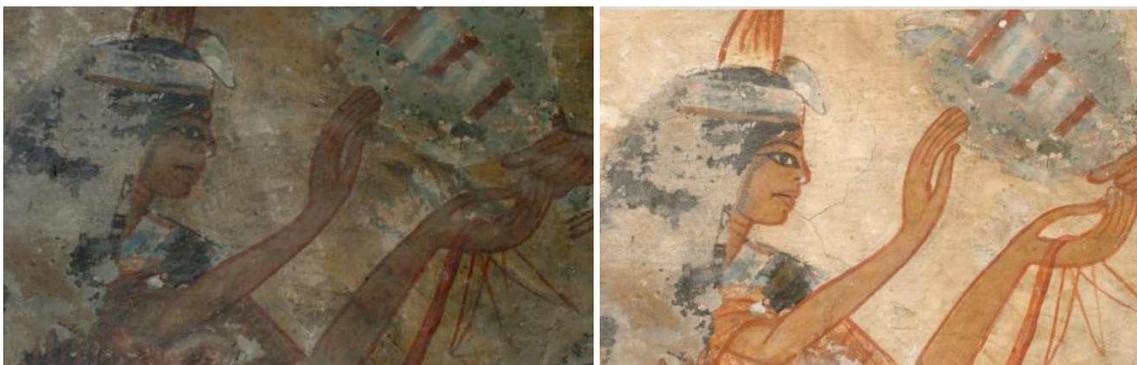
Uno de los ejemplos más característicos de la utilización de esta tipología de láser, fue el empleado para la limpieza de la tumba de Neferhotep (fig. 23). La cual se incendió en la primera mitad del siglo XIX, haciendo que las pinturas murales que decoraban la tumba se cubrieran con costras de hollín muy gruesas. Debido a esto las pinturas y jeroglíficos eran irreconocibles a simple vista.

El láser utilizado para la limpieza fue CL 20 BACKPACK, con una potencia media del láser (2,5- 20 watt), una duración del pulso (>10 ns), una frecuencia de exploración (50- 300 Hz), un ancho de lectura (0- 63 mm) y una fluencia (0,5-6,30 J/cm²).⁴⁸

Fig.23. Antes y después de la limpieza realizada con un láser de ND: YAG de la tumba de Neferhotep.

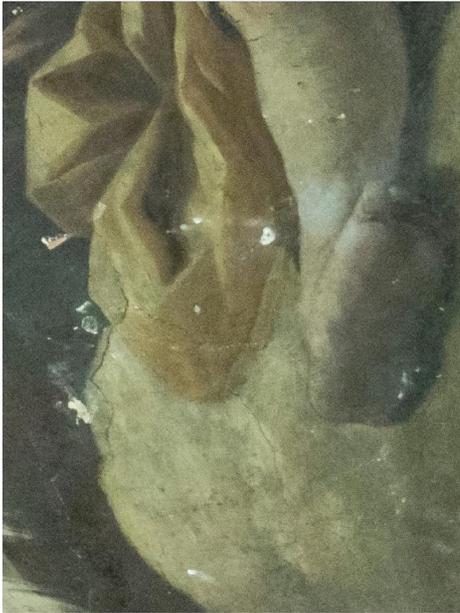
Fig. 24. Zona donde se realizaron las pruebas.

Acotadas las características técnicas y conservativas de la obra, la fase de experimentación tiene su punto de partida en la información recabada sobre sus alternativas de limpieza en el periodo de estudios previos del proyecto de intervención (fig. 24 y 25).

La obra fue sometida a pruebas de limpieza mediante medios acuosos obteniéndose resultados favorables no exentos de mejoras y riesgos. Las mezclas testadas que obtuvieron resultados positivos fueron soluciones acuosas tamponadas a un pH controlado con tensoactivos y quelantes.

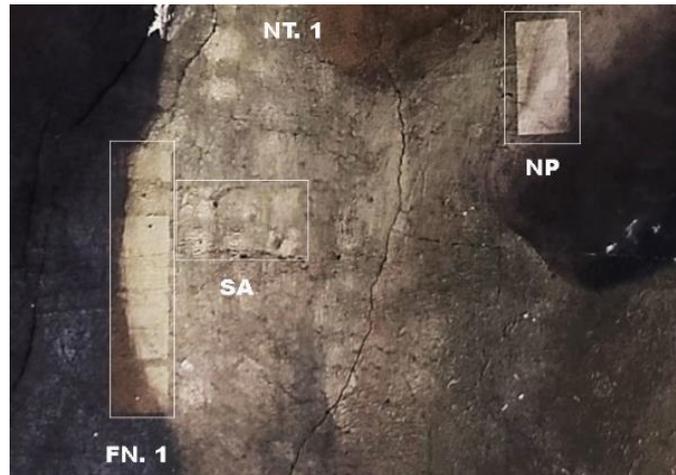
Fig. 26. Zona donde se realizaron las pruebas.

Las pruebas se testaron en la tonalidad ocre de una de las nubes, se sigló SA. (fig. 26). Cada una de ellas tendrá un tamaño aproximado de 1 cm x 1 cm.

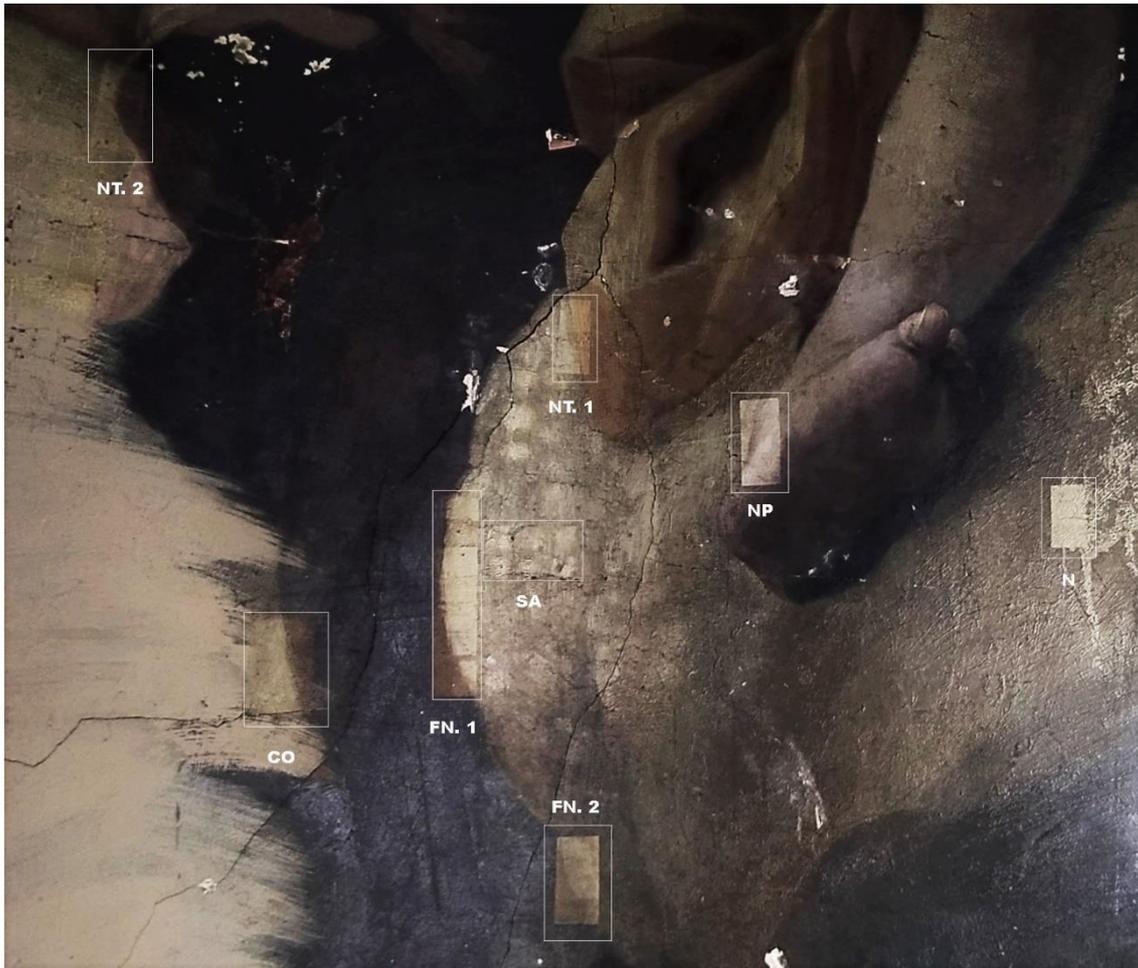
Fig. 35. Ubicación de las pruebas sigladas.

Las pruebas de limpieza se ubicaron en zonas donde la obra tenía un buen estado de conservación y en varias tonalidades para ver la resistencia que tienen los pigmentos. Las pruebas se siglaron (fig. 35.) y en cada una de ellas se efectuaron limpiezas con diferentes sustancias acuosas y varios niveles de energía que nos proporcionaba el láser. Las medidas de las catas aproximadamente son de unos 2 cm de ancho y entre 5 o 7 cm de alto, en cada una de ellas la prueba con cada nivel del láser ocupa 2 cm x 1,5 cm más o menos.

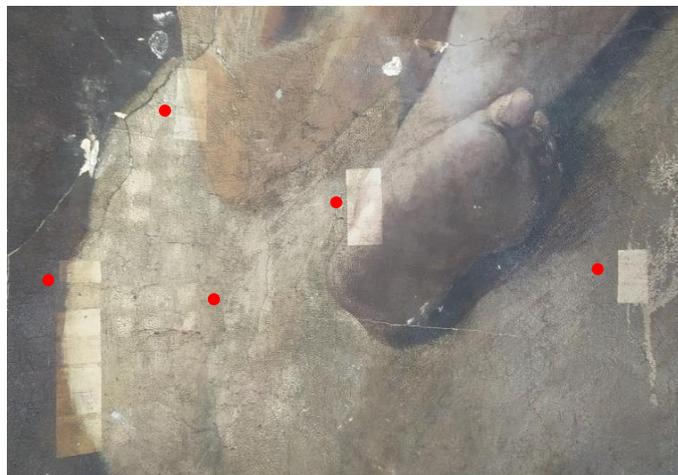
Tras tener la conductividad de los discos, se midieron varias zonas de la pintura en las que no se había realizado ningún tipo de proceso (fig. 36). El rango de conductividad de las diferentes zonas es de 22 $\mu\text{S}/\text{cm}$ a 152 $\mu\text{S}/\text{cm}$ (tabla. 10).

Medición en zonas sucias	Conductividad
	42 $\mu\text{S}/\text{cm}$
	22 $\mu\text{S}/\text{cm}$
	139 $\mu\text{S}/\text{cm}$
	61 $\mu\text{S}/\text{cm}$
152 $\mu\text{S}/\text{cm}$

Fig. 36. Ubicación de la medición en zonas sucias.

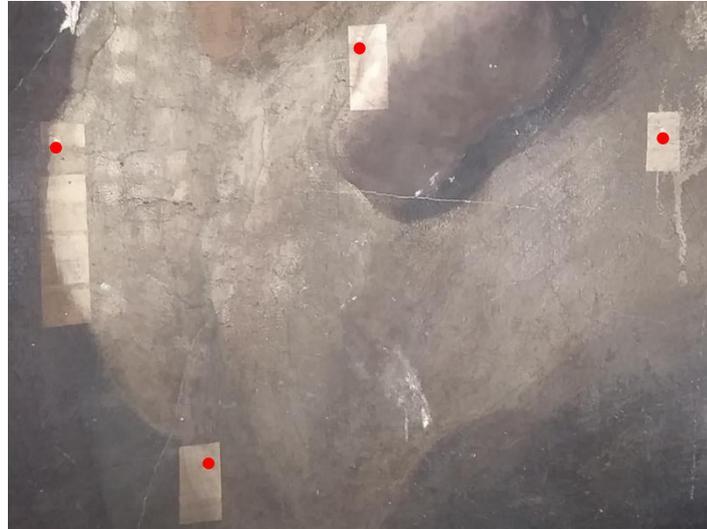
Después se midieron varias zonas de la pintura en las que se habían realizado las pruebas de limpieza con el láser (fig. 37). El rango de conductividad de las diferentes zonas es de 50 $\mu\text{S}/\text{cm}$ a 105 $\mu\text{S}/\text{cm}$ (tabla. 11).

Conductividad
Medición en zonas limpias por el láser	84 $\mu\text{S}/\text{cm}$
	50 $\mu\text{S}/\text{cm}$
	105 $\mu\text{S}/\text{cm}$
	58 $\mu\text{S}/\text{cm}$

Fig. 37. Ubicación de la medición en zonas limpias por el láser.

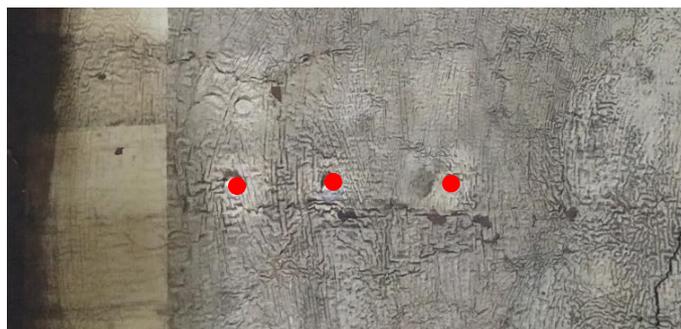
Por último, se midieron varias zonas de la pintura en las que se habían realizado las pruebas de limpieza con el test acuoso (fig. 38). El rango de conductividad de las diferentes zonas es de 62 $\mu\text{S}/\text{cm}$ a 322 $\mu\text{S}/\text{cm}$ (tabla. 12).

Conductividad
Medición en zonas limpias por sistemas acuosos	62 $\mu\text{S}/\text{cm}$
	104 $\mu\text{S}/\text{cm}$
	322 $\mu\text{S}/\text{cm}$

Fig. 38. Ubicación de la medición en zonas limpias por sistemas acuosos.

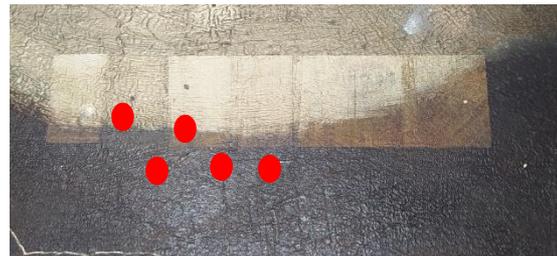
Se midieron el pH de las zonas de la prueba FN.1 de la pintura y sus zonas próximas sin limpiar (fig. 39). En las zonas sucias la media de pH es de 3.7 y en las zonas que se realizaron las pruebas con el láser la media del pH es de 4, siendo más alta la limpieza con el nivel 3 de energía (tabla. 14).

pH
Placa de agarosa en contacto	4.17
Zona sucia	3.92
Zona limpia con N3	4.55
Zona sucia	3.49
Zona limpia con N1	3.51
Zona sucia	3.76

Fig. 39. Ubicación de la medición del pH.

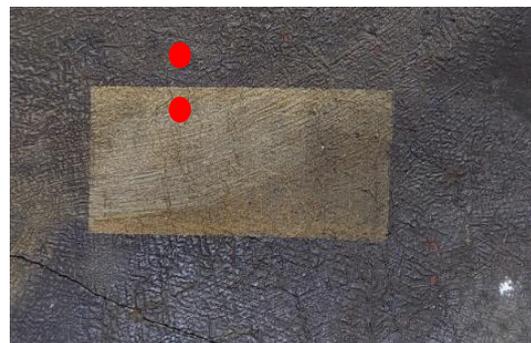
Después se midieron el pH en otras zonas de la pintura en las que no se había realizado ningún tipo de proceso y en las que se habían realizado las pruebas de limpieza (fig. 40). El pH en las dos zonas de medición tanto en la zona sucia como en la prueba de limpieza con el láser y en la placa de agarosa ha salido un pH 4.7 (tabla. 15).

pH
Placa de agarosa en contacto	4.65
Zona sucia	4.68
Zona limpia N3	4.67

Fig. 40. Ubicación de la medición del pH.

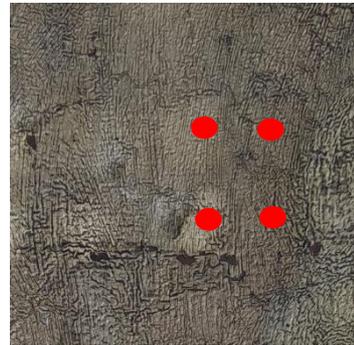
Por último, se midieron zonas de la pintura en las que no se había realizado ningún tipo de proceso y en las que se habían realizado las pruebas de limpieza con el test acuoso (fig. 41). El pH en las zonas de medición tanto en la zona sucia como en la prueba de limpieza con los test acuosos y en la placa de agarosa ha salido un pH 5 (tabla. 16).

PH
Placa de agarosa en contacto	4.84
Zona sucia	5.04
Zona limpia con solución acuosa PH 8.5	4.88
Zona sucia	4.87
Zona limpia con solución acuosa+quelante PH 8.5	4.80

Fig. 41. Ubicación de la medición del pH.

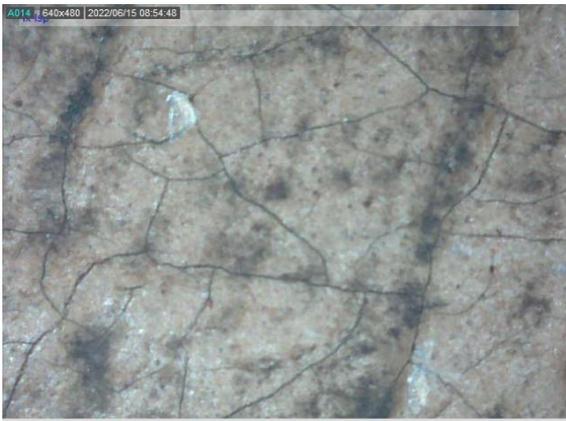
En las imágenes tomadas de las zonas sucias colindantes a las pruebas de limpieza se aprecia la suciedad localizada en mayor medida en las zonas de las depresiones de la rugosidad de la superficie. Destacar que en la imagen tomada de la tonalidad naranja se observan craqueladuras (fig. 52), marcadas por la suciedad depositada en los márgenes de cada isla. También se pueden observar en la tonalidad granate (fig. 53), aunque aquí son micro craqueladuras, casi inapreciables.

Fig. 52. Zona sucia de la tonalidad naranja.

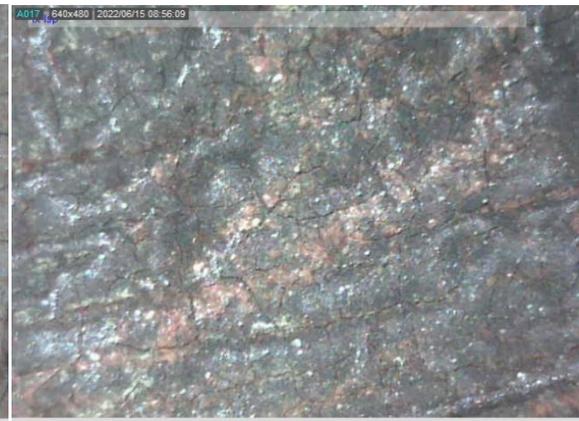
Fig. 53. Zona sucia de la tonalidad granate.

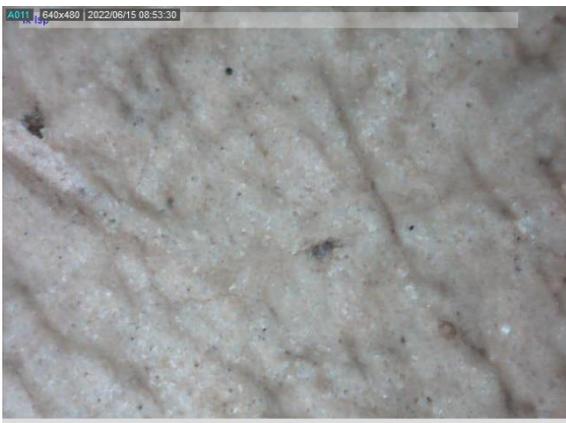
Fig. 54. Zona de la tonalidad ocre de la prueba FN.1.

Tras la limpieza con láser se observa que en todas las tonalidades se ha eliminado correctamente la suciedad que estaba sobre la película pictórica, sin modificar la textura original, sin aplanarla ni erosionarla. En algunos casos ha llegado a quitar casi la totalidad de la suciedad, incluida la localizada en las zonas cóncavas de la rugosidad. La foto donde se aprecia mejores resultados es en la tonalidad ocre de la prueba FN.1 (fig. 54). Y la prueba en la que más suciedad se ha mantenido es la realizada en la tonalidad granate de la prueba NT.2 (fig. 55), aunque no se distinguen las micro craqueladuras que se veían en la zona sucia.

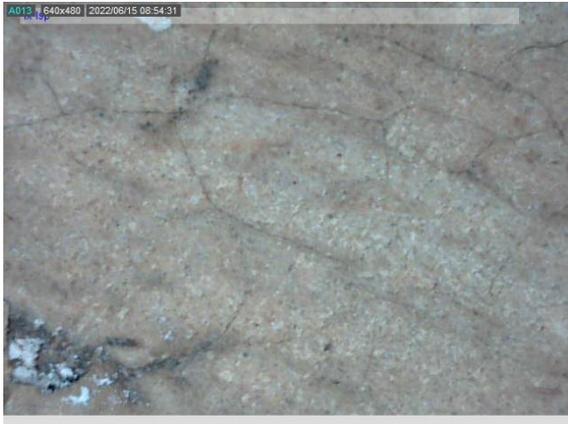
Fig. 56. Zona de la tonalidad naranja de la prueba NT.1.

Las craqueladuras se siguen observando en menor medida después de la limpieza en la tonalidad naranja de la prueba NT. 1 (fig. 56). También se aprecian en la limpieza del tono carnación de la prueba NP (fig. 57), las cuales no se observan en la zona sucia. En las imágenes de la zona sucia y limpia se visualiza una textura bastante diferente, esto puede ser por que son zonas diversas y tengan una textura diferente, aunque sean colindantes.

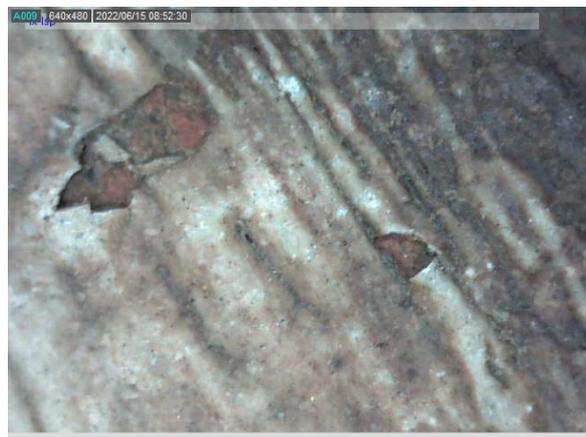
Fig. 58. Zona de la tonalidad negra de la prueba FN.1.

Por último, mencionar que en la imagen de la limpieza de la tonalidad negra de la prueba FN.1 (fig. 58) se aprecian zonas donde tiene faltante del estrato de película pictórica pudiendo apreciar la preparación, la cual tiene una tonalidad rojiza. Estos faltantes son anteriores a la limpieza, esto se deduce por la suciedad que se visualiza sobre esta preparación.

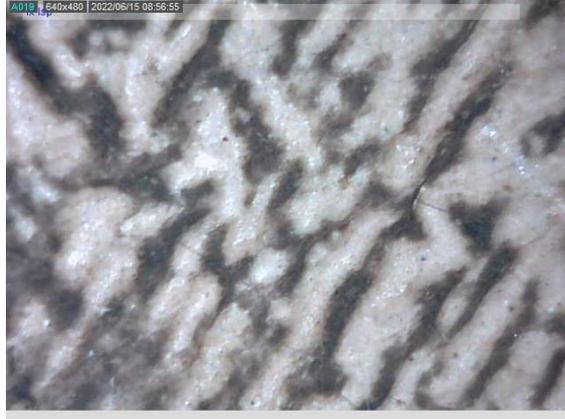
Fig. 59. Zona de la tonalidad ocre de la prueba SA.

En las fotos tomadas a la limpieza con sistemas acuosos SA (fig. 59) se observa un menor grado de eliminación de la suciedad que en las fotografiadas con la limpieza el láser. Se aprecia que parte de la suciedad que se ha quedado en superficie, está situada en las zonas cóncavas de la rugosidad, dando una sensación de mayor contraste entre las zonas limpias y sucias.
