## Investigar para restaurar. La iglesia de las Escuelas Pías, Valencia (España)

## Researching for conservation. The Escuelas Pías Church, Valencia (Spain)

Alba Soler-Estrela<sup>1</sup>, Luis Cortés Meseguer<sup>2</sup>, Rafael Soler-Verdú<sup>3</sup>

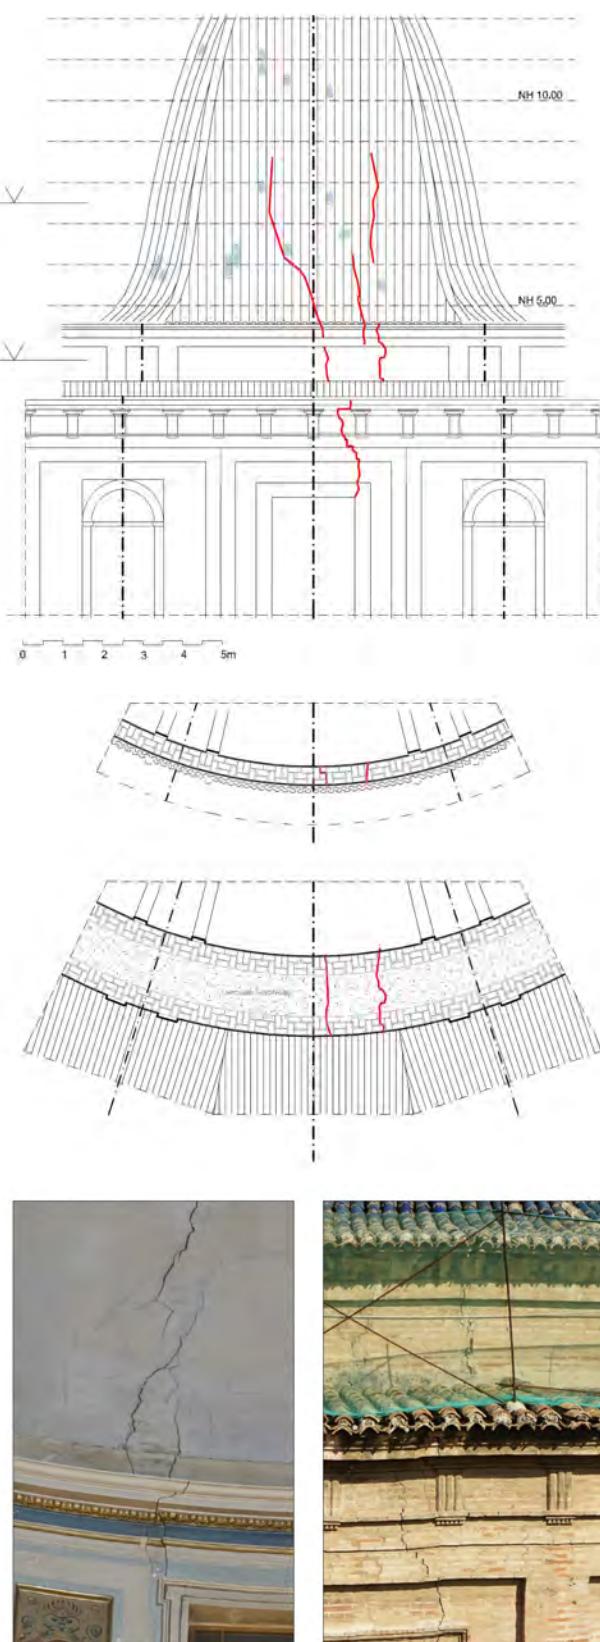
- Análisis de la estabilidad global de la cúpula. Se aplica el procedimiento clásico de la estática gráfica, con la finalidad de comprobar si el polígono de fuerzas discurre por el tercio central del espesor de la calota, introduciendo para ello fuerzas virtuales siempre que produzcan tracciones de valor admisible. Teniendo en cuenta las grietas meridianas en la cúpula, el método se aplica a una serie de arcos ficticios, hipótesis más desfavorable. En este caso, la resultante de las fuerzas gravitatorias pasa por el tercio central y, por tanto, la cúpula se considera estable (fig. 8).

- Obtaining results and conclusions. Regarding stability and deformations, the behavior of the dome does not present problems for the load hypotheses studied. Regarding the stress state, it is observed that the hypotheses of gravitational actions, including the action of the wind, give rise to maximum values of tensions, both traction and compression, which are not so important. The hypotheses corresponding to the thermal actions provide essential important values relating to the maximum stresses, both in traction and compression. On the other hand, the tensile and compression stresses alternate depending on whether the thermal increase is positive or negative, which produces an additional phenomenon of fatigue on the resistant material. Consequently, the cracking of the dome responds fundamentally to the effects of thermal variations, where rheological actions

8. Method of checking structural stability with graphical statics and Gravitational and thermal actions. Checking the membrane and sheet bending stresses by modeling the dome by finite elements

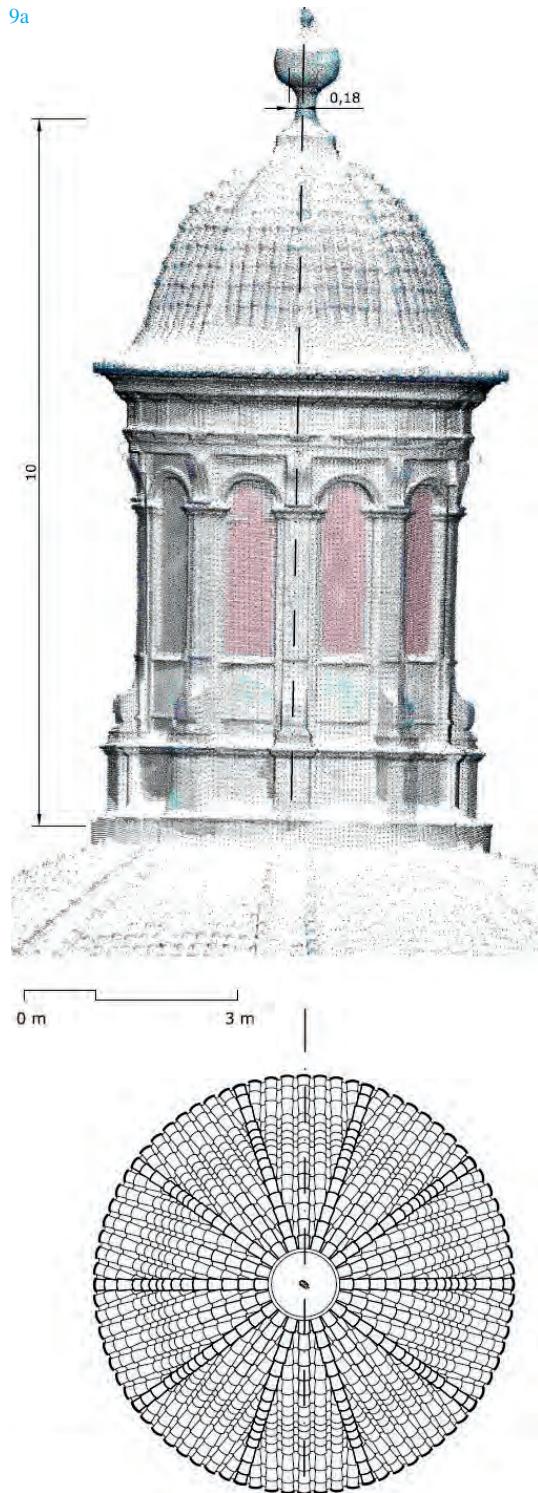
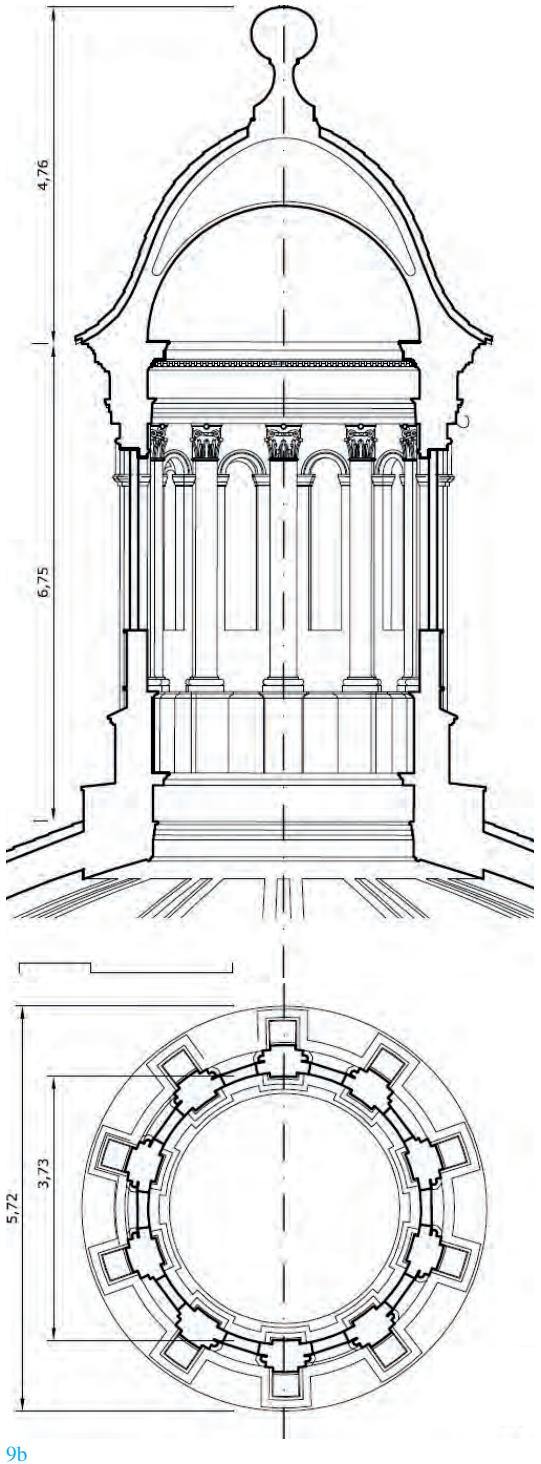
9. Planos de la linterna. Fase 1, Proyecto Básico, 2016  
9. Lantern plan. Phase 1, Basic Project, 2016

tejas rotas, sueltas o desaparecidas, pérdida del revestimiento en las tejas vidriadas, ausencia o mal estado de los canalones. Esto supone un serio peligro de desprendimiento y caída de tejas, y está provocando infiltraciones y vertido libre de aguas a las zonas colindantes. Para comprender mejor el estado de conservación de esta cúpula es conveniente conocer los puntos críticos y patología de otros casos similares (Soler 2015, 2016). La linterna tiene en la actualidad los vanos cegados, impidiendo la función que le es propia de iluminar el interior. Está ligeramente inclinada, aunque de ello no se han derivado patologías hasta el momento (fig. 9).
