EL CABANYAL

*Recuperación
del patrimonio*

EL CABANYAL
Recuperación del patrimonio

Patrimonio en riesgo

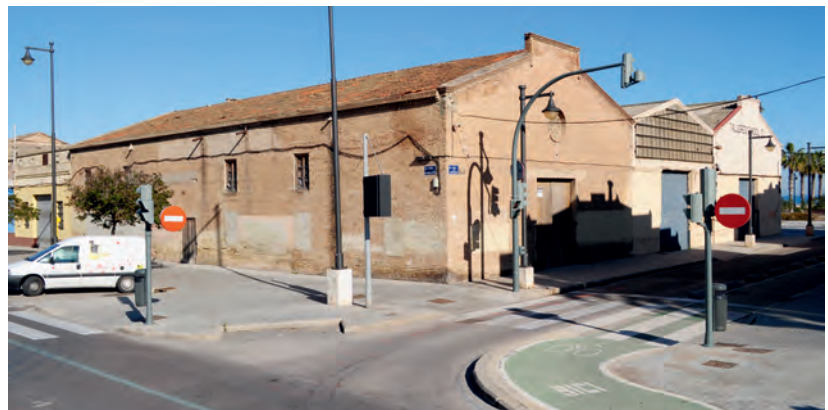
Fig. 4

Fig.4. Fotografía actual de la Fábrica del Hielo. Fotografía de Álvaro Toepke.

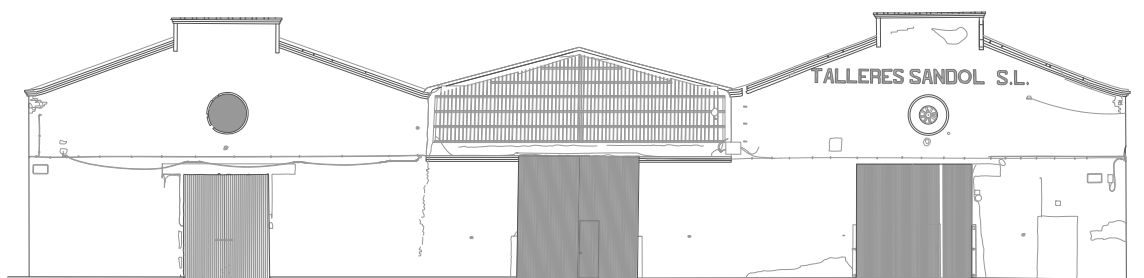
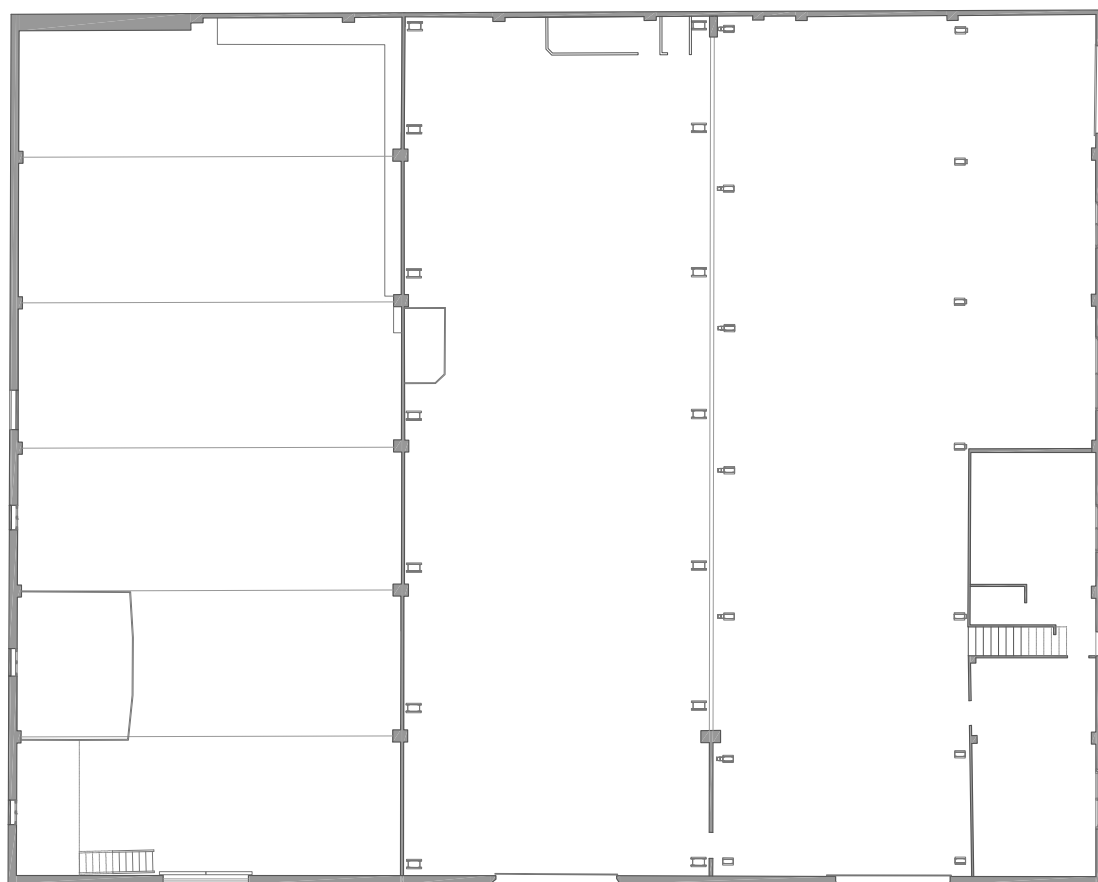
Alzado Sur y planta baja

En general, el sistema estructural vertical de pilastras y muros de carga presenta un aceptable estado de conservación general. Sin embargo, la integridad y grado de erosión de las piezas de ladrillo y de los muros es apreciable, con algún agrietamiento vertical en los encuentros de los muros de fachadas laterales con el muro trasero por ausencia de traba suficiente y ligeros asientos diferenciales.

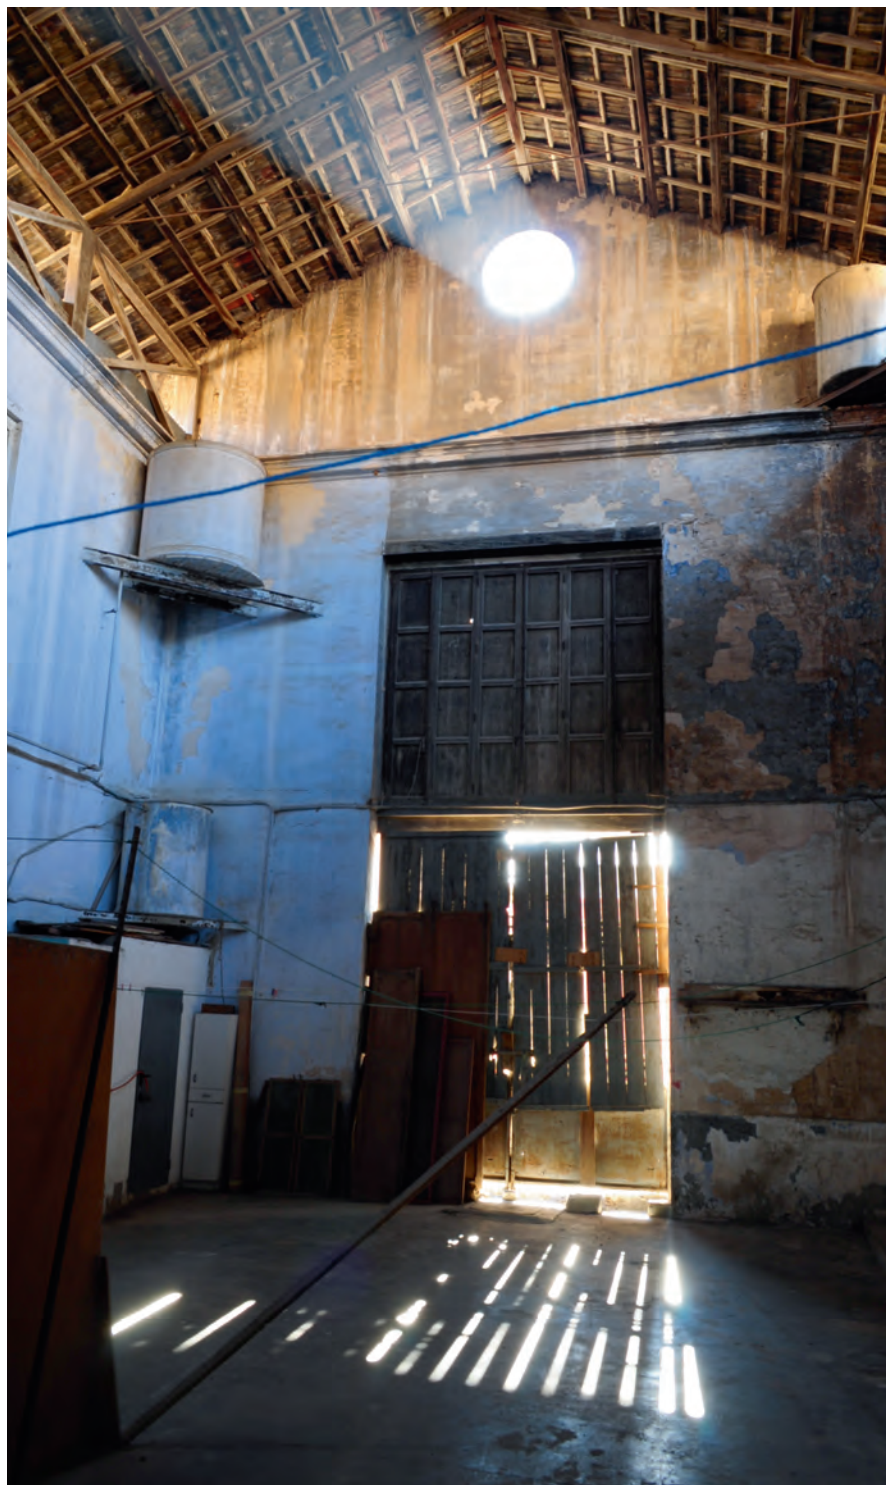
Fig. 12. Acceso Sur al espacio central de la Lonja. Fotografía de Álvaro Toepke.

En la nave central, hay problemas de humedad que afectan a gran parte de las fachadas, especialmente a las Norte y Sur y a las puertas de acceso Este y Oeste, debido al precario estado en el que se encuentran las canalizaciones superiores, que han provocado continuas filtraciones, con la consecuente desintegración paulatina, tanto del revestimiento como de los ladrillos, así como la aparición de grandes colonias de microorganismos, putrefacción de los cerramientos de madera y corrosión de los elementos metálicos con pérdidas de material.

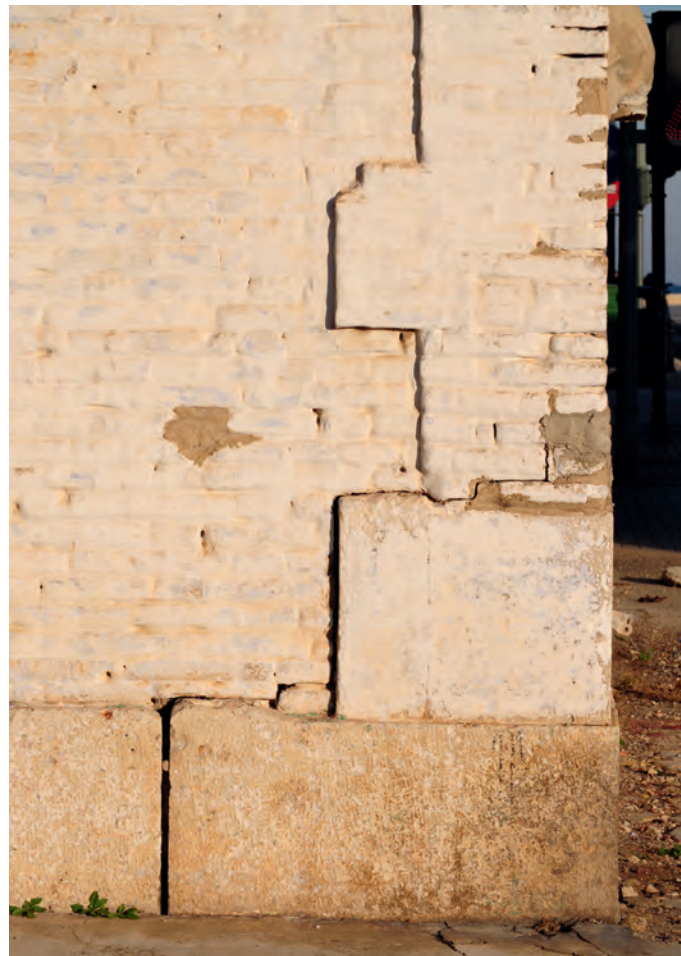
Fig. 16

Fig. 16. Agrietamiento escalonado de la esquina Suroeste. Fotografía de Álvaro Toepke.

A nivel estructural, una vez compactado el suelo, los daños debidos a fallos de cimentación y a los posibles asentamientos diferenciales, como la esquina mural Sureste de la Lonja, pueden repararse sustituyendo los ladrillos dañados por otros equivalentes, recomponiendo el aparejo de la fábrica, sellando las juntas abiertas y tomando los ladrillos con un mortero de plasticidad adecuada.

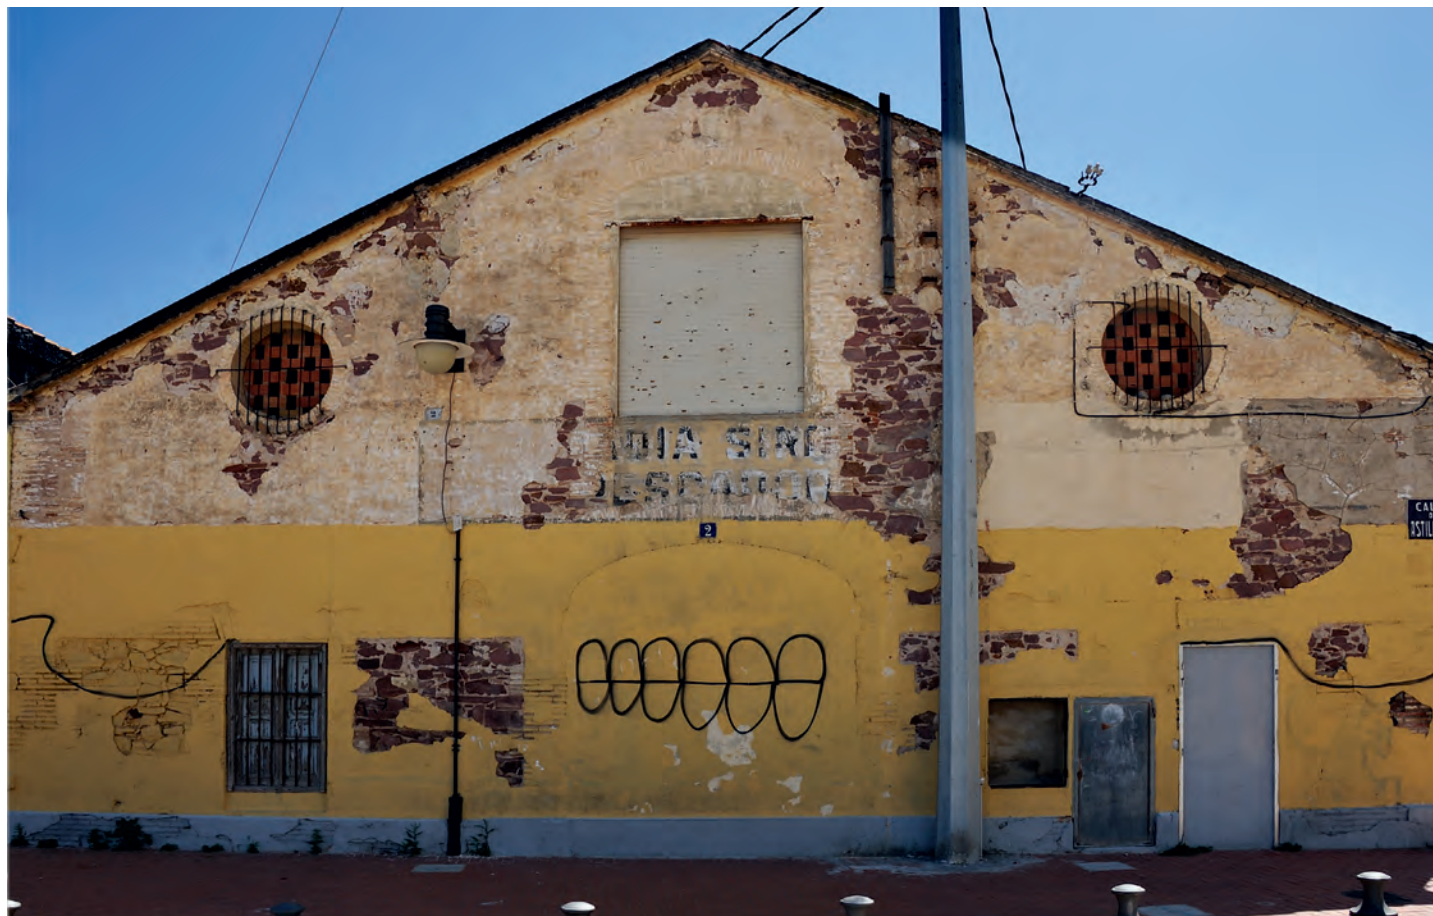
La fachada occidental ha sufrido algunas modificaciones, sin una simetría perfecta y con huellas de antiguos vanos existentes, actualmente tapiados o transformados. En el frontón de la planta alta destacan dos óculos laterales enmarcados en rosca de ladrillo y un hueco rectangular de gran

Fig. 19. Fachada Oeste de la Casa dels Bous. Fotografía de Joaquín Bérchez.

tamaño parcialmente cegado. En la planta baja se percibe la silueta de un portón de acceso resuelto con otro arco carpanel, actualmente tabicado y flanqueado por otros huecos, de los cuales, los que quedan hacia el Sur, parecen no ser originales.

Por último, la fachada occidental se encuentra bastante deteriorada, ya que ha sido remodelada y recreada mediante distintos materiales como bloques de cemento o ladrillo hueco. Originariamente la puerta de acceso a las instalaciones estaba coronada, al igual que en la fachada oriental, por un arco escarzano, y se remataba con frontón y escalonado lateral. Actualmente solo se conserva una gran viga empleada en su origen como dintel de esta puerta de acceso, también tapiada.

original. En general, se opta por cegar los huecos impropios, abrir los huecos propios actualmente tapiados, y regularizar las transformaciones de los huecos que debilitan la estructura mural, dejando vista la piedra de rodano. Se eliminarán los anclajes, cableados, y demás elementos impropios, no asociados a los usos históricos, y se igualarán y protegerán todas las mamposterías vistas mediante veladura y silicatización superficial de las mismas.

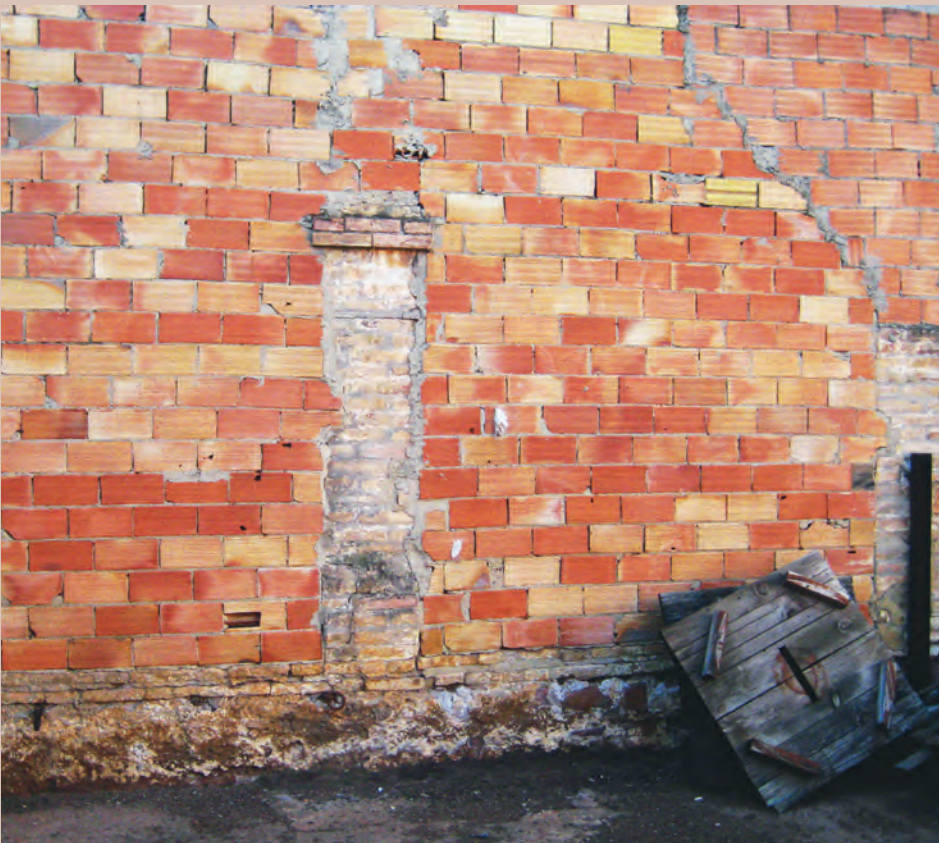
Fig. 22. Pilastras originales del muro Sur del patio de la *Casa dels Bous*, actualmente recrecido con ladrillo hueco. Fotografía de Andrea Peiró Vitoria.

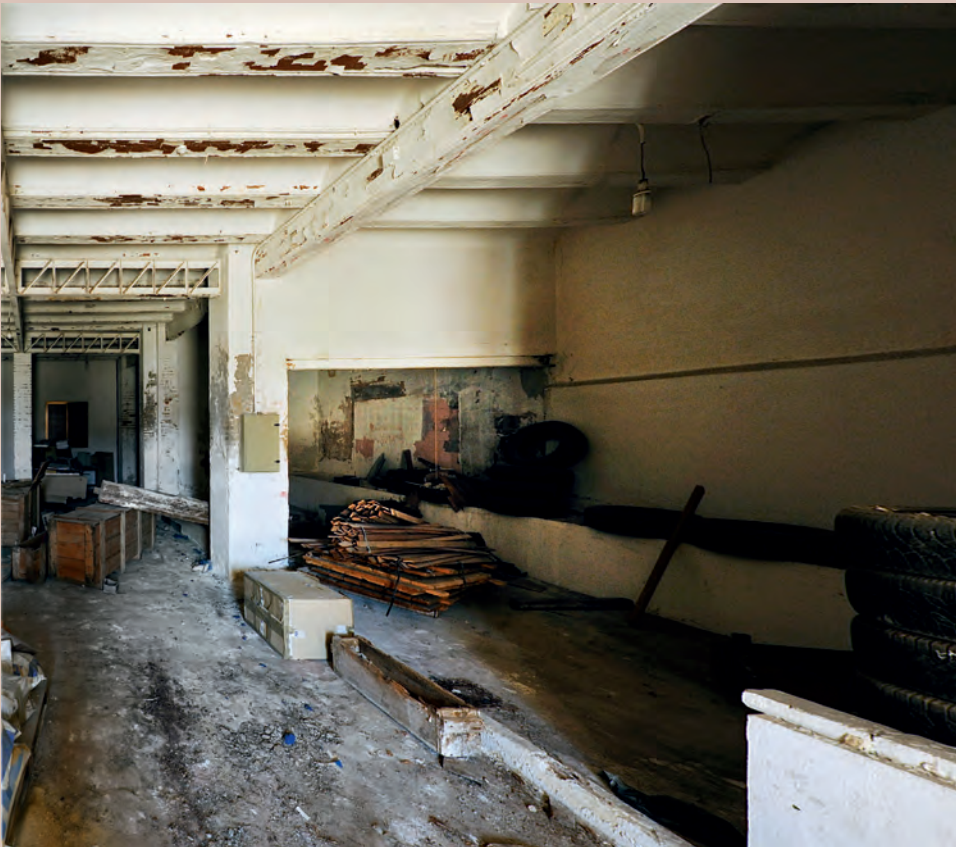
Fig. 24. Cubierta de la planta primera, donde antiguamente se almacenaba paja. Fotografía de Álvaro Toepke.

densación en la sala, agravada por la escasa ventilación existente. Esta atmósfera repleta de agentes de deterioro como sales solubles, microorganismos o los gases emitidos por los excrementos de los animales, ha ido debilitando el forjado, provocando la putrefacción de las vigas de madera. Además, la rotura y derrumbe de varias zonas del forjado permite observar el ataque grave de hongos y xilófagos.
