El edificio El Pilar, de los arquitectos Luis García Pardo y Adolfo Sommer: Diseño y construcción de una estructura colgante en la modernidad uruguaya

Juan José Fontana Cabezas

El Pilar building by architects Luis García Pardo and Adolfo Sommer: Design and construction of a hanging structure in the Uruguayan modernity.

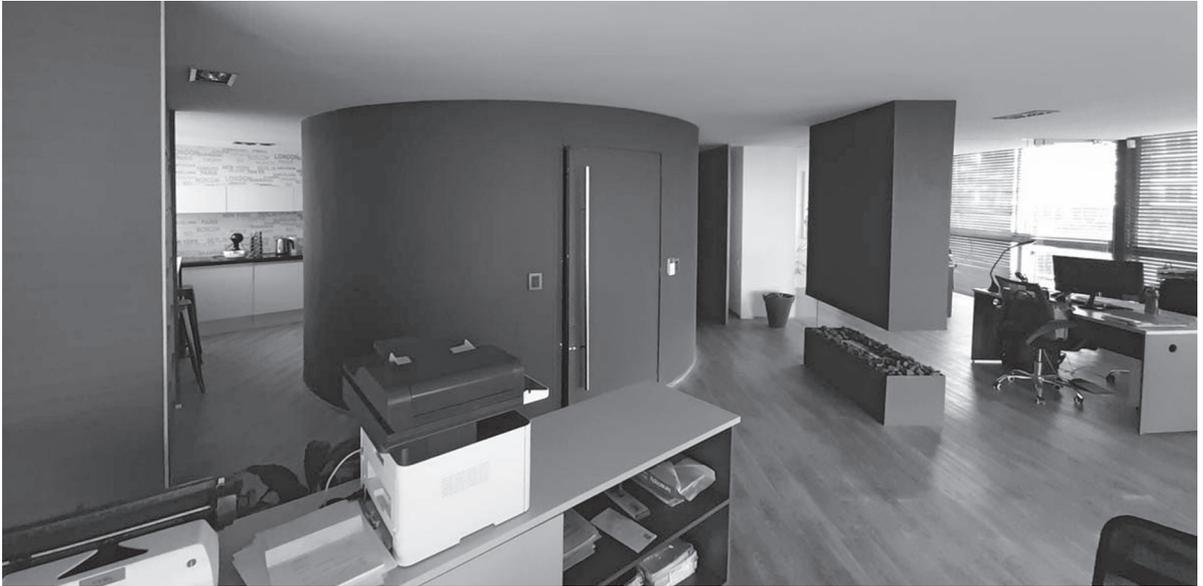
Figura 6. Fotografía del interior de uno de los apartamentos, donde se aprecia la planta libre en torno al pilar cilíndrico. Imagen del autor.

Durante una visita realizada en abril de 2022, pudo constatar que el estado general de conservación del edificio y de su estructura era bueno, sin lesiones de gravedad visibles en las zonas a las que se accedió:

planta baja, circulación vertical en el interior del pilar cilíndrico, azotea, sala de máquinas e interior de uno de los apartamentos (Figura 6).
