Actuaciones de rehabilitación y refuerzo estructural en
vivienda unifamiliar en Chiva (Valencia), adaptación en
sostenible con uso de la madera como elemento principal.

Trabajo Fin de Grado

Grado en Arquitectura Técnica

AUTOR/A: Navarro Morcillo, Enrique

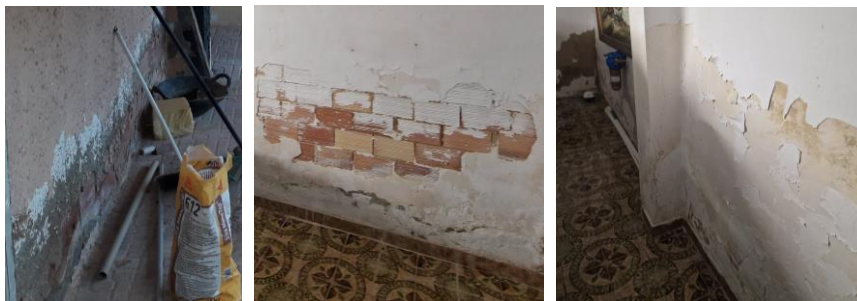
impermeabilización tanto en los muros de fachada de planta baja como en la solera.

Esto provoca el desprendimiento de los enfoscados de mortero, de los enlucidos de yeso y la pintura de los paramentos verticales en su zona inferior.

Figura 52. Humedad por capilaridad. 2024. Fuente: Propia

La única solución que se ha realizado a lo largo de los años es la realización del enfoscado y los enlucidos, lo cual no ha surgido efecto porque se ha producido nuevamente el desprendimiento.

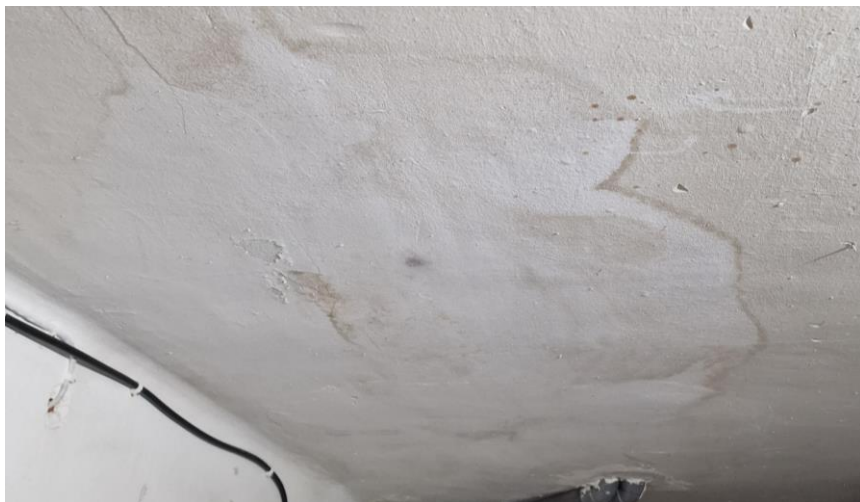
Esta patología se manifiesta en el almacén de la planta baja, y en su nivel superior, se sitúa el baño de la primera planta. Analizando el tipo de humedad que se encuentra y por su ubicación se llega a la conclusión de que la bañera de la primera planta sufre filtraciones de agua que se manifiestan en el forjado de la planta inferior.

Figura 53. Humedad por filtración. 2024. Fuente: Propia

La causa principal de la fuga consiste en el bajo mantenimiento que se ha realizado a la instalación.

Intervenir en esta patología no tiene excesiva complejidad debido a que se va a realizar una reforma completa del baño con la sustitución de la bañera, permitiendo así reparar la fuga completamente.

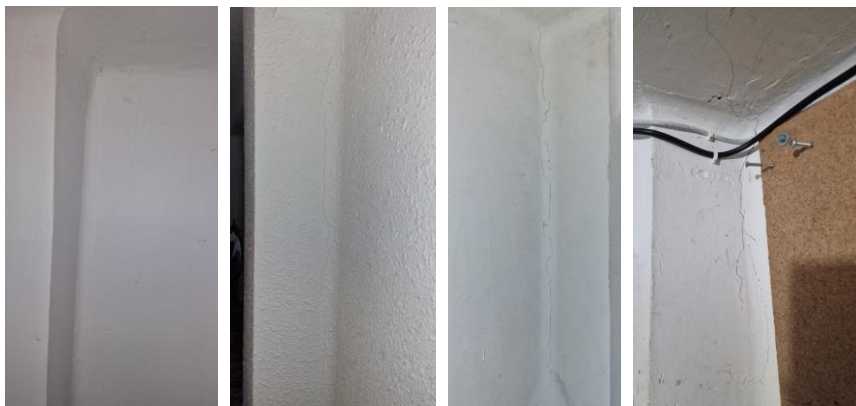
En la planta baja, se encuentran distribuidas por toda la planta fisuras en muros, pilares y forjados. Son fisuras de poco espesor y no suponen ningún problema estructural, son producidas únicamente por el paso del tiempo y la falta de mantenimiento.

Figura 54. Humedad por capilaridad. 2024. Fuente: Propia

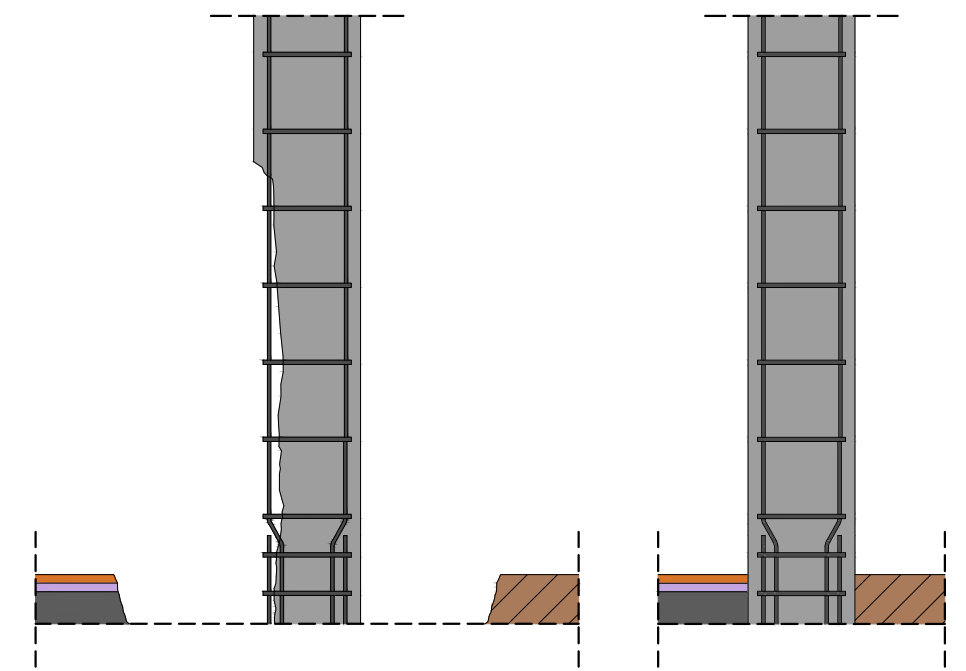
Tras analizar la fisura detenidamente se determina que la causa más probable es la mala colocación de la armadura en la base con el pilar, la cual ha favorecido el agrietamiento del pilar en la zona inferior favoreciendo la entrada de agua y por consiguiente provocando la oxidación y corrosión de las armaduras, ampliando su volumen y fracturando el hormigón del pilar.

Estado actual con el picado de la superficie que rodea la patología

8. Protección de la superficie del hormigón mediante tratamiento superficial a base de pintura con protección frente a la carbonatación.
9. Reintegración del pavimento y el resto de capas a su estado original.

10. Retirada de apuntalamiento y elementos de seguridad y salud.

Estado reparado con todos los elementos restaurados

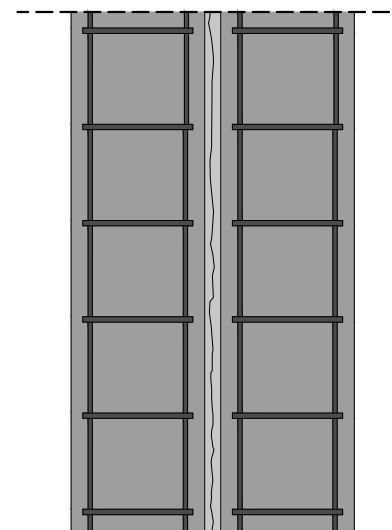
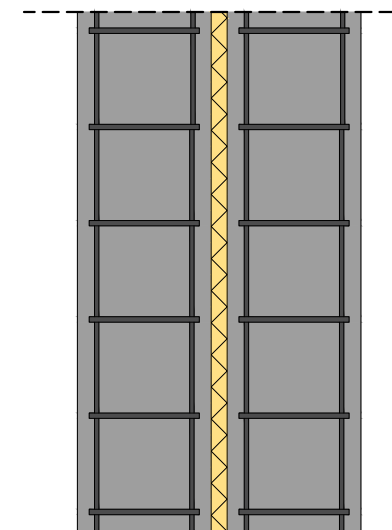
El agrietamiento producido en la junta de dilatación entre los dos pilares que comparten la misma zapata puede deberse a diversas causas, tras analizar el croquis de la fisura y la fotografía se hallan diferentes hipótesis sobre las posibles causas:

- Acciones higrotérmicas que producen la retracción de la estructura.
- Defectos de proyecto mediante la proyección de estructuras con longitud excesiva o cálculo incorrecto de la armadura necesaria. Falta de junta de dilatación en proyecto o material no compatible con la función a realizar
- Defectos de ejecución en la junta de dilatación, falta de elemento separador entre los pilares, entrada de suciedad o pastas que rellenan la junta

Estado actual con el picado de la superficie que rodea la patología

Colocación de revestimiento mural de madera y limpieza final

Estado reparado con todos los elementos restaurados

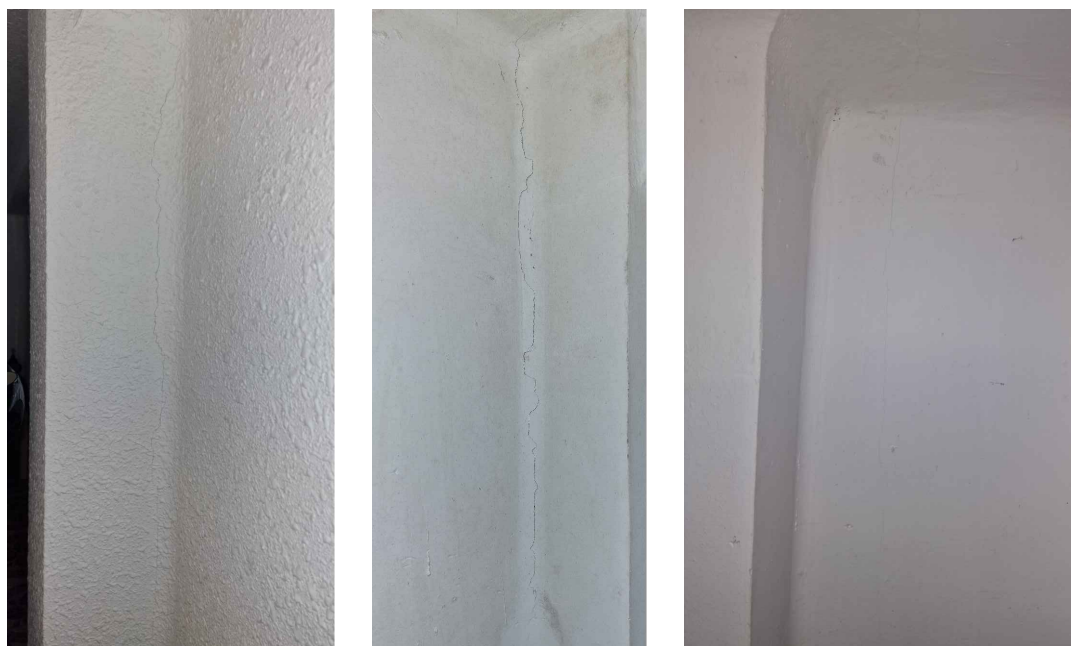
El agrietamiento producido en el encuentro de los pilares interiores con los muros de fachada pueden deberse a múltiples causas. Tras analizar el croquis de la fisura y la fotografía se hallan diferentes hipótesis sobre las posibles causas:

- Acciones higrotérmicas que producen la retracción de la estructura.
- Defectos de proyecto, en los cuales no se han definido correctamente las uniones entre ambos elementos.
- Defectos de ejecución realizado una unión rígida que fractura con la dilatación del pilar.

Tras analizar la fisura detenidamente se determina que la causa mas probable es la unión rígida entre ambos elementos que provoca la fractura al dilatarse el pilar y falta de mantenimiento a lo largo de los años

1. Picado y retirada del revestimiento rígido en las zonas afectadas.
2. Reparación de la zona afectada con con dos capas de yeso, entre las cuales se introduce una malla de fibra de vidrio en dirección vertical abarcando toda la longitud del doble pilar para evitar posibles fisuras futuras.
3. Limpieza final de la zona.

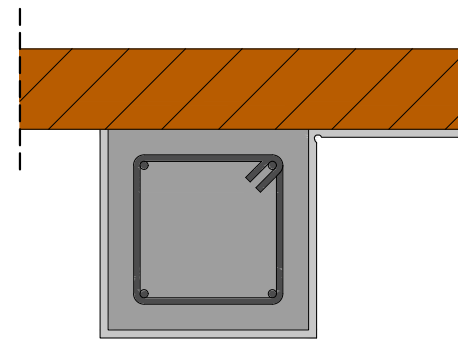
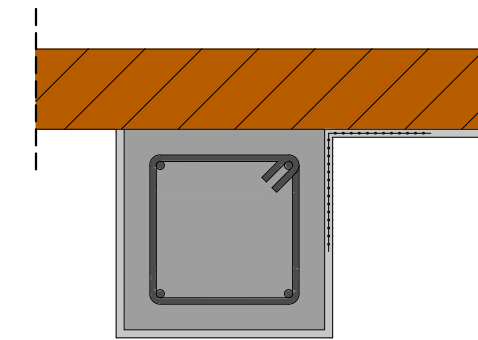
Estado actual con fisura en esquina

Estado reformada con malla de fibra de vidrio

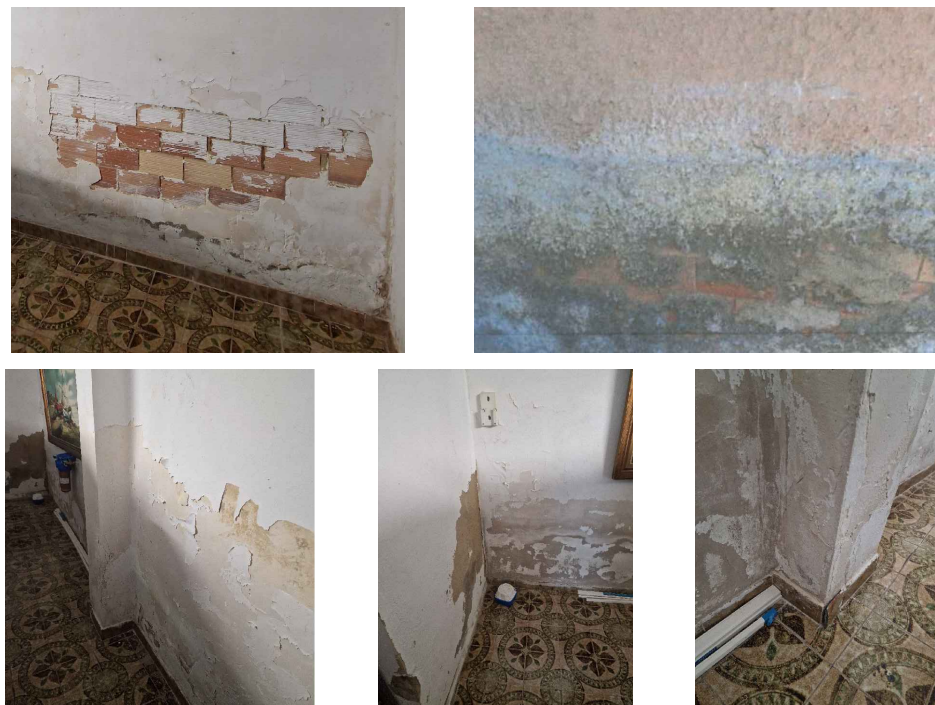
El desprendimiento producido en los revestimientos tanto interiores como exteriores pueden estar producidos por diversas causas. Analizando las imágenes anexas y los croquis de zonificación de lesiones se pueden hallar diferentes hipótesis sobre las causas posibles:

- Defectos de proyecto, mediante la incorrecta elección de materiales.
- Defectos de ejecución al ejecutar los muros en épocas calurosas o con una incorrecta dosificación
- Humedad del terreno que afecta a los muros por capilaridad.

4. Colocación de aislamiento de corcho aglomerado en los encuentros con pilares o muros de fachada para la creación de la junta de dilatación y así evitar fisuras y grietas. Conectar solera mediante una apertura con el exterior protegida mediante una rejilla para favorecer la ventilación cruzada.

7. Colocación de aglomerante y el pavimento definitivo.
8. Picado de todos los muros afectados y saneado de los mismos, aplicando un nuevo revestimiento.

9. Inspección periódica de los paramentos verticales para comprobar que el sistema ha resultado efectivo.

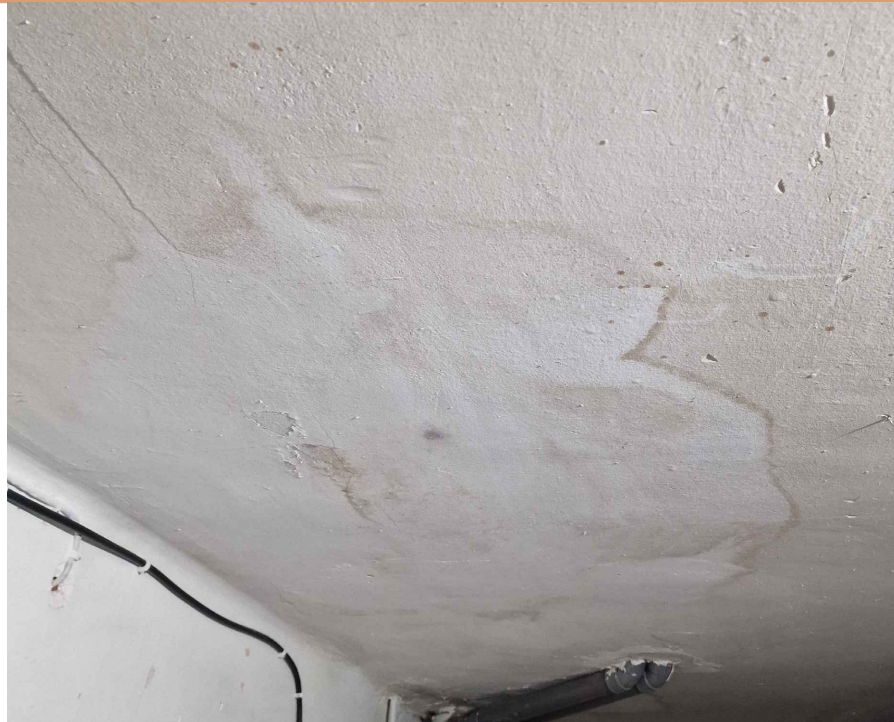
La humedad por filtración producida en el forjado de planta baja se puede deber a diversas causas. Analizando la imagen anexa y el croquis de zonificación de lesiones se pueden hallar las diferentes hipótesis sobre las causas mas posibles:

- Acciones mecánicas como roturas de la capa impermeabilizante o rotura de tubería de agua.
- Defecto de proyecto, no teniendo en cuenta la impermeabilización de la zona de bañera.
- Defectos de ejecución con la realización de solapes insuficientes entre las láminas impermeabilizantes.

Tras analizar la humedad producida detenidamente, se determina que la causa mas probable una mala impermeabilización en la zona de la bañera que esta situada en la parte superior de la zona afectada y una rotura en la bañera que produce filtraciones de agua.

1. Retirada de la bañera existente y eliminación de cada impermeabilizante y revestimientos para facilitar la actuación sobre la misma.
2. Reparar fuga en la instalación de fontanería o saneamiento en caso de ser necesario para evitar pérdidas de agua.
3. Formación de pendientes con pendiente de 2% en ducha para favorecer el recorrido del agua hasta el sumidero.
4. Colocación de capa de impermeabilización, realizando minuciosamente los puntos singulares y colocación de plato de ducha
5. Picado del forjado afectado en planta baja retirando toda la zona afectada.
6. En este caso, como se procede a picar las bovedillas cerámicas como actuación de reforma de la vivienda, se realiza la bovedilla con revoltón cerámico como acabado final.
7. Tras realizar la ejecución se debe inspeccionar la zona una semana mas tarde para comprobar si persisten las filtraciones.

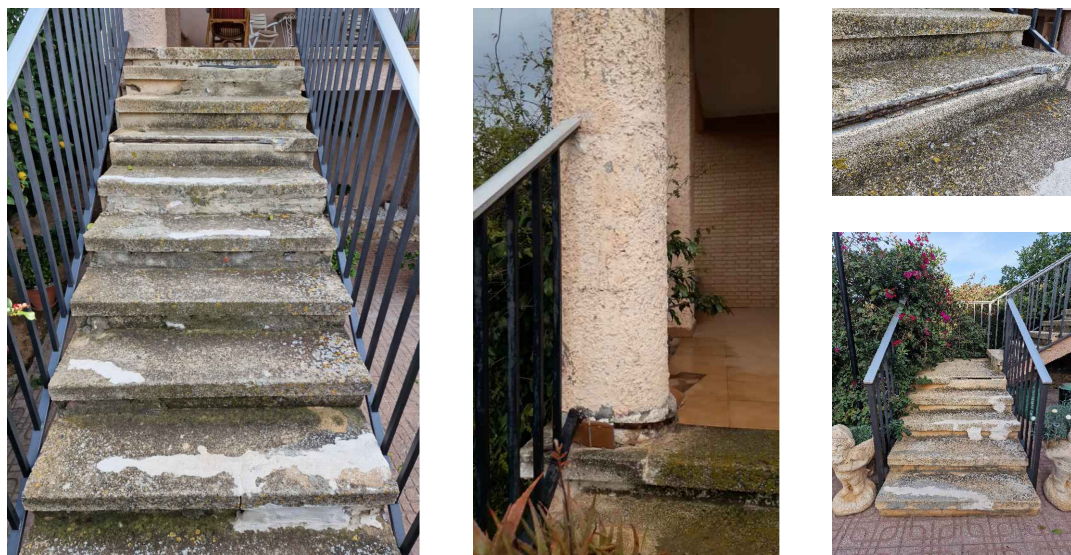
LESIÓN 6. Desprendimiento peldaño escalera exterior

Fisura y desprendimiento del hormigón en los peldaños de la escalera exterior y rodapié del pilar exterior

El desprendimiento y agrietamiento de los peldaños de la escalera exterior y el desprendimiento del rodapié del pilar se puede deber a diversas causas dependiendo del tipo de fractura, la zona en las que se han producido y los elementos afectados.

- Acciones mecánicas debido a las solicitaciones excesivas que recibe el elemento, recibiendo una carga excesiva que provoca su rotura
- Acciones exteriores producidas por ambientes agresivos o con gran cantidad de humedad que favorecen la corrosión de las armaduras.

Tras analizar la fisura detenidamente se determina que la causa mas probable es la oxidación producida en el interior de rodapié del pilar y en el interior de los peldaños de hormigón, en los cuales aumenta su volumen y fractura el hormigón del mismo.

Para la correcta reparación de los peldaños de la escalera y evitar posibles patologías futuras en la zona intervenida, se procede a realizar los siguientes pasos:

1. Retirada de todo el rodapié del pilar.
2. Eliminación del anillo de acero corroído.
3. Colocación de nuevo rodapié con mortero de cemento elástico.
