Estudio del conjunto mural de la Iglesia de San Miguel y
San Sebastián y propuesta de conservación para la Capilla
de San Francisco de Paula.

Trabajo Fin de Grado

Grado en Conservación y Restauración de Bienes Culturales

Se ha desarrollado un plan de conservación e intervención enfocado en la Capilla de San Francisco de Paula. Esta capilla, uno de sus conjuntos más ricos, fue intervenida por última vez en 1997 y actualmente presenta un deterioro puntual.

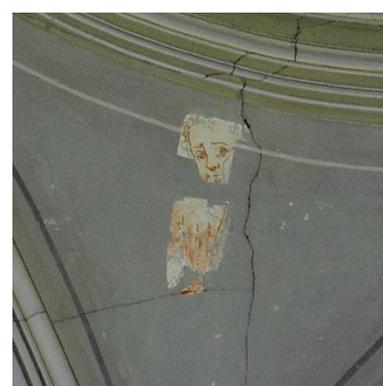
La figura que se deja entrever, a través de una cata (fig. 18), no es más que un dibujo preparatorio o sinopia. El uso de esta técnica de traspaso del dibujo sugiere que podría tratarse de un fresco, aunque también sea cierto que el uso de ella no es privativa de la técnica mural²², pudiendo consistir en un temple.

Figura 18. Cata que deja entrever la figura.

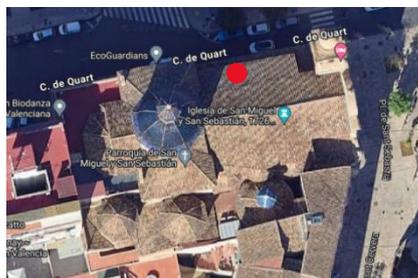
Figura 19. Ubicación de la entrada de agua por la cubierta.

Por otro lado, los problemas estructurales y de cubierta de la iglesia (fig. 19) quedan expuestos por los grandes daños de humedad que se filtra por el techo hasta la pechina derecha del lado norte (fig. 20). Provocadas por la humedad, se exhiben eflorescencias salinas, manchas de humedades y delaminaciones (fig. 21). En menor proporción, aparecen eflorescencias salinas en forma de pequeñas costras salinas. Las manchas de humedad son de un color grisáceo, más oscuro que la pintura, y se extienden de manera difusa, integrándose con las zonas circundantes. Además, la humedad ha influido en la pérdida de adhesión de las capas pictóricas causando delaminaciones de la capa pictórica, exponiendo las pinturas subyacentes de tonalidades anaranjadas.

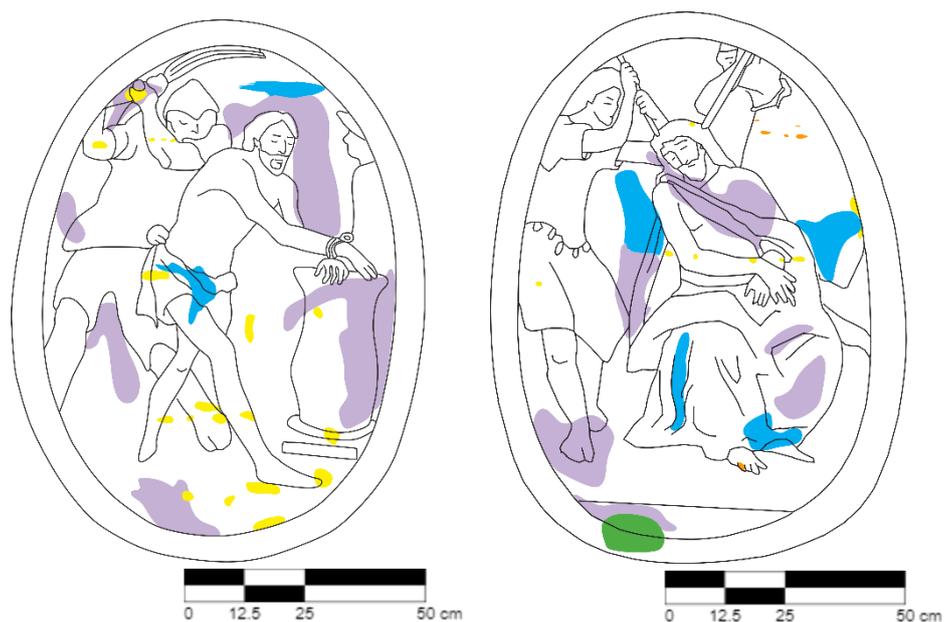
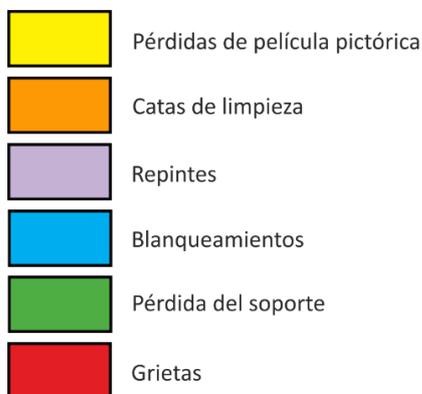
Individualmente, la *Flagelación de Cristo* (fig. 37) presenta una pequeña cata de limpieza o blanqueamiento debajo del hombro de Cristo. La *Coronación de*

Espinas (fig. 38) muestra pérdida de revoque en la parte baja del óvalo, y catas de limpieza que eliminaron el barniz oxidado. El *Calvario* (fig. 39) tiene una grieta horizontal que atraviesa a San Juan Apóstol hasta casi los pies de Cristo, mientras la *Piedad* (fig. 40) presenta una grieta similar que atraviesa la cruz y la luna.

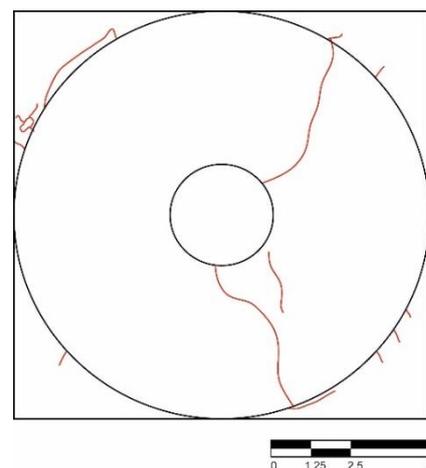
Figura 64. Diagrama de grietas de la cúpula del crucero.

Además de la suciedad superficial que puedan presentar las pinturas, el principal daño que se encuentra en ellas son las grandes grietas (fig. 65). Provocadas por el peso del tambor y la cúpula, hay grietas recorriendo las pinturas de forma horizontal y vertical. Además de las grietas de gran tamaño, se ha creado redes de grietas más pequeñas, que siguen la forma de los ladrillos.

La inestabilidad de la cúpula y los problemas estructurales que presenta, se observan en una gran grieta que se abre paso desde el centro de la cúpula hacia abajo. Esta inestabilidad se extiende hasta la nave central, donde se ha instalado una red a causa de las numerosas grietas.

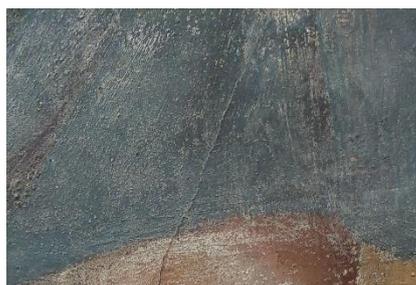
A lo largo del chaflán, se presentan discontinuidades en la superficie de la capa pictórica, resultado de la separación de este estrato. La causa de la formación de estas fisuras, se debe a defectos de la superficie arquitectónica.⁷⁶

Figura 85. Detalle de una fisura.

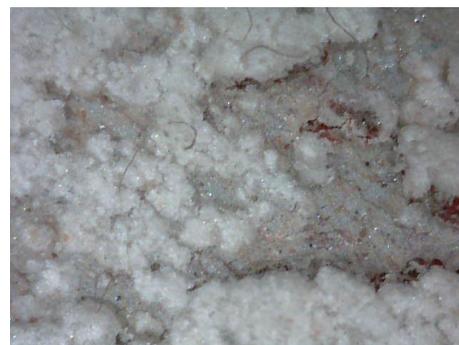
Las fotografías realizadas con el microscopio digital Dino-Lite, muestran las diferentes formas de deterioro que han provocado los cristales, cráteres y erupciones. Los cráteres (fig. 88) han afectado a las capas oleosas hasta dejar expuesta la preparación rojiza, mientras las erupciones se observan individuales y en grandes acumulaciones de estas (fig. 89).

Figura 89. Detalle de costras salinas (x50).

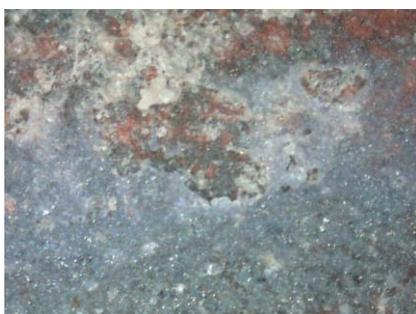
Figura 90. Detalle de un velo blanquecino (x50).

La presencia de sales o moléculas de agua integradas en los estratos oleosos o del barniz ha provocado la aparición de estas manchas blancas sobre la superficie del chaflán.⁷⁹ En las fotografías realizadas con el microscopio digital Dino-Lite (fig. 90), se observa partículas pequeñas de cristales que en la distancia generan un velo.

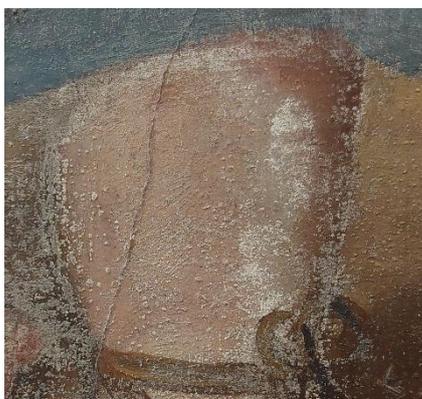
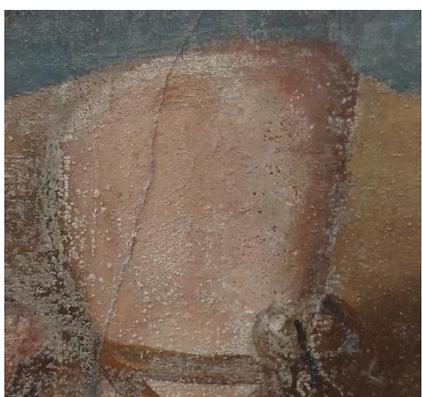
En esta prueba (fig. 92 y 93), se llevó a cabo la aplicación de agua desionizada a través de varias hojas de papel japonés Bib Tengujo de 12g/m², mediante impregnación compresiva con esponja y algodón hidrófilo. Tras 10 minutos, se

Figura 92. Antes de realizar la prueba A.

Figura 93. Después de realizar la prueba A.

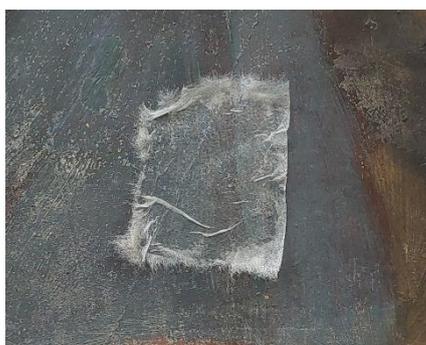
Se aplicó una solución hidroalcohólica al 50% (fig. 94) a través de varias hojas de papel japonés Bib Tengujo de 12g/m², mediante impregnación compresiva con esponja y algodón hidrófilo. Tras 10 minutos, se retiró la compresa y se enjuagó suave a través de un nuevo filtro de papel japonés. Con la ayuda visual de lentes de aumento, se eliminaron los cristales superficiales reblandecidos mediante hisopo y bisturí con ayuda visual de lentes de aumento.

Figura 94. Aplicación de la solución hidroalcohólica.

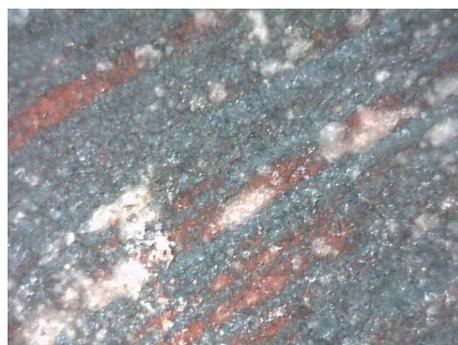
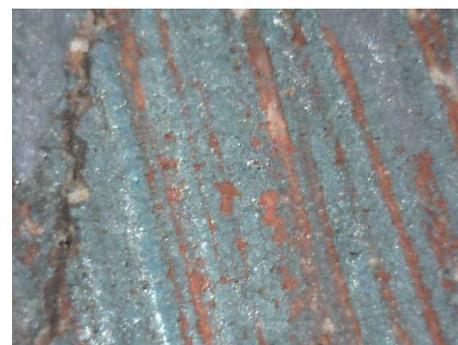
Figura 95. Antes de realizar la prueba B (x50).

Figura 96. Después de realizar la prueba B (x50).

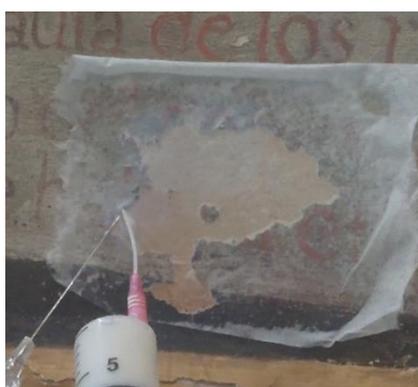
Se realizó un ensayo de idoneidad de consolidación mediante infiltración con jeringuilla de una dispersión de resina acrílica, Acril 33[®], interponiendo filtro de papel japonés hidratado con solución hidroalcohólica (fig. 97). Después, se sustituyeron los filtros y se aplicó un tamponamiento compresivo.

Figura 97. Consolidación, prueba C.

Para ello, se procederá con la combinación de operaciones de reducción de sales en los casos que sea necesario y la prueba C. La infiltración con jeringuilla de Acril 33[®], interponiendo filtro de papel japonés hidratado con solución hidroalcohólica. Después, se sustituirán los filtros y se aplicará un tamponamiento compresivo.

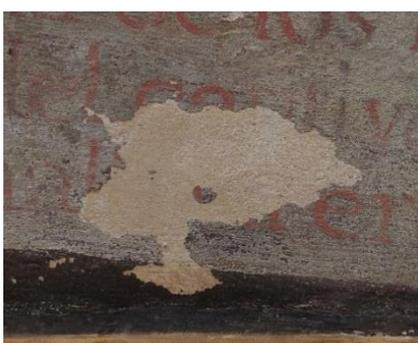
Respecto a la prueba de consolidación se ha conseguido una correcta adhesión de escamas y pulverulencias, junto a la compactación del estrato pictórico (fig. 98).

Figura 98. Resultado de la prueba C.
