Estudio de patologías y propuesta de intervención de casa
solariega catalogada en Paterna

Trabajo Fin de Grado

Grado en Arquitectura Técnica

CURSO ACADÉMICO: 2023/2024

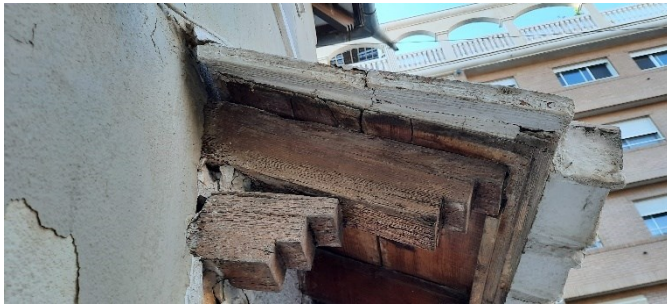
En los volados que cubren las ventanas de las fachadas con efecto de protección de la lluvia se aprecia agrietamiento de la unión del tejado con la fachada, tanto por la parte inferior como por la parte superior, llegando a colapsar y caer algunos recayentes a la calle Federico García Lorca.

Figura 25. Volado de fachada de jardín principal. Fuente: Propia

Esto puede deberse a acciones higrotérmicas a las que ha sido sometido o a un fallo de proyecto.

La causa más probable es una mezcla de las dos. Por el infradimensionado de los soportes del tejadillo ha ido cediendo hasta abrir grieta. Esta grieta ha facilitado la entrada del agua que por escorrentía de la fachada se mete por la parte posterior del tejadillo y esto hace que su estado empeore de manera más rápida.

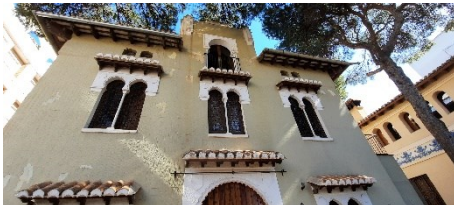
Se observa un desprendimiento generalizado de pintura en toda la superficie de la fachada. Este fenómeno puede ser atribuido tanto a la acción de agentes externos como a una incorrecta selección de los materiales utilizados.

Figura 31. Fachada Trasera. Fuente: Propia

Dado que la pintura se ha aplicado sobre un revoco de mortero, es altamente probable que la causa principal del desprendimiento sea la acción del agua de lluvia. En la fachada, no se observa desprendimiento del revoco, excepto en los zócalos, donde la humedad por capilaridad ha provocado ciertos daños. El hecho de que solo la pintura se haya desprendido sugiere una deficiente adherencia del material a la base, un problema que se ve agravado por la exposición directa a los fenómenos atmosféricos.

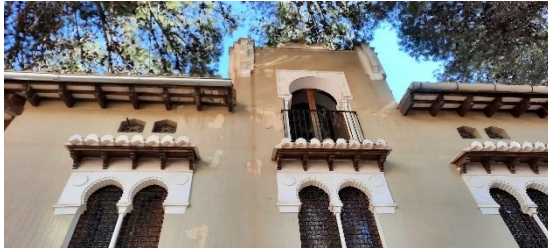
Se observan la aparición manchas de suciedad por ensuciamiento físico en los paños ciegos bajo cambio de planos, molduras o ventanas.

Figura 32. Fachada jardín trasero con escurriduras. Fuente propia

Estos manchas de suciedad están producidos por un lavado diferencial de la fachada. El agua de la lluvia que se escurre por la fachada arrastra el material de revestimiento y su capa de suciedad dejando estas manchas en su recorrido.

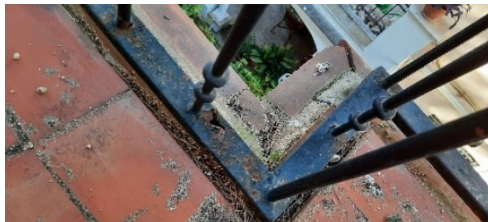
Se aprecia oxidación con pérdida de sección de perfiles metálicos en barandilla de balcón de planta primera.

Figura 33. Barandilla de balcón de planta 1a. Fuente: Propia

La oxidación de los perfiles está causada por acumulación de agua en pletinas horizontales de cerrajería.

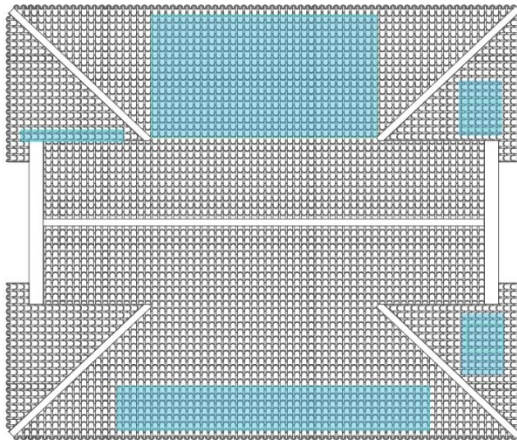
Se han identificado filtraciones en la cubierta general del edificio, lo que ha dado lugar a la formación de chorretones de agua visibles en las vigas estructurales. Estas filtraciones también han provocado la aparición de manchas de humedad en el suelo del desván, lo que indica la presencia de agua acumulada.

En el plano adjunto se ven marcados en azul los puntos de la cubierta con filtraciones detectadas.

Figura 36. Plano de cubierta con las zonas de filtraciones marcadas.

La causa más probable de las filtraciones es un conjunto de varias de las nombradas anteriormente. La cubierta está llena de hojas de pino y tierra en las zonas de las limahoyas y en los aleros. Esto, además de que no deja desaguar correctamente la cubierta ha favorecido el crecimiento de vegetación que ha provocado el levantamiento o rotura de tejas en las zonas donde se aprecian filtraciones. Al no existir impermeabilización bajo las tejas, el agua que filtra entra dentro de la vivienda causando daños en la estructura de madera de la cubierta.

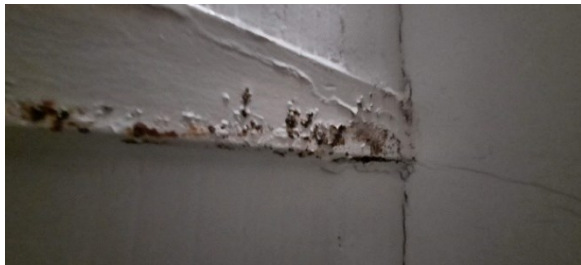
En la zona del semisótano correspondiente a la bodega se aprecia una oxidación de las viguetas que conforman el forjado superior. La oxidación parece superficial.

Figura 38. Viguetas oxidadas del forjado del semisótano. Fuente: Propia

En un ambiente como el que se encuentra el semisótano la humedad en el aire es muy alta debido a encontrarse por debajo del nivel del suelo, junto con la falta de ventilación. Esta humedad, al entrar en contacto

con las viguetas metálicas facilita la formación de óxido si no están debidamente protegidas con un recubrimiento resistente a la corrosión.

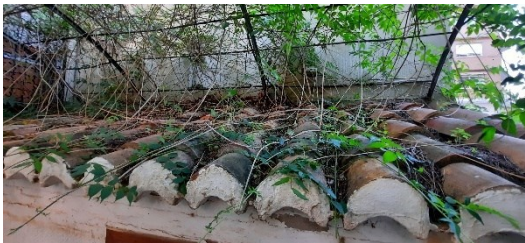
La cubierta de este trastero tiene filtraciones a causa del crecimiento de vegetación encima de ella y el mal estado de conservación y la ausencia mantenimiento al que ha estado sometida.

Figura 41. Fotografía del techo de la caseta. Fuente: Propia

La presencia constante de agua produce la podredumbre de la madera, a causa de los hongos u otros organismos que proliferan en los ambientes de alta humedad.

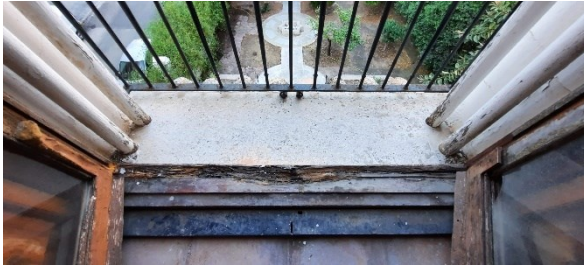
3.10. LESIÓN 10: Pudrición de carpinterías de madera de fachada.

Carpinterías de madera exterior en estado de podredumbre en los umbrales de las ventanas y balcones sin volado superior que les proteja del agua.

Figura 42. Marco de puerta balconera. Fuente propia

Existen dos causas principales que provocan esta patología: la exposición a la intemperie y la pendiente plana o inversa de los vierteaguas.

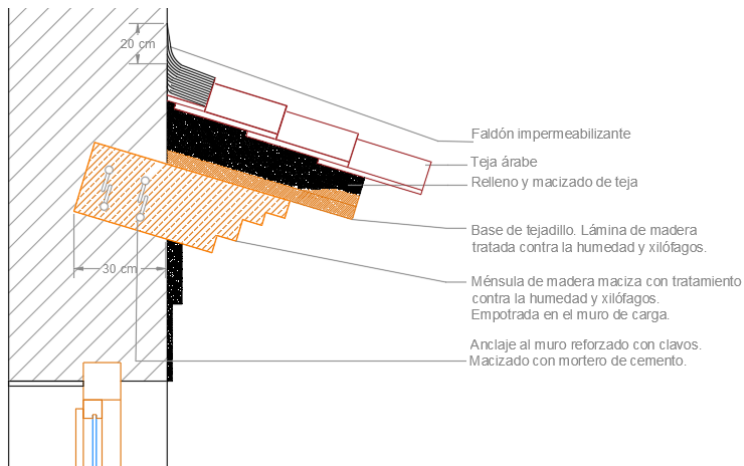
Figura 43. Detalle de la solución de los tejadillos. Fuente: CAD Propio

1. Levantado de la teja con recuperación de esta.
2. Demolición de la base y levantado de las ménsulas de madera empotrados en la fachada.
3. Apertura de huecos donde se ubican los empotramientos de las ménsulas.
4. Reposición de las vigas por unas pino, sometidas a tratamiento antihumedad y antixilófago, de dimensiones iguales a las existentes, ancladas al muro de fachada macizado con mortero de cemento.
5. Colocación de nuevo tablero de ladrillo macizo, como el original, rejuntados con mortero de cemento y colocado en tejados.

6. Ejecución de capa de compresión que sirva de base para la colocación de las tejas.
7. Aplicación de una imprimación con emulsión bituminosa negra para, posteriormente, colocar una lámina impermeabilizante monocapa adherida mediante soplete. Subida y empotrada en la fachada a una altura de mínimo 20cm, enlucido en la zona del paramento vertical para protegerla.
8. Capa de regularización con 2cm de mortero a efecto de protección de la tela.
9. Retejado del voladizo reutilizando las tejas recuperadas, cogidas con mortero.
10. Remate del encuentro entre las tejas y la fachada con una media caña de mortero para que el agua corra hacia las canales y no se filtre por la parte trasera.
11. Barnizado y teñido con nogalina diluida de las ménsulas con un tono similar al existente.

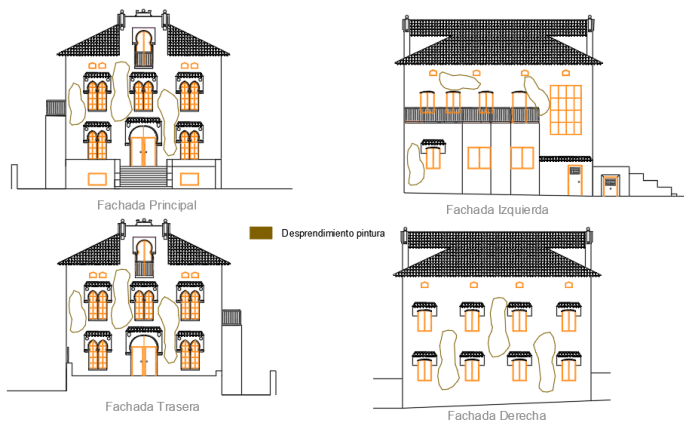
Figura 45. Planos de fachadas dónde se indica la patología. Fuente: CAD Propio

1. Rascar toda la superficie de fachada que se encuentre en mal estado.
2. Echar resina de unión para posteriormente aplicar masilla de exterior en las imperfecciones o hondos que se hayan quedado con el fin de tener la superficie plana.
3. Lijado de partes donde se haya aplicado masilla.
4. Limpieza de fachada mediante chorro de agua para eliminar polvo, imperfecciones o manchas que pueda haber en la base.
5. Aplicar imprimación para pintura en toda la superficie de la fachada.
6. Aplicar dos (o tres si fuera necesario) manos de pintura para exterior al siloxano para asegurar la impermeabilidad a la vez de una correcta transpiración.

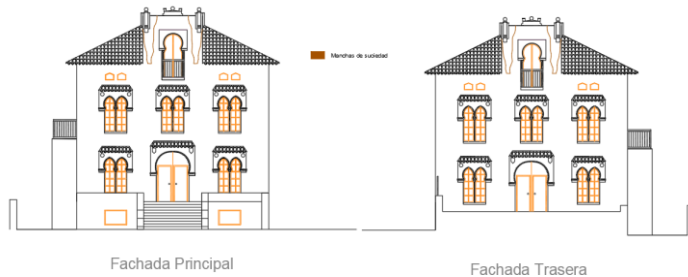
4.4. LESIÓN 4: Manchas de suciedad en molduras, petos y cornisas.

Figura 47. Plano de alzado de fachadas con la patología. Fuente: CAD Propio

1. Levantado de piedra vierteaguas de la coronación de fachada.
2. Colocación de vierteaguas de hormigón polímero con vuelo.
3. Limpieza de fachada mediante chorro de agua para eliminar polvo, imperfecciones o manchas que pueda haber en la base.
4. Aplicar imprimación para pintura en toda la superficie de la fachada.
5. Aplicar dos (o tres si fuera necesario) manos de pintura para exterior al siloxano para asegurar la impermeabilidad a la vez de una correcta transpiración.

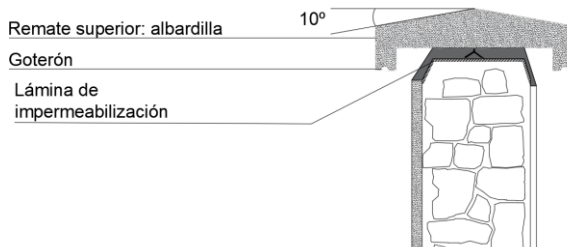
Figura 46. Detalle coronación de antepecho de fachada. Fuente: CAD Propio.

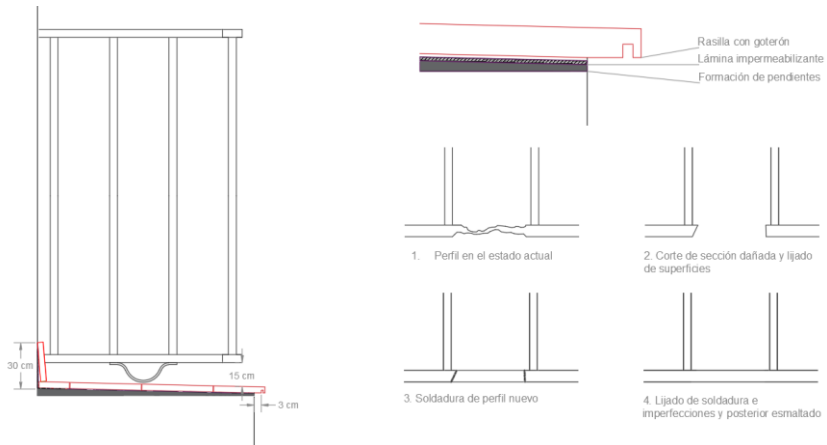
En este caso, la oxidación viene por la acumulación de agua al no quedar espacio entre el suelo y la barandilla. Para solucionar esta patología se va a bajar el nivel del suelo y después reparar la barandilla siguiendo los siguientes pasos:

Figura 48. Detalles de actuación sobre terraza de planta primera. Fuente: CAD propio

1. Levantado de suelos de la terraza hasta llegar a la base.
2. Formación de pendientes.
3. Aplicación de imprimación bituminosa sobre la base.
4. Colocación de tela impermeable adherida a la base con imprimación bituminosa mediante soplete. Se subirá la tela un mínimo de 20cm en el paramento vertical.
5. Colocación de baldosín catalán recibida con cemento cola especial para exteriores y rodapié tapando la subida de la tela en el paramento vertical.
6. Corte de las zonas dónde la oxidación se ha comido parte de la sección del perfil.
7. Lijado de superficies metálicas mediante lija de milhojas con radial y con cepillo de púas.
8. Reposición de barrotes y bases que se han cortado soldando barrotes nuevos de sección igual a la existente.
9. Lijado de la soldadura y limpieza de la superficie.
10. Aplicación de dos manos de esmalte antioxidante para hierro.

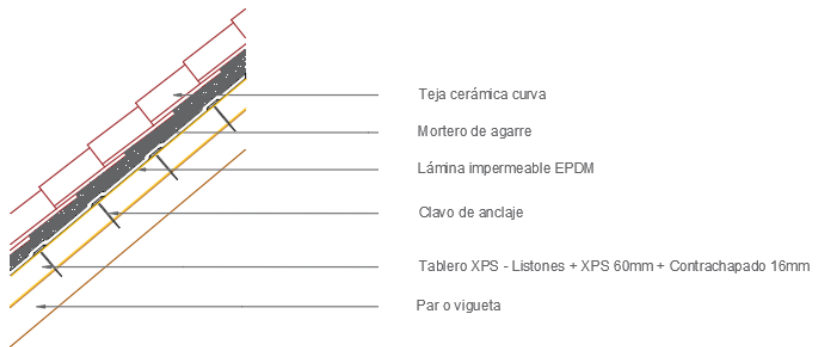
Figura 50. Composición de la cubierta nueva. Fuente: CAD Propio.

11. Retejado de la cubierta utilizando las tejas recuperadas anteriormente y las de demolición, utilizando como material de agarre espuma de poliuretano de expansión controlada especial para la colocación de tejas.

12. Repaso de juntas abiertas entre tejas con mortero de cemento.

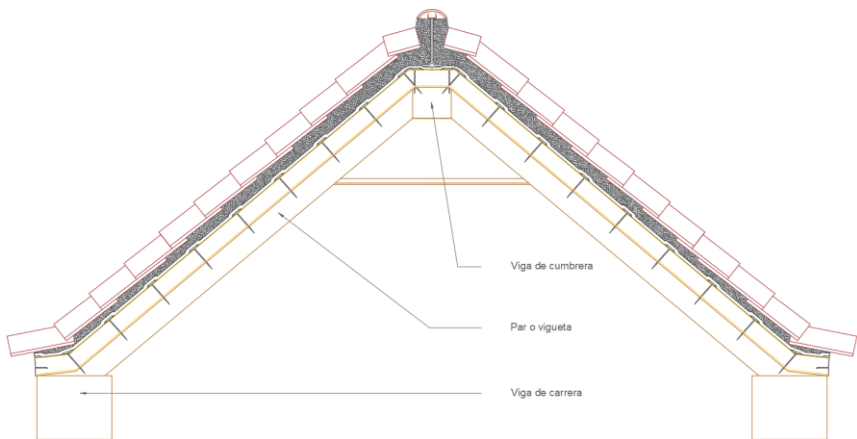
Figura 51. Esquema general de la composición de la nueva cubierta. Fuente: CAD Propio.

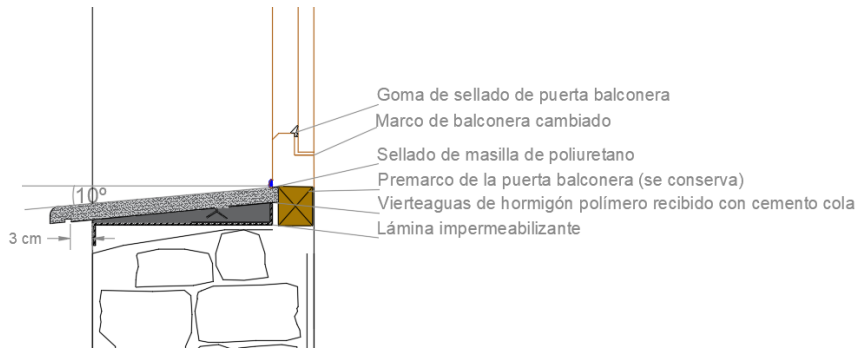
Figura 54. Detalle vierteaguas y puerta balconera. Fuente: CAD propio

8. Arrancar el marco de la ventana.
9. Colocar marco nuevo atornillado al premarco existente. Este marco tendrá una goma perimetral para sellar la unión con la puerta y así evitar la entrada de agua que provocaba la pudrición.

10. Barnizado de marco nuevo.
11. Colocación de herrajes en el marco nuevo y colocación de las puertas viejas restauradas.
12. Sellar el encuentro de la balconera con la fachada (tono marrón) y el vierteaguas (blanco) con masilla de poliuretano.

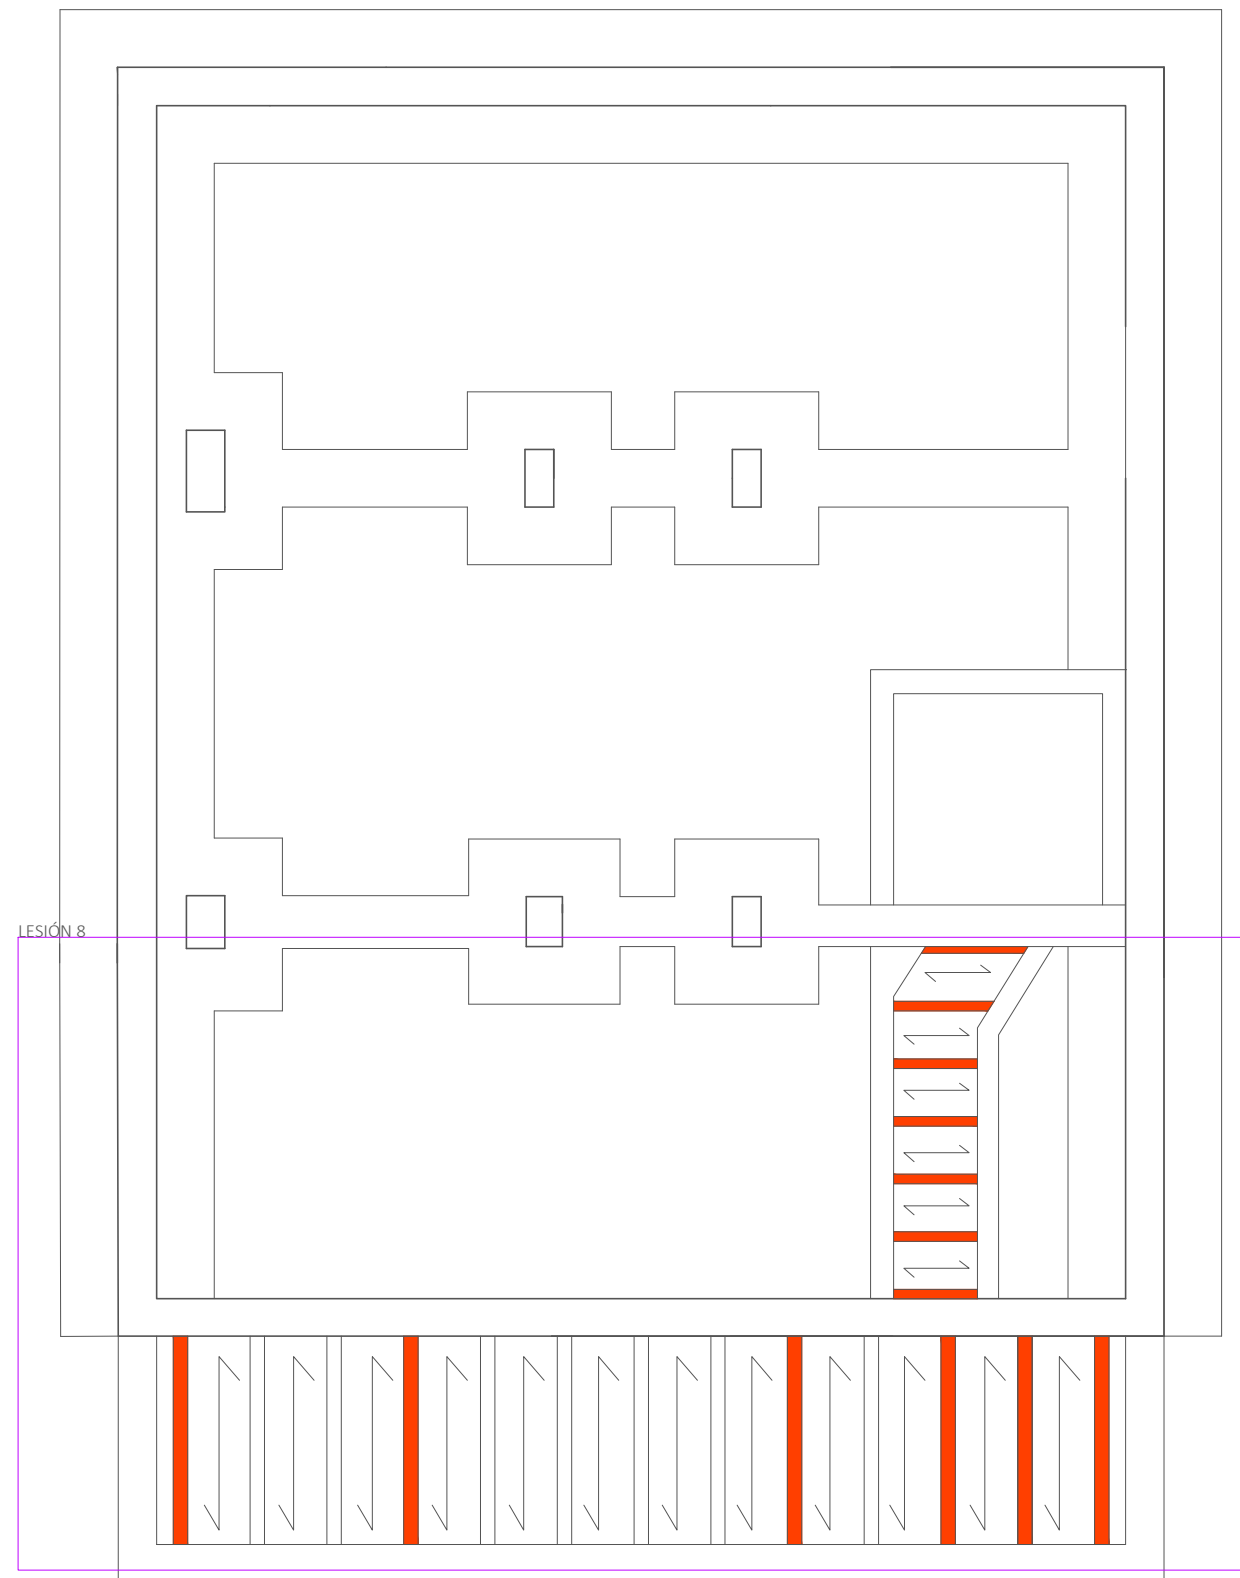
LESIONES:

- Desprendimiento pintura
- Manchas de suciedad
- Humedad
- Óxido
- Pérdida de sección el elementos ornamentales
- Pudrición de elementos de madera
- Filtraciones

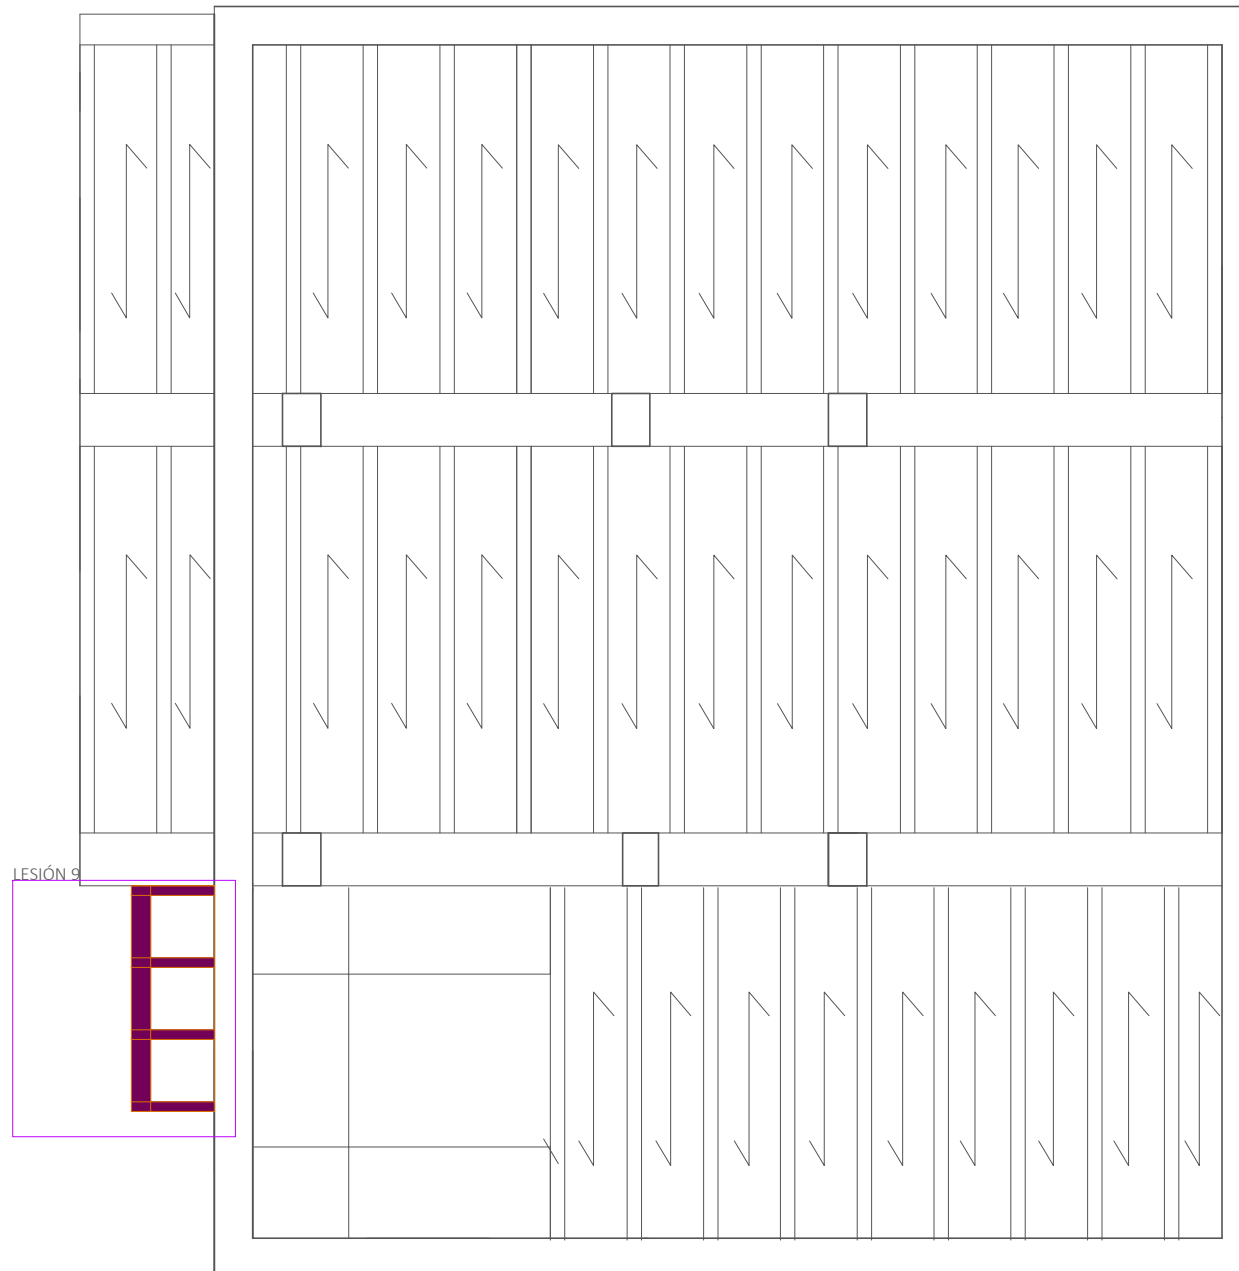
LESIONES:

- Desprendimiento pintura
- Manchas de suciedad
- Humedad
- Óxido
- Pérdida de sección el elementos ornamentales
- Pudrición de elementos de madera
- Filtraciones

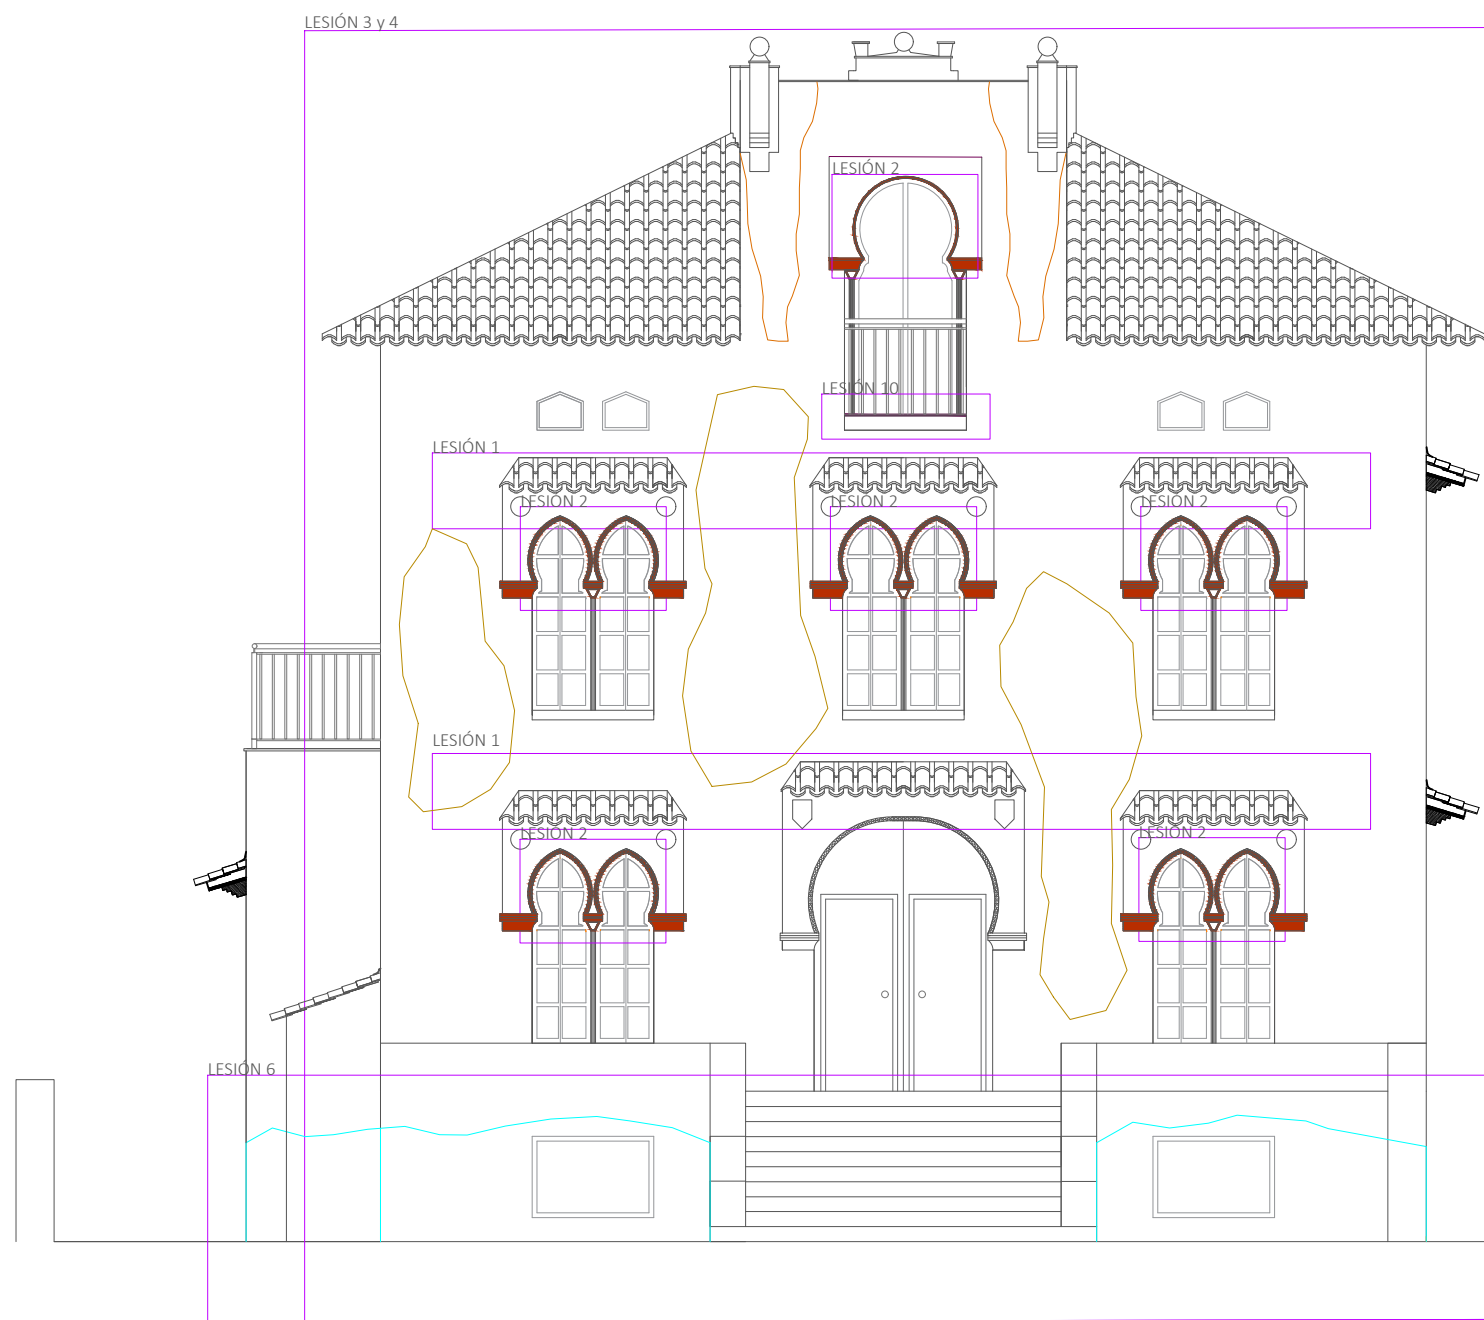
LESIONES:

- Desprendimiento pintura
- Manchas de suciedad
- Humedad
- Óxido
- Pérdida de sección el elementos ornamentales
- Pudrición de elementos de madera
- Filtraciones

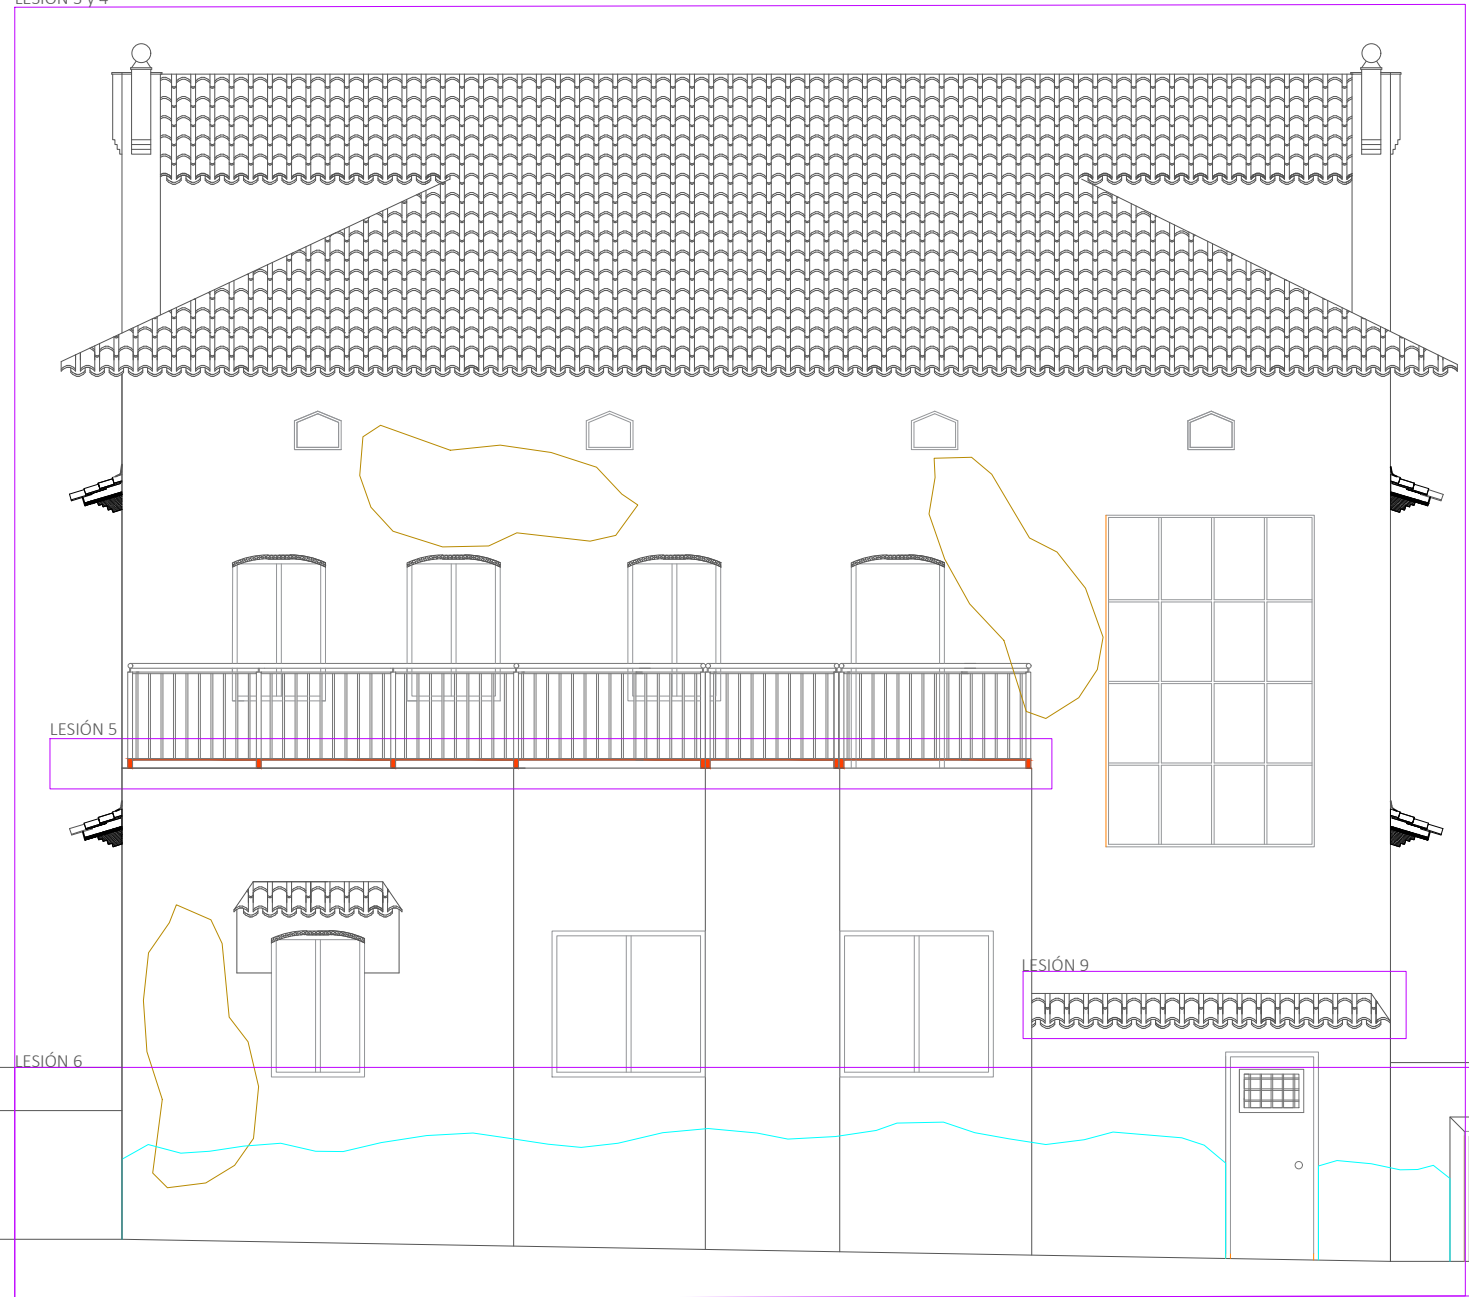
LESIÓN 3 y 4

LESIONES:

-

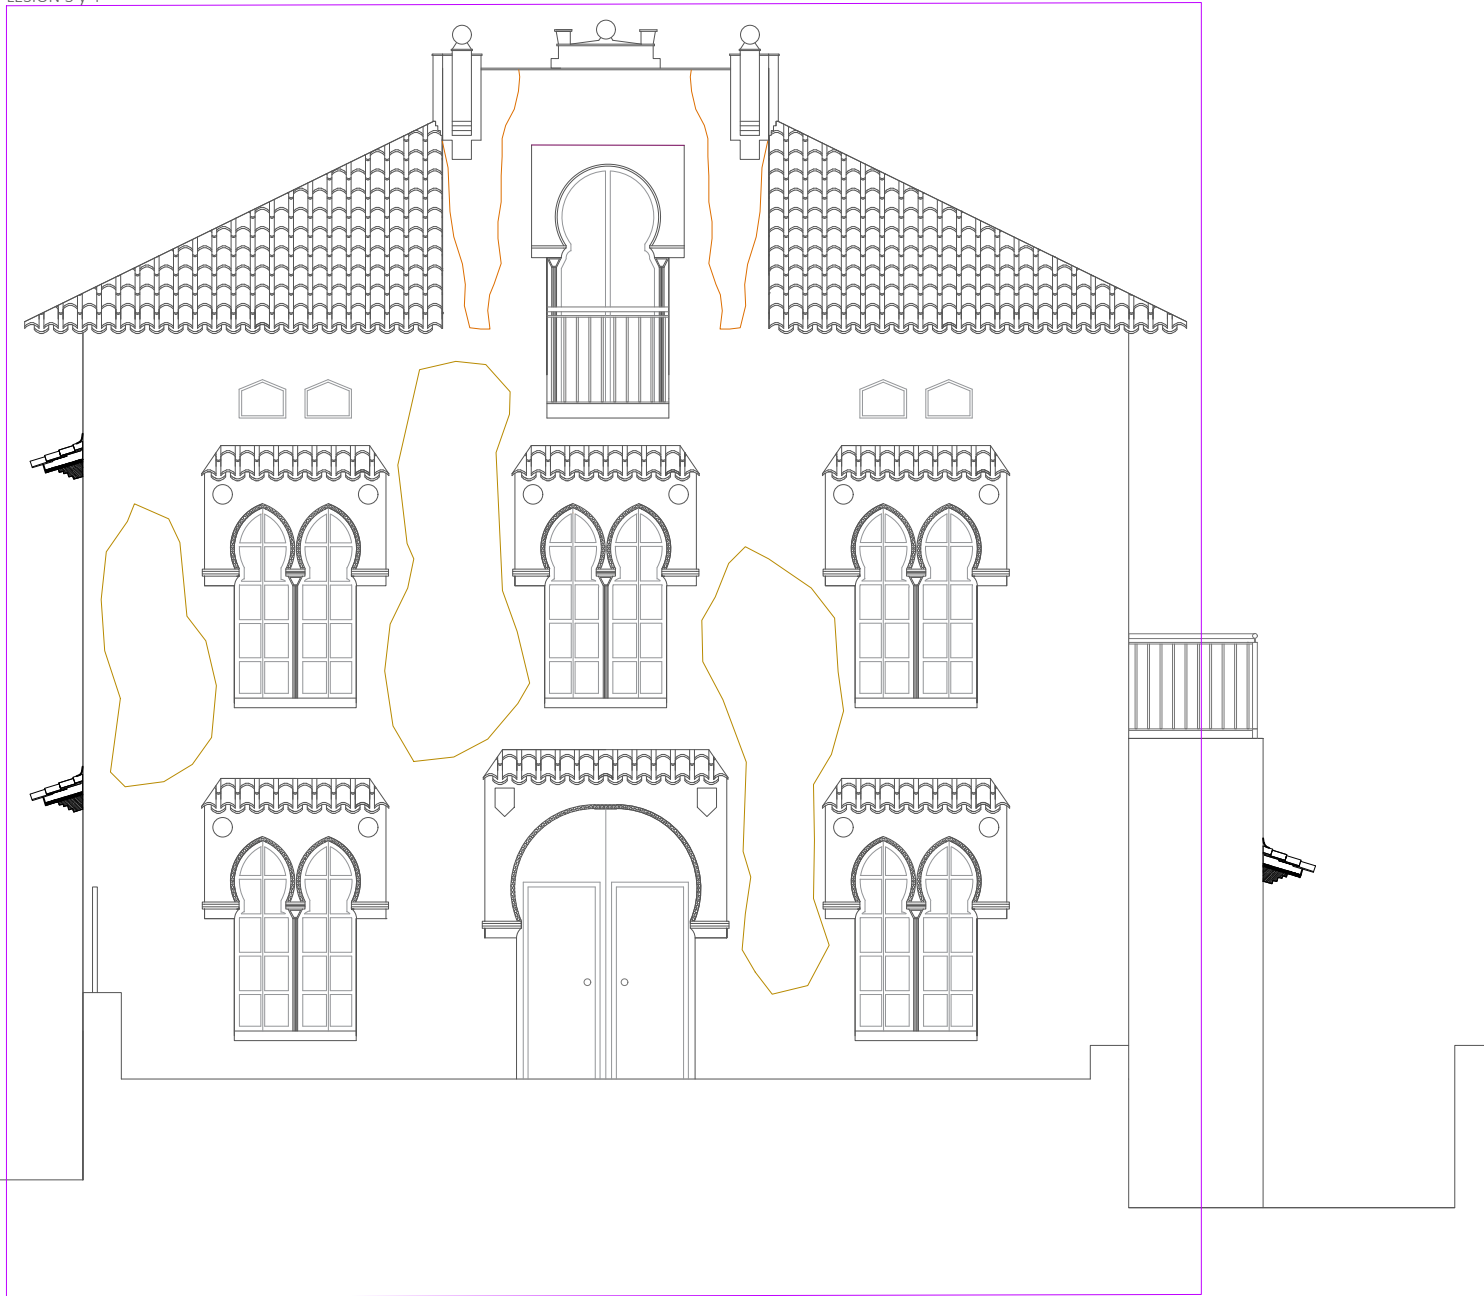
LESIÓN 3 y 4

LESIONES:

-

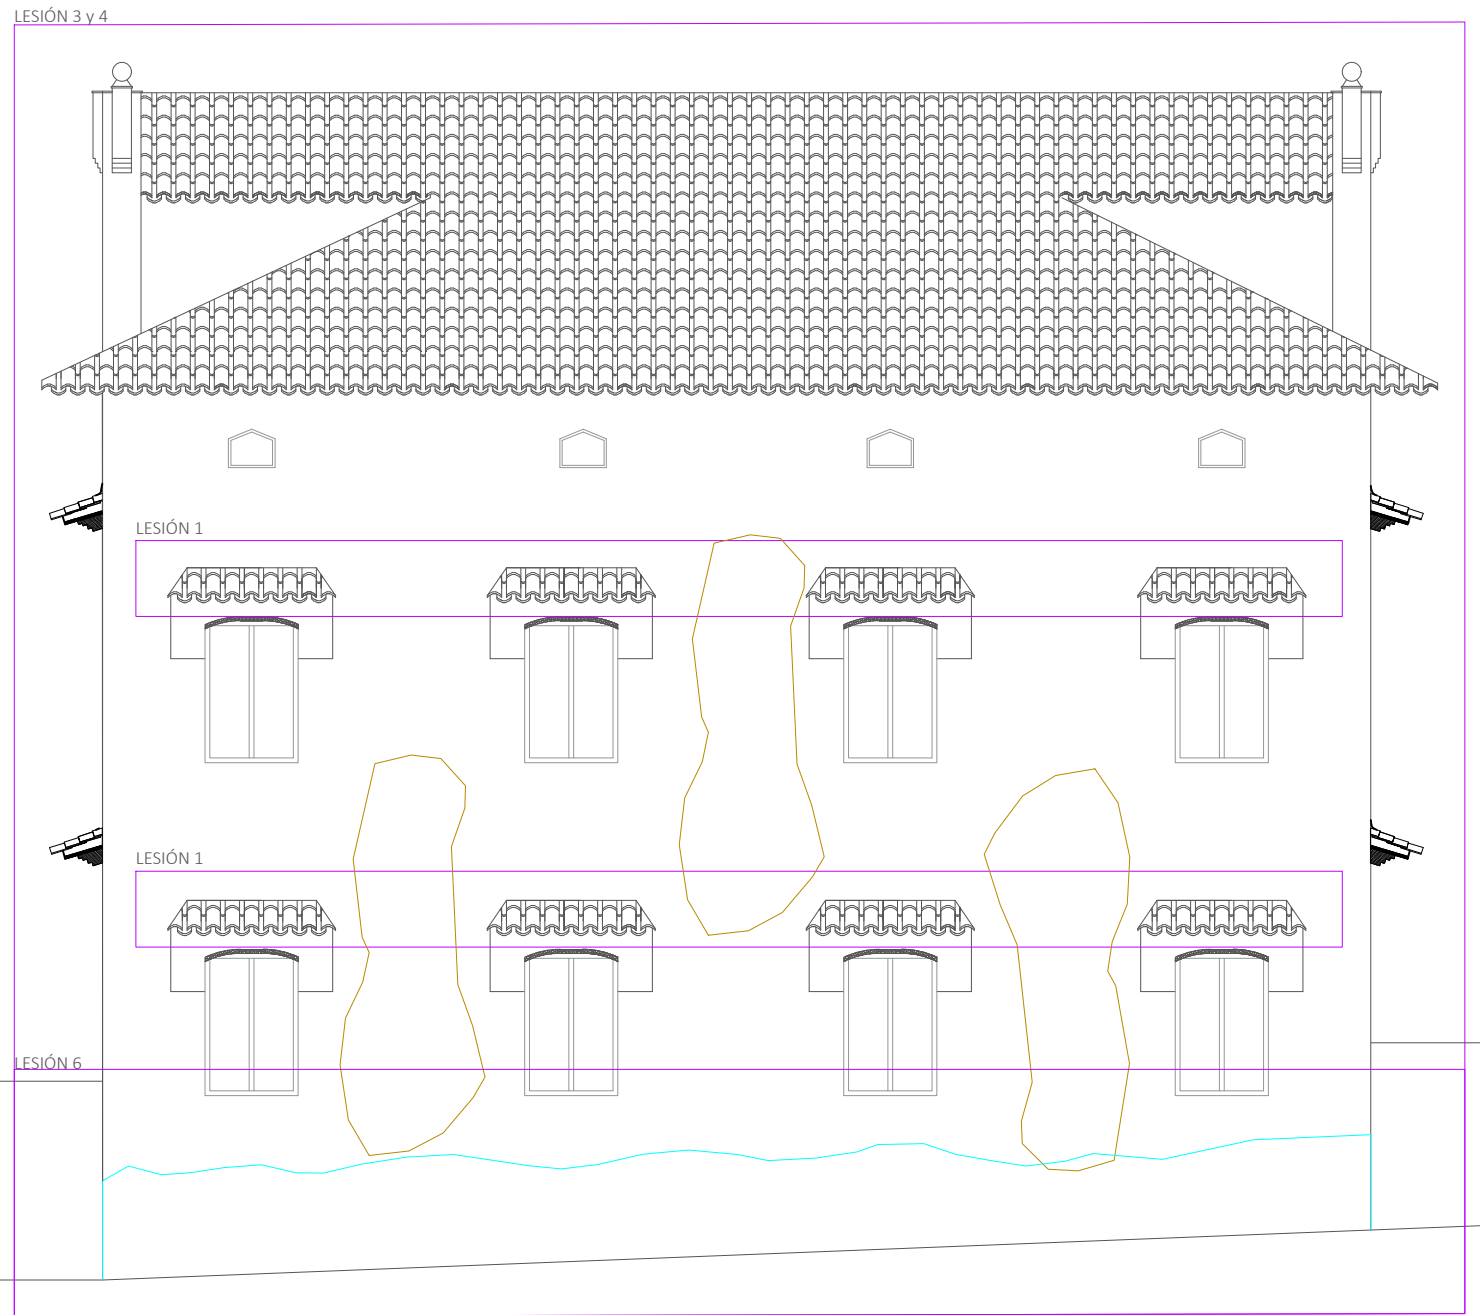
LESIONES:

- Desprendimiento pintura
- Manchas de suciedad
- Humedad
- Óxido
- Pérdida de sección el elementos ornamentales
- Pudrición de elementos de madera
- Filtraciones

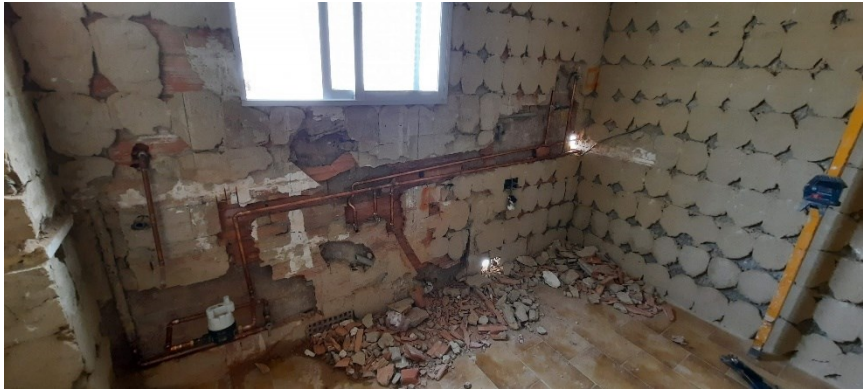
Baño 1. En estado de reforma.
