LA RECONSTRUCCIÓN PICTÓRICA DE LAS FACHADAS DE LA GALERÍA DORADA DEL PALACIO DUCAL DE GANDÍA

José Luis Regidor Ros, M^a Pilar Soriano Sancho y M^a Antonia Zalbidea Muñoz
 Instituto Universitario de Restauración del Patrimonio de la Universidad Politécnica de Valencia
 Taller de pintura mural

TITLE: *The pictorial reconstruction of the facades of the Golden Gallery of the Dukes' Palace in Gandía*

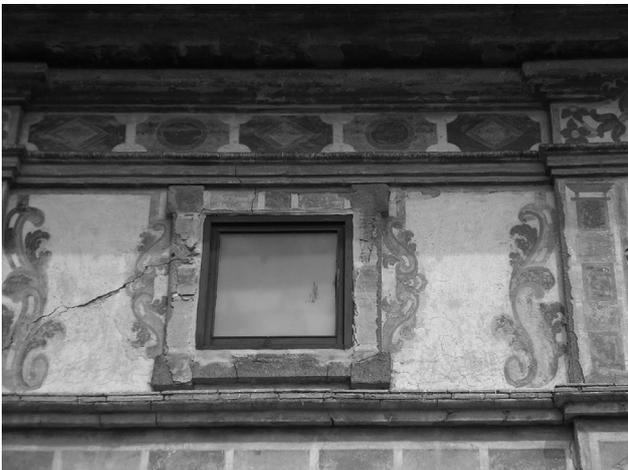
Figura 2. Detalle del friso y ático

Las ventanas cuadradas por otra parte, tienen un sencillo enmarcado geométrico de cuadros rojos y negro-azulados separados por tiras blancas, flanqueado también por pequeñas cintas vegetales (Ver figura 2).

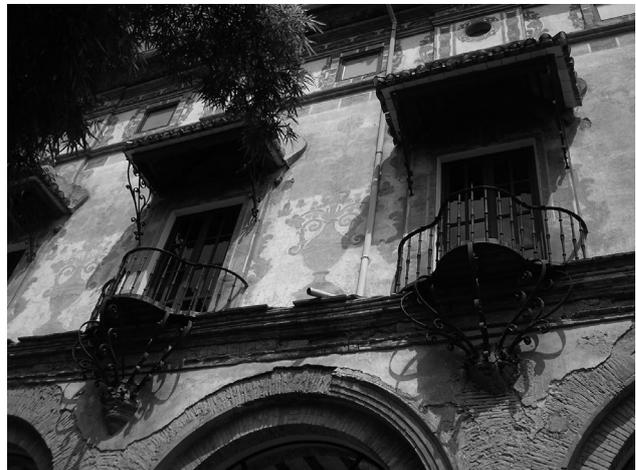
Figura 3. Balconada y jarrones del piso principal

En el piso principal se alterna la estructura, balcón, ventanal, tejadillo, con siete lienzos en los que se pinta uno de los elementos más significativos del conjunto. Grandes jarrones verdes sobre pedestales de los que emanan distintos tipos de flores distribuidas simétricamente y rematadas por un gran girasol (Ver figura 3).

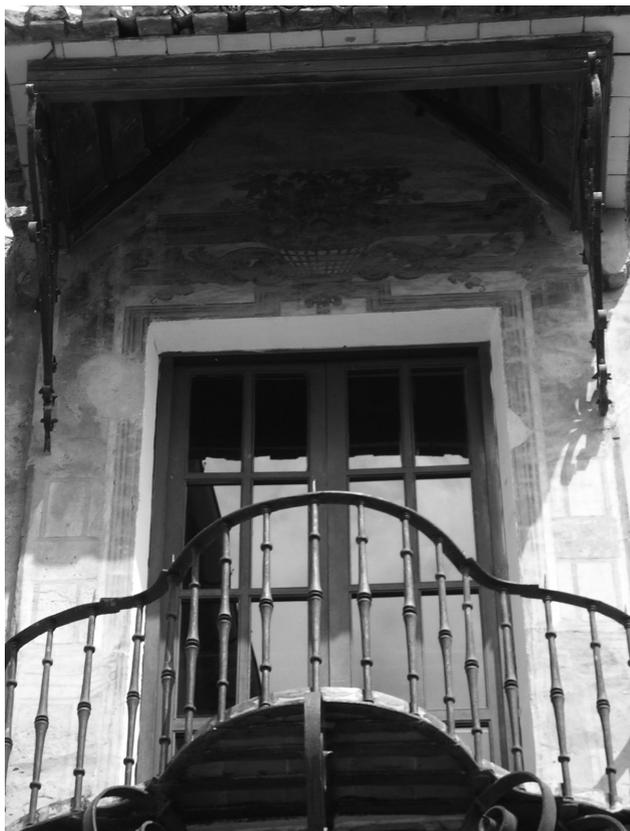
Figura 4. Decoración de ventanal

Los ventanales se hallan enmarcados por un ingenio fingido arquitectónico de pilastras y dinteles rematado por una cesta repleta de elementos florales y frutales (Ver figura 4).

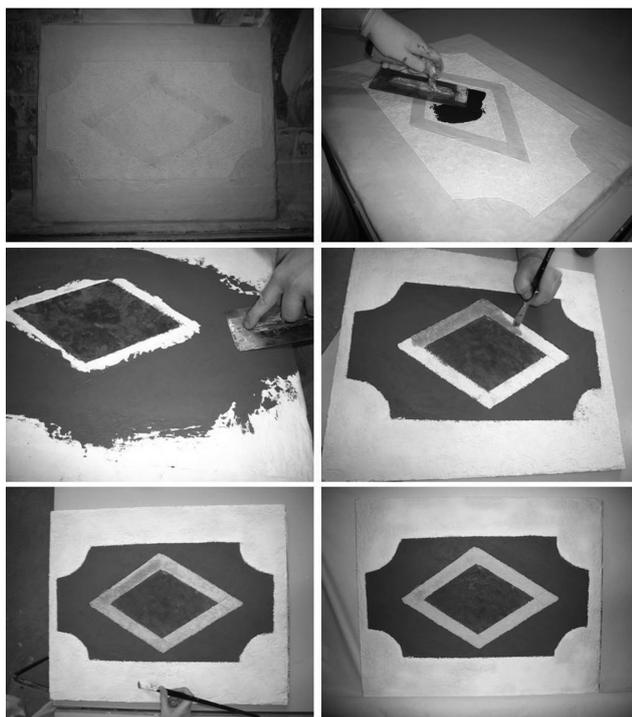
Figura 14. Secuencia de elaboración del estuco

Con el fin de conocer mejor esta combinación de técnicas y poder aplicar después una reintegración cromática coherente con el original, hemos elaborado probetas reproduciendo la técnica pictórica (Ver figura 14).

La técnica de elaboración de este estuco⁵ es, como la mayoría de los estucos, compleja en cuanto a la ejecución; la complejidad viene dada por la sucesión de capas y la habilidad para poder controlar tiempos de fraguado y una óptima rentabilidad de materiales. El estuco estudiado, en las áreas de decoración geométrica, podríamos catalogarlo dentro de los labrados taraceados o embutidos, ya que éste, se raspa siguiendo el diseño del dibujo deseado, se rellena los huecos con masa de diferente color, quedando todo en un mismo plano salvo los marcos ocre que quedan en un nivel inferior pintados al fresco. La particularidad de este estuco, es que ha combinado técnica de ejecución pictórica barroca propia
