# DESCUBRIMIENTO Y PUESTA EN VALOR DE LAS PINTURAS MURALES DE LA IGLESIA DE SAN ESTEBAN EN CEBRONES DEL RIO. LEÓN

Mariano Nieto Núñez<sup>1</sup> y Pilar Roig Picazo

<sup>1</sup>Restaurolid Ibérica, S.L., Valladolid

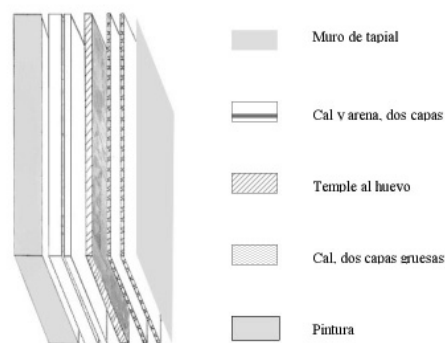
En el tiempo transcurrido desde la terminación de la primera fase nos encontramos con unos muros laterales que habían sufrido más si cabe la acción de la humedad presente en la capilla. Esto se hace visible en las zonas más bajas y en las catas realizadas durante la fase anterior. Los muros presentan unas capas de encalado similares a las que se encontraron en la pared principal: Dos gruesas capas de cal seguidas de una imprimación blanca (de aproximadamente 1 cm.) y una capa de pintura amarilla. En algunas zonas (alrededor de los restos de pintura y previa a las capas de cal) había una capa de mortero que probablemente se aplicó con intención de proteger algo más los bordes de la misma (aquí el grosor de los estratos de enlucido llega hasta los 3 cm. de grosor en algunas zonas).
