# LA RESTAURACIÓN DE LA TAPIA EN LA COMUNIDAD VALENCIANA A TRAVÉS DE LAS INTERVENCIONES FINANCIADAS POR LAS DIPUTACIONES. CRITERIOS, TÉCNICAS, RESULTADOS Y PERSPECTIVAS

Stefania Sanna, Camilla Mileto, Riccardo Gulli y Vincenzina La Spina<sup>1</sup>

Instituto Universitario de Restauración del Patrimonio de la Universitat Politècnica de València

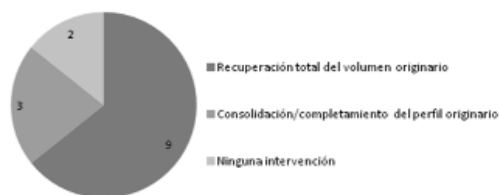
Figura 5. Gráfico que muestra los diferentes criterios detectados en las intervenciones realizadas en la fábrica de los casos estudiados.

Al analizar las intervenciones realizadas en la fábrica de los casos estudiados (Figura 5), en 9 de ellos se ha aplicado el criterio de *recuperación total del volumen original* siendo éstos: la Torre Atalaya (en Figura 6, imagen 1), el Palau Vell de Llutxent, el Castillo de Cofrentes, el Castillo de Carricola, la Torre de Albal, el Castillo de Alaquás, la Torre de la Reina Mora, el Castillo de Cofrentes y el Castillo de Guadalest. En cambio, en la Torre de Sot de Chera, el Castillo de Beselga (en Figura 6, imagen 2) y el Torreón de Turís (en Figura 6, imagen 3) se ha actuado según el criterio de *completamiento o consolidación del volumen original*. Aunque también hay 2 casos en los cuales no se ha realizado ningún tipo de actuación en la fábrica de tapia, siendo el Palau de l'Ardiaca y la Torre del Homenaje del Castillo de Banyeres de Mariola.

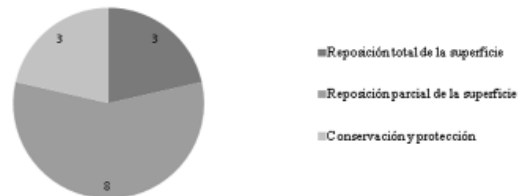
Figura 8. Gráfico que muestra los diferentes criterios evidenciados en las intervenciones realizadas en la superficie de los casos estudiados.

Las actuaciones en las superficies de las arquitecturas de tapia, según el análisis realizado, han sido definidas por tres criterios de intervención principales (Figura 8). En particular, hay 3 casos en los que se ha actuado aplicando el criterio de *reposición total de la superficie* en el Castell de Guadalest (Figura 9, imagen 1), la Torre Atalaya y la Torre de Albal; 8 casos de *reposición parcial de la superficie* en el Castillo de Cofrentes, la Torre de la Reina Mora, el Palau de l'Ardiaca, el Castillo de Alaquás (Figura 9, imagen 2), el Castillo de Carricola, el Castillo de Alfarp, la Torre del Castillo de Banyeres de Mariola y el Torreón de Turís; y por último 3 casos de *conservación* y

Como se aprecia en el gráfico (Figura 8) el criterio más utilizado ha sido el de la *reposición parcial*, siendo el objetivo principal por un aparte la recuperación del decoro y de la imagen unitaria del monumento, respondiendo por ello a una motivación más bien estética; y por otra parte la protección de la superficie antigua y por lo tanto de la masa de tapia erosionada, que responde a cuestiones de tipo funcional y estructural.
