La consolidación estructural en la restauración Las bóvedas de Villa Poiana de Palladio

Structural consolidation in restoration The vaults of Palladio's villa Poiana

Francesco Doglioni

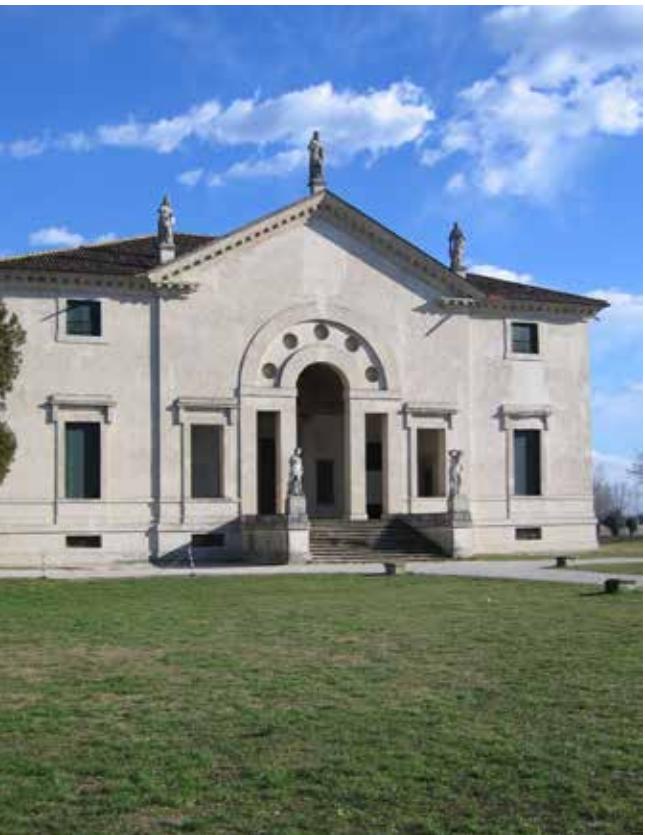
2

2. Villa Poiana, vista desde el oeste tras la restauración de los acabados externos.
