Diagnóstico estructural de estructuras de madera históricas: La sala diplomática del Palacio Real de Nápoles**

Donato Calicchio, Mauro Bernabei, Michele Brunetti, Alan Crivellaro, Nicola Macchioni y Claudio Pollini*

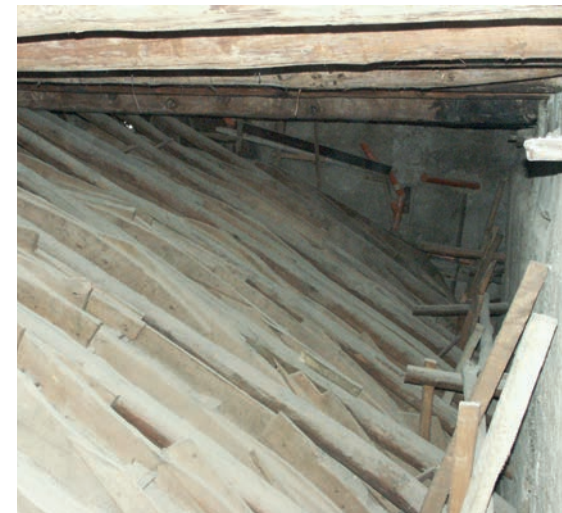
4b

4b. Estructura bajo las jácenas horizontales donde aparece el armazón de arcos de álamo de la bóveda encamionada, muy cerca de los tornapuntas de apoyo en los muros.
